TUTKIMUSRAPORTTI

Loviisan maalinnoitus

Chiewitzinkadun maalinnoituksen tarkkuusinventointi 2017

MUSEOVIRASTO

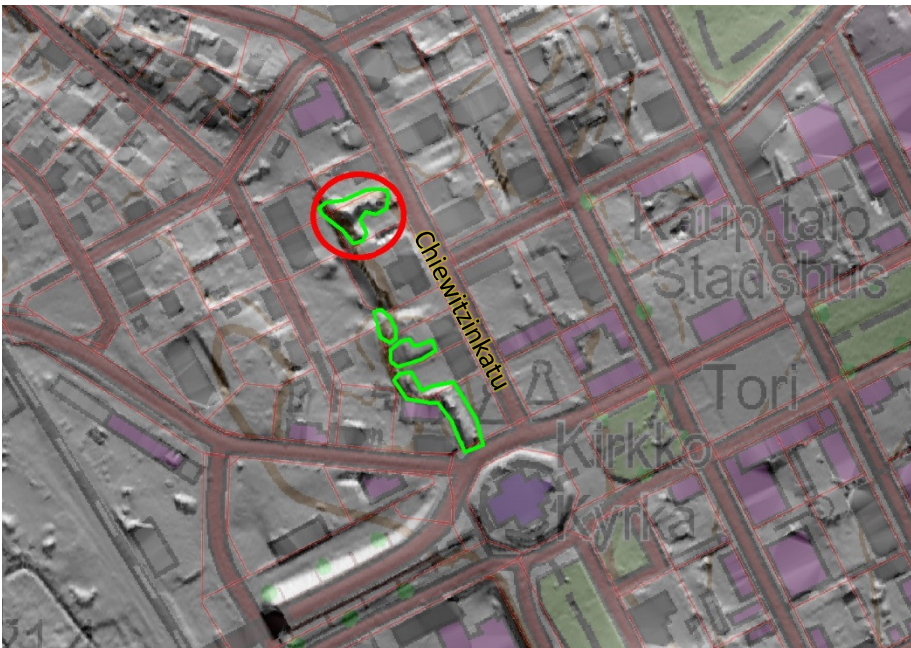
Osan 1970-luvulla havaituista vallin jäännöksistä todettiin tuhoutuneen. Vallin eteläpään todettiin säilyneen parhaiten, kun taas muilla paikoin se määriteltiin huonokuntoiseksi. Kohteesta kartoitettiin inventoinnin yhteydessä vain näkyviä kivirakenteita.²

Venäläisten aikaiseen linnoitteeseen todennäköisesti liittyvät maavallit erottuvat myös Lidar-aineistossa (merkitty vihreällä). Vuoden 2017 tutkimusalue on ympäröity punaisella.

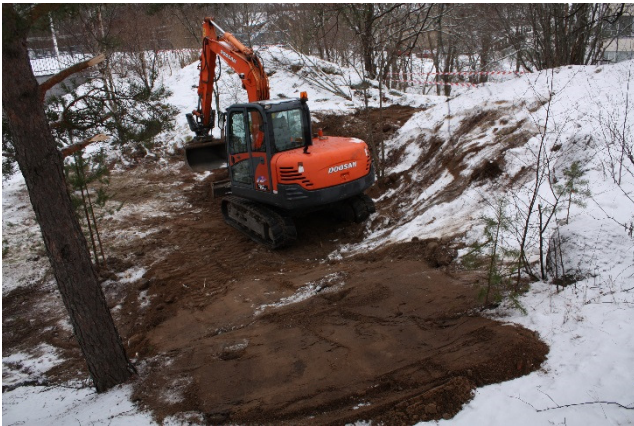
AKDG5145:23 Koeojaa täytetään. Pohjoisesta.

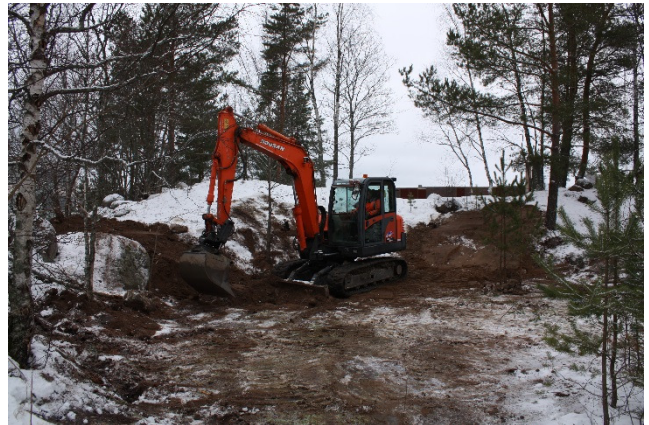
AKDG5145:24 Koeojaa täytetään. Etelästä. Kuva Katja Vuoristo.
