TUTKIMUSRAPORTTI

Suomenlinna Kustaanmiekka

Patteri 3:n tutkimus ja dokumentointi 2016

MUSEOVIRASTO

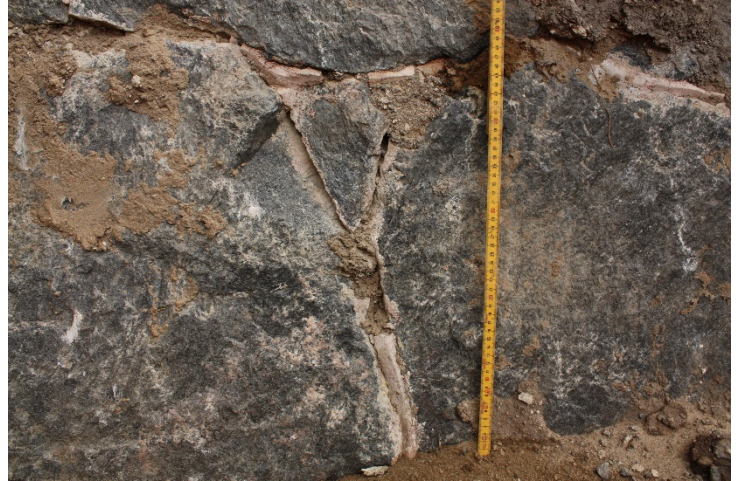
AKDG5066:10 ja AKDG5066:11 Muuri 1:n makkara-saumausta. Luoteesta. Kuva Katja Vuoristo.

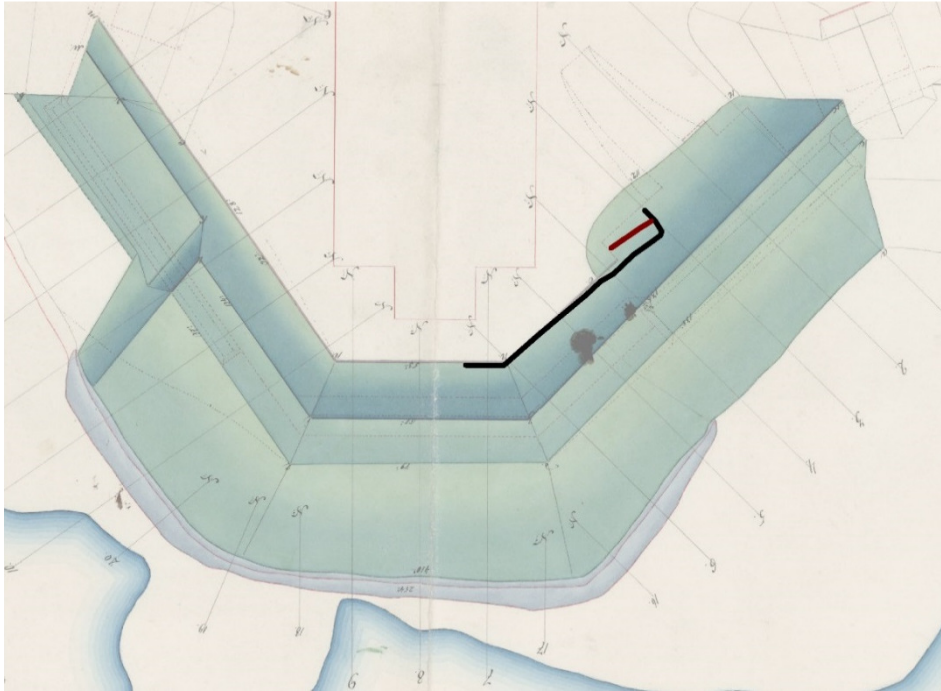
Vuoden 1880 kartalla patterin 3 maapeite on peittänyt alleen kokonaan muurin 2 (ruskealla) ja osan muurista 1 (mustalla).¹⁷
