TUTKIMUSRAPORTTI

Hämeen linna

Vallihaudan restaurointitöiden sekä linnan pohjoisalueen kunnostustöiden arkeologinen valvonta ja koekaivaus 2016

ARKEOLOGISET KENTTÄPALVELUT

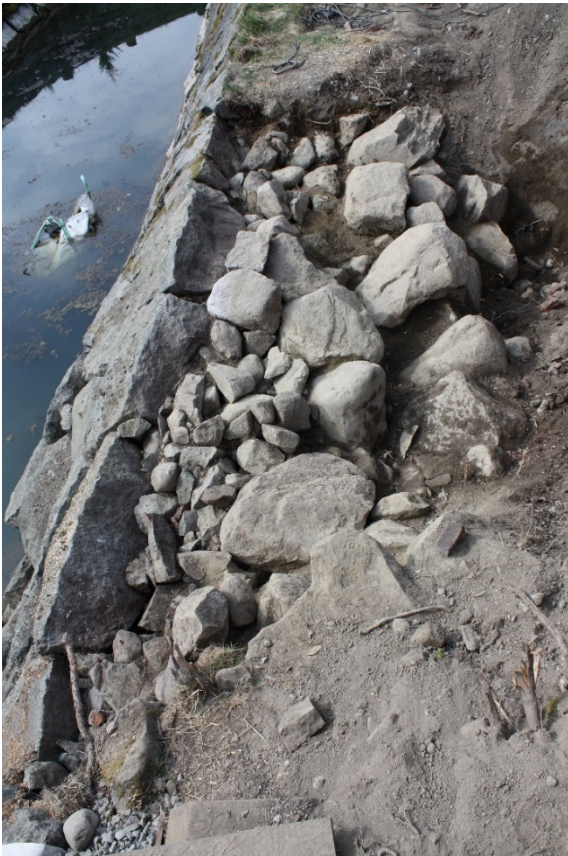
Eskarppimuurin kiveys R3 muodostui useammasta osasta (R3a-d). Muurin julkisivun kiveys R3a koostui lohkotuista suurista kivistä, joista useassa erottui porausjälkiä. Kivet oli ladottu tasaiseksi alapäin leveneväksi seinämäksi, ja kivien väleissä oli käytetty paikoin pieniä kiilakiviä. Muurin julkisivussa oli pullistuma, joka sijaitsi ojan R2 kohdalla. On todennäköistä, että ojasta valunut vesi oli vaurioittanut muuria. Eskarppimuurin takareuna eli valliin menevä sivu R3b koostui suurista lohkotuista sekä luonnonkivistä, joita oli tuettu muurin ulkopuolelta niitä vasten tiiviisti juntatulla savella (Y5). Muurin ulko- ja takaseinämän välissä oli takaseinää vasten noin 20–40 cm kokoisista kivistä koostuva kekomainen kiveys R3c ja sen vieressä pienemmistä 10–25 cm kokoisista kivistä koostuva täyttökerros R3d. Kiveys R3d loppui eskarppimuurin ulkoseinän viidenteen kivikerrokseen mentäessä, kun taas kiveys 3c jatkui alemmas rakenteeseen R4 ja yksikköön Y8 saakka. Hiekan sekainen savi Y8 oli vesirajan alainen eskarppimuurin sisäpuolella oleva kerros, jossa oli seassa suuria kiviä (R4). Suurin osa kivistä oli luonnonkiviä. Näistä lähempänä muurin julkisivua oli hieman pienempiä ja taempänä isompia kiviä. Kivet ja savikerros jatkuivat aina muurin alapuolella sijaitseviin hirsiiin (R7) saakka.

AKDG4721:19 Eskarppimuurin 2. kivikerros, rakenne R3. NE-SW. Kuva Katja Vuoristo.

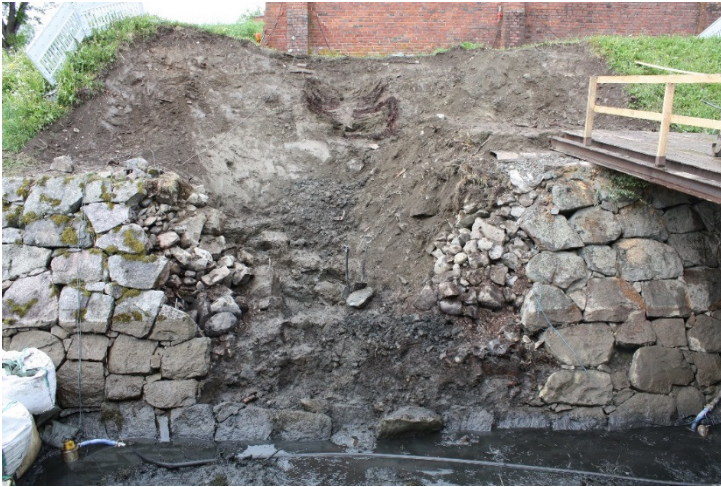
Muurin kivien väleissä oli paikoin savea (Y6), joka oli ylempänä enemmän saven sekaista silttiä, mutta alempana se muuttui savisemmaksi. Rakenteen 3 vieressä maavallissa erottui profiilissa tiilimurskan ja tiilen sekainen multakerros Y7, joka liittyi vallin täyttöön. Multakerroksen Y7 alla erottui kaivannon profiilissa myös noin 10 cm paksu ruskea turvekerros Y10. Kyseessä saattoi olla jonkinlainen eriste- tai tiivistekerros, joka

liittyi rakenteeseen R10. Rakenne R10 eli ohuista koivurangoista ja risuista sekä savesta koostuva rakenne tuli myös esiin kaivannon reunassa yksikön Y10 alta. Vanhoissa valla koskevissa piirroksissa valliin on merkitty risukimppurakenteita, joten mahdollisesti kyse oli juuri sellaisesta (ks. sivu 10).¹²

AKDG4721:31 Yleiskuva. Muurin julkisivun kivistä (R3a) jäljellä alin 8. kerros. Sen takana erottuu vesirajan alapuolinen hiekan sekainen savi Y8 tummanharmaana kerroksena. SE-NW. Kuva Katja Vuoristo.

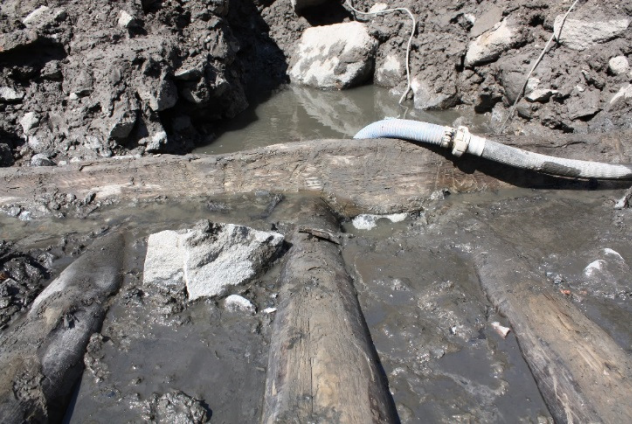
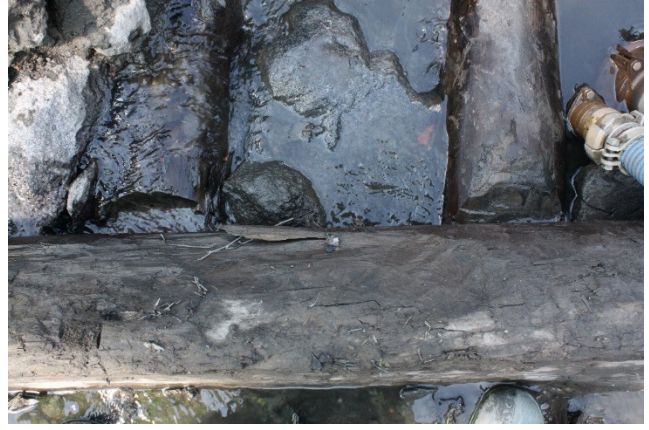
AKDG4721:44 (vas. ylhäällä) Muurin R3a alainen haljaspuolikas R5. S-N. Kuva Katja Vuoristo.

AKDG4721:40 (vas. alhaalla) Haljaspuolikas R5, yksityiskohta tappin paikalta. Kuva Katja Vuoristo.

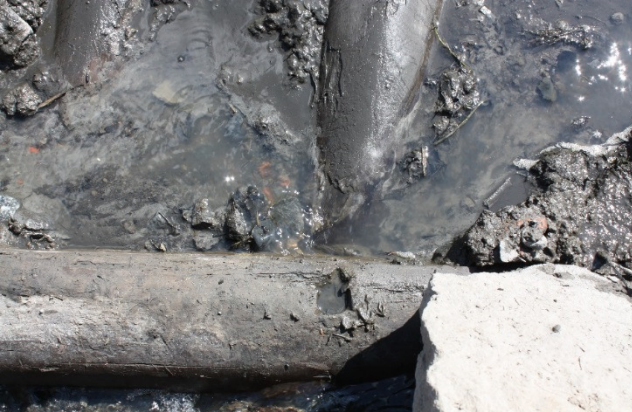
AKDG4721:45 (ylhäällä) Haljaspuolikkaan R5 ja poikkihirsien R7 salvoskohta. S-N. Kuva Katja Vuoristo.

Kuvaus: Eskarppi- ja kontreskappimuurien alle jatkuva vallihaudan pohjalla näkyvä hirsitaso eli puuarina. Pyöröhirret asetettu 25-40 cm välein tukihirren R8 päälle. Hirret katkenneet tukihirren kohdalta, jonka kohdalla nousseet ylemmäs. Paikoin osa hirsistä katkennut myös muurin kohdalta ja irronnut kokonaan. Hirret laskevat muurien alle melko voimakkaasti maanpainumisen johdosta. Puiden alapinta lovettu tukihirren kohdalta. Vallihaudan kohdalla hirsien pinta hieman vaurioitunut aiemmin tehdyn koneellisen ruoppauksen johdosta, mutta eskarppimuurin alle jatkuvat puut ovat säilyneet hyvin. Hirret jatkuvat yli 160 cm muurin alle. Puita ei ole saatu kaivettua kokonaan esille turvallisuussyistä. Muurin alapuolella ei havaittu rakenteen alla toista tukihirttä. Rakenne oli peittynyt vallihaudassa liejun (Y9) alle. Hirsien välit täytetty kivillä.

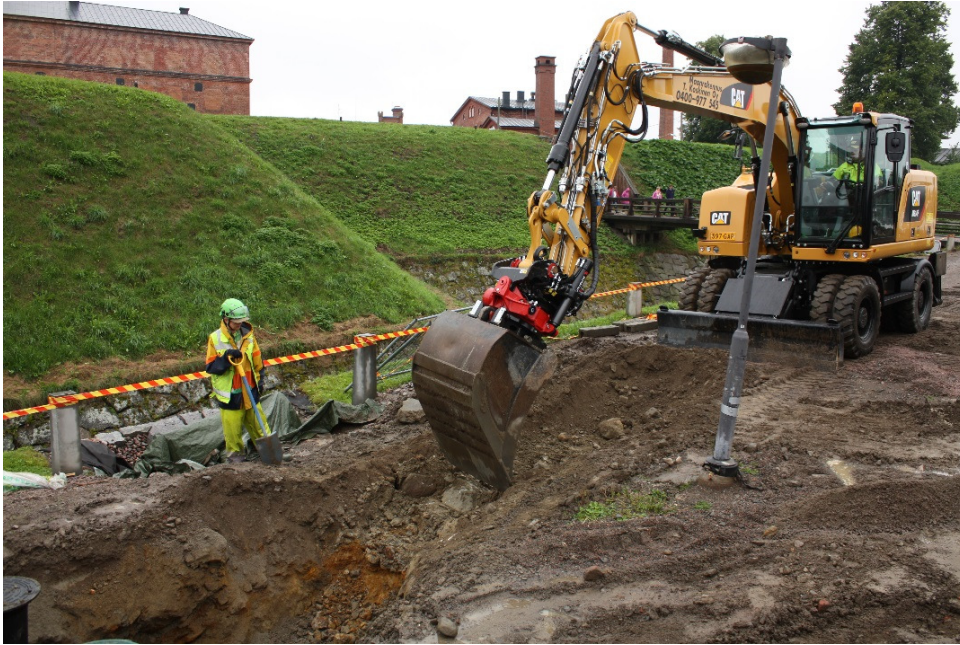
Viemärikaivanto eteni vallihaudan suuntaisena kohti linnan pohjoisen polygonin sisäänkäynnin siltaa. Sen koillispuolella, noin kuuden metrin päässä, oli näkyvä vuonna 2015 esiin kaivettu kaakko-luodesuuntainen kivirakenne, jonka oli otaksuttu liittyvän paikalta purettuun raveliiniin. Kiveys sijaitsi heti vallihaudan kontreskarpimuurin vieressä. Viemäriputki asennettiin esiin jätetyn kiveyksen länsipuolelle. Tällä kohdilla rakenteesta oli säilynyt vain kolme kiveä. Niissä ei ollut havaittavissa laastia, mutta kivet olivat samalla linjalla vuonna 2015 kaivetun kivirakenteen kanssa. Viemärikaivannon itäprofilissa erottui tällä kohdilla noin 1,7 metrin levyisen kaivannon raja, joka liittyi todennäköisesti kiveyksen rakentamiseen. Länsiprofilissa kaivantoa ei voitu havaita, koska sen rikkoi vieressä sijaitsevalle lyhtypylväälle kaivettu sähkölinja.

AKDG4721:71 Johanna Seppä valvoo, kun raveliin oikean sivun kontreskarpimuurin kiviä alkaa tulla esiin. Taustalla pressujen alla vuonna 2015 esiin kaivettu kiveys. NW-SE. Kuva Katja Vuoristo.

AKDG4721:72 Raveliin oikean sivun kontreskarpimuurin liittyvä kivi esiin kaivettuna Taustalla pressujen alla vuonna 2015 esiin kaivettu kiveys. W-E. Kuva Katja Vuoristo.

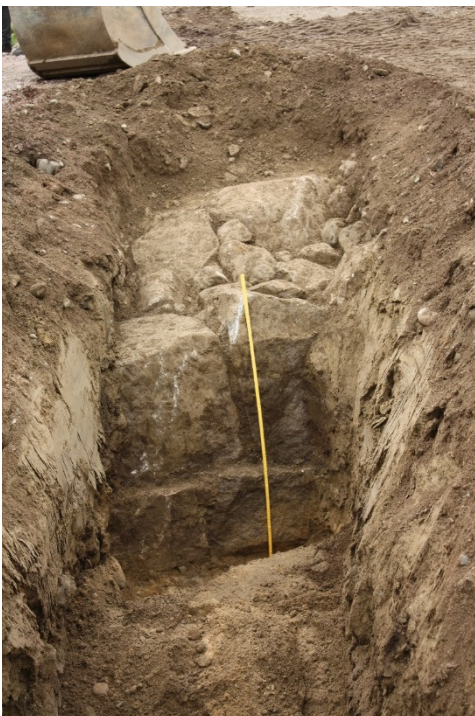
AKDG4721:73 Raveliin oikean sivun eskarppimuurin kiveystä. N-S. Kuva Katja Vuoristo.

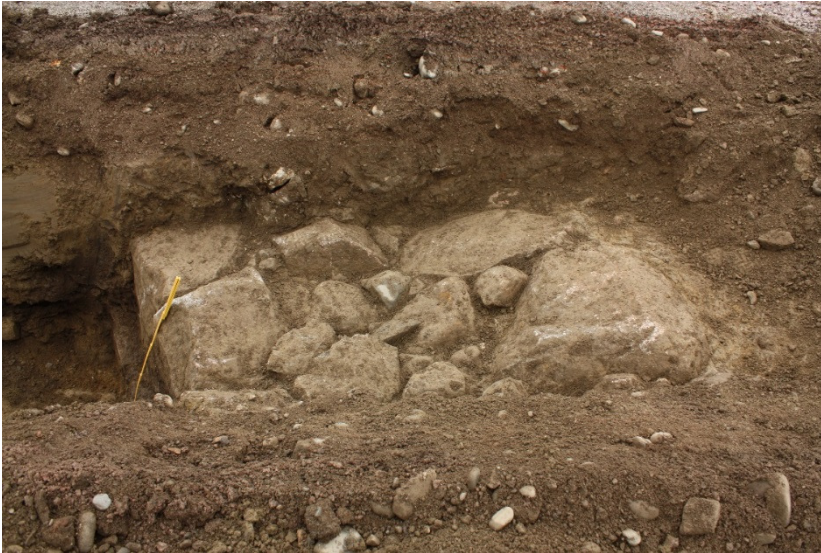
savea. Rakenteen itäreunassa oli muita kiviä suurempi kivi, ja sen arveltiin olevan mahdollisesti raveliin päätykivi, koska tällä kohdin raveliinissa on vanhojen karttojen perusteella ollut aukko sisäänpääsyä varten. Yhdessä ulkoreunan kivessä todettiin porausjälki.

AKDG4721:74 Raveliin oikean sivun eskarppimuurin kiveystä. NW-SE. Kuva Katja Vuoristo.

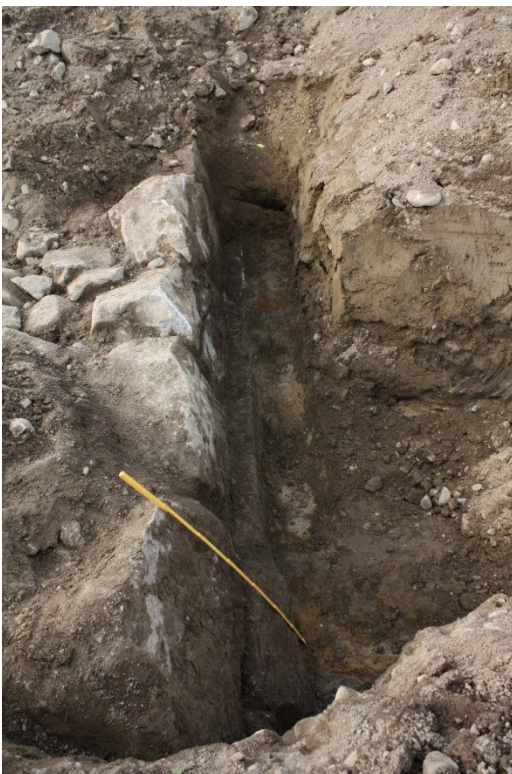
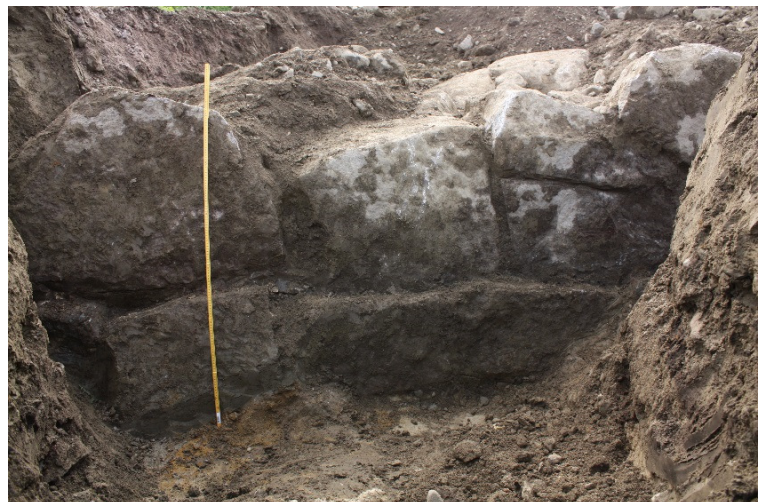
Kiveyksen länsipuolella kulki sähkökaapeli, joka on saattanut tuhota rakennetta jonkin verran.

AKDG4721:77–78 Raveliin oikean sivun eskarppimuurin julkisivu kaivausalueen laajennuksen jälkeen. E-W ja N-S. Kuvat Katja Vuoristo.

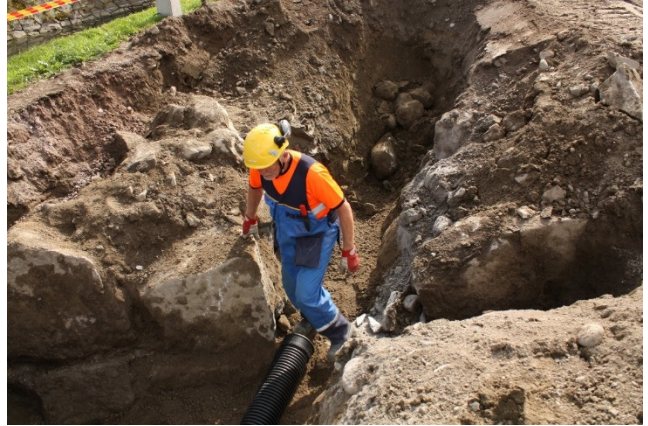
AKDG4721:82 Raveliin oikean sivun eskarppimuurin kohdalle asennetaan sadevesiputkea. Kuva Katja Vuoristo.

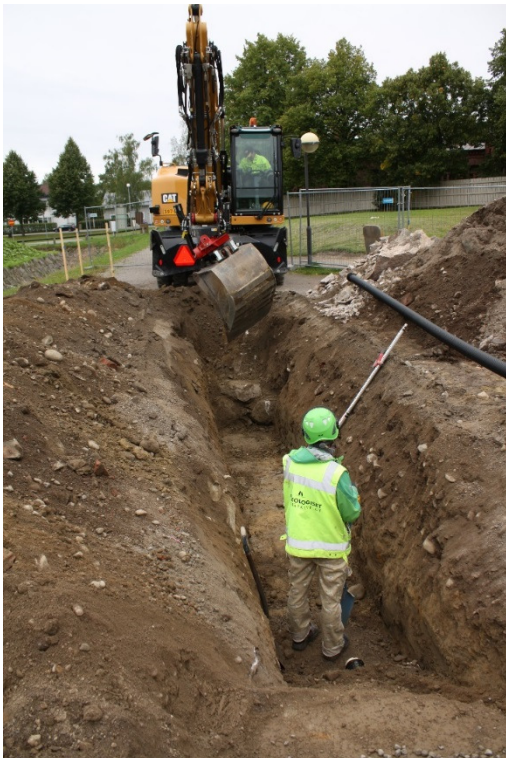
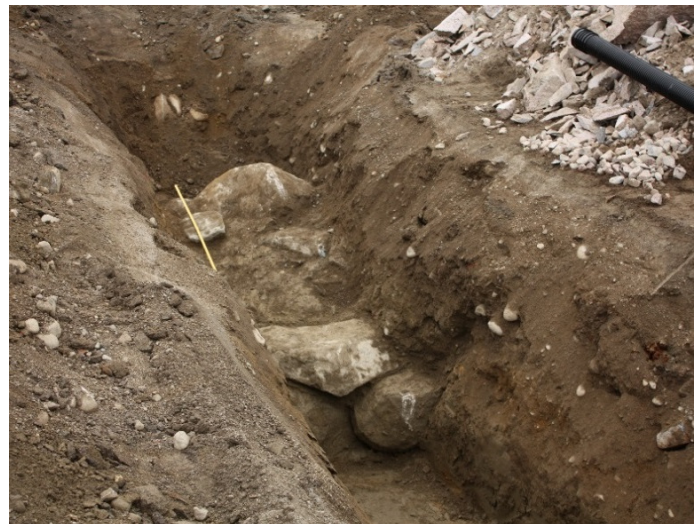
Viemärikaivanto lopetettiin kun raveliinin vasemman sivun eskarppimuurin sisäreunaan. Rakenteesta näkyi kaksi kivikerrosta sekä luultavasti yhden julkisivuun kuuluvan kiven pinta. Niiden välissä oli saven seassa pienempiä kiviä. Muurin ulkopuolella alkoi vallihaudan täyttökerros, jota on ilmeisesti täytetty muurista puretuilla kivillä. Noin kolmen metrin päässä raveliinin sisäreunasta havaittiin kaivannossa vanha vesiputki.

AKDG4721:86 (yllä) Raveliinin vasemman sivun eskarppimuurin tausta on kaivettu esiin. N-S. Kuva Katja Vuoristo.

AKDG4721:84 (vas.) Raveliinin vasemman sivun eskarppimuurin tausta alkaa tulla esiin kaivannossa. Johanna Seppä valvoo kaivuita. NE-SW. Kuva Katja Vuoristo.

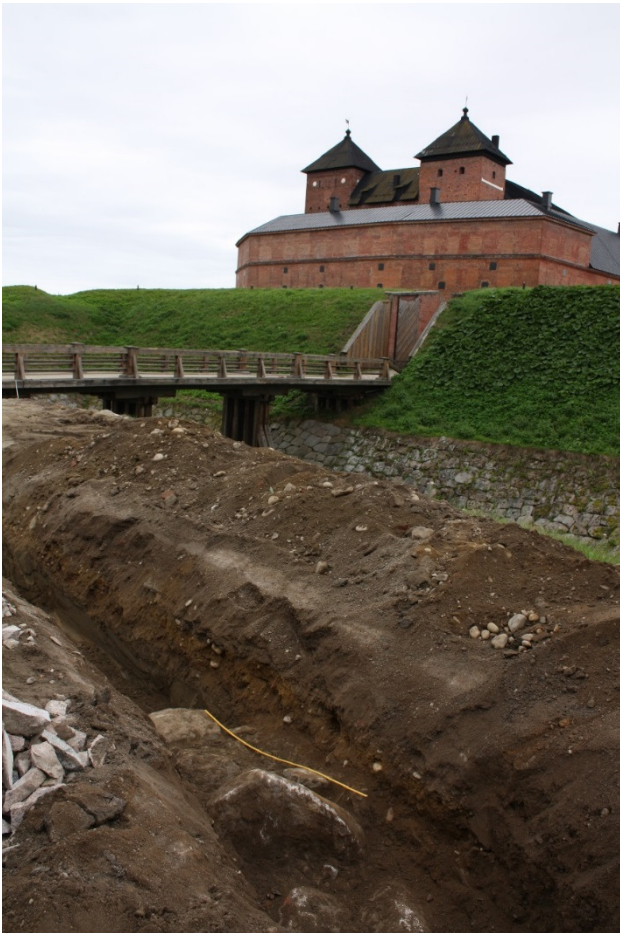
AKDG4721:88 Kuva Katja Vuoristo.

Vuoden 2016 kaivauskuva ja 1800-luvun alkupuolella tehty A. Lindeströmin litografia¹³ kuvaavat samaa kohtaa pohjoisen polygonin edustalta. Kuvissa erottuu edustalla raveliinin vasen kivimuur ja taustalla linna sekä pohjoisen sisäänkäynnin portti siltoineen. Litografia osoittaa, että raveliini on aikanaan valmistunut suunnitelmien mukaan. Arkeologisten tutkimusten perusteella rakenteesta on säilynyt ainakin paikoin eskarppimuurin kiveystä sekä myös kontreskarppimuuria. Lisäksi vallihaudastakin on saatu viitteitä.
