Inkoon kirkko
Arkeologinen alustava valvonta
30.8. ja 5.9.2017.

FT Kari Uotila
Muuritutkimus ky

Tiivistelmä

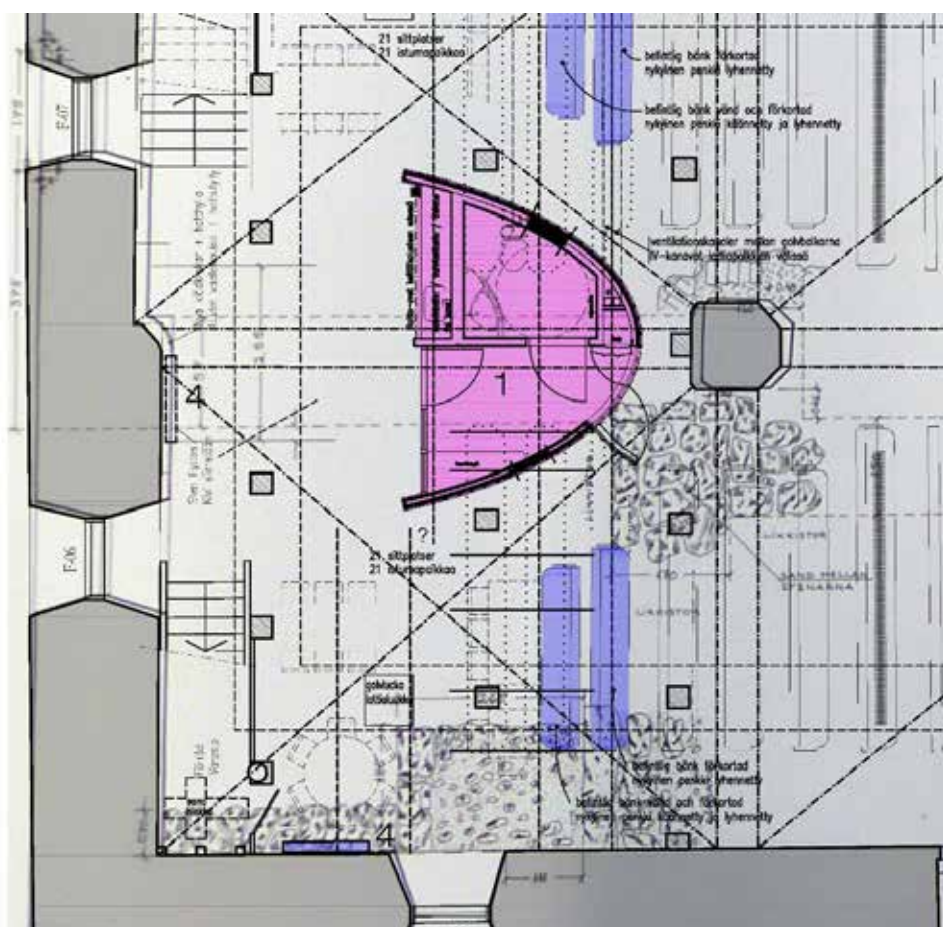
Teija Tiitinen esitti toiveena, ei vaatimuksena, että alkuperäisen kirkon kivimuri dokumentoidaan laserkeilauksella. Kivimuurin laajuutta voi arvioida viereisestä piirustuksesta, jossa on päällekkäin v.1955 päivätty museoviraston piirros kirkon lattian alta ja v.2017 arkkitehtisuunnitelman luonnosvaihe.
