Yttergrundet

MV 1056

Laatija: T.Laaksonen

Pvm.: 4.5.2019, 25.3.2020

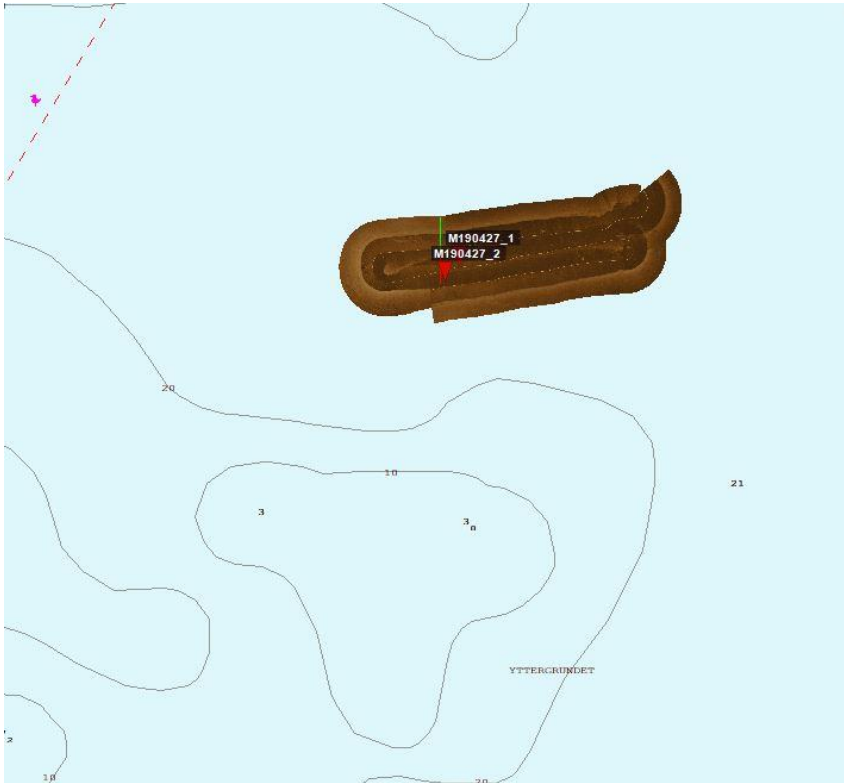
19.4.2019 suoritetussa viistokaikuluotauksessa paikannettiin hylky, Porvoon Soderskärin majakalta n.2km itään. Kohteen koordinaatit on 60° 06.530'N 25° 26.960'E, syvyys maks. 42m.

Kohteen mitat n.12x2m, tasaperäinen ja teräväkeulainen, luotauskuvien perusteella keula osoittaa suuntaan 80°

Luotauskuvista pystyy hahmottamaan vain sen että rungoltaan alus on ehjä ja hyllyn pituus on n.10-12m
