HELSINKI, LAUTTASAARI, TYKKIPATTERI 116 (VASKI- NIEMI)

Arkeologisen kohteen tarkastus

3.3.2020

HELSINGIN KAUPUNGINMUSEO

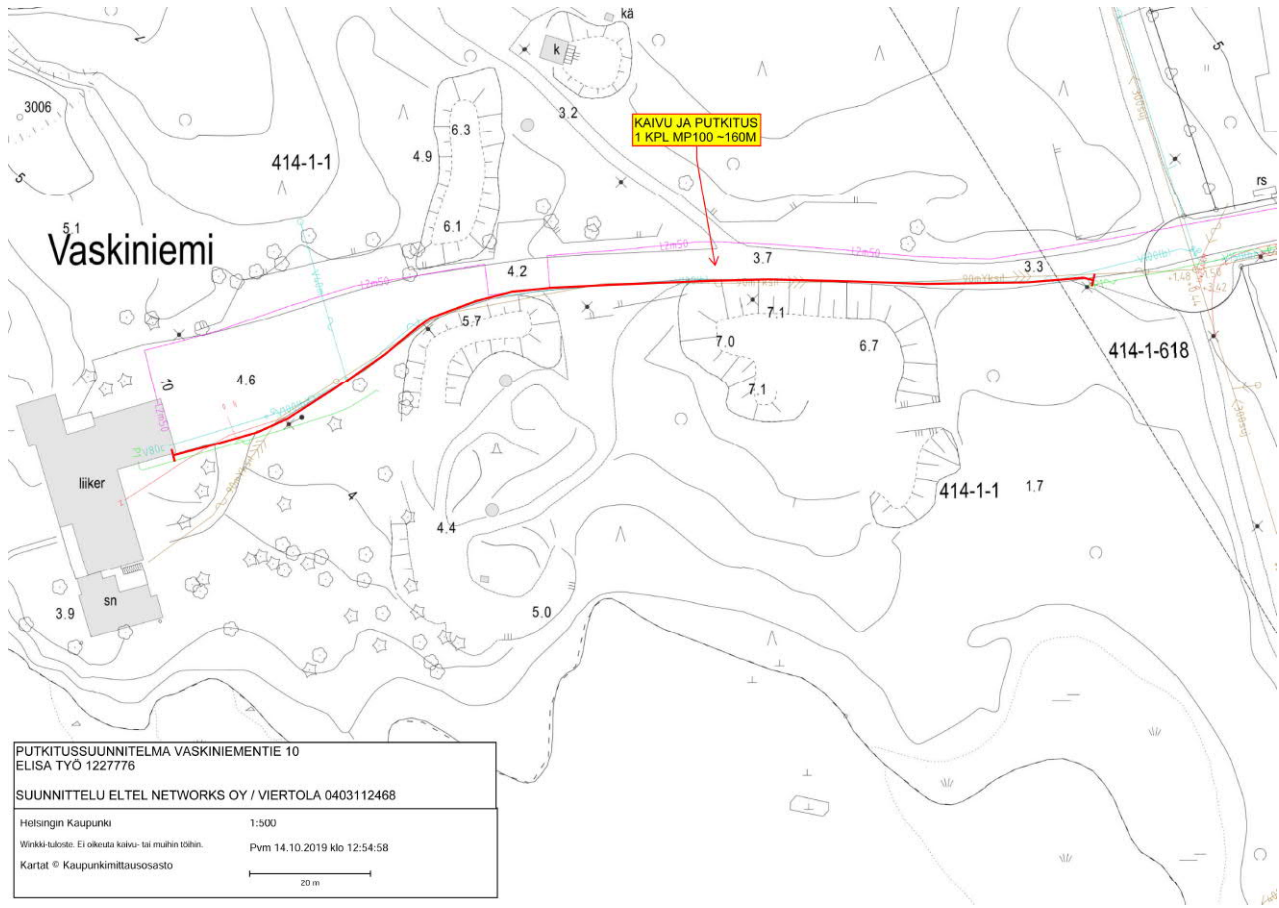
LIITE 7 Putkitussuunnitelma

Kartalla Elisan putkitussuunnitelma Vaskiniemessä punaisella viivalla merkittynä. Kartalla näkyvät myös aiemmat johdot ja putket. Sininen on aiemmin asennettu vesiputki. Ruskea viiva on viemäriputki. Tien pohjoislaidalla kulkee kaukolämpö (pinkki), joka tekee erikoisen mutkan linnoitteen kohdalla. Suomen Saunaseuran rakennuksen itäpuolella sijaitsevan parkkipaikan kohdalla uuden asennettavan kaapelin linjalle on jo aiemmin asennettu puhelinkaapeli (vihreä) ja sähkökaapeli (punainen). Tässä kohtaa vesiputki kulkee hieman pohjoisempaan ja viemäriin hieman etelämpään. Kaivuun edistyttyä linnoitteen länsipuolelle, mitään linnoitteeseen viittaavaa rakennetta tai muuta ei oltu havaittu. Niinpä kaivuun viimeiset noin 30 metriä Suomen Saunaseuran rakennuksen lähellä jätettiin valvomatta.

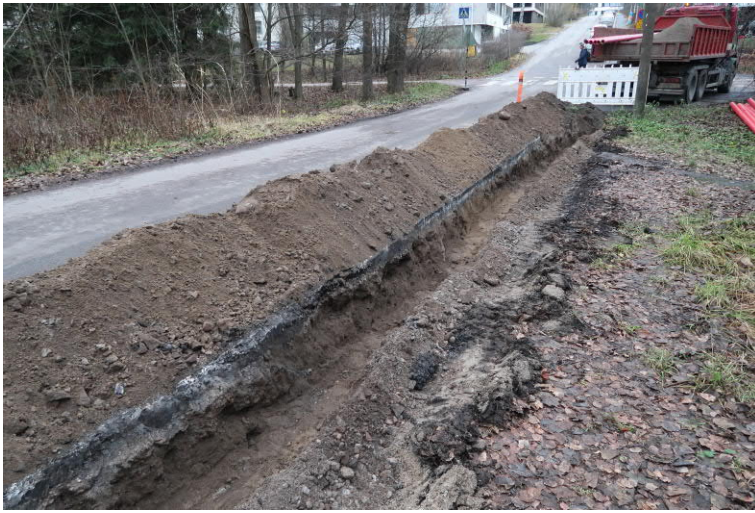
Kuva 6. Kaivannon alkupäätä itään katsottuna, paremmin näkyvissä pohjoisprofiili. Kuvaussuunta E. Kuva Heini Hämäläinen/HKM 20.11.2019.

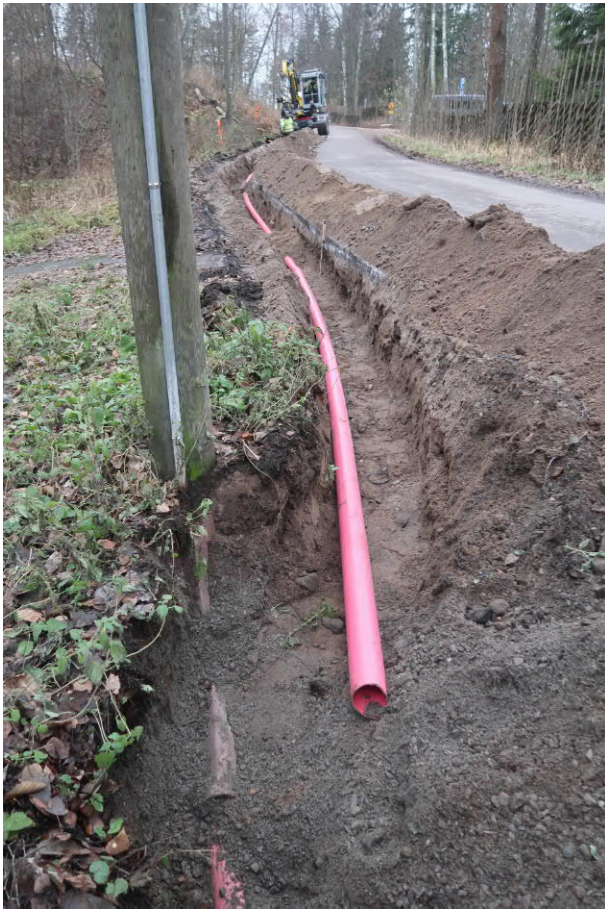
Kuva 8. Kaivuu lähti liikkeelle Vaskiniemen 'tyvessä' sijaitsevan sähköpylvään juurelta, ks. valvontakartta. Kuvaussuunta W. Kuva Heini Hämäläinen/HKM 20.11.2019.

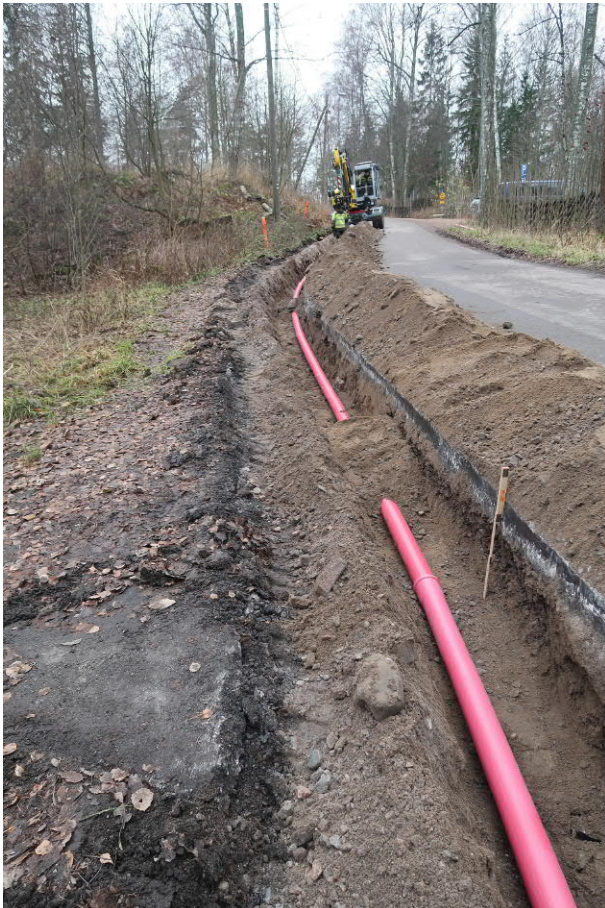
Kuva 9. Kuten edellä. Taittomitta kohdassa HP1. Kuvaussuunta W. Kuva Heini Hämäläinen/HKM 20.11.2019.

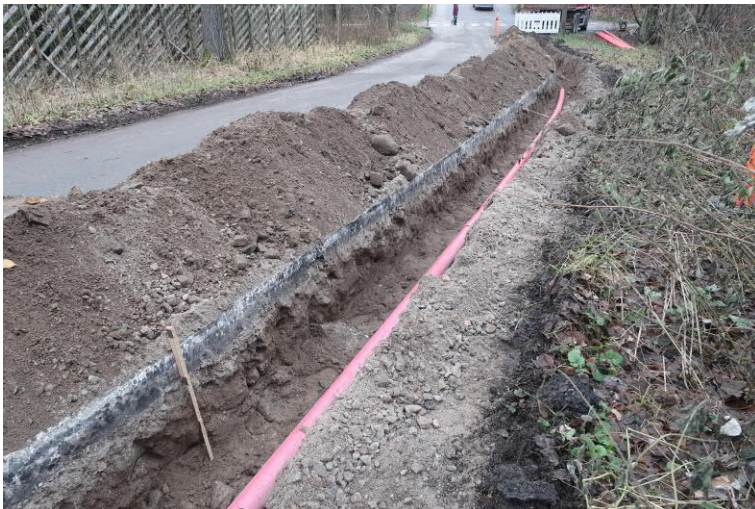
Kuva 11. Kaivuu on edennyt jo hieman lännemmäksi. Kaapeli tullaan asentamaan pinkkiin putkeen, joka heti asennuksen jälkeen peitettiin. HP2 itään päin kuvattuna. Kuva Heini Hämäläinen/HKM 20.11.2019.

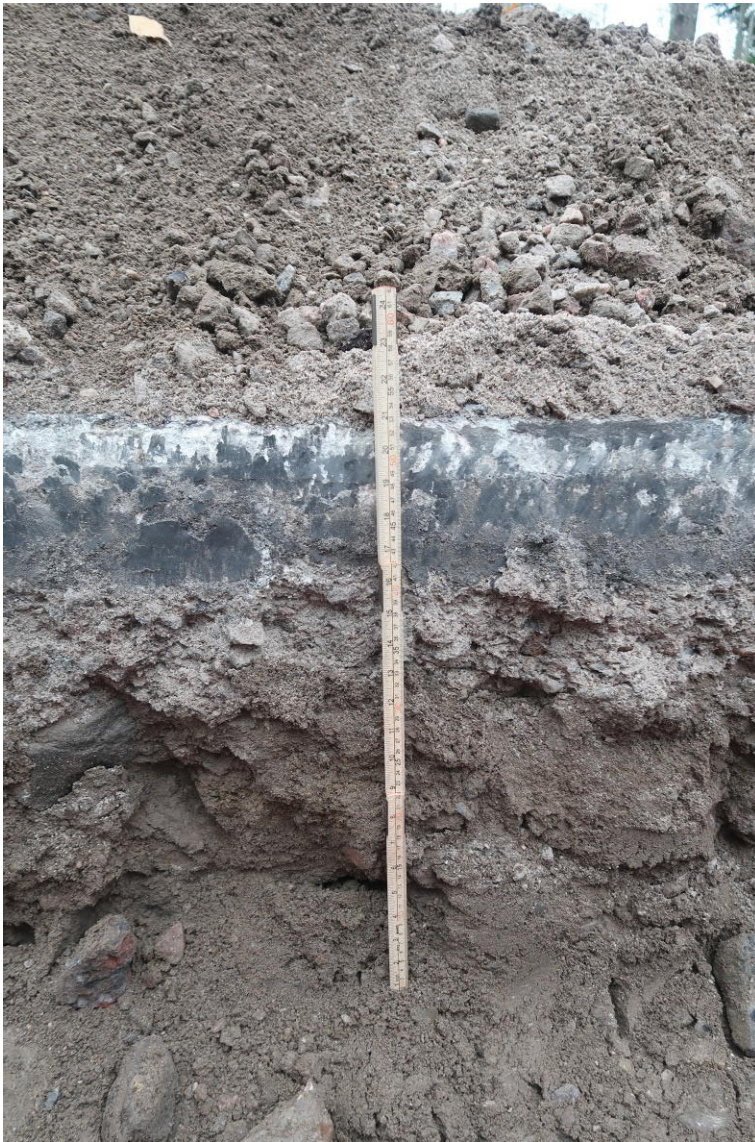
Kuva 12. HP2 lähempää. Eteläprofiilissa oli vastaavat kerrokset. Kuvaussuunta N. Kuva Heini Hämäläinen/HKM 20.11.2019.

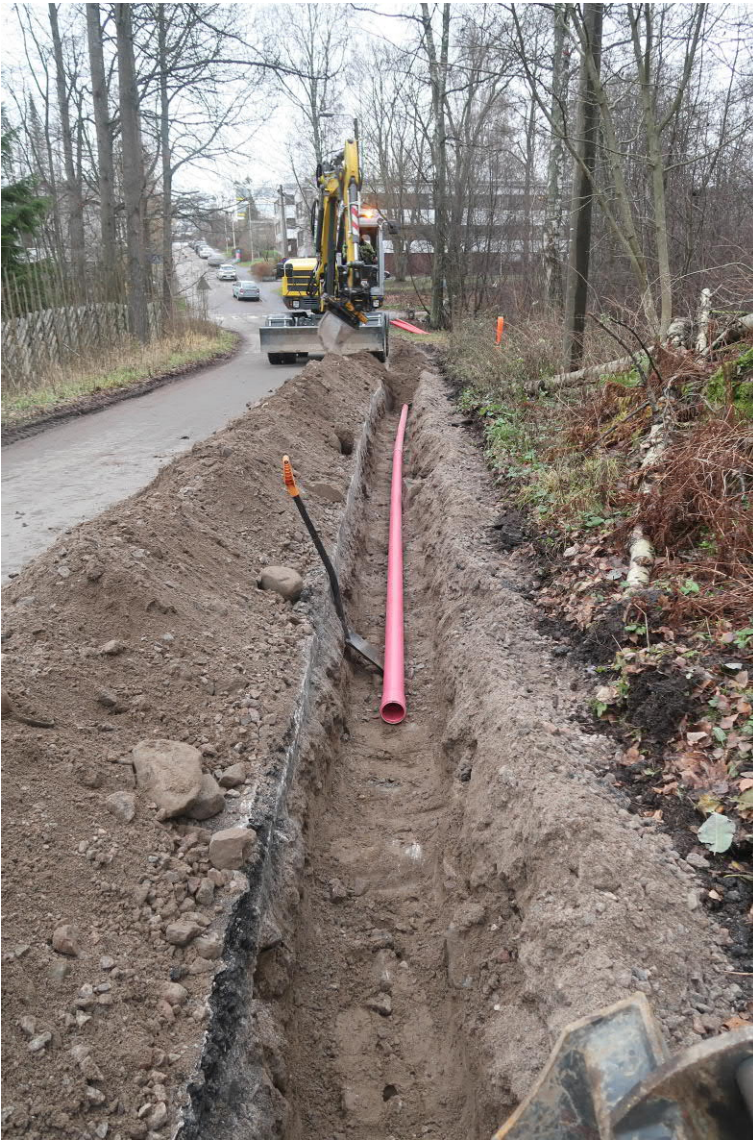
Kuva 14. Uutta putkea peitetään jo sitä mukaa, kun asennus edistyy. Näkymässä Vaskiniementietä itään päin. Kuvaussuunta E. Kuva Heini Hämäläinen/HKM 20.11.2019.

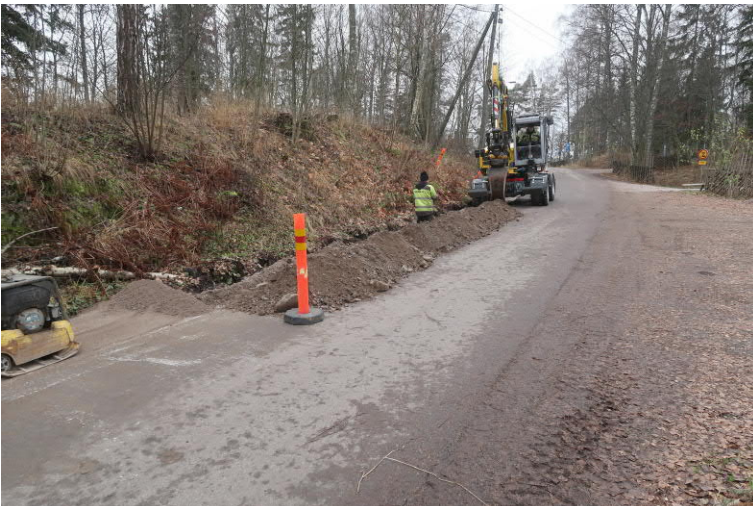
Kuva 15. Uusi putki idempänä on jo peitetty ja kaivuu jatkuu suoja-
huoneen kummun kohdalla länttä kohti. Kuvaussuunta W. Kuva Heini
Hämäläinen/HKM 20.11.2019.

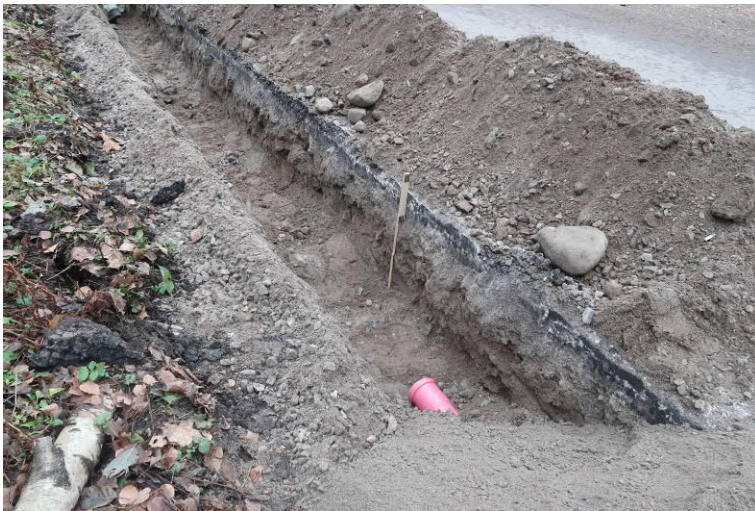
Kuva 17. Taittomitta kohdassa HP3. Sama kohta kuin edellisessä kuvassa, mutta vastakkainen profiili eli pohjoisprofiili. Kuvaussuunta W. Kuva Heini Hämäläinen/HKM 20.11.2019.

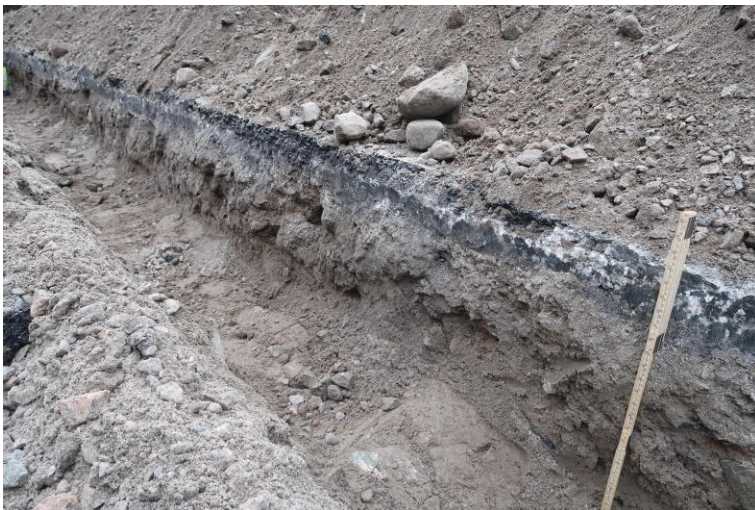
Kuva 18. HP3 lähempää ja samalla pohjoisprofiilia. Kuvaussuunta NW. Kuva Heini Hämäläinen/HKM 20.11.2019.

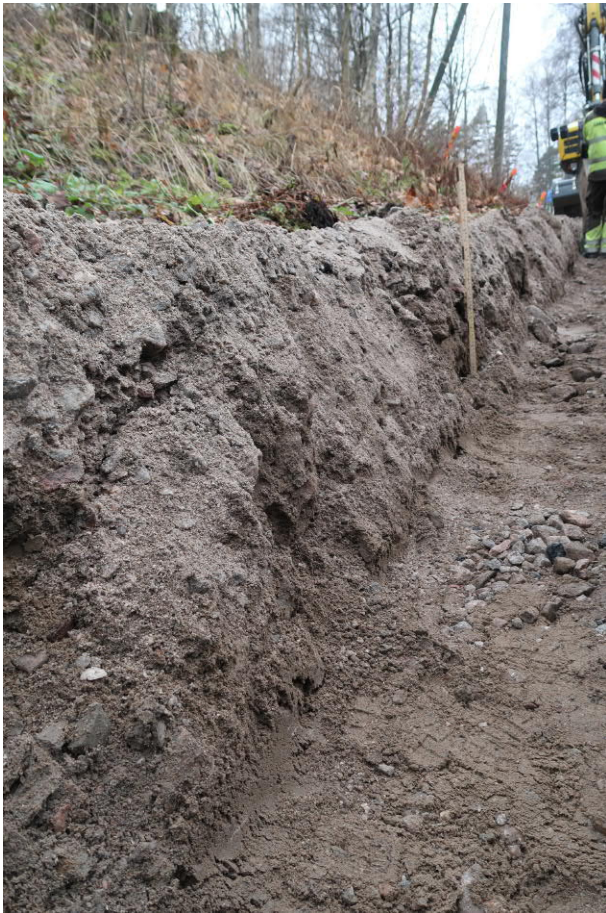
Kuva 19. HP4 ja samalla hiekaista eteläprofiilia. Kuvaussuunta W. Kuva Heini Hämäläinen/HKM 20.11.2019.

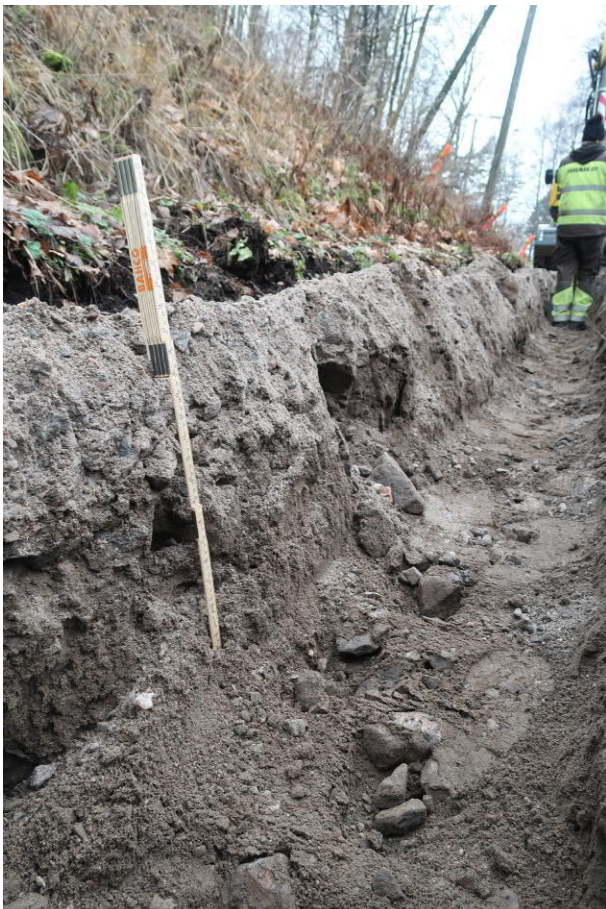
Kuva 20. Kuten yllä, HP4 ja samalla hiekaista eteläprofiilia. Kuvaussuunta W. Kuva Heini Hämäläinen/HKM 20.11.2019.

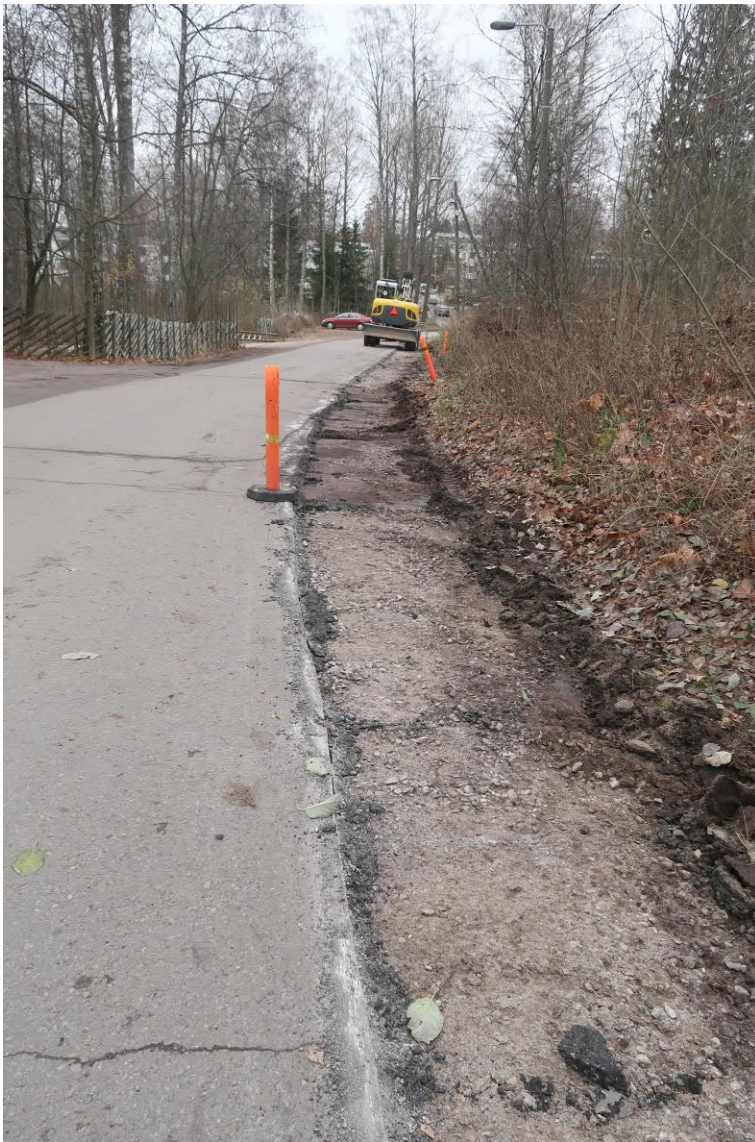
Kuva 22. Suojahuoneen kummun länsipuolelta on jo poistettu asfaltti. Kuvaussuunta E. Kuva Heini Hämäläinen/HKM 21.11.2019.

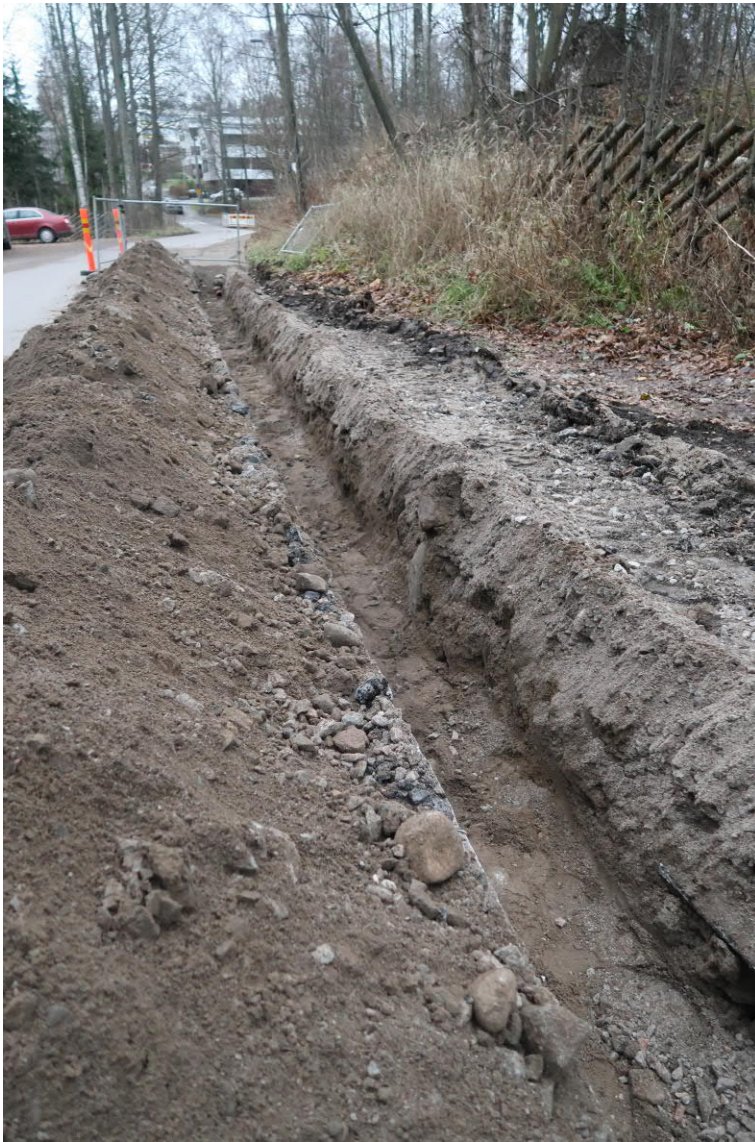
Kuva 23. Suojahuoneen kummun länsipuolelta on jo kaivettu maanokset. Kuvaussuunta E. Kuva Heini Hämäläinen/HKM 21.11.2019.

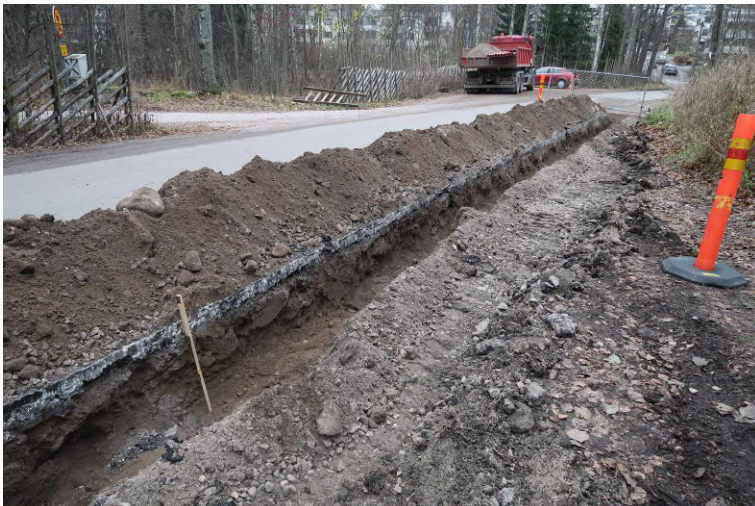
Kuva 24. Samaa kohtaa, mutta nyt näkyvillä pohjoisprofiili. Taustalla näkyy linnoitteen taustalta luoteeseen suuntautuva polku. Kuvaussuunta NE. Kuva Heini Hämäläinen/HKM 21.11.2019.

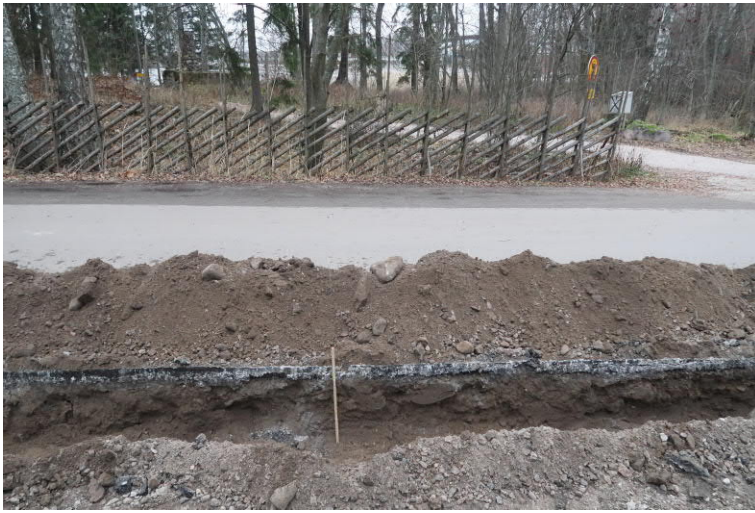
Kuva 25. Kuvassa HP5 kaivannon pohjoisprofiilissa sijaitsee rintasuojan ja suojahuoneen kummun välissä. Kuvaussuunta N. Kuva Heini Hämäläinen/HKM 21.11.2019.

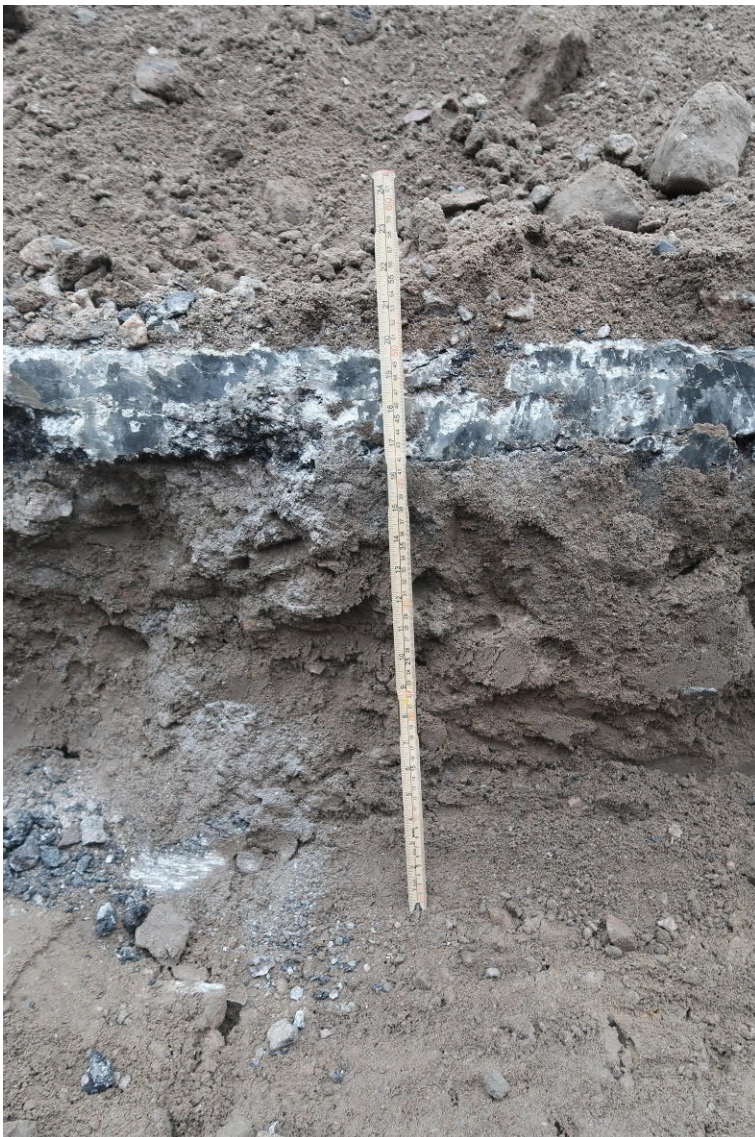
Kuva 26. Kuten edellä, HP5 lähempää. Kuvaussuunta N. Kuva Heini Hämäläinen/HKM 21.11.2019.

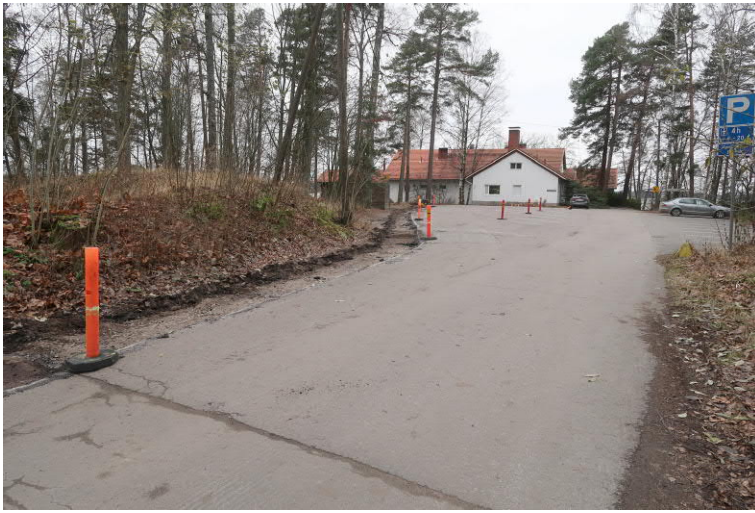
Kuva 27. Asfaltti on poistettu kohdasta missä Vaskiniementie kulkee rintasuojan läpi. Kuvaussuunta W. Kuva Heini Hämäläinen/HKM 21.11.2019.

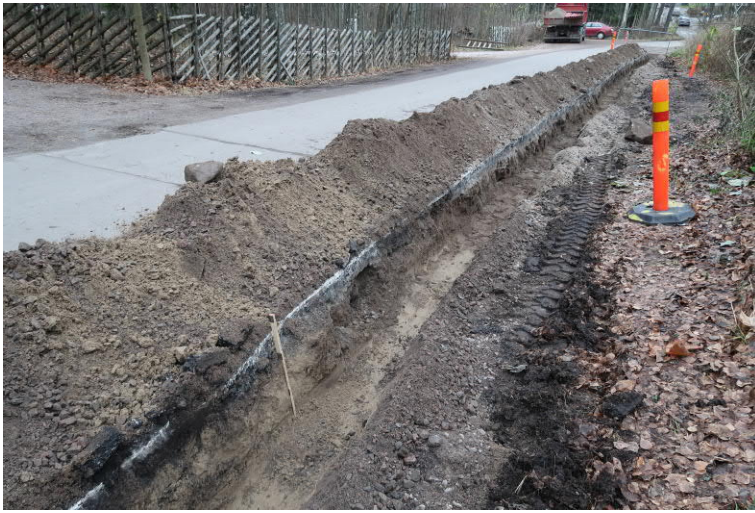
Kuva 29. Kuten edellä, sama kohta itä-koilliseen. HP6 taittomitan kohdalla. Kuvaussuunta ENE. Kuva Heini Hämäläinen/HKM 21.11.2019.

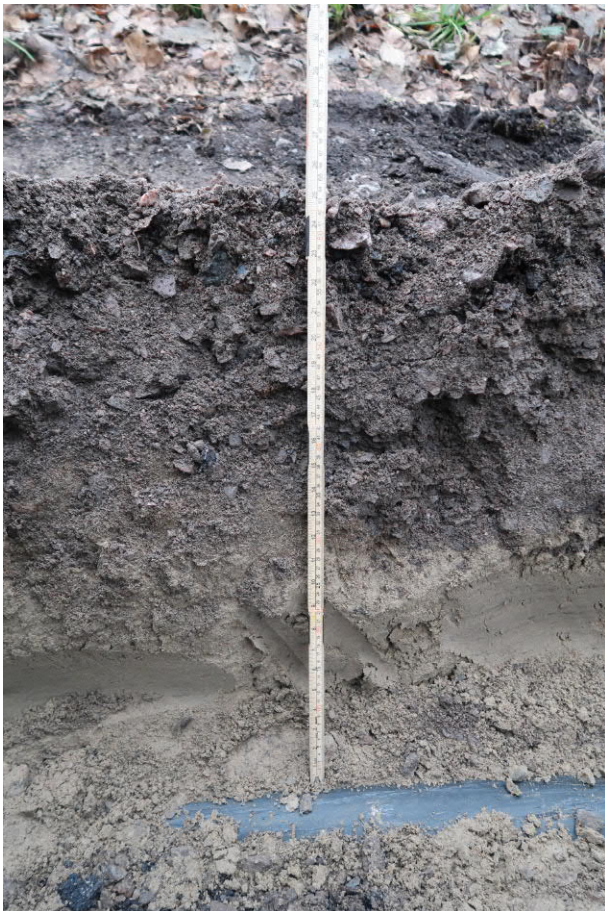
Kuva 32. Eteläprofiilia kaukolämpöputken kohdalla, HP7. Kuvaussuunta S. Kuva Heini Hämäläinen/HKM 21.11.2019.

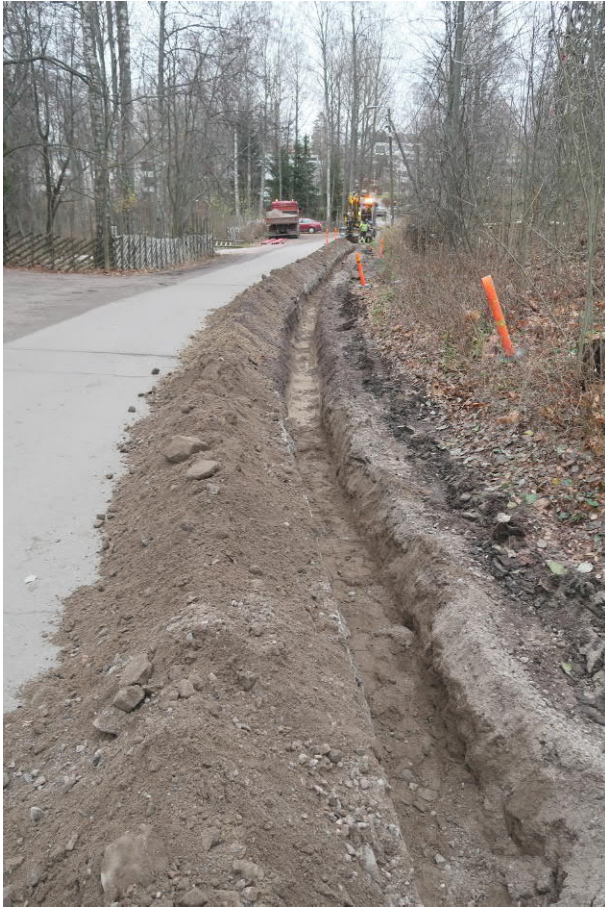
Kuva 33. Kaivuu on edennyt rintasuojan ohi. Kuvaussuunta E. Kuva Heini Hämäläinen/HKM 21.11.2019.

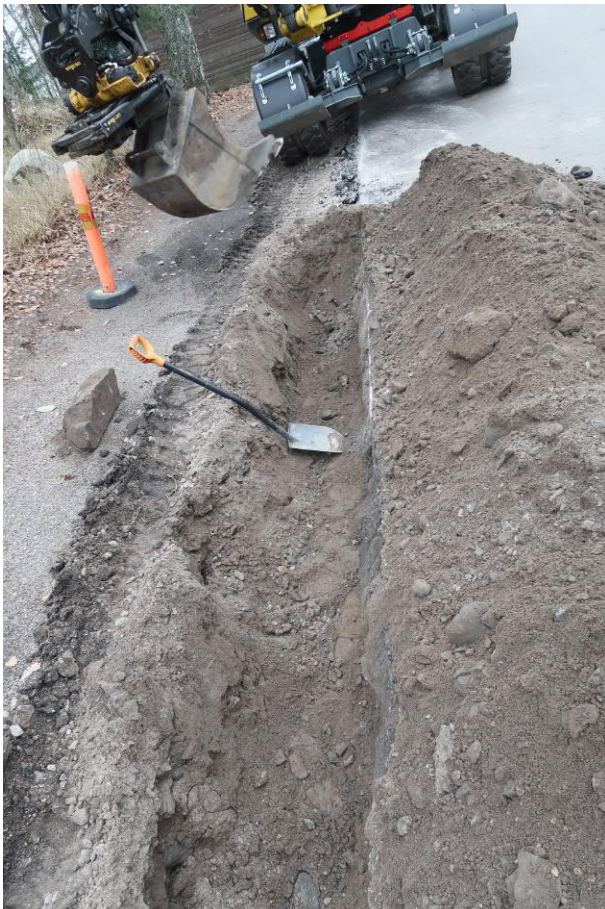
Kuva 34. Kaivannon valvottu osuus loppuu lähelle pihan roskakatosta. Kuvaussuunta W. Kuva Heini Hämäläinen/HKM 21.11.2019.

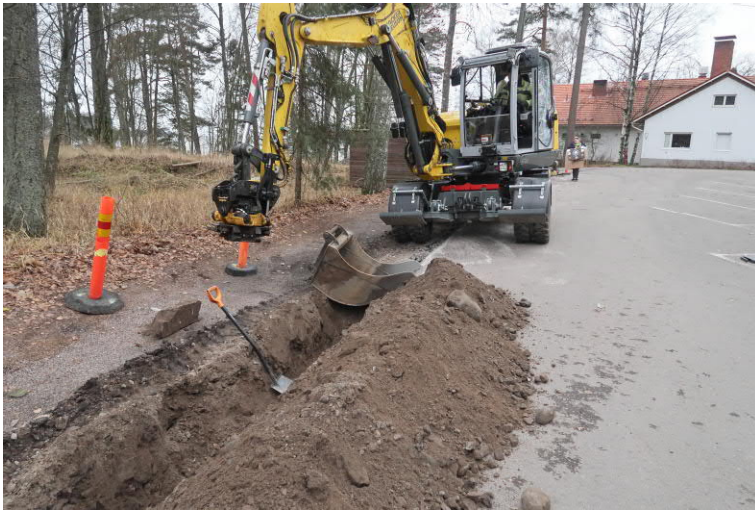
Kuva 35. Toisen valvontapäivän loppuksi rakentajat vielä asentavat putken paikoilleen ja täyttävät kaivannon. Kuvaussuunta W. Kuva Heini Hämäläinen/HKM 21.11.2019.

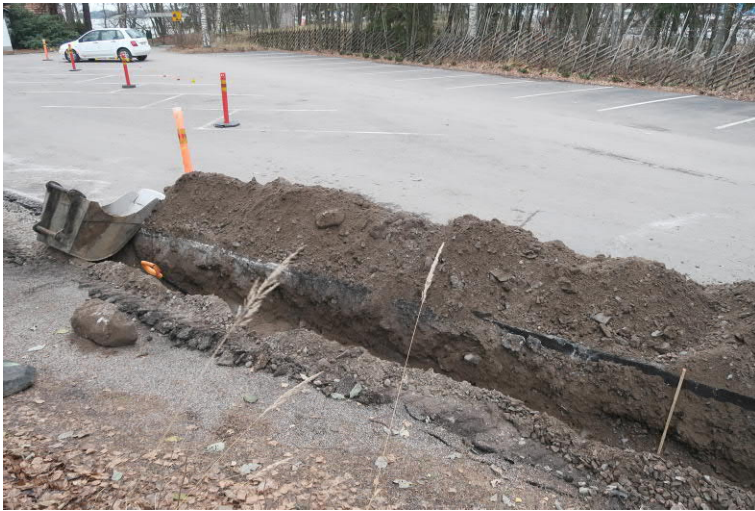
Kuva 37. Valvotun kaivannon loppupäätä luoteeseen. Taittomitta kaivannossa HP8:n kohdalla. Kuvaussuunta NW. Kuva Heini Hämäläinen/HKM 21.11.2019.

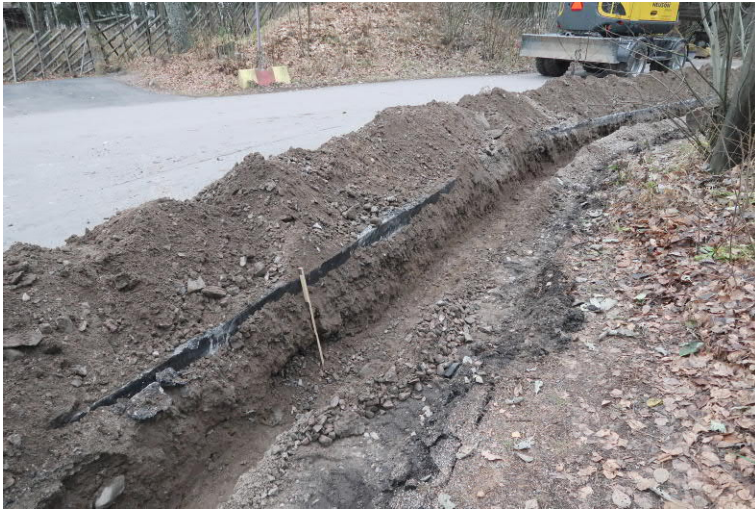
Kuva 38. HP8 koilliseen kuvattuna. Kuvaussuunta NE. Kuva Heini Hämäläinen/HKM 21.11.2019.

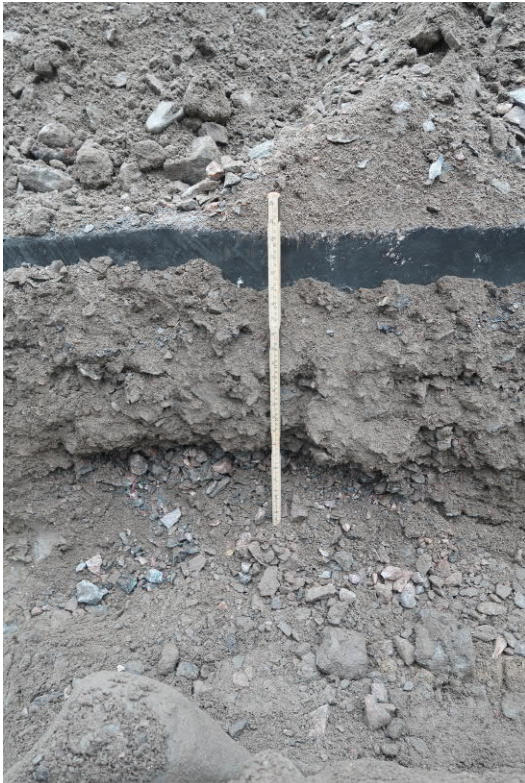
Kuva 39. HP8 lähempää. Kuvaussuunta N. Kuva Heini Hämäläinen/HKM 21.11.2019.
