HELSINGIN MERISATAMAN

ARKEOLOGINEN VEDENALAISINVENTOINTI

NORDIC MARITIME GROUP OY
EVELIINA SALO JA MAIJA HUTTUNEN
PROJEKTINRO F-63:2020
7.4.2020

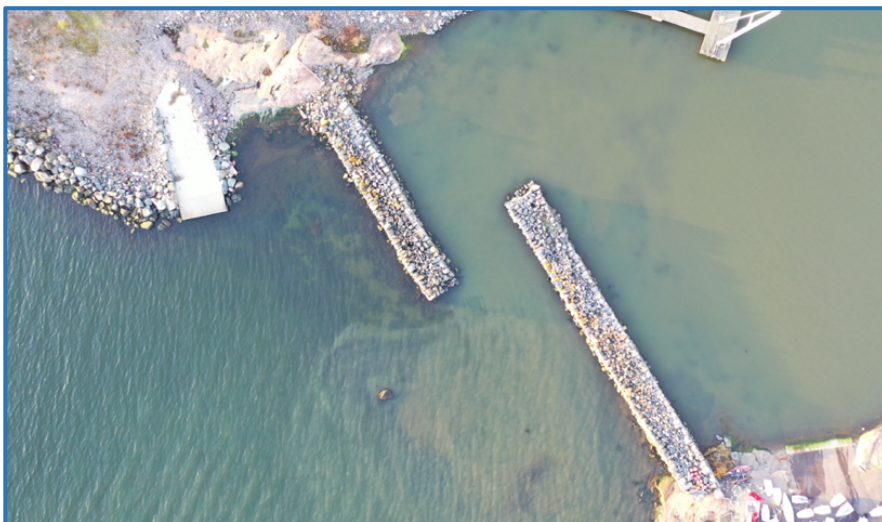
Kuva 6.

Saarten ja aallonmurtajien rajaamalla vesialueella (kuvassa aallonmurtajien oikealla puolella) veden partikkelipitoisuus oli huomattavasti korkeampi kuin avomeren puolella.
