Loviisa

Kuningattarenranta: Loviisanlahden pohjukan arkeologinen vedenalaisinventointi ja neljän hylkykohteen tarkastaminen.

19.4.–10.5.2020

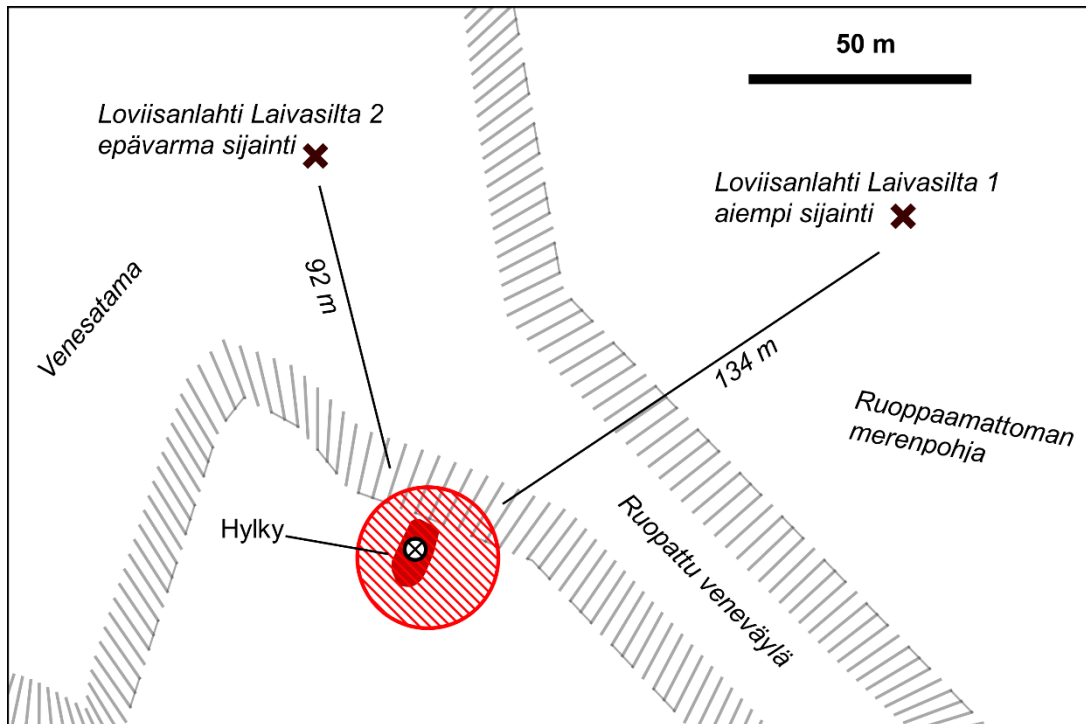
| <p>Paikalla on puisen tasasaumaisen aluksen hylky, joka on tuhoutunut pahoin ruoppauksessa 1992. Ruoppauksen yhteydessä rannalle nostettiin (ja myöhemmin tuhottiin) noin kymmenen metriä pitkä sikoköli, jonka halkaisija oli noin 25 x 22 cm. Kölin molemmissa päissä oli lapaliitoksen salvosjäljet ja loivasti kaareutuvassa alapinnassa 12 pohjatukin salvoskolot. Muita tunnistettavia rakennneosia olivat pohjatukki, jonka leveys oli noin 25 cm, kaari, kaksi sivuistaan yhteen liitettyä pohjatukkia tai kaarta, joiden yhteinen leveys oli noin 36 cm sekä pohjalankku, jonka leveys oli noin 30 cm. Lisäksi havaittiin puutappeja, joiden halkaisija oli noin 3 cm. Hyllyn rakenteet olivat mäntyä.</p> <p>Hyllyn löytöpaikalla ei tehty ruoppauksen jälkeen sukellustutkimuksia tai muita kenttätöitä. Kolme rakenneosaa ajoitettiin dendrokronologisella menetelmällä. Kaksi osista oli lähes nelikulmaisiksi veistettyjä parruja ja yksi oli paksu lankku. Parruissa oli jäljellä puun alkuperäistä pintaa, joten niiden antama tieto puun kaatoajankohdasta on tarkka. Kaatoajankohdat olivat talvikausi 1766/1767 ja talvikausi 1754/1755. Lankusta oli veistetty pois mahdollisesti useita kymmeniä lustokerroksia. Sen kaatoajankohta sijoittuu vuoden 1862 jälkeiseen aikaan. Kaikki näytepuut olivat peräisin samalta kasvualueelta Perämeren seudulta. Pohjasta löytyy myös satunnaista puutavaraa, joten näytteiden kontekstit eivät välttämättä ole yhteneväiset.</p> <p>Huhtikuussa 2020 hylky paikannettiin viistokaikuluotauksessa ja tarkastettiin sukeltaen. Hylky asettuu ruopatun väylän lounaislaidalle, ilmeisesti koillis-lounaisuuntaisesti. Hylky on vaurioitunut pahoin ruoppauksessa, ja osa sen rakenteista on levinnyt ympäristöön. Hyllyn koko vaikuttaa olevan 16 x 8 m ja sen irtokappaleet ovat levinneet 32 m halkaisijaltaan olevan alueen sisälle. Alkuperäiseltä ilmoitetulta sijaintipaikalta, väylän itäpuolelta, ei jäännöksiä eikä ruoppauksen jälkiä havaittu, joten hyllyn voi olettaa 1992 löydetyksi. Irtolöytökohde Loviisanlahti Laivasilta 2, paikalta nostettu ankkuri, sijaitsee 90 m pohjoiseen. Sen sijaintitieto on epätarkka, joten ankkuri voi irtolöydön sijaan liittyä hylkyyn. Sukelluksen yhteydessä hyllyn päältä nostettiin irtomainen lankku, joka valokuvauksen jälkeen palautettiin löytöpaikalleen. Hyllyn sijainnin ollessa tiedossa, voidaan sen ristiriitaista lustoajoitusta tarkentaa tarpeen mukaan.</p> <p>Kohteen luokittelua ei ole syytä muuttaa. Kuvaus on muokattu aiemmista tiedoista.</p> | |

Kartta 7. Kohteen Loviisanlahti Laivasilta 1 paikannus ja ympäristö. Hyllyn sijainti tulkittu viistokaikuluotauksesta. Kohteen rajaus määritetty hyllyn irtosiemen levinnän perusteella. Ruoppauksen syvyys kuvitettu liioitellulla skaalalla. Laatija: Aki Hakonen.

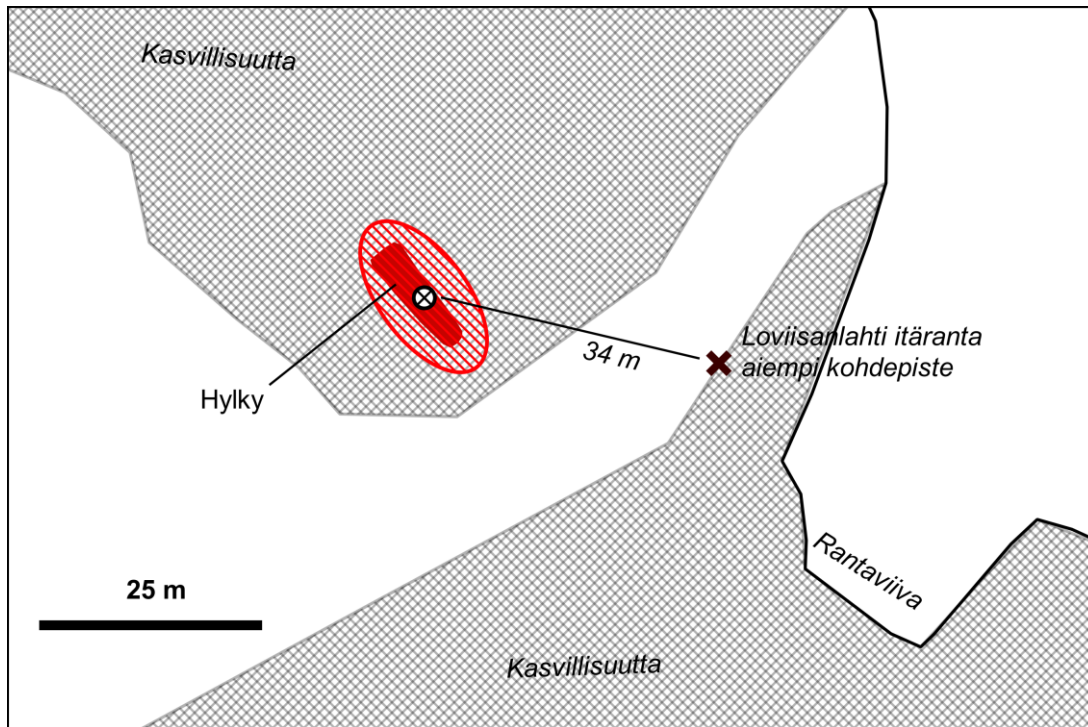
| <p>Sijaintipaikka on Loviisanlahden itärannalla vastapäätä Laivasillan aluetta, Saaristotie 91 - mökin edustalla matalassa vedessä 65 m mökin laiturin rannasta.</p> <p>Paikalla on huonokuntoinen pienehkön limisaumaisen puurunkoisen aluksen hylky, jonka kylkilankkujen leveys noin 20 cm.</p> <p>Kohde ilmoitettiin Museoviraston meriarkeologian yksikölle syksyllä 2006. Yksikkö teki tarkastuskäynnin kohteelle keväällä 2007. Matalassa vedessä, jossa ei ollut tarkastusajankohtana juurikaan näkyvää näkyvyyttä, ei voitu sukeltaa, mutta hylkypaikkaa sondattiin ja joitakin irrallisia osia nostettiin vedestä kuvattavaksi veneessä ja laitettiin takaisin pohjaan. Löytäjien aiemmin ylös nostamaa kaaren katkelmaa kuvattiin rannalla. Kohde oletetaan yli sata vuotta sitten uponneeksi, mutta tarkemmasta ajoituksesta tai alkuperästä ei ole tietoa.</p> <p>Huhtikuussa 2020 hylky paikannettiin viistokaikuluotauksessa. Tämän perusteella kohteen sijaintia tarkennettiin 34 m länsiluoteeseen. Sukellusolosuhteet eivät ole muuttuneet vuoden 2007 jälkeen, joten hylky on edelleen vaikeaselkoinen. Hylky näkyy kaikuluotauksessa huonosti, kaislikon ympäröimänä ja osittain pohjaan hautautuneena. Pohja on muodoltaan litteä ja kyljet ovat levinneet sen ympärille. Kooltaan hylky vaikuttaa olevan noin 14 x 4 m, ja irtonaisia osia löydettiin 20 x 10 m alueen sisältä. Hyllyn aluerajaus määritettiin tämän mukaisesti. Hyllyn ajoitusta ei kyetty tarkentamaan.</p> <p>Kohteen luokittelua ei ole syytä muuttaa. Kuvaus on muokattu aiemmista tiedoista.</p> | | |

Kartta 8. Kohteen Loviisanlahti itäranta paikannus ja ympäristö. Hylyn sijainti tulkittu viistokaikuluotauksesta. Kohteen rajaus määritetty hylyn irtosiiden levinnän perusteella. Laatija: Aki Hakonen.

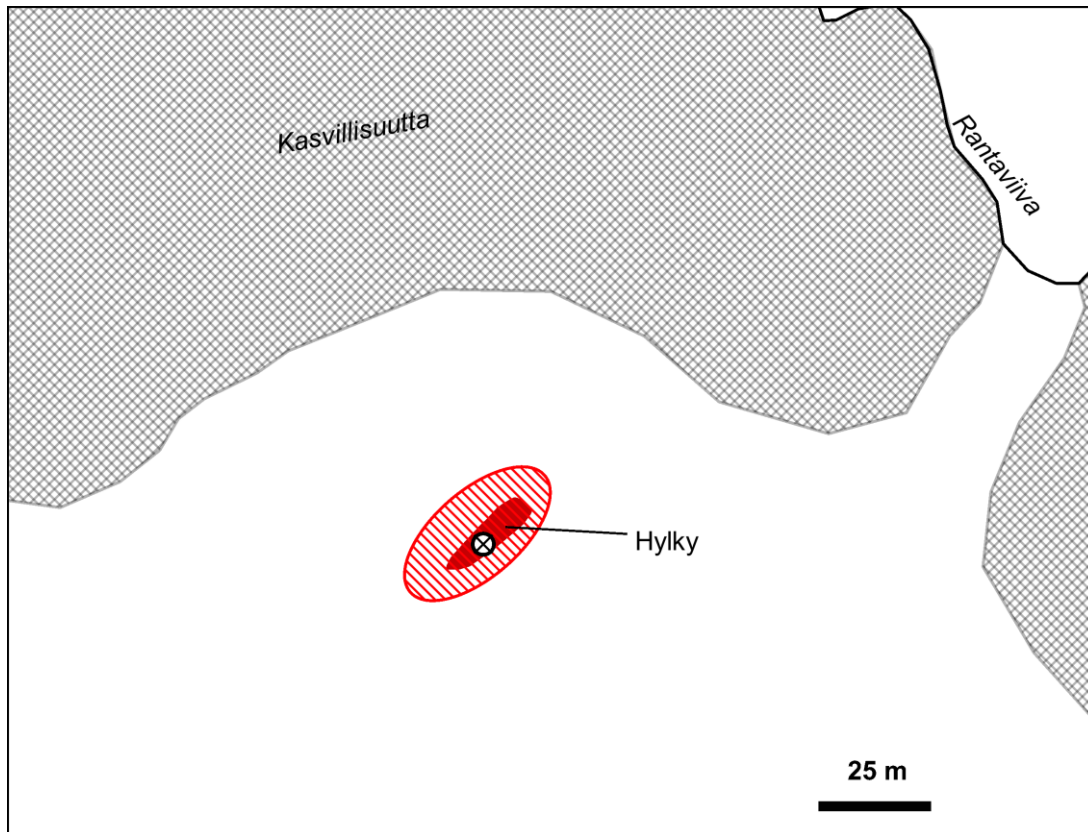
| <p>Sijaintipaikka on Loviisanlahden pohjukan itäpuolella lähellä Määrilahden suistoa, 130 m lounaaseen osoitteen Saaristotie 103 rannasta.</p> <p>Paikalla on vanhan puualuksen hylky. Hylky löytyi viistokaikuluotauksessa huhtikuussa 2020. Se on purjealus, jonka runko on kooltaan arviolta 23 x 6 m. Osittain pohjaan hautautunut runko on koillis-lounaissauntainen, keulan osoittaen lounaaseen. Hyllyn rakenteet ovat levinneet laajemmalle, 40 x 20 m kokoisen alueen sisälle.</p> <p>Kohde tarkastettiin luotauksen jälkeen sukeltaen. Näkyvyys vedessä oli inventointiaikana noin 40 cm. Huonon näkyvyyden vuoksi hylky tarkastettiin varovaisesti tunnustelemalla. Hylky vaikuttaa puun kulumisen perusteella yli 100 vuotta vanhalta, ja vanhemmalta kuin 450 m länteen sijaitseva hylky Loviisanlahti Laivasilta 1. Rakenteessa ei havaittu metalliosia, vaan rakenteiden liitoksissa on käytetty puutappeja. Rungon materiaali on havupuuta.</p> <p>Hylky on ilmeisesti tasaperäinen ja rakenne tasasaumainen. Hyllyn keula ja perä ovat hajonneet ja niiden osat makaavat irtonaisina pohjalla. Hyllyn kyljet ovat levinneet sen sivuille. Runko on sisälaudoitettu eli karneerattu, käyttäen ohutta leveää lautaa. Peräpäädyistä katkennut sikoköli on keulan puolella pohjaan hautautuneena, kohoten perää kohti. Se on poikkileikkaukseltaan noin 35 x 35 cm; kaarten poikkileikkaus on 23 x 15 cm ja pohjalankkujen 22 x 5 cm. Sikokölissä oleva maston kenkä havaittiin ¼ matkaa hyllyn keskeltä keulaa kohti mitattuna. Kylki- ja pohjalankkujen kiinnittämiseen käytetyt tapit ovat muodoltaan kahdeksankulmaisia, 3,5 cm halkaisijaltaan. Kannen osia ei havaittu.</p> <p>Hyllyn luoteispuolella laidan ulkopuolella on laaja noin 5 x 5 m kokoinen kalkkikivikasa, mikä vaikuttaa olleen aluksen lastina. Myös hyllyn sisältä löytyi kivikasa, sekä satunnaisesti ohuita punaisten tiilien paloja. Hyllystä nostettiin epätasaisesti puhallettu lasipullo, joka valokuvaamisen jälkeen palautettiin löytöpaikalleen. Viistokaikuluotauksessa näkyvä noin 2 m hyllystä etelään oleva viisi metriä pitkä puu, jota arveltiin mahdolliseksi maston osaksi, osoittautui kaarnapintaiseksi irtopuuksi.</p> <p>Kohde määritettiin hyllyn ilmeisen iän ja kunnon perusteella historialliseksi kiinteäksi muinaisjäännökseksi.</p> | | |

Kartta 9. Kohteen Loviisanlahti Märslaxviken paikannus ja ympäristö. Hyllyn sijainti selvästi nähtävissä viistokaikuluotauksessa. Kohteen rajaus määritettiin hylkyyn mahdollisesti kuuluvien irtosiemenien leviämisalueen perusteella. Laatija: Aki Hakonen.

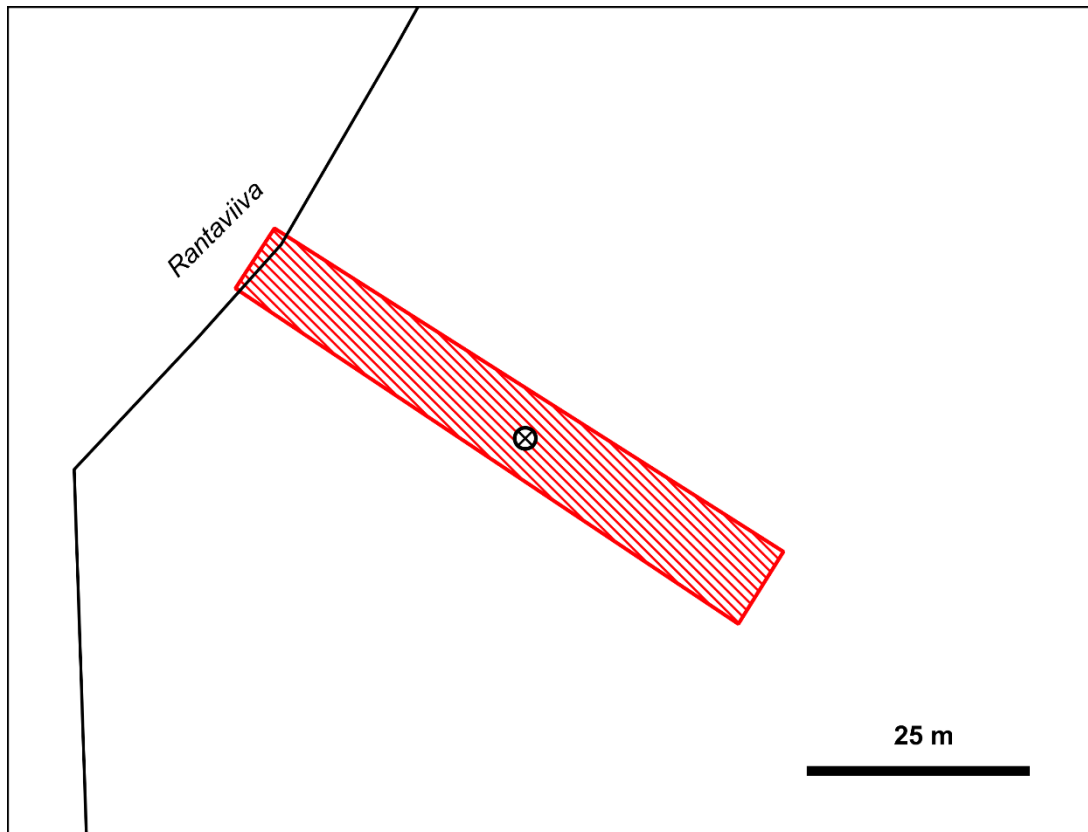
| <p>Sijaintipaikka on Loviisan alakaupungin Rantapuiston rantavesissä.</p> <p>Paikalla on säilynyt vanhan laiturin eli laivasillan uloimmat perustukset. Vedenalainen osa on noin 60 m pitkä ja 8 m leveä. Rakenteen kuntoa oli inventointiaikana vaikea hahmottaa veden sameuden vuoksi. Viistokaikuluotaamalla voitiin vain osittain hahmottaa kivikon rajat. Rakenne tuli kaikuluotauksessa käsinkosketeltavaksi veneen otettua pohjakosketuksen kiviin. Rakenteen aluerajaus määritettiin sondaamalla. Sondauksessa havaittiin syvemmällä pohjamudassa puukappaleita. Laiturin vedenalaiset perustukset koostuvat ilmeisesti kahdesta erillisestä kivillä täytetystä hirsarkusta.</p> <p>Laituri esiintyy vuoden 1753 kaavoituskartassa. Se johtaa laajalle materialgård-tontille. Rakenne on todennäköisesti ollut lastauslaituri, jolla on sijainnut myös kalkkivarasto. Kartan perusteella laiturin on alun perin ollut noin 250 m pitkä. Vain uloin neljäsosa kiveyksestä sijaitsee rantavesissä ja loput rakenteesta on vuoden 1988 jälkeen täytetyn Rantapuiston peittämä. Historialliselta varikolta katsoen laiturin ensimmäinen kolmasosa kulki itäkaakkoon, minkä jälkeen laiturin kääntyi 30 astetta kaakkoon ja jatkui tässä suunnassa päätyyn asti. Kalkkivarasto sijaitsi laiturin pohjoispuolella ennen viimeistä kolmasosaa. Kalkkivaraston alue on nykyään puiston täyttömaan kerrostamana ja se sijaitsee rannan myötäisesti kulkevan polun kohdilla. Karttojen perusteella laiturin on purettu ennen vuotta 1832.</p> <p>Kohde määritettiin rakenteen iän ja alueen karttavertailun perusteella historialliseksi kiinteäksi muinaisjäänökseksi, jonka suojeluarvosta päättää Museovirasto.</p> | | |

Kartta 10. Kohteen Loviisanlahti Rantapuisto paikannus. Kohteen rajaus määritetty rakenteellisten kivien levinnän perusteella. Rajauksessa ei ole huomioitu mahdollisia maantäytön alle jääneitä rakenteita. Laatija: Aki Hakonen.

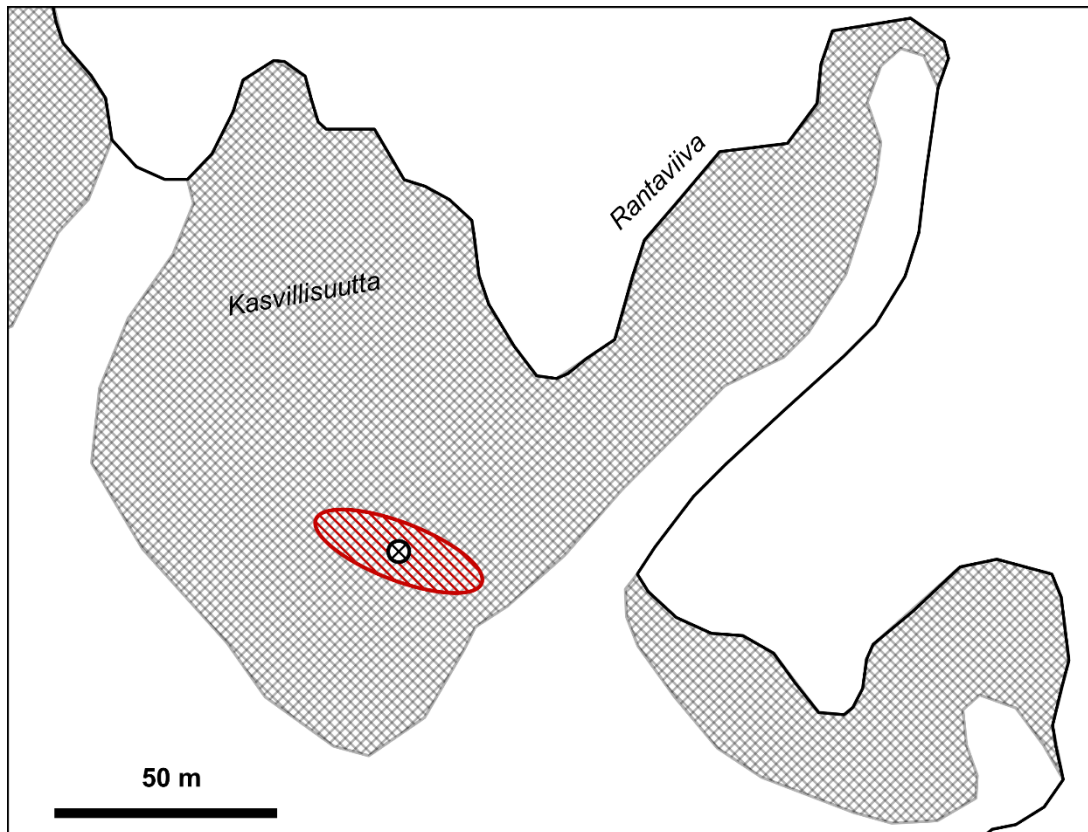
| <p>Sijaintipaikka on Loviisan Määrлахden rantavesissä, noin 40 m rannasta.</p> <p>Hylky paikannettiin vedenalaisinventoinnissa vuonna 2020 paikallisen tiedonantajan ilmoituksen myötä. Matalikon kasvillisuus esti hyllyn havaitsemisen viistokaikuluotaamalla.</p> <p>Paikalla sijaitsee osittain purettu aluksen hylky. Jäljellä on kaislikon seassa näkyvä aluksen pohja noin 25 x 8 m alueella. Paikalla on kaarituksen alin osa ja alimpia pohjalankkuja. Kyseessä on mitä ilmeisimmin Määrlahden matalikolle tuodun purjealuksen jäännös. Hylky oli paikallisen tiedonantajan mukaan 1950-luvulla mm. lasten leikkipaikka, kunnes se poltettiin. Hyllyn osia raivattiin pois palon jälkeen.</p> <p>Loviisan merenkulkumuseossa oli vuonna 2017 esillä valokuva matalikolla olevasta hyllystä vuodelta 1956, sekä uutisartikkeli Loviisan Sanomista 27.4.1957, joka käsitteli hyllyn polttamista. Aluksen nimeksi kerrotaan Väinö, tyyppiä kaljaasi ja rakentamispaikaksi mahdollisesti Lavansaari. Alukseen viitataan artikkelissa vanhuksena, vaikka sen rakentamisvuotta ei tiedetty. Aluksen omistaja kertoi polttamisesta näin: ”Ostin tämän vanhan purkin Pihlajamäeltä Helsingistä viime kesänä. Tarkoitukseni oli tehdä siitä meille ”merimaja”, mutta alus oli siksi huono, ettei siitä tullut mitään. Ja niin päätimme sen sitten tänä keväänä päästää tulena ja savuna taivaalle...”</p> <p>Alus maksoi käytettynä 15 000 mk, eli vuoden 2020 rahassa noin 500 €.</p> <p>Sanomalehtiartikkelin mukaan aluksesta oli ennen polttamista poistettu ainakin apumoottori, mastot ja ankkuripelit. Valokuvassa näkyvän aluksen keula osoittaa ilmeisesti koilliseen, ja paikalla oleva hylky on luoteis-kaakkosuuntainen. Määrlahden rannalta, kuivalta maalta, noin 60 m hyllystä koilliseen, löytyi inventoinnin aikana irtonaista hylkypuuta, josta osa saattoi olla peräisin kyseisestä hyllystä. Irtokappaleet oli muutama päivää myöhemmin raivattu pois.</p> <p>Hyllyn nuoren iän ja huonon kunnon vuoksi kohde määriteltiin muuksi kohteeksi, jota ei oletuksena ehdoteta kulttuuriperintökohteeksi.</p> | |

Kartta 11. Kohteen Loviisanlahti Väinö paikannus ja ympäristö. Kohteen rajaus määritetty vedessä näkyvien hyllyn osien levinnän perusteella. Laatija: Aki Hakonen.

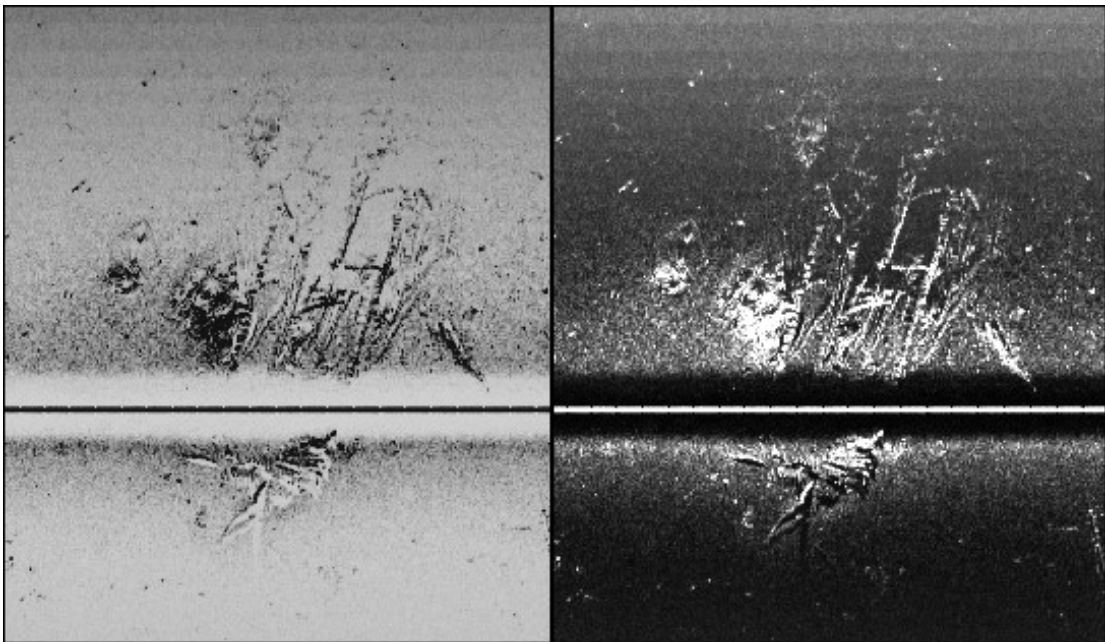
Kuva 11. Havainto 3, uusi muinaisjäänös Loviisanlahti Märloxviken. Harmaa- ja käännteissävytetty luotausajo. Ylälaita osoittaa koilliseen. Kuva Pekka Paanasalo ja Aki Hakonen.

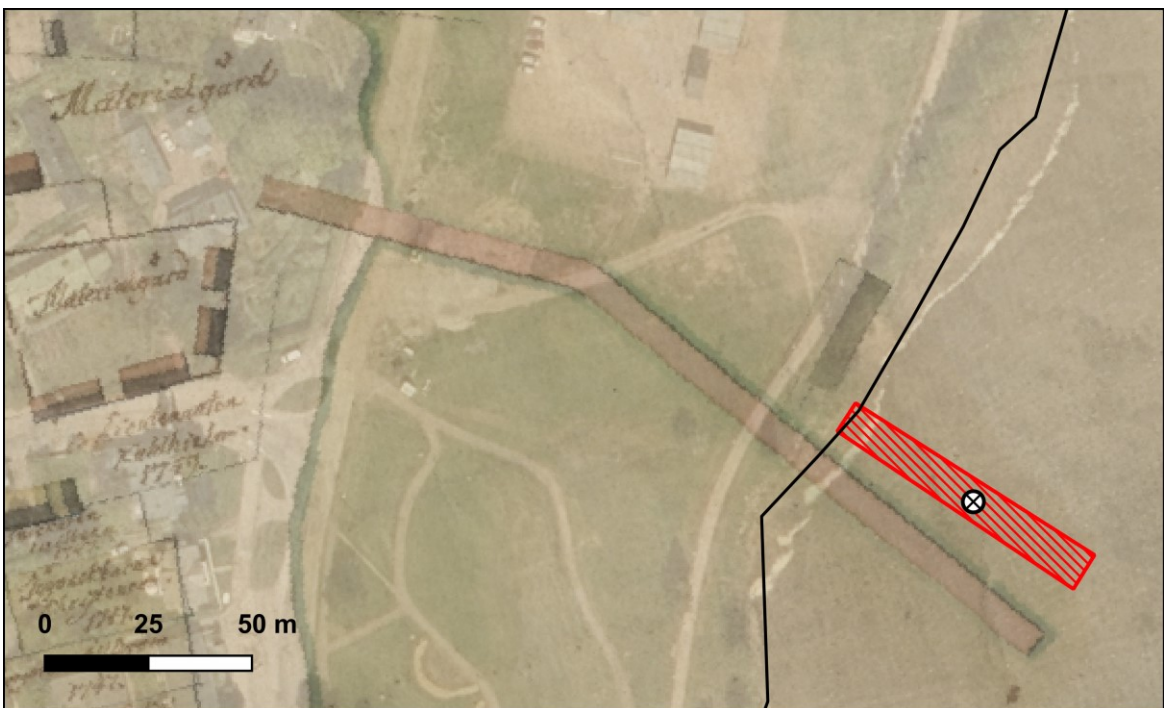
Kuva 18. Kohde 4, Loviisanlahti Rantapuisto. Havaitun rakenteen sijainti verrattuna Maanmittauslaitoksen ortoilmakuvan (4/2020 aineistoja) päälle asemoituun vuoden 1753 karttaan (Digitaaliarkisto A). Laatija: Aki Hakonen.
