## TARKASTUSRAPORTTI

# JOENSUU

## Pekkala

Rantaan ajautuneen puukourun tarkastus ja dokumentointi  
20.11.2018

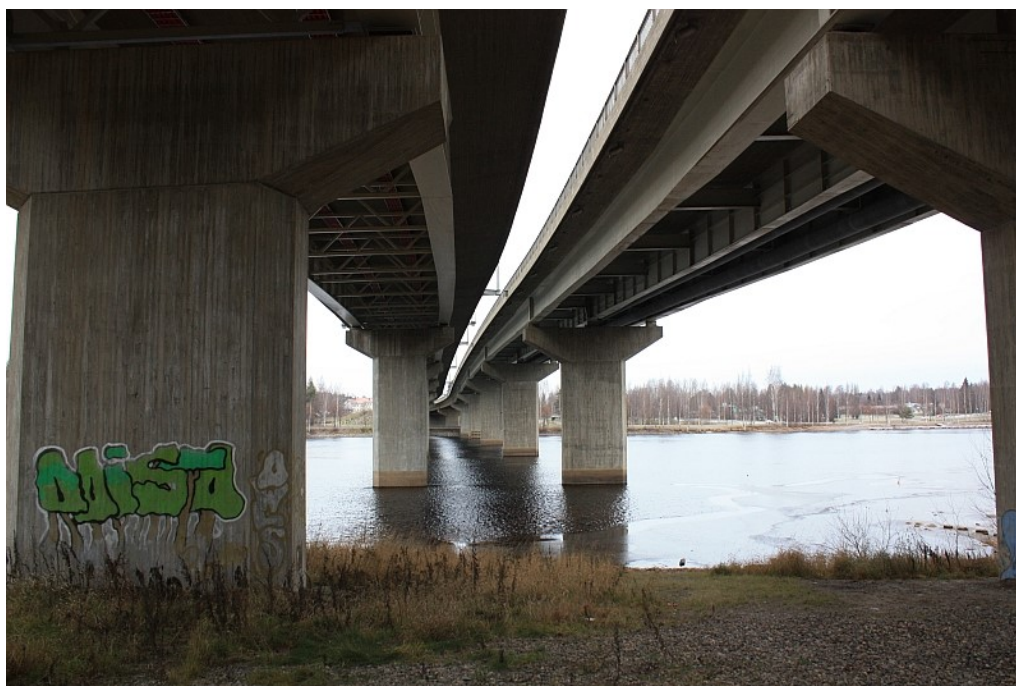
Kuva 2. Näkymä Pekkalan siltojen alta. Kuva Esa Mikkola/Museovirasto. AKDG 5994:1

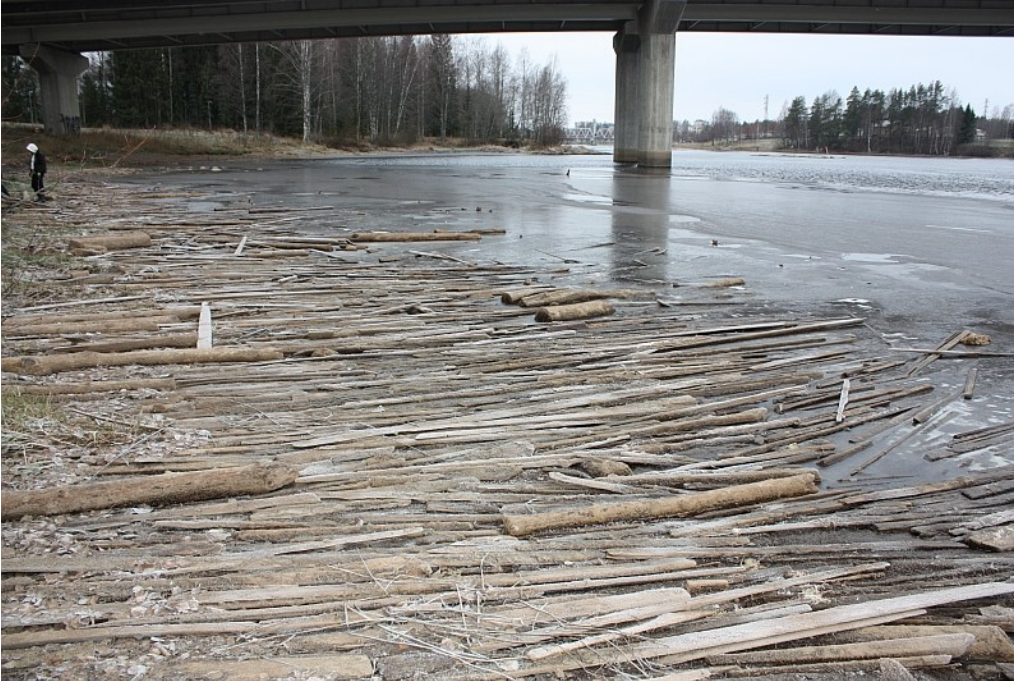
*Kuva 3. Puisia rakenneosia ja puutavaraa Pielisjoen etelärannalla lähellä Pekkalan siltoja. Kuva Esa Mikkola/Museovirasto. AKDG 5994:14*

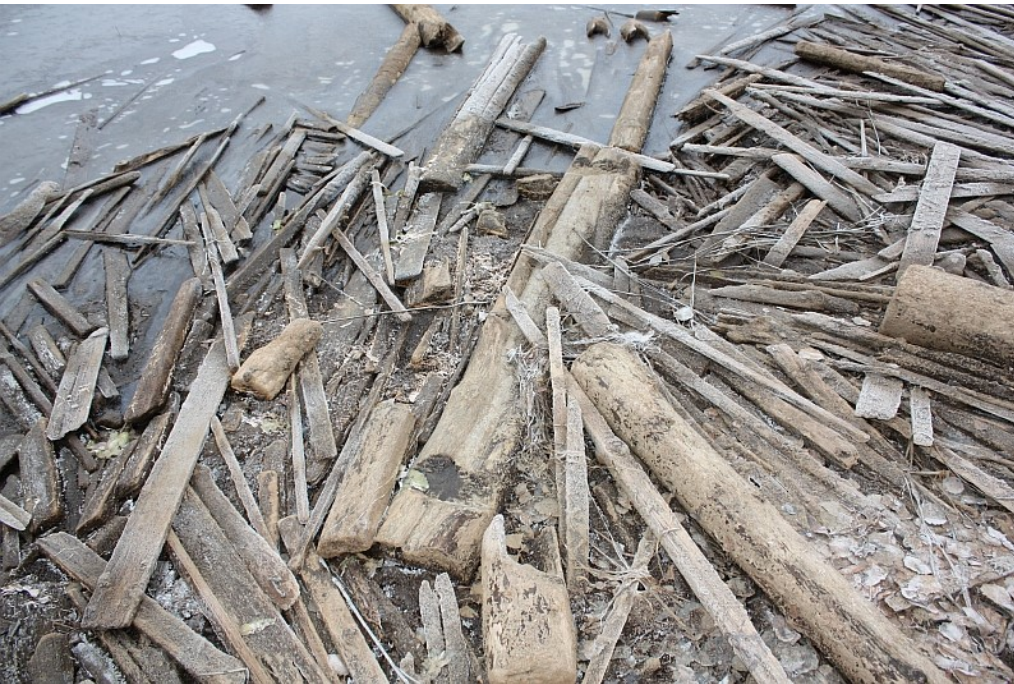
*Kuva 4. Puisia rakenneosia ja puutavaraa Pielisjoen etelärannalla lähellä Pekkalan siltoja. Kuvattu kaakosta. Kuva Esa Mikkola/Museovirasto. AKDG 5994:7*

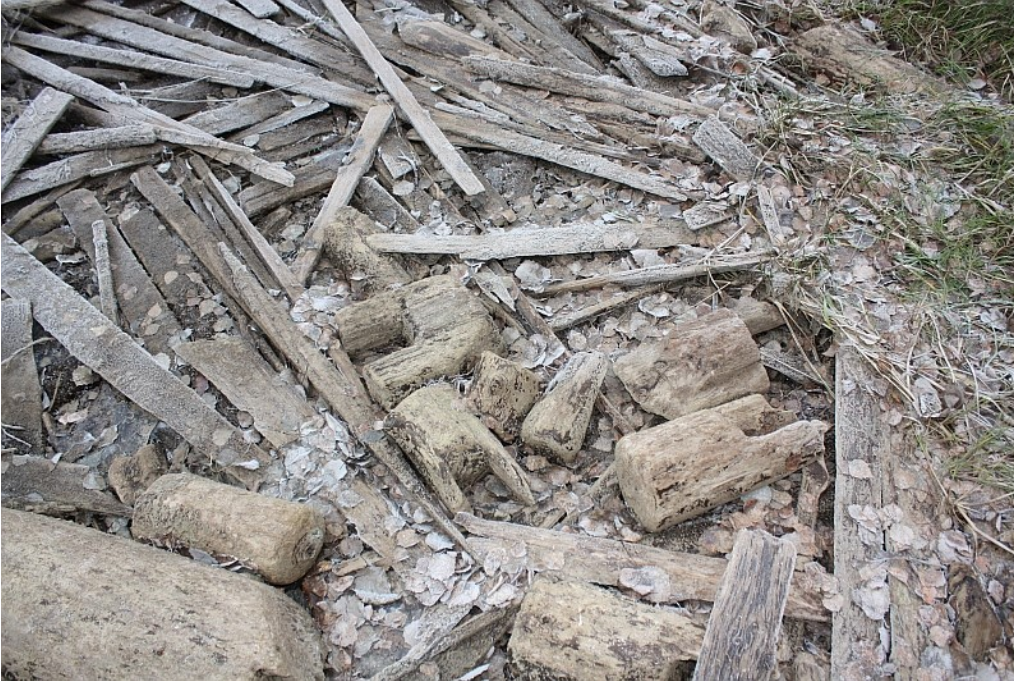
*Kuva 5. Puisia rakenneosia ja puutavaraa Pielisjoen etelärannalla lähellä Pekkalan siltoja. Kuva Esa Mikkola/Museovirasto. AKDG 5994:9*
