Villa Rulludd

Porrastilan konservointi

Ruusukamarin ja salin tapettien
konservointi

Rakennusentisöinti- ja kunnossapito Oy

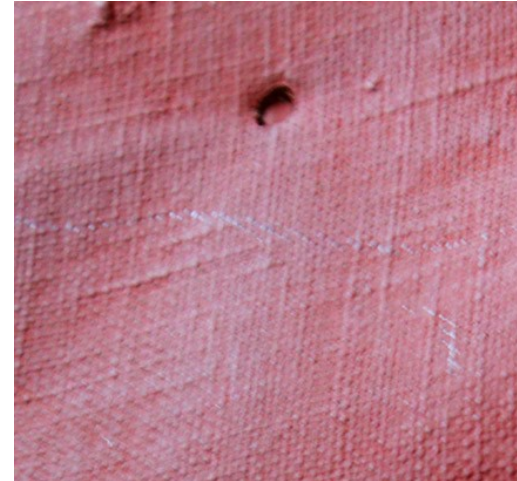
Kuva 13. Naulan aiheuttama kuoppa seinäpinnassa

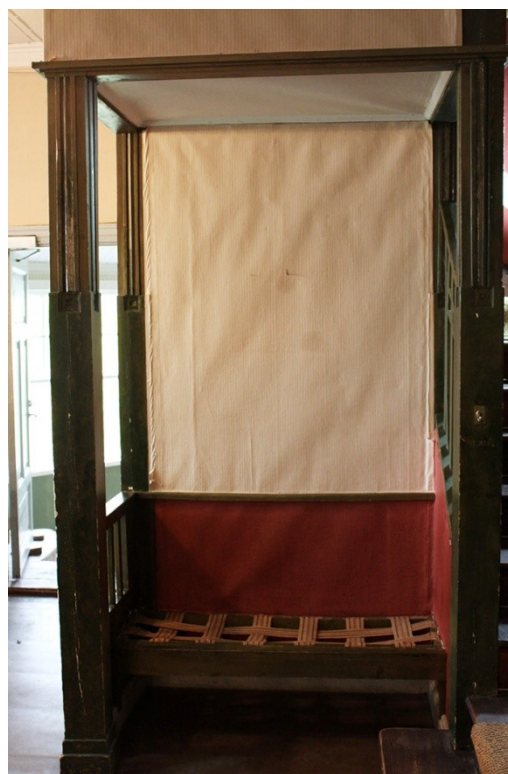
Kuva 31. Sohvasyvennyksen seinä ennen esiinottoa
