Olavinlinna 2012

Porttikurttiinin vauriokartoitus ja
kuntoarvio

09.03.2012

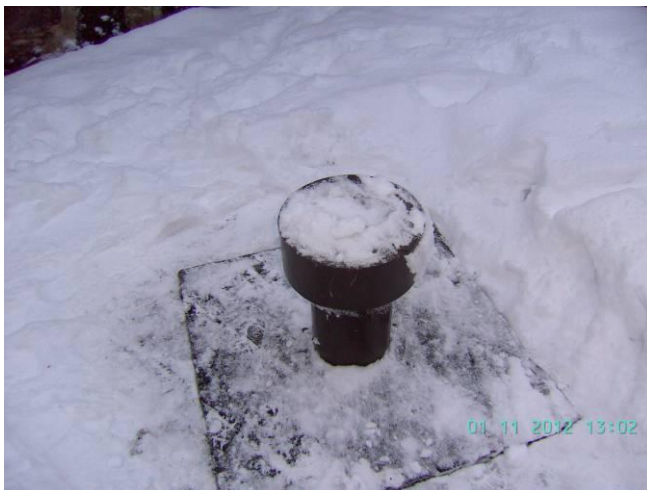
KUVA 2. Kurtiin yläpuolinen tarkistusaukko.

Kurtiin yläpuolella on tarkistusaukko, josta pääsee sisään tarkastelemaan välitilaa (kuva 2). Ensimmäinen tilan tarkastuskäynti suoritettiin 11. tammikuuta 2012. Silmämääräinen tarkastelu jo kertoo, että kosteutta on hyvin paljon, sillä tammikuussa vesi on siellä juoksevassa muodossa ja se kostuttaa alapuoleisia tiiliholveja merkittävästi.

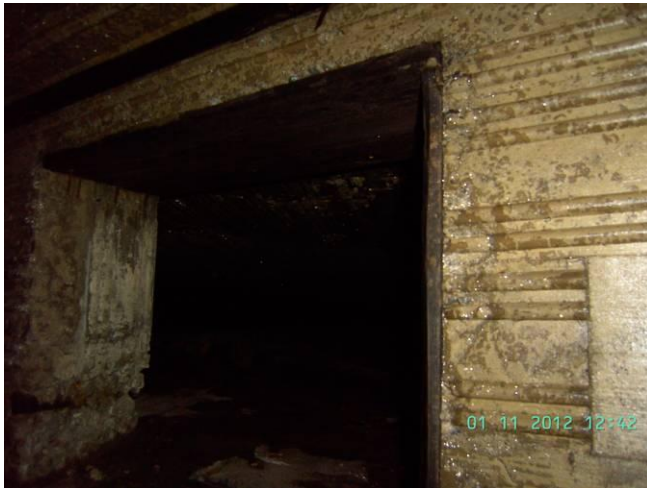
KUVA 8. Kurtiin matalaan välitilaan johtava aukko.

Alastulo-aukon oikealla puolella on luukku, josta on mahdollista ryömiä kurtiin matalaan välitilaan (kuva 8).
