# Olavinlinna 2012

Kotkanportin ja esilinnanpihan itäosan  
eli itäpatterin muurien sekä Paksun bastionin  
ja osittain myös eteläpatterin muurien  
vauriokartoitus ja kuntoarvio

08.03.2012  
Virve Suominen  
Konservaattori (AMK)

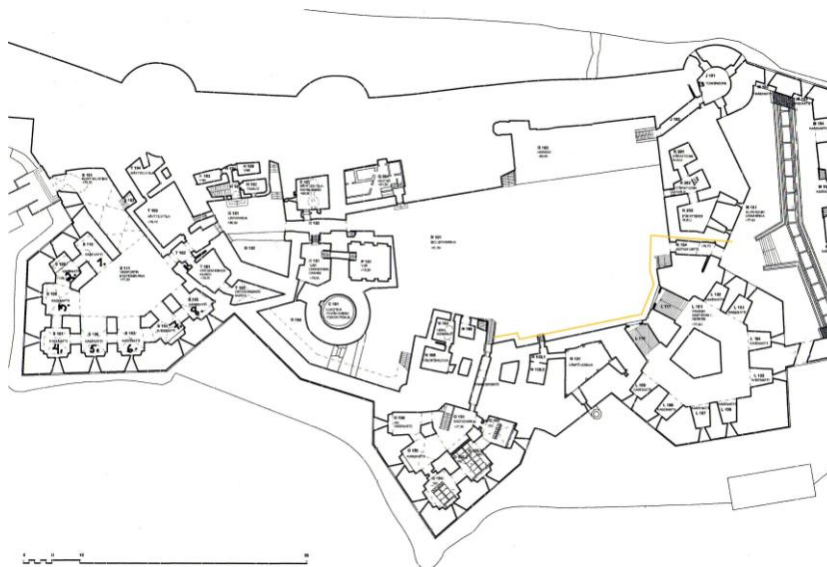
KUVA 1a. Kartoitettavat alueet on merkittynä pohjakaavaan. Kuvassa käytetty pohjakartta on arkkitehtitoimisto Hanna Lyytikäinen Oy:n laatima.
