# VAURIOKARTOITUS OLAVINLINNAN ULKOMUUREISTA

15.11.2011

KIVISEPPÄMESTARI ARI NIEMISEN  
SELONTEON JA HAVAINNOINNIN POHJALTA  
KONSERVAATTORI (AMK) VIRVE SUOMINEN

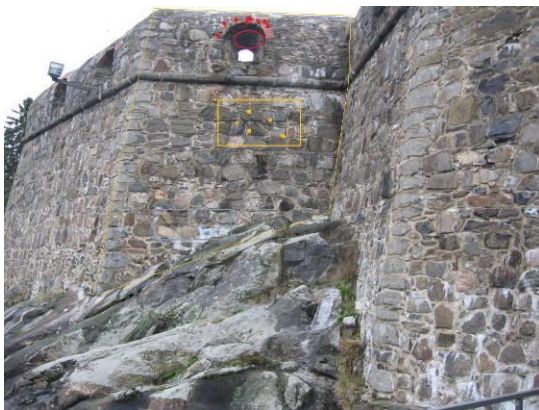
Kellobastionin muureissa on runsaasti kalkkisia valumia, joista on esteettistä haittaa. Tulevan restauroinnin yhteydessä asiaan kannattaa kiinnittää erityistä huomiota, koska kyseessä linnan julkisivu. Pääsisäänkäynti vaikuttaa merkittävästi vierailijan saamaan yleisvaikutukseen linnasta (kuva 30).

KUVA 31. Kellobastionin VI muuri, joka jää edellisestä kuvasta piiloon.
