Olavinlinna 2012

Vesiportin bastionin kasemattien ja niiden välitilojen
vauriokartoitus ja kuntoarvio

23.3.2012
Virve Suominen
Konservaattori (AMK)

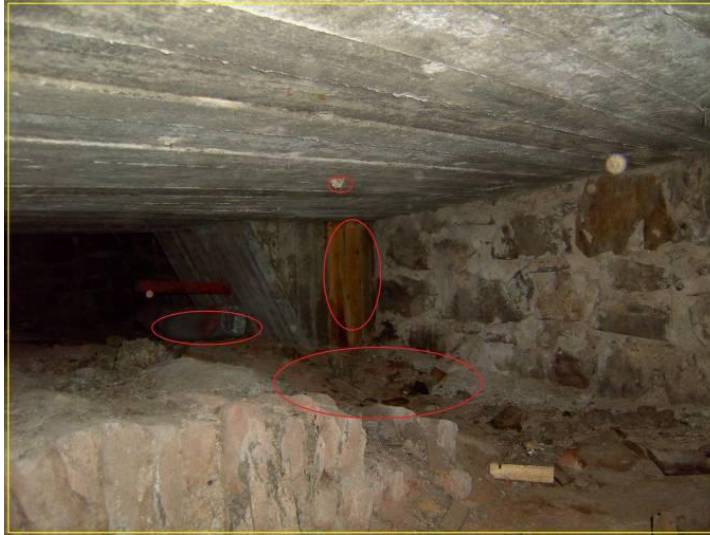
Ensimmäisen ja toisen kasematin välinen holvi (kuva 3). Tukipilarin pinnalla näkyy ilmeisesti valussa käytettyä puumateriaalia. Roskaa ja maatuvaa ainesta on holvin sivulla. Katelaatassa voi nähdä roikkuvan puukuitulevyä.

KUVA 3. Maatuvu puumateriaali kerää turhaa kosteutta rakenteisiin.

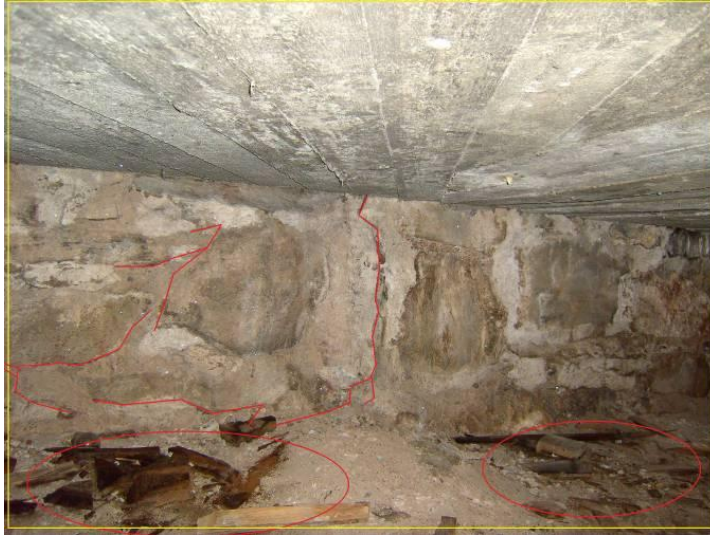
Toisen kasematin ulkoseinällä luonnonkivimuurissa on pystysuora halkeama ja muita pienempiä halkeamia (kuva 5). Ympäristössä on runsaasti maatuva aineesta.

KUVA 5. Kivimuurin pystyhalkeama.

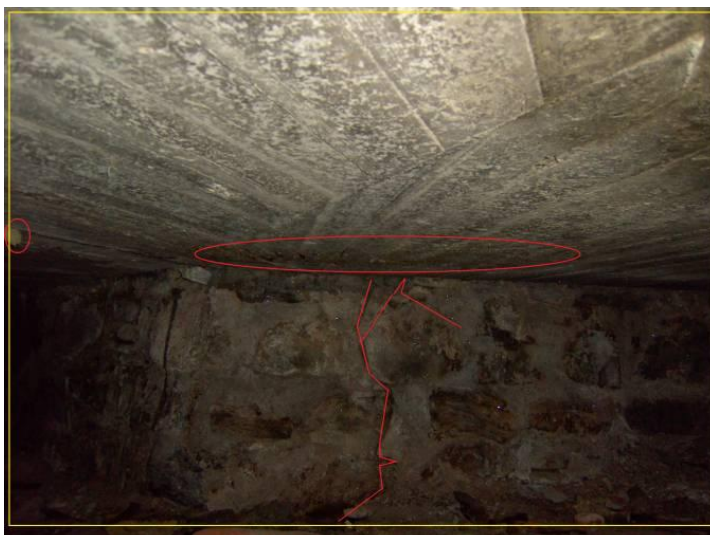
Kolmannen ja neljännen kasematin väliholvin kohdalla on tikapuut ja alastulo-aukko, joka ei nyt ollut käytettävissä. Keväällä se kannattaa ottaa käyttöön, koska se helpottaa huomattavasti vain ryömintäkorkeuden omaavan tilan tarkkailua. Kulmassa, josta käännytään kolmannen kasematin tilaan, on luonnonkivimuurissa pystysuora halkeama. Betonisen katelaatan raudoitukset näkyvät ja ovat siksi ruostuneet (kuva 8).

KUVA 8. Kulmamuurissa on halkeama ja tilan katelaatan raudoitukset ovat ruostuneet.

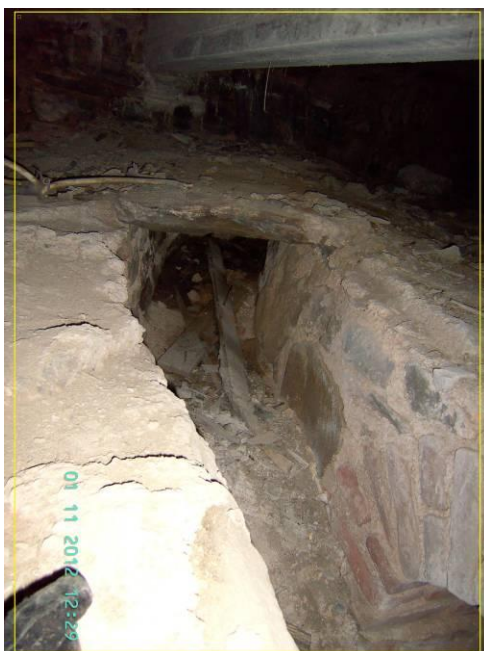
Tilassa on alapuolisiin rakenteisiin johtava tuuletusaukko (kuva 12).

KUVA 12. Tuuletuskanavaan on kerääntynyt roskaa.

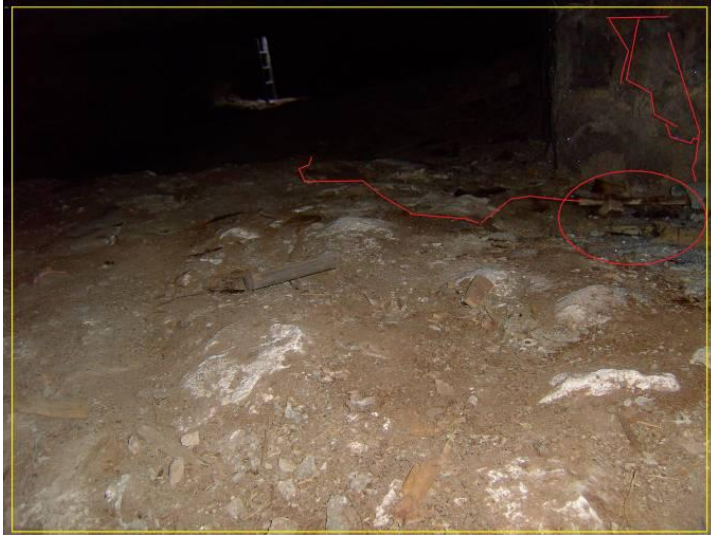
Viidennen ja kuudennen kasemattien välissä on alastulo-aukko, josta tilaan voi laskeutua tikapuita pitkin. Kuudennen kasematin holvissa on repeämä (kuvat 13 ja 14) ja muita pienempiä halkeamia. Tällä kohtaa on myös luonnonkivimuureissa molemmilla puolilla halkeamia.

KUVA 13. Kuudennen kasematin holvin etupuolella on repeämä. Kivimuureissa on myös tilan molemmin puolin halkeamia.

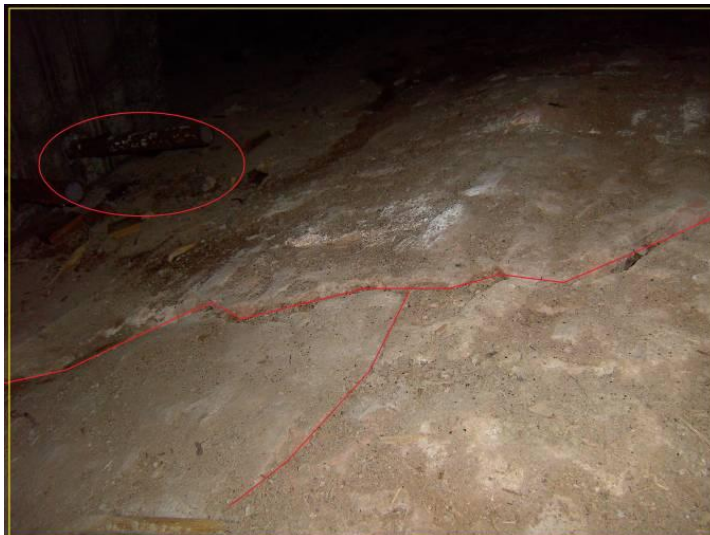
Kasemattien kuusi ja seitsemän välinen väliholvi on myös halkeillut (kuva 16). Siinä on sekä poikittainen repeämä että pitkittäissuuntaisia halkeamia.

KUVA 16. Väliholvissa on poikittainen repeämä.

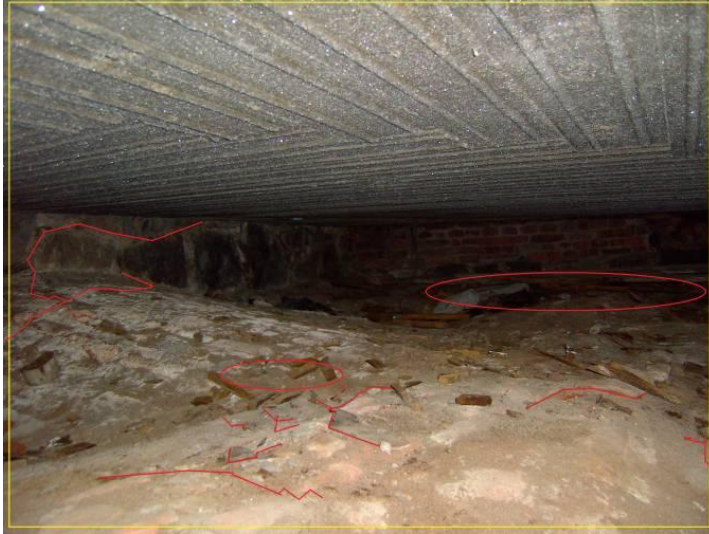
Kasematti kahdeksan holveissa on poikittainen halkeama, joka jatkuvat myös luonnonkivimuuriin (kuva 19).

KUVA 19. Viimeisen kasematin holveissa on halkeamia.

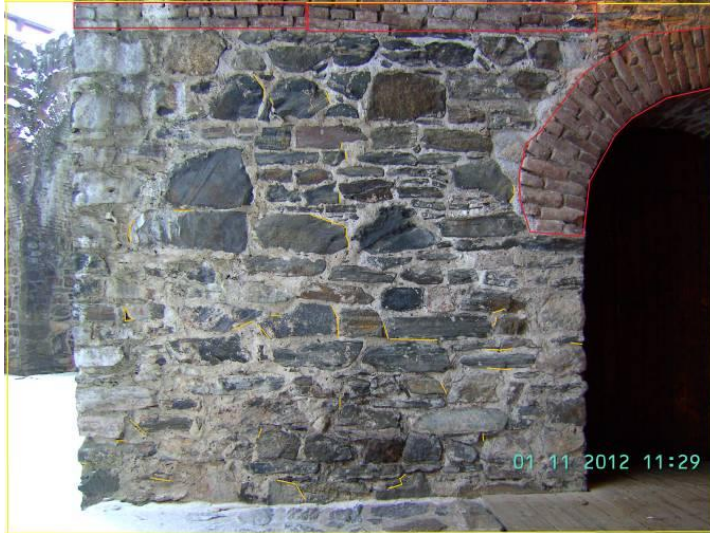
Kasematin vasemman seinämuurin ala-osa (kuva 21). Luonnonkivimuurissa on vain vähäisiä puutteita saumauksien osalta. Tiiliosiot sitä vastoin kaivat uudelleen saumausta.

KUVA 21. I a, kivimuurit ovat suhteellisen hyvässä kunnossa.

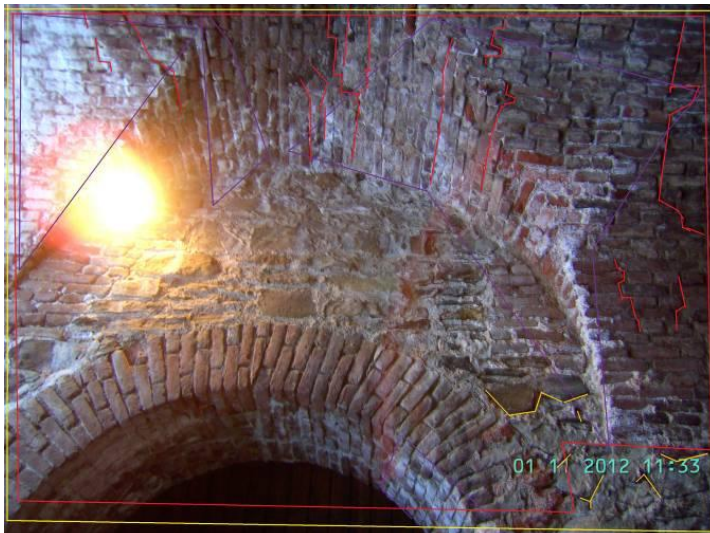
Toinen kuvauskohta on kasemattien väliholviin johtavan oven yläpuolinen tiiliholvi (kuva 24).

KUVA 24. II b, holvissa on halkeamia ja saumaukset ovat rapautuneet.

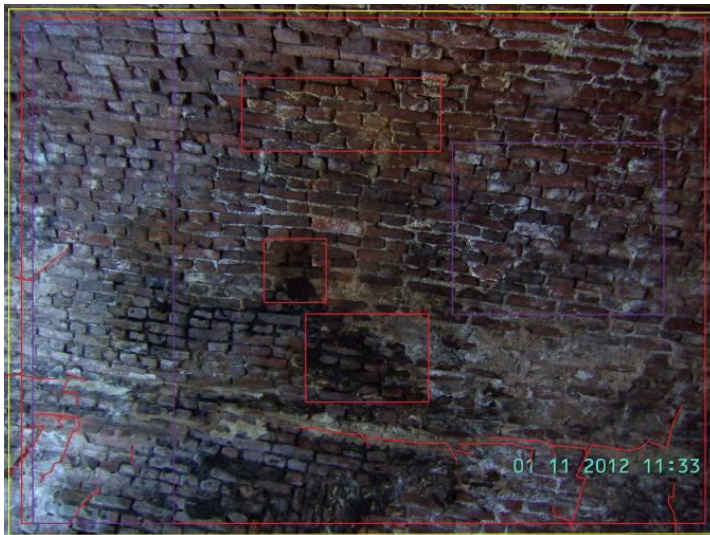
Kohtisuoraa alhaalta holvia kuvattaessa (kuva 26) voidaan todeta, että lähes koko holvin saumat ovat pahoin rapautuneet ja suolaa esiintyy laajasti. Halkeamia kulkee koko holvin alueella.

KUVA 26. II d, Kohtisuoraa ylös kuvattu holvi, jonka saumat ovat puutteelliset. Tumma sävy saattaa johtua nokeentumisesta, koska kasematissa on pidetty avotulta.

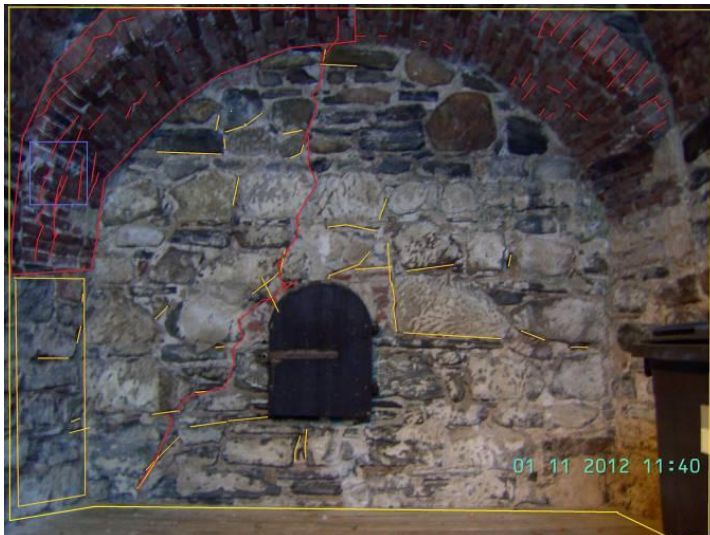
Seinämuurissa kulkee pystysuora halkeama luonnonkivimuurauksen alueella (kuva 30). Kaaren tiilimuuraus on saumattava uudelleen.

KUVA 30. IV a, takaseinä ja sen kaari tarvitsevat toimenpiteitä.

Huolestuttavinta oli luonnonkivimuurissa ilmenneet pystysuorat halkeamat, takaseinässä ja oikeassa seinämuurissa. Niiden etenemistä on hyvä tarkkailla laastisiltojen avulla. Takaseinän halkeama on aiemmin jo kertaalleen korjattu.

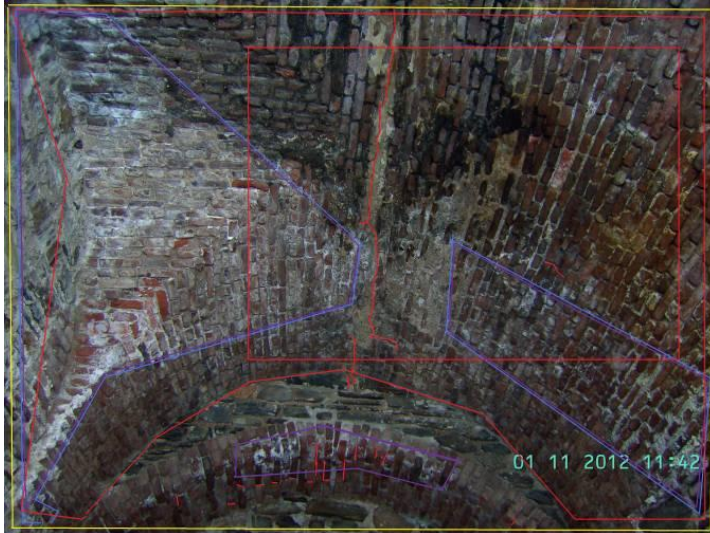
Ylöspäin kuvatessa (kuva 31) nähdään holvin vaurioita laajemmin. Koko holvin alueella saumat ovat rapautuneet ja halkeama kulkee holvin keskellä. Tiilikaari ja luonnonkivinen osuus ovat myös irti toisistaan.

KUVA 31. IV c, holvin keskellä kulkee halkeama.

Holvin halkeamat on myös syytä huomioida ja niiden etenemistä on syytä tarkkailla. Tiedossamme on, ettei holvin halkeamat oireilleet yläpohjassa, välitilassa.

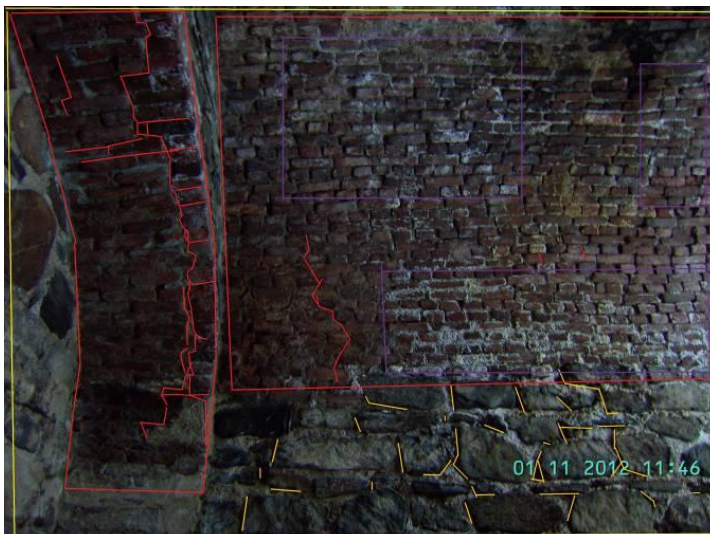
Neljäs kuvauskohta on kasematin oikea nurkka (kuva 32). Tällä alueella kaikki tiiliset muuraukset vaativat uudelleen saumauksen. Luonnonkivimuurin saumoissa on myös puutteita.

KUVA 32. V b, tiilikaarella ja myös holvirakenteen ala-osassa kulkee halkeamat.

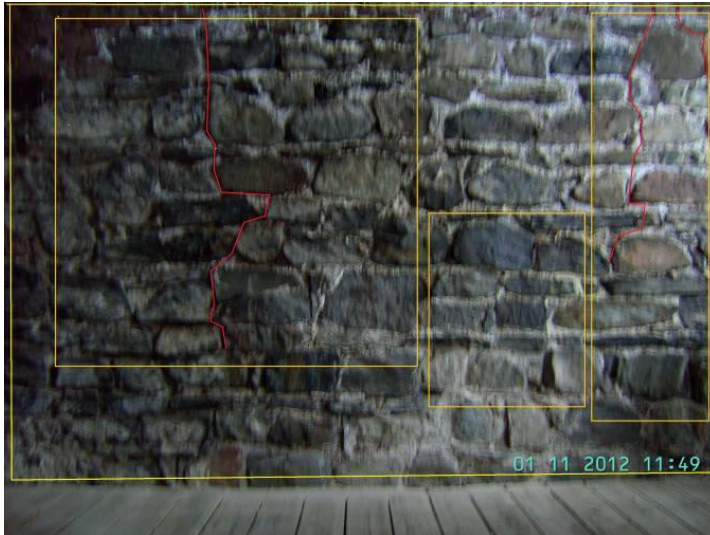
Seuraavassa kohdassa rakenteessa oikealle siirryttäessä (kuva 33) voidaan luonnonkivimuurissa havaita pystysuoria halkeamia. Lähes koko seinämuuri kaipaa uudelleen saumausta.

KUVA 33. VI a, kivimuurissa on pystysuorat halkeamat.

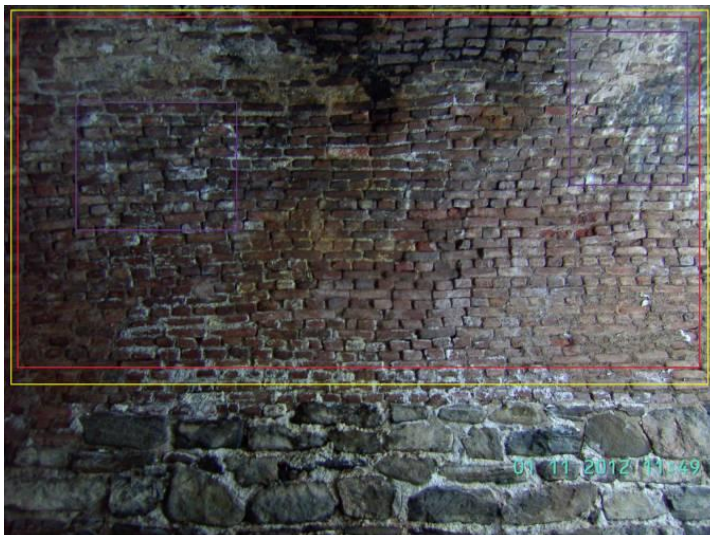
Rakennetta ylöspäin kuvattaessa voidaan todeta (kuva 34), että myös holvin alue kaipaa toimenpiteitä.

KUVA 34. VI b, koko alue kaipaa uudelleen saumausta.

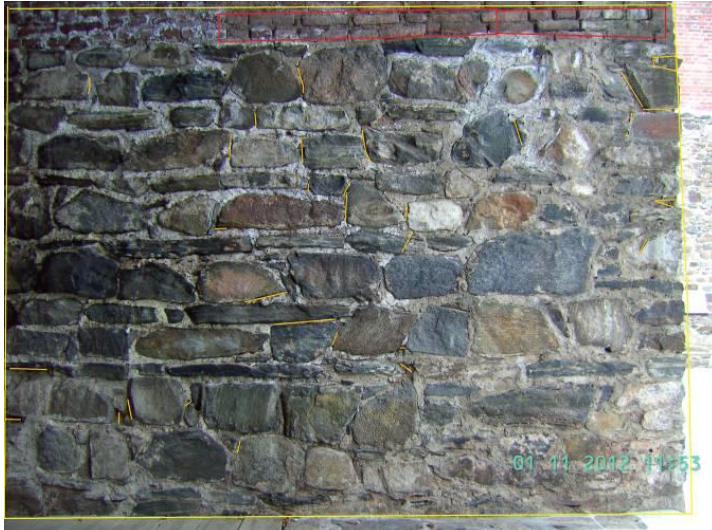
Seuraavana on kasematin viimeinen kuvauskohta, jonka kohdalla kivimuurin saumauksissa on jonkin verran puutteita (kuva 35).

KUVA 35. VII a, luonnonkivimuurin saumaukset ovat puutteelliset.

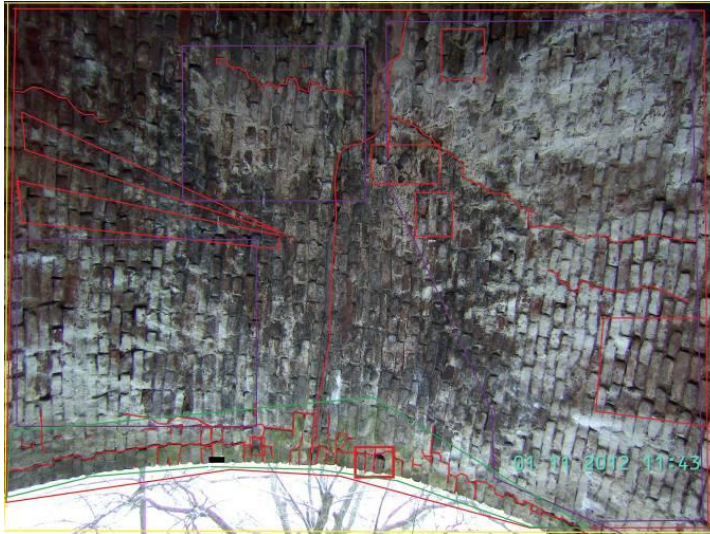
Viimeinen kuva (37) kohtisuoraa ylöspäin kuvattuna näyttää suolan määrän, halkeamia ja uloimman tiilivarvin irtautumisen.

KUVA 37. VII c, koko holvi vaatii toimenpiteitä.

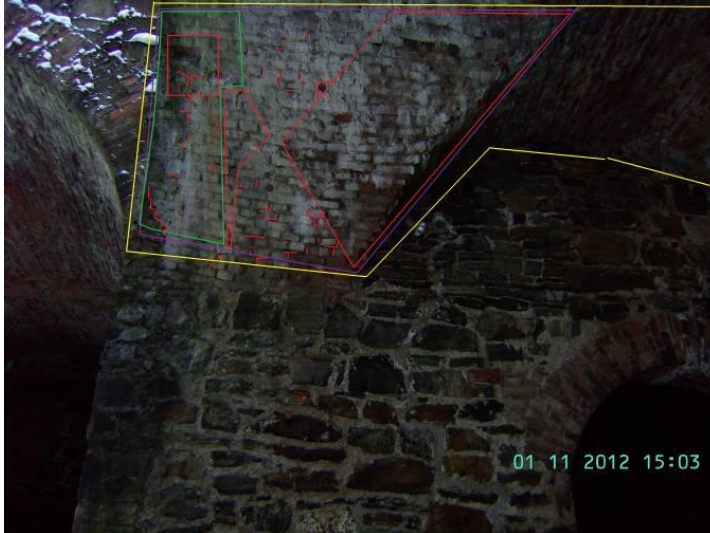
Rakenteessa ylöspäin noustessa voi todeta, halkeamia olevan kaksi ja kaaren uloin tiilivarvi on alkanut halkeilemaan.

Kaaressa on myös leväkasvustoa. Suolaa on koko kaaren alueella (kuva 41).

KUVA 41. I b, koko kaaren alueella on saumauksissa puutteita.

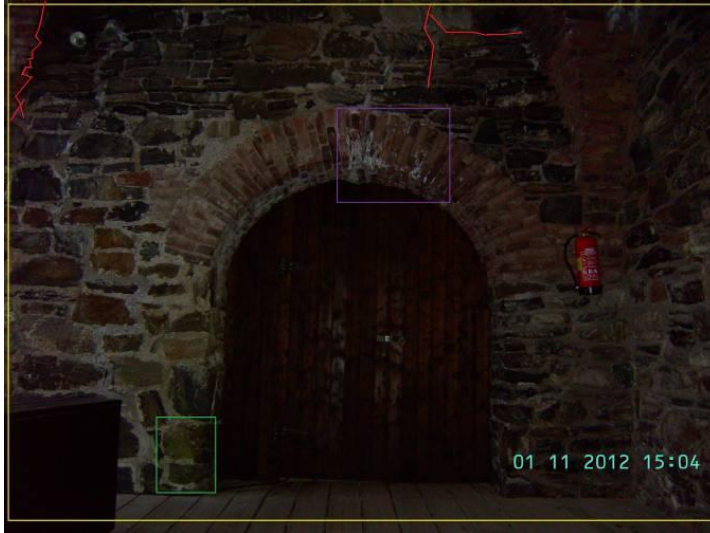
Seuraavana on toinen kuvauskohta (kuva 43). Luonnonkivimuurissa on kaksi halkeamaa.

KUVA 43. II a, kivimuurissa on pystysuoria halkeamia.

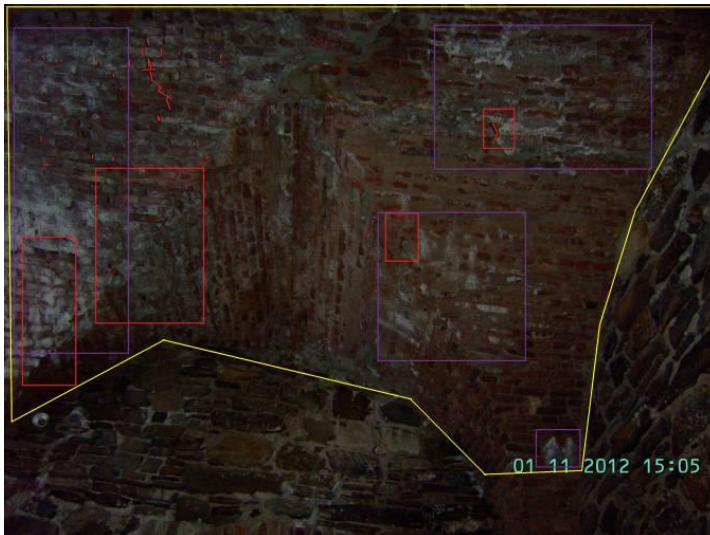
Ylempänä rakenteessa (kuva 44) näkyy holvin tilanne tällä kohtaa. Tiilien kunto tulee tarkastaa tulevan restauroinnin yhteydessä. Merkityille alueille saattaa joutua uusimaan tiiliä. Suolaa ilmenee täälläkin.

KUVA 44. II b, holvissa on suolaa melko runsaasti.

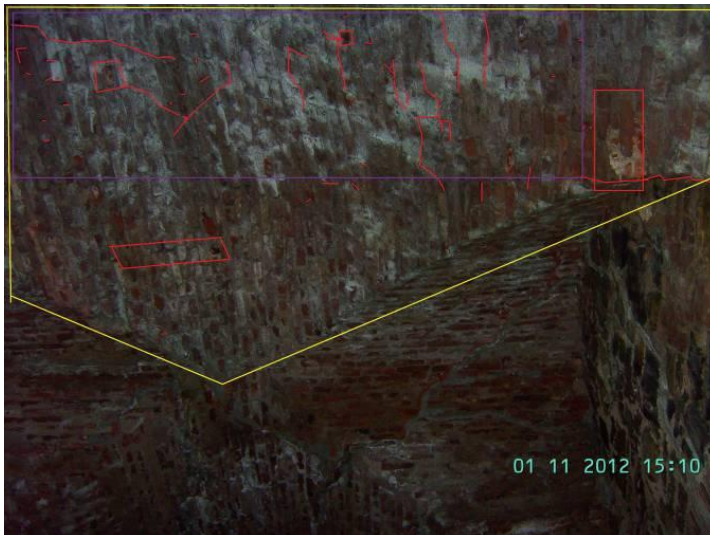
Seuraavassa kuvakulmassa nähdään vauriot holvin alueella, jossa myös on aiemmin korjattu halkeama (kuvat 47 ja 48).

KUVA 48. III c, hovivaipoilla on pieniä halkeamia ja suolaa.

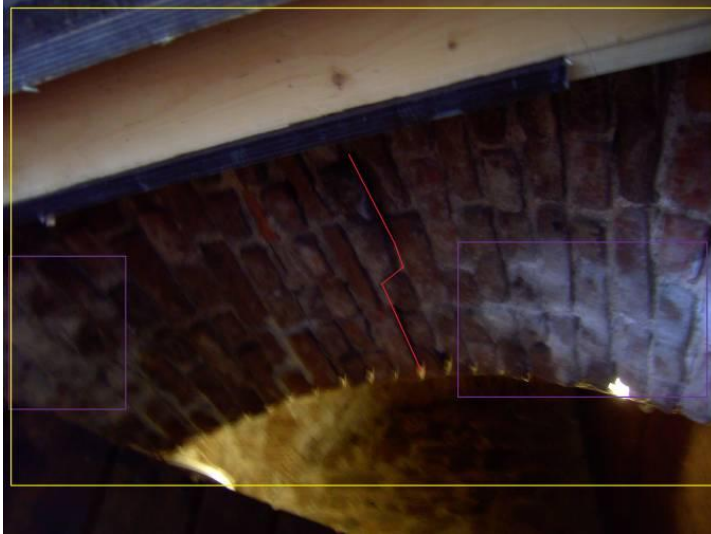
Isommassa varastotilassa on vähän väljempää. Kulku tähän osaan on viidennestä kasematista (kuva 54).

KUVA 54. Kaaressa on halkeama ja suolaa.

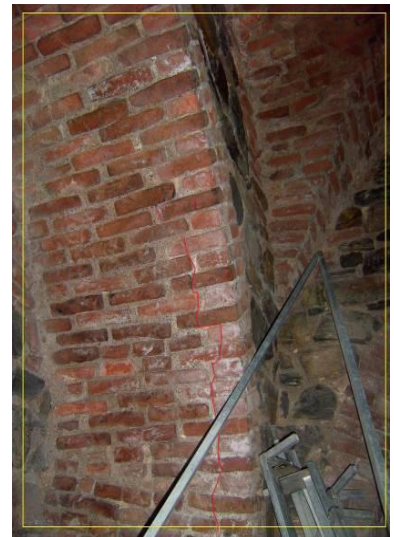
Tilan takaseinämässä on jo aiemmin suoritettu halkeaman täyttö. Se on kuitenkin antanut vähän periksi (kuva 57). Tiilikaarella on myös halkeama (kuva 58).

KUVA 58. Oikealla puolella tiilikaarta on halkeama.

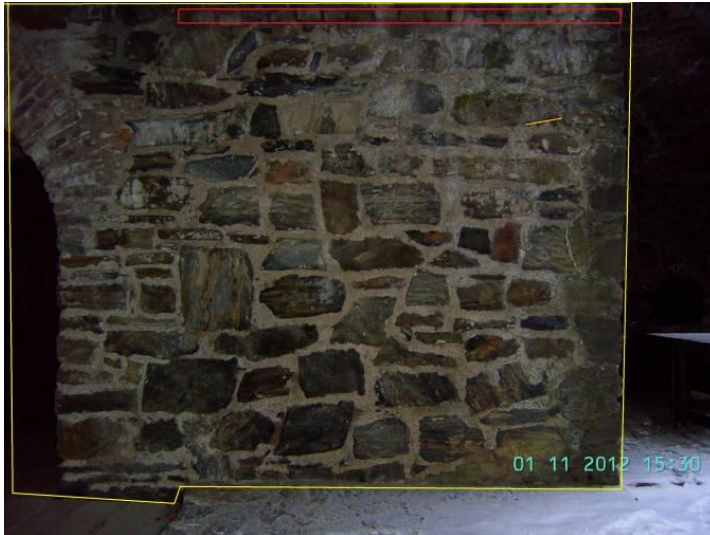
Kuvaus alkaa neljännen kasematin puoleiselta sivulta eli sisäpihalta katsottaessa viidennen kasematin oikealta seinustalta (kuva 60). Voidaan todeta, että luonnonkivinen muuri on kunnossa.

KUVA 60. I a, kivimuuri on kunnossa.

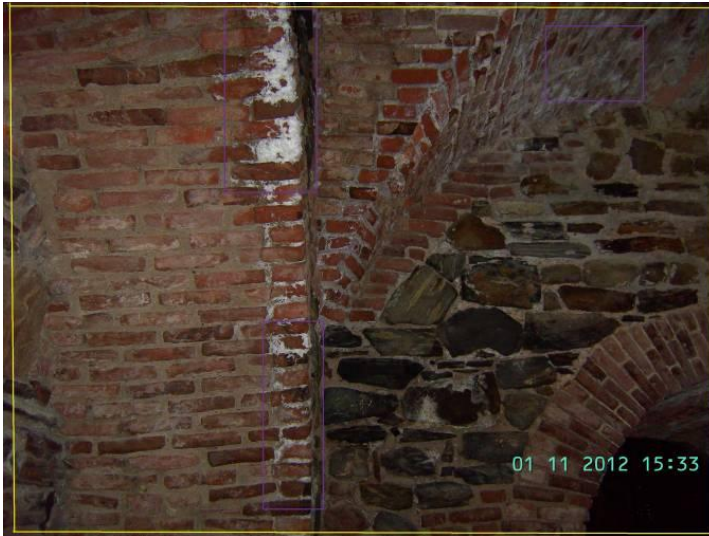
Ylempänä suolan määrä lisääntyy ja ilmenee suolapartana (kuva 66). Muita vaurioita ei ole havaittavissa.

KUVA 66. III b, rakenteessa on suolapartaa.

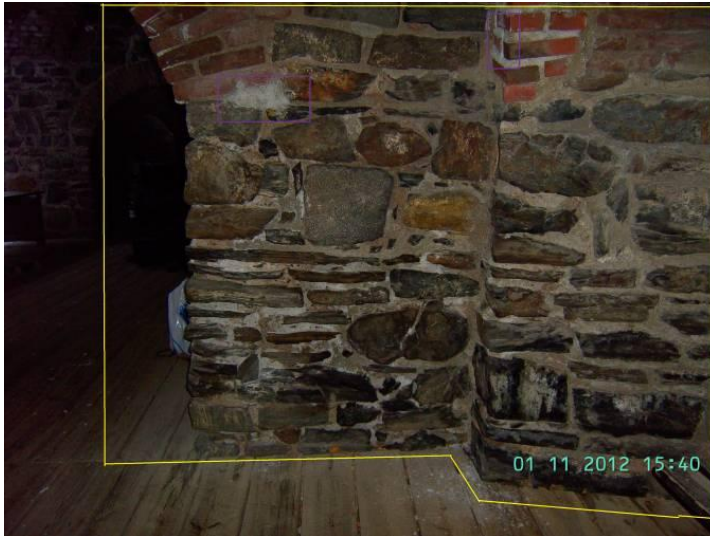
Seuraava kuvauskohta on vasemmalla seinämällä (kuva 70). Rakenteen ala-osassa ei ole vaurioita.

KUVA 70. V a, rakenteessa on vähäisessä määrin suolaa.

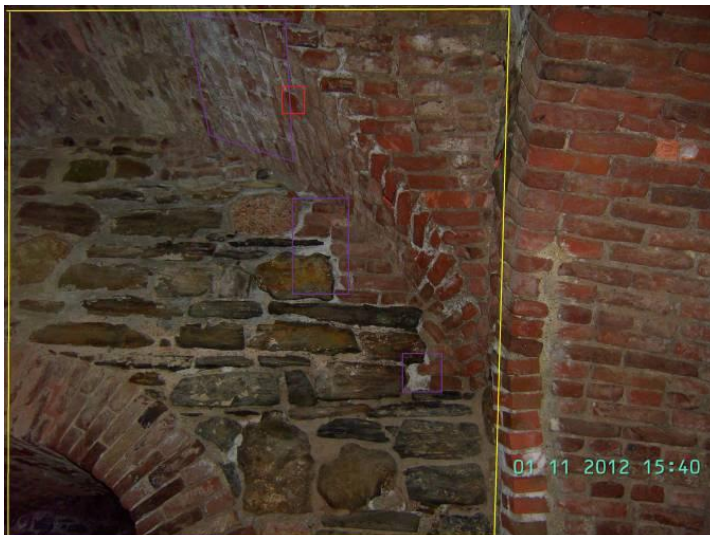
Ylempänä rakenteessa on myös vähän suolaa (kuva 71).

KUVA 71. V b, suola heikentää rakennetta pitäen sen kosteana.

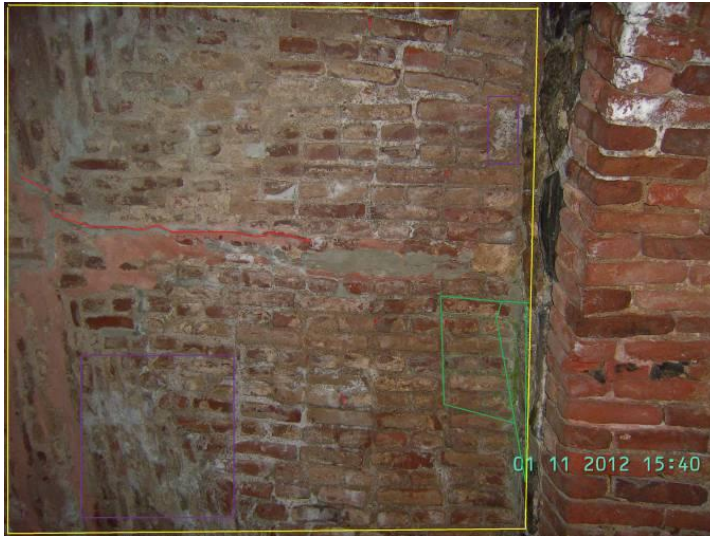
Ylempänä on aiempi korjaus pettänyt (kuva 72). Leväkasvusto on havaittavissa kulmassa myös tällä puolen rakennetta.

KUVA 72. V c, aiemmin korjattu kohta on halkeillut.

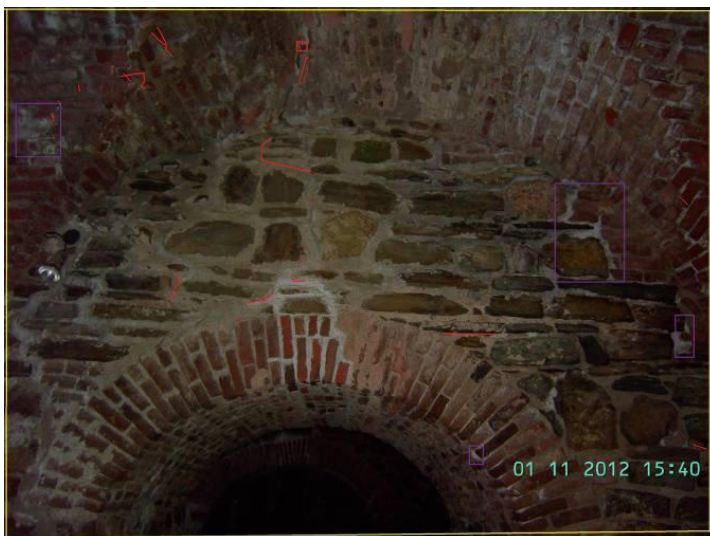
Seuraava kuvauskohta on kuudenteen kasemattiin johtavan väliholvin ovi-aukon päältä (kuva 73).

KUVA 73. VI b, kohdassa on holvin päällä oleva aiempi korjaus antanut periksi.

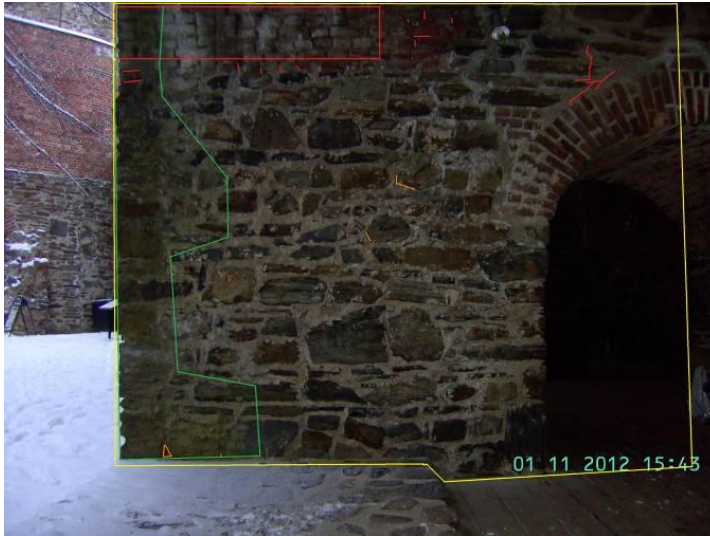
Seuraavaksi siirrytään oviaukon vasemmalle puolelle (kuva 74). Luonnonkivisen muurin osuus on kunnossa, tosin leväkasvustoja on ulkotilaan rajoittuvilla pinoilla.

KUVA 74. VII a, alaosassa on leväkasvustoja.

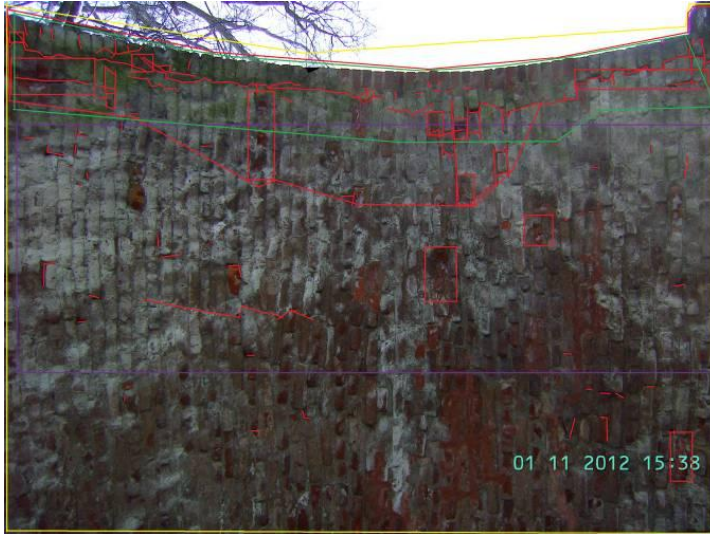
Kohtisuoraa ylöspäin kuvattaessa (kuva 76) näkyy holvin vauriot. Rakenteessa on runsaasti suolaa ja kaaren uloimman tiilivarvin poikki kulkee halkeama.

KUVA 76. VII c, rapautuneita tiiliä ja kaaren uloimmassa varvissa on merkittävä halkeama.

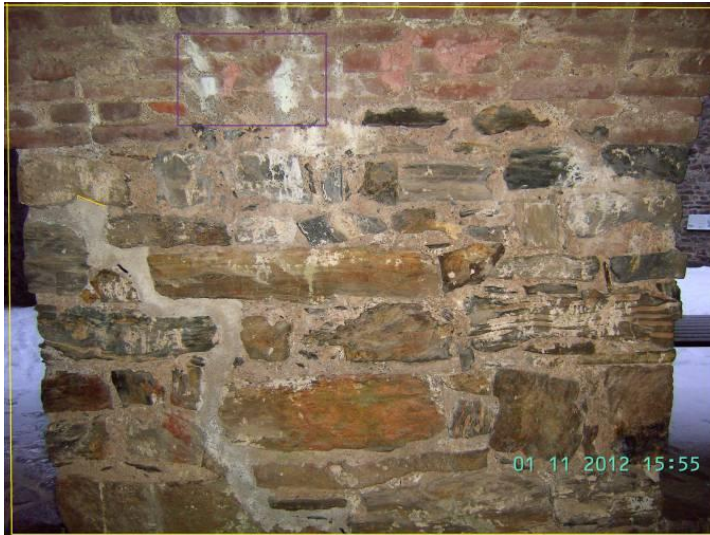
Väliholvin alaosassa vasemmalla ei ole vaurioita vähäistä suolaesiintymää lukuun ottamatta (kuva 77).

KUVA 77. I a, aiempi halkeaman täyttö on kunnossa.

Yhteenvedo voidaan todeta, että viidennen ja kuudennen kasematin väliholvi ei vaadi akuutteja toimenpiteitä. Restauroinnin kiireellisyysluokituksessa se on luokkaa AA.

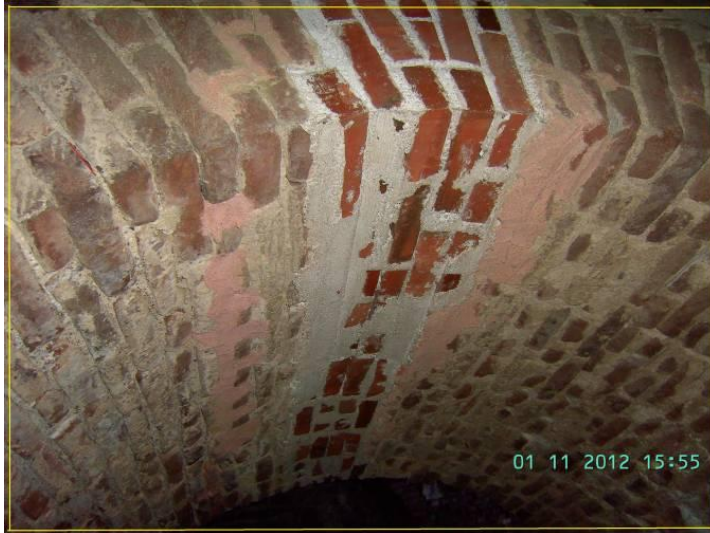
Ylemmäksi noustessa holvikaaren alueella on kaikki kunnossa (kuva 79).

KUVA 79. I c, väliholvin kaarikin on kunnossa.

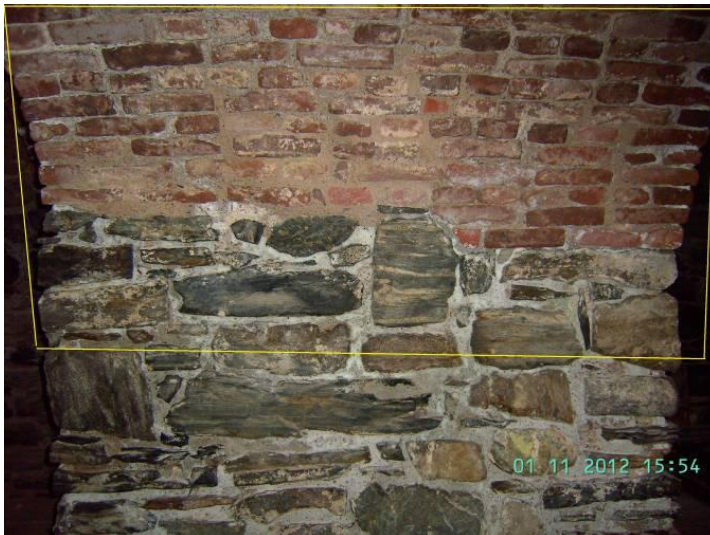
Oikealla puolella voidaan todeta, että myös se on kunnossa (kuva 80).

Kuva 80. I d, oikealla puolellakin väliholvi on kunnossa.

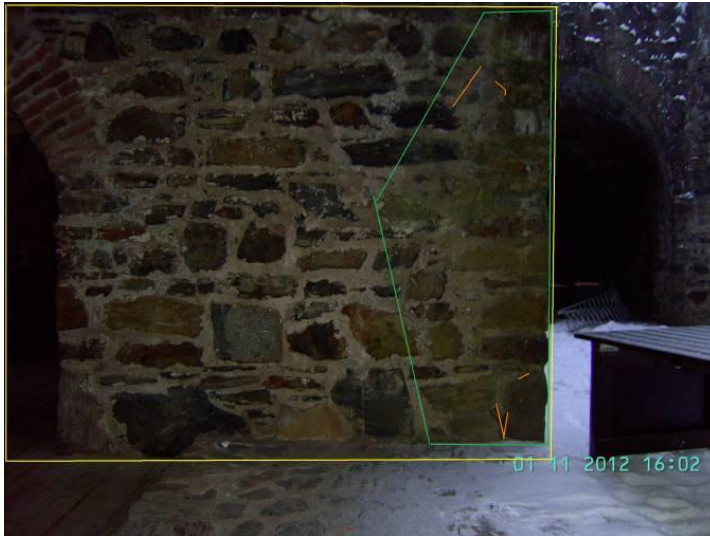
Kuudennen kasematin ensimmäinen kuvauskohta on sen oikea seinämuuri (kuva 82). Luonnonkivimuurin alueella on leväkasvustoa, muutoin rakenne on kunnossa.

Kuva 82. I a, vauriot ovat vähäisiä, leväkasvustoa on runsaasti.

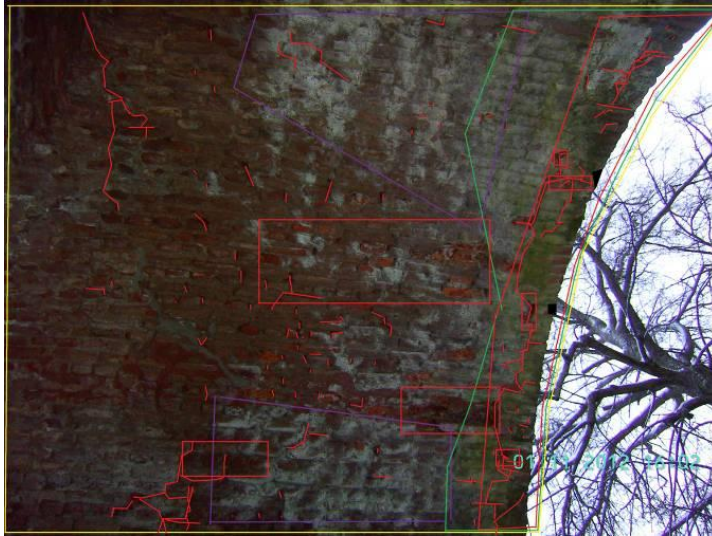
Ylempänä nähdään kuinka tiilimateriaali on osittain menettänyt mekaanista kestävyyttään ja kaaresta on jo pudonnut uloimpia tiiliä pois (kuva 84).

KUVA 84. I c, kaaren alueella on heikentyneitä tiiliä ja itse kaaresta on jo menetetty tiilimateriaalia.

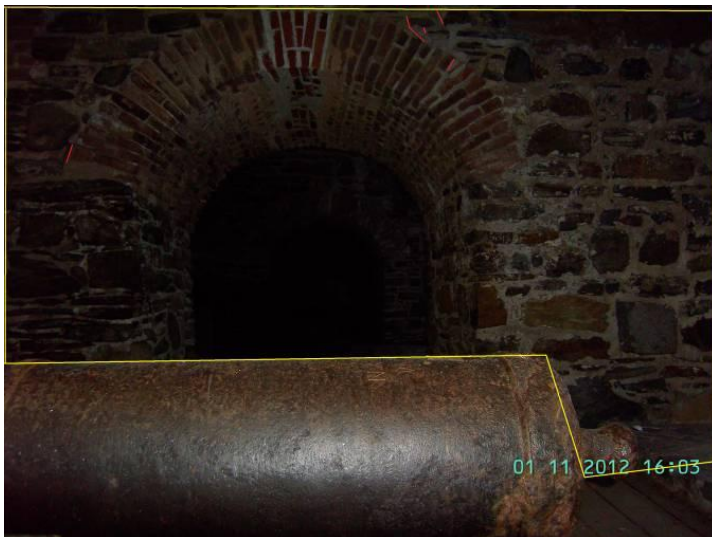
KUVA 85. II a, kohdassa on avonaisia saumoja todettavissa.

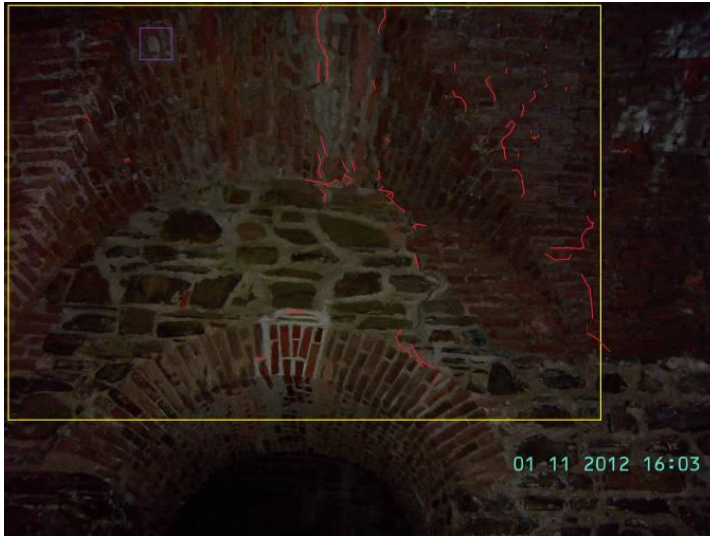
Ylempänä holvin alueella on aiemmin suoritettu korjaus pettänyt. Ruoteessa on avointa saumaa (kuva 86).

KUVA 86. II b, holvissa on halkeamia.

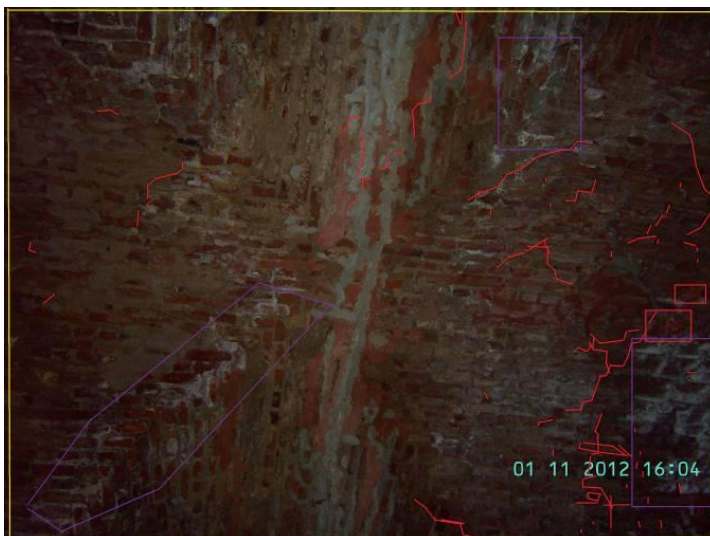
Kuva kohti suoraan ylöspäin kertoo, että holvissa olevat halkeamat ovat pieniä, vaurioita on enemmän kun lähestytään ulkokaarta (kuva 87).

KUVA 87. II c, holvissa on suolaa ja pieniä halkeamia.

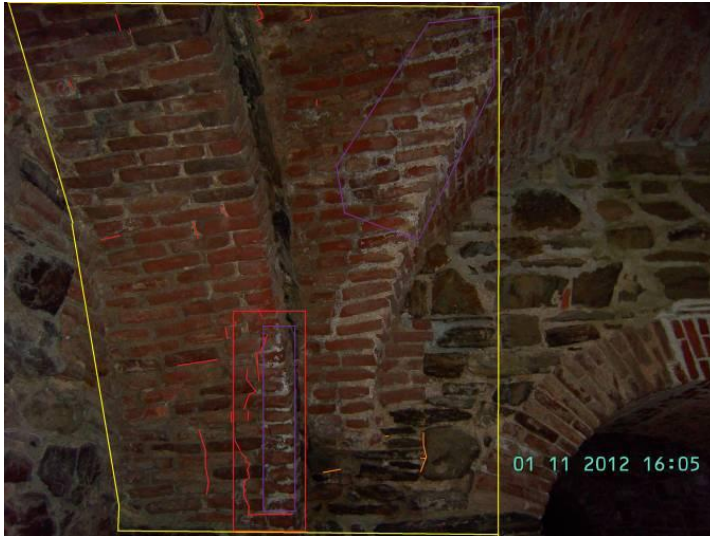
Seuraavana on kasematin oikean puoleinen nurkka. Ala-osan luonnonkivimuurit ovat täysin kunnossa. Ylempänä takaseinän tiilikaassa näkyy halkeamia ja suolaa (kuva 88).

KUVA 88. III b, takaseinämän tiilikaassa on halkeamia.

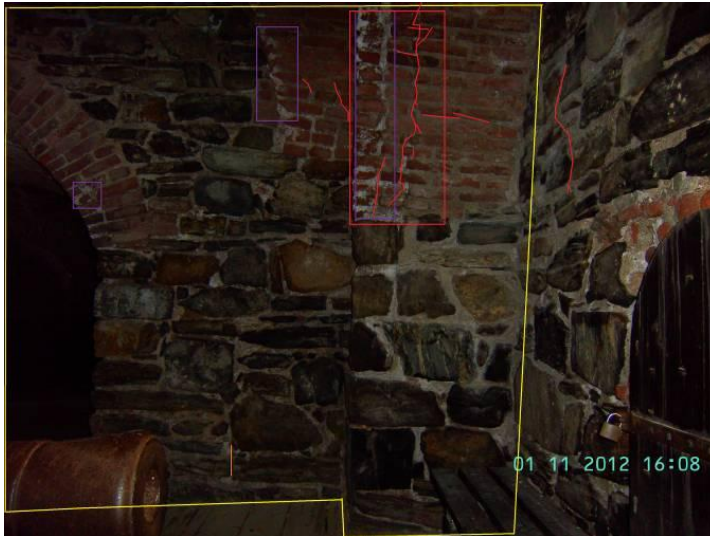
Seuraavassa kuvauskohdassa näkyy takaseinän tiilikaaren halkeamat, jotka jatkuvat vielä vähän ylemmäksi (kuva 90).

KUVA 90. V a, ainoastaan takaseinä kaari vaatii toimenpiteitä.

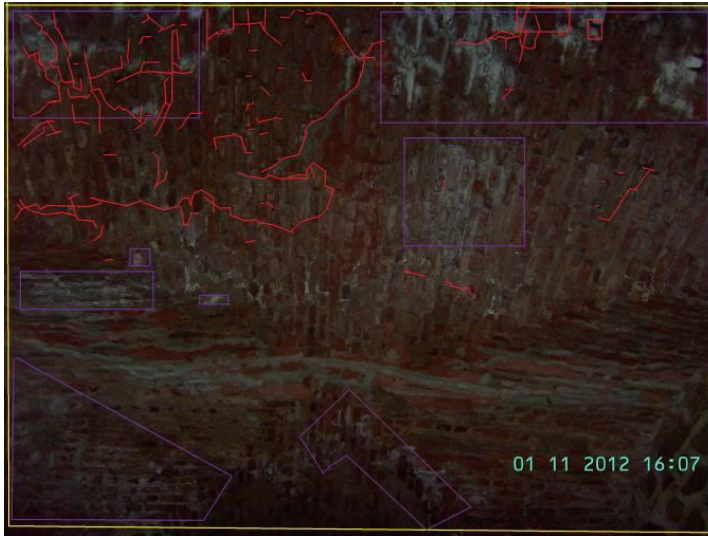
Tältä kohtaa suoraan ylöspäin kuvattaessa voi todeta, kuinka holvin vauriot painottuvat tämän väliholvin puoleiselle holvin osalle (kuva 92). Holviin aiemmin tehty korjaus on kestänyt hyvin. Suolaa esiintyy täälläkin.

KUVA 92. VI c, holvin halkeamat keskittyvät väliholvin yläpuolelle.

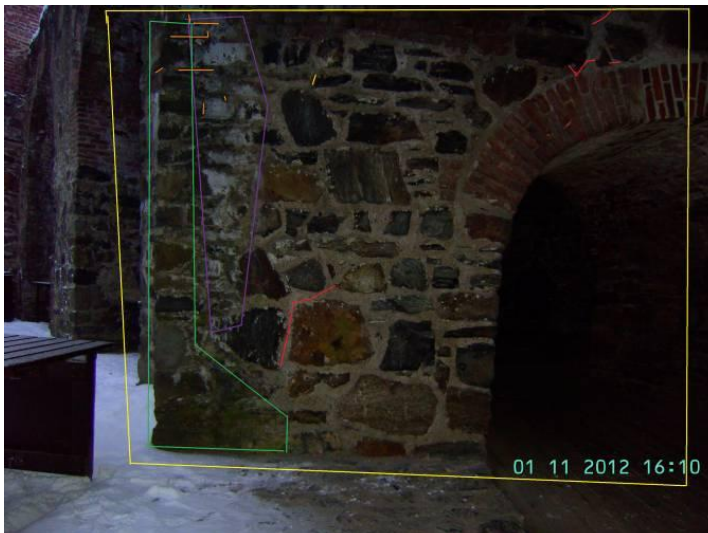
Viimeinen kuvauskohta on kasematin vasemmalla seinämuurilla (kuva 93). Muutamia saumojia voisi korjata luonnonkiviosuudessa. Leväkasvustoja ja suolaa ilmenee runsaasti.

KUVA 93. VII a, leväkasvustot ja suola rasittavat rakennetta.

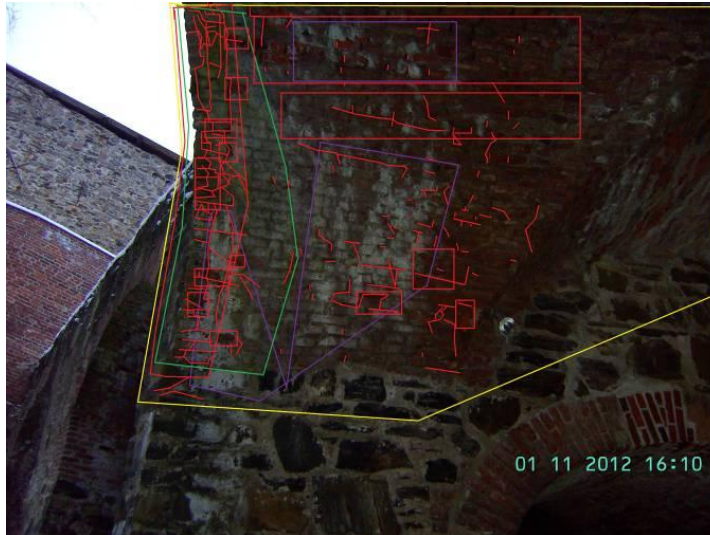
Ylempänä tiilimuurauksen alueella vaurioiden määrä lisääntyy (kuvat 94 ja 95). Kaaren uloin tiilivarvi on vain vaivoin kiinni muussa rakenteessa. Suola ja levät pitävät rakenteen koko ajan kosteana.

KUVA 94. VII b, vauriot etenevät nopeasti, koska rakenteessa on koko ajan korkea kosteuspitoisuus.

Yhteenvetona kuudennesta kasematista voidaan sanoa, että sen seitsemänteen kasemattiin johtava luonnonkivimuuri väliholvin yläpuolella ja sen yläpuolelle oleva tiiliholvi sekä väliholvin tiilirakenteet kaipaavat kaikki pikaista restaurointia. Väliholvin rakenteet ovat halki! Tiilikaarissa ja holvissa on

halkeamia, jotka on hyvä restauroida kuntoon. Restauroinnin kiireellisyysluokituksessa kaikki em. rakenteet ovat painokkaasti luokkaa AAA.

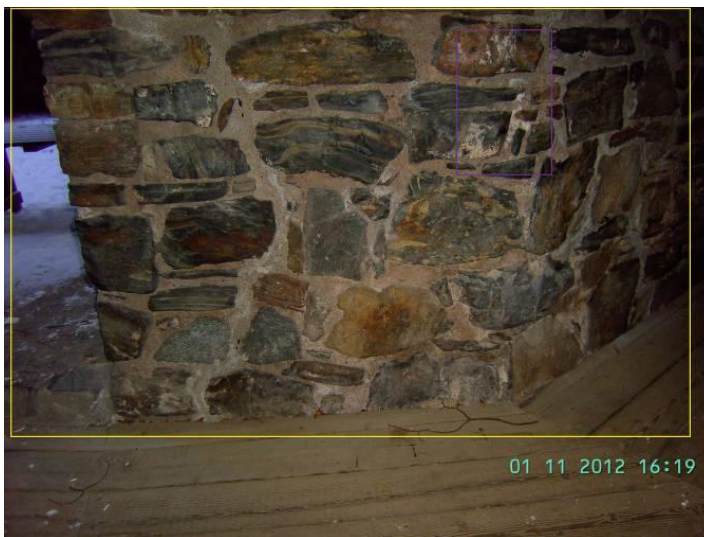
Kasemattien kuusi ja seitsemän välinen holvi on välittömän restauroinnin tarpeessa. Väliholvin välitilassa on koko holvin poikki kulkeva halkeama. Holvi on revennyt molemmilta puoliltaan. Luonnonkivimuurit ovat kunnossa vasemmalta seinämältään (kuva 96).

KUVA 96. I a, kivimuuuri on aiemmin korjattu ja se on kunnossa.

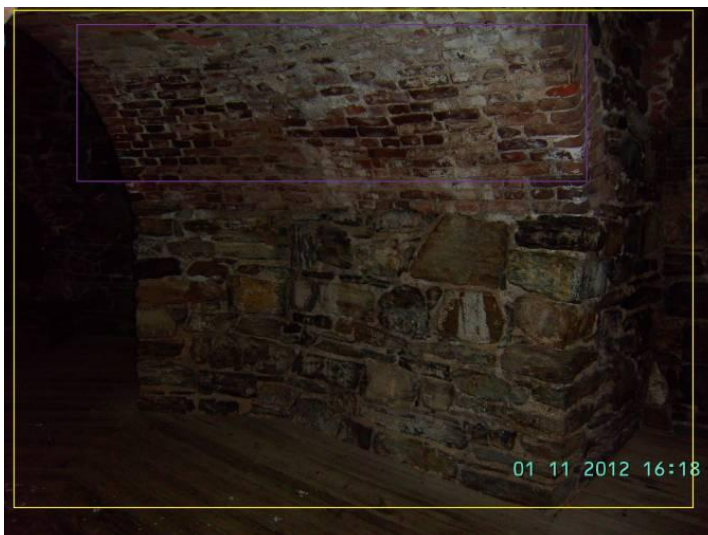
Rakenteen oikealla puolella (kuva 99) on runsaasti suolaa.

KUVA 99. I c, väliholvin oikea puoli on kunnossa.

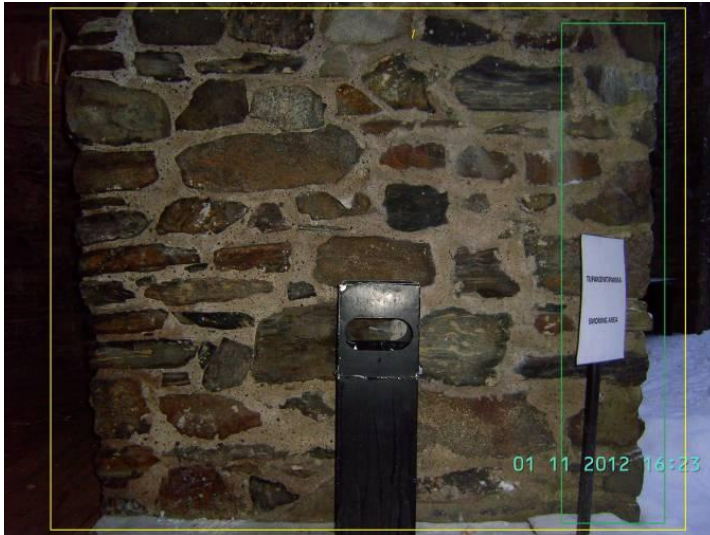
Ensimmäinen kuvauskohta on kasematin vasen seinämuuri (kuva 101). Luonnonkivimuuri on kunnossa, tosin sen ulkotilaan rajoittuvassa osassa on leväkasvustoa.

KUVA 101. I a, leväkasvustoa on kivien pinoilla.

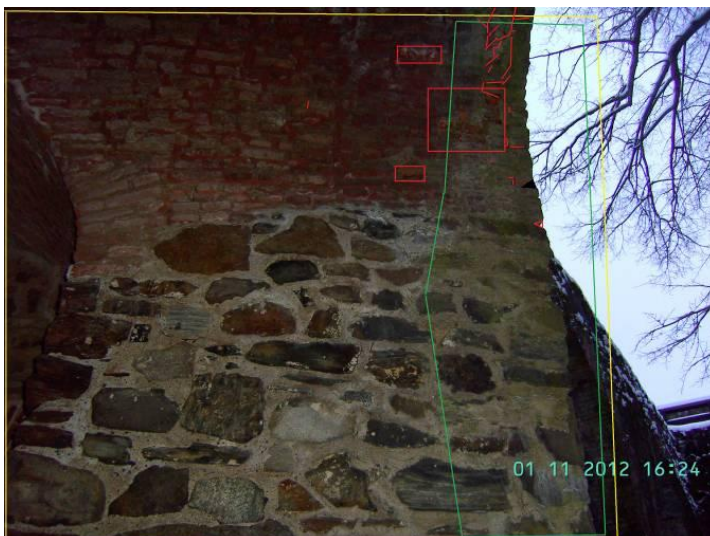
Ylempänä rakenteessa kaaren alueella on halkeamia ja uloin tiilivarvi on vaarassa irrota (kuva 102).

KUVA 102. I b, kaaren alueella on halkeamia.

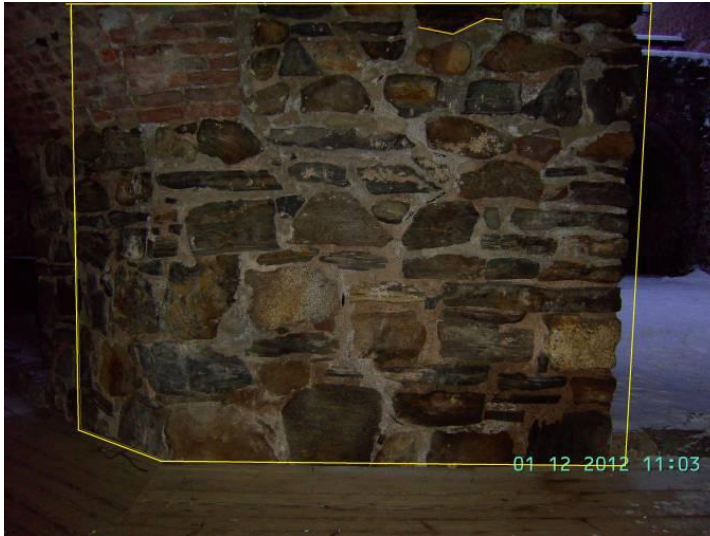
Toinen kuvauskohta kertoo luonnonkivimuurin olevan kunnossa myös täällä (kuva 103).

KUVA 103. II a, muurissa ei ole vaurioita.

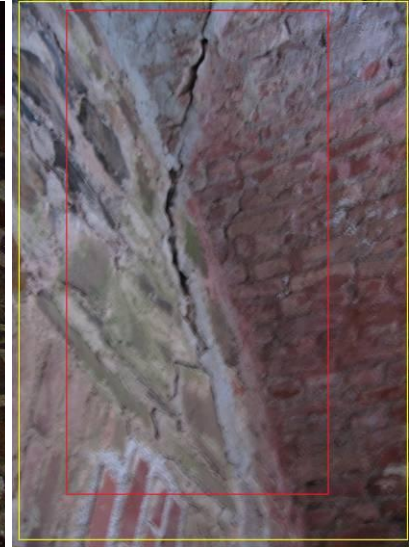
KUVA 105 B. Lähikuva repeämästä.

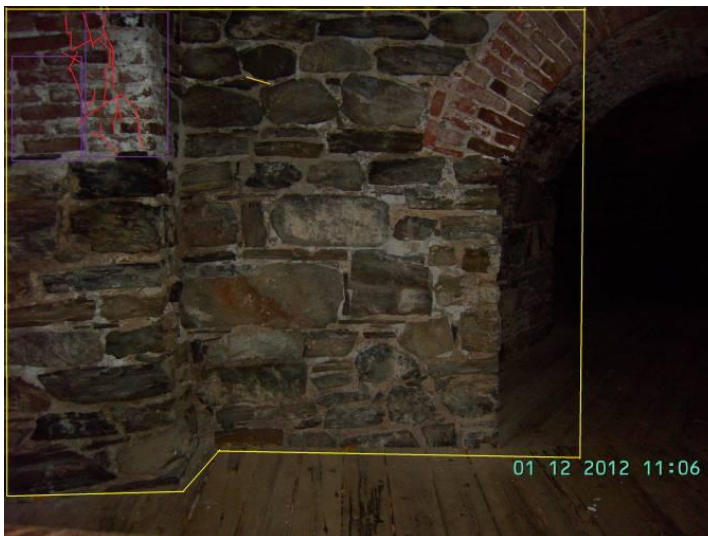
Seuraavassa kuvauskohdassa on takaseinän tiilikaarella halkeamia ja suolapartaa (kuva 106). Luonnonkivimuurin osuus on kunnossa.

KUVA 106. IV a, tiilikaaren halkeamia ja suolaa.

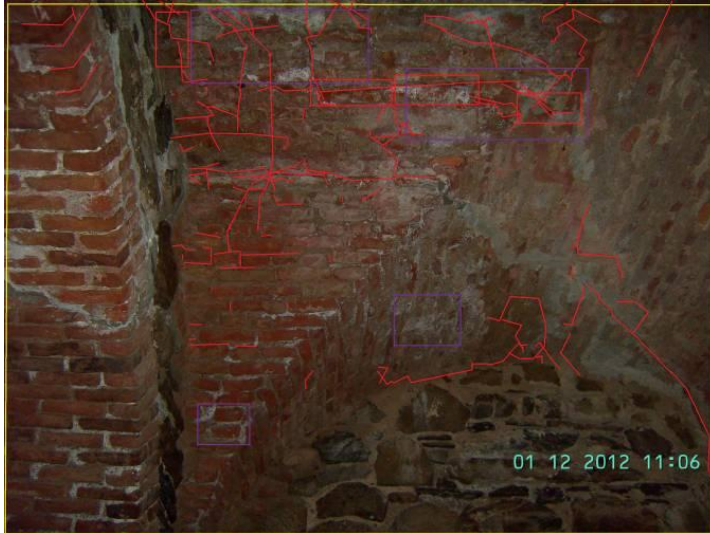
Ylempänä rakenteessa näkyy holvin halkeamia (kuva 107).

KUVA 107. IV b, holvissa risteilee halkeamia.

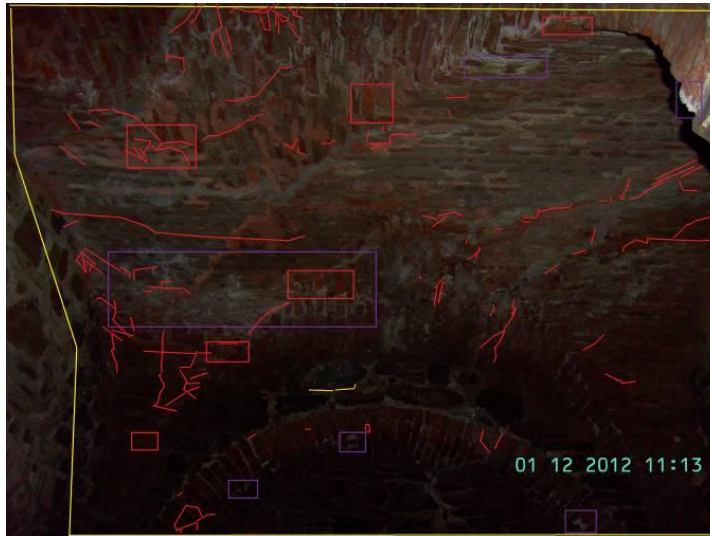
Ylempänä holvissa (kuva 109) näkyy halkeamien verkosto. aiemmin suoritettu korjaus on kunnossa.

KUVA 109. V b, holvissa on runsaasti halkeamia.
