Olavinlinna 2012

Vesiportin bastionin kasemattien ja niiden välitilojen
vauriokartoitus ja kuntoarvio

23.3.2012
Virve Suominen
Konservaattori (AMK)

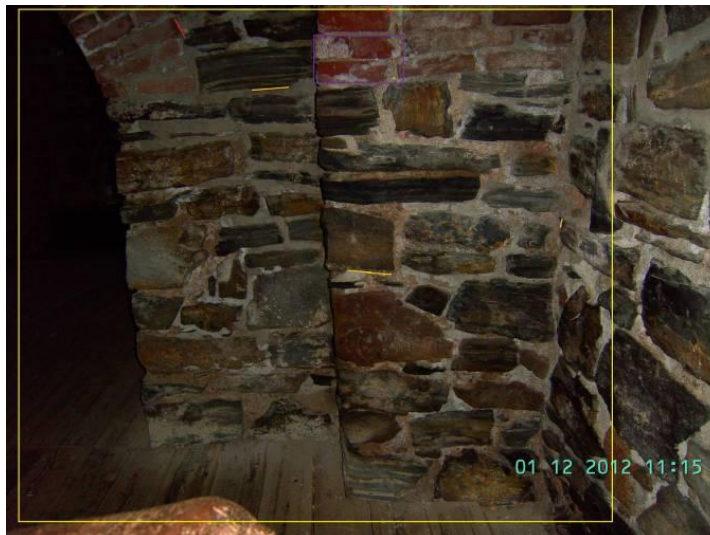
Seuraava kuvauskohta on kasematin vasen nurkkaus (kuva 110). Luonnonkivimuuri on kunnossa.

KUVA 110. VI a, osiolla ei ole vaurioita.

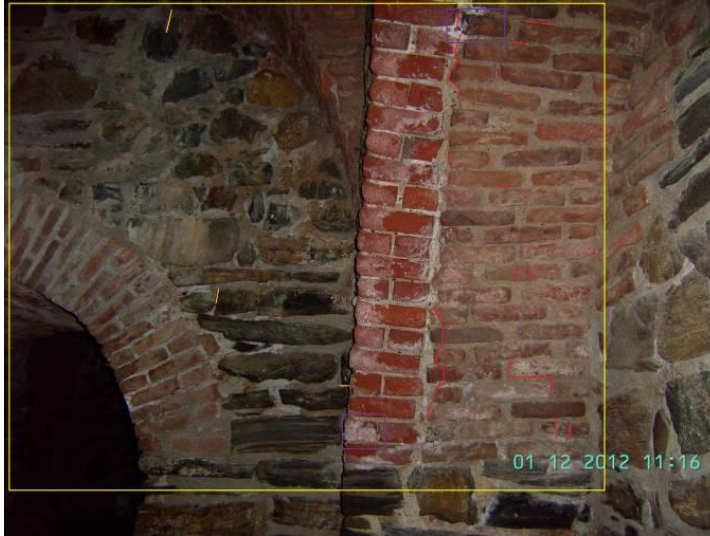
Ylempänä näkyy takaseinän tiilikaassa halkeamia (kuva 111).

KUVA 111. VI b, tiilikaassa on pari halkeamaa.

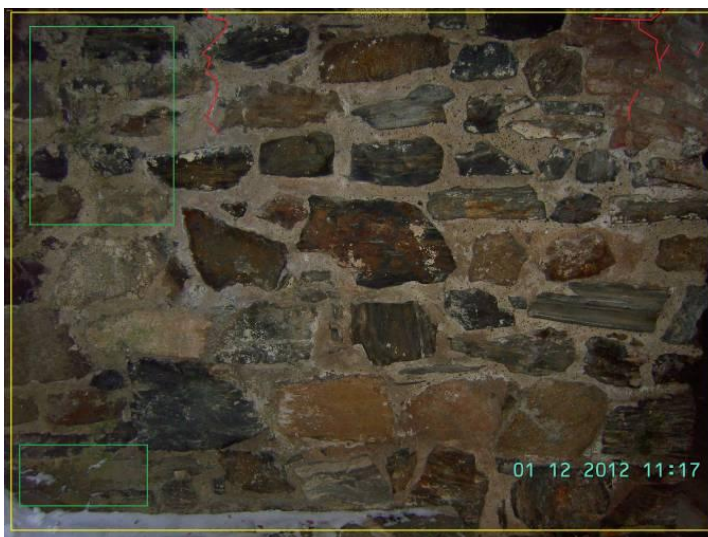
Viimeinen kuvauskohta on kasematin ulkotilaan ajoittuva seinämuuri (kuva 114).

KUVA 114. VIII a, luonnonkivimuurissa on leväkasvustoa ja pari halkeamaa.

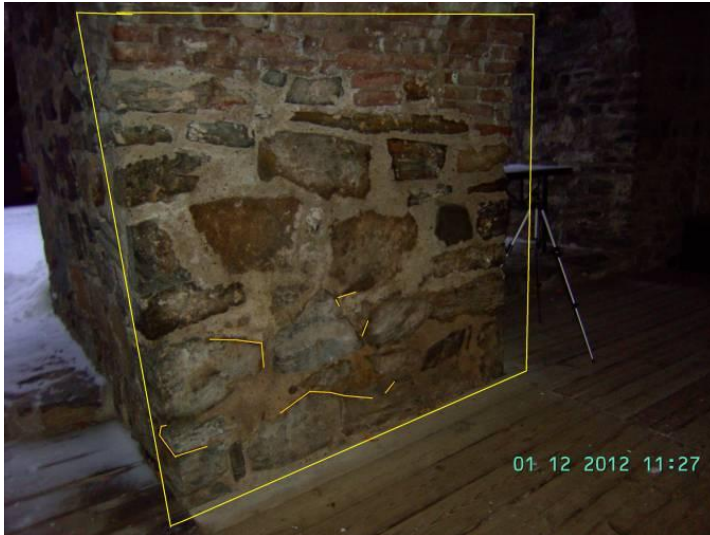
Seitsemännen ja kahdeksannen kasematin välinen holvi (kuva 116) on repsahtanut ja kivimuurin ja väliholvin väliin on syntynyt repeämä.

KUVA 116. I a, väliholvi on kuvattu vasemmalta.

Yhteenvedona seitsemännen ja kahdeksannen kasematin väliholvista voidaan todeta, että rakenteessa täytyy olla korkea kosteuspitoisuus, koska suolaa esiintyy niin runsaasti. Holvissa on myös runsaasti halkeamia. Restauroinnin kiireellisyyssluokituksessa väliholvi on luokkaa AAA.

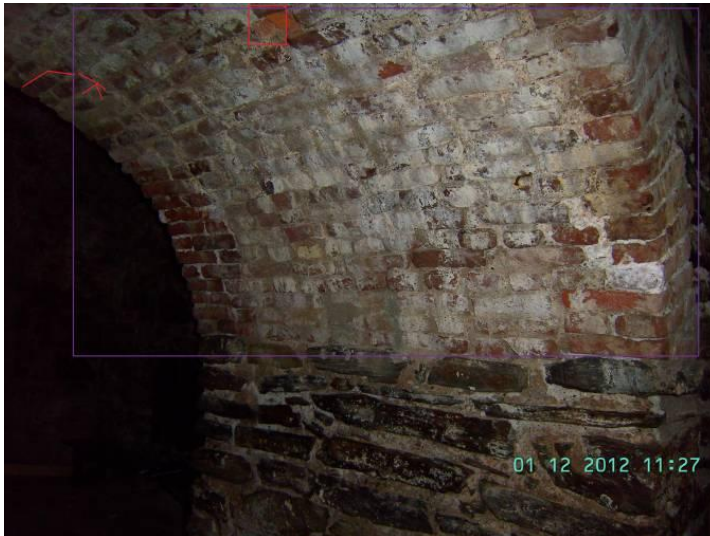
Holvien oikealla puolella näkyy runsaasti suolaa (kuva 118).

KUVA 118. I c, väliholvin oikea puoli on suolan peitossa.

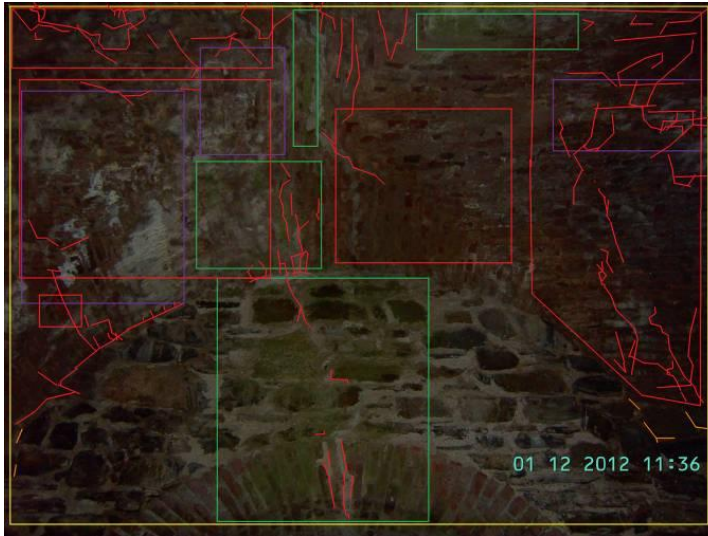
Kaaren keskikohdasta alkava halkeama (kuva 125) jatkuu myös ylempänä. Koko holvivaipat ovat halkeamien ja levän peitossa.

KUVA 125. II b, levä viihtyy hyvin kosteassa rakenteessa.

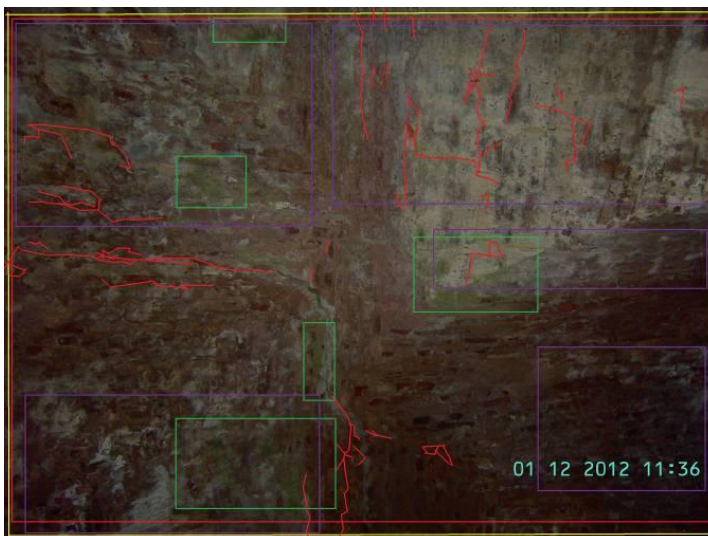
Suoraa ylöspäin kuvattaessa voi todeta leväkasvustoja olevan kaikilla vaipoilla (kuva 126). Suolaa on niin runsaasti, että peittää alleen vaurioituneita kohtia.

KUVA 126. II c, kohtisuoraa ylöspäin katsottaessa saa kuvan siitä, kuinka kostea holvin täytyy olla.

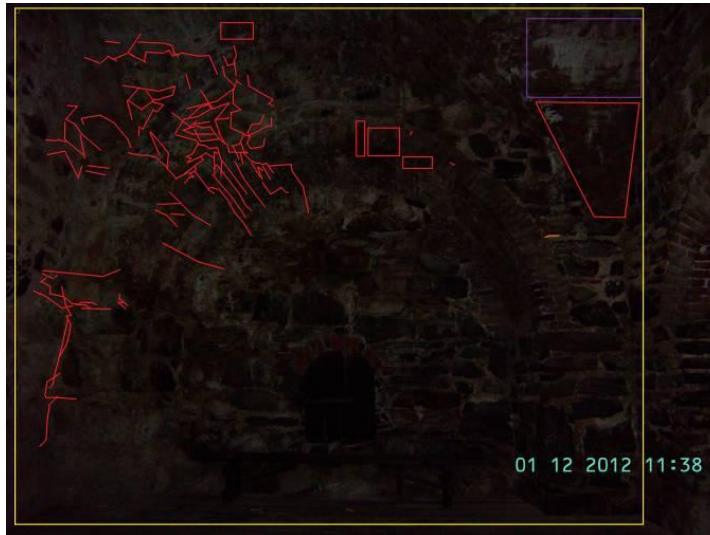
Seuraava kuvauskohta on kasematin takaseinä (kuva 127). Sen vasemmalla puolella on myös kivimuurissa vaurioita. Molemmissa ruoteissa on heikentyneitä alueita, halkeamia tai muuten uudelleen saumattavaa. Halkeamat jatkuvat myös ulottuen luonnonkivimuriin.

KUVA 127. III a, takaseinältä erottuu punaisella merkityt vauriokohdat.

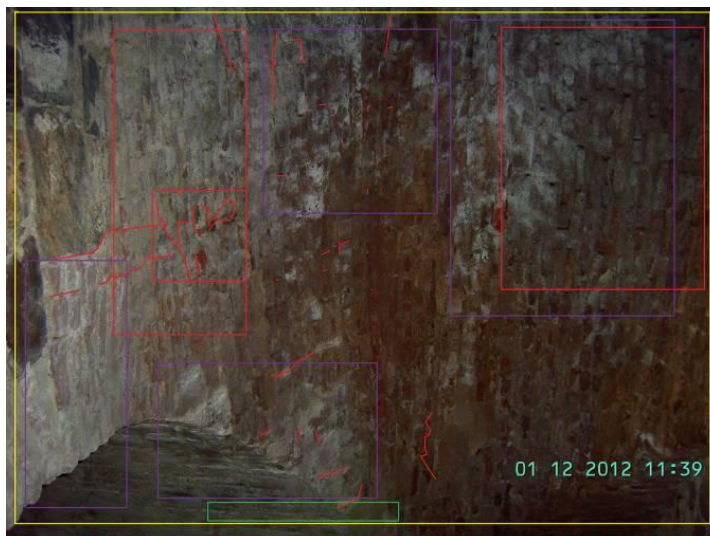
Myös holvin tällä alueella on runsaasti suolaa ja jonkin verran halkeamia(kuva 128).

KUVA 128. III b, holvin alueen suolat rapauttavat tiiliainesta merkittävästi.

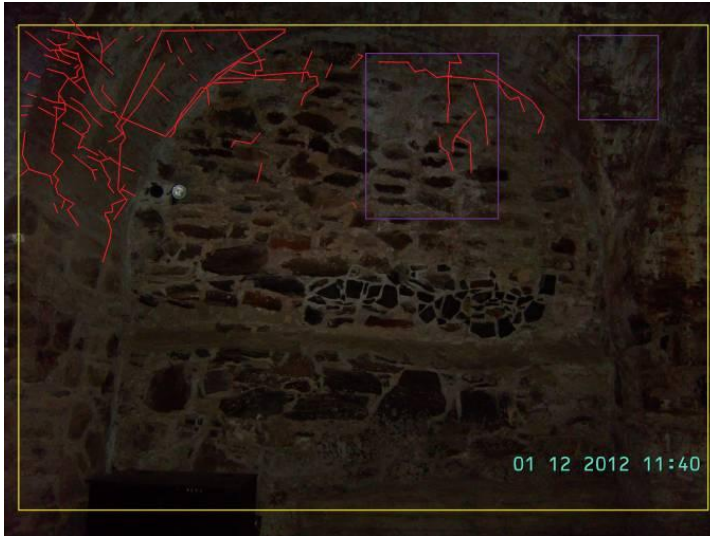
Kasematin vasen luonnonkivinen seinämuuri on myös vaurioitunut (kuva 129).
Tiiliosioissa on halkeamia. Levää esiintyy näilläkin pinnoilla.

KUVA 129. IV a, vasemman seinämän vaurioita, suolaa on myös kivimuurissa.

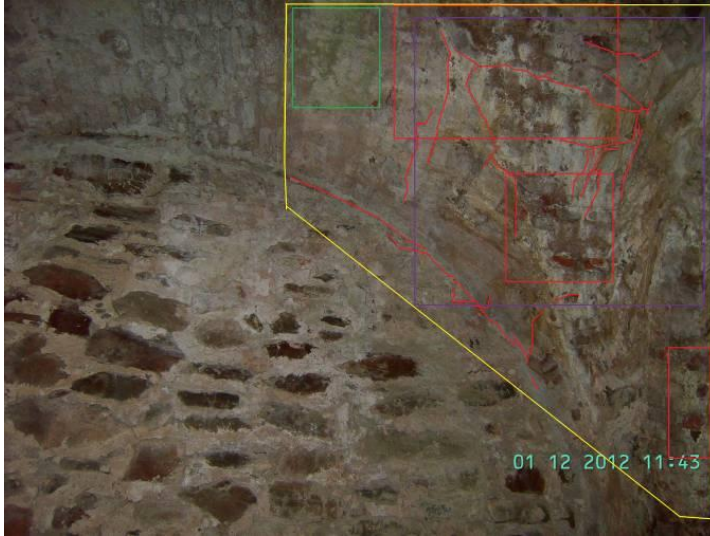
Kaaren oikea puoli on myös rapautunut (kuva 133). Levää esiintyy jonkin verran.

KUVA 133. IV c, vasemman seinän sisäkaari.

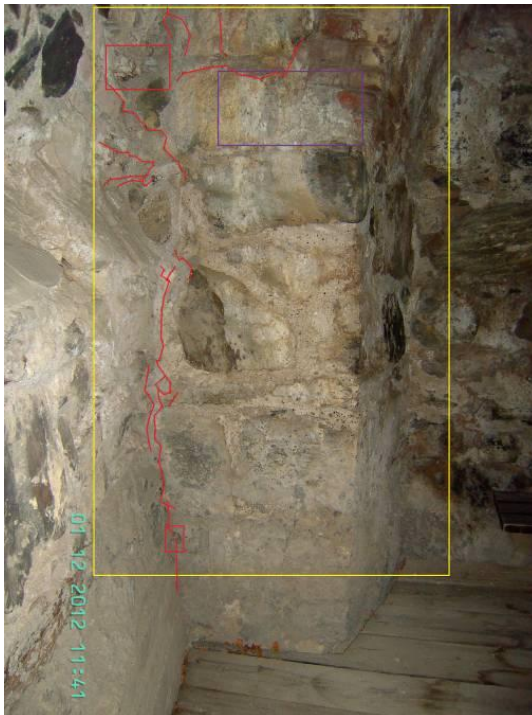
Oikealla alempana on myös halkeamia ulkoneman liittymäkohdassa (kuva 134).

KUVA 134. IV d, halkeamia on myös alaosassa.

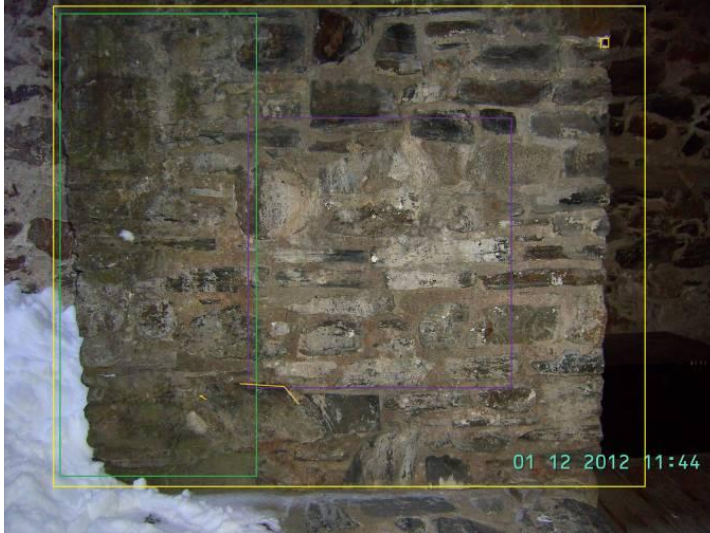
Seuraava kuvauskohta on ulostulo kohdan luonnonkivinen alaosa, joka on leväkasvustoa ja suolaa lukuun ottamatta kunnossa (kuva 135).

KUVA 135. V a, alaosa muurista on kunnossa.

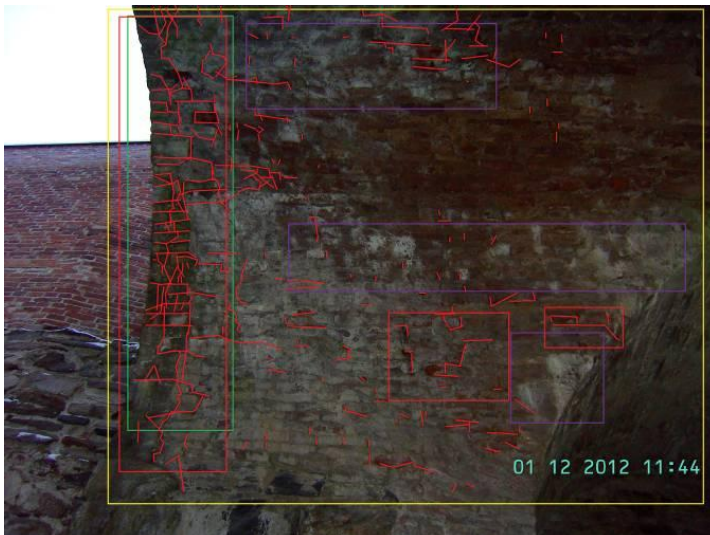
Ylempänä rakenteessa on samat ongelmat kuin muissakin kasemateissa eli tiiliosiot ovat vaurioituneet ja uloin tiilivarvi on vaarassa irrota (kuva 136).

KUVA 136. V b, levää suolaa ja heikentynyttä muurausta.

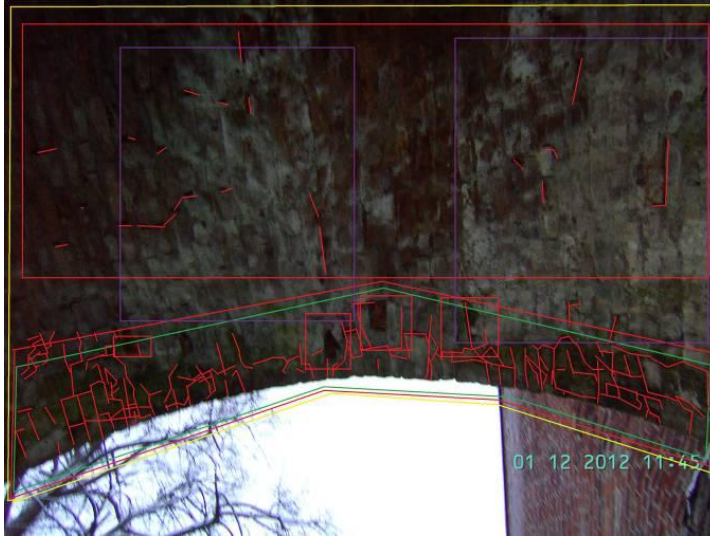
Kaaren yläosassa on nähtävänä sama ilmiö (kuva 137).

KUVA 137. V c, runsaasti suolaa ja leväkasvusto heikentää rakennetta.
