VARTIOTUPA H 6

Inventointi 2003-2004

Vartiotupa H 6

Inventointi

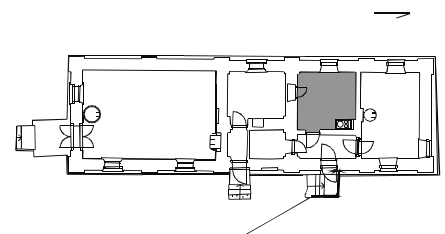
Huonetilan nimi ja numero 3 Eteinen

Lattia	Betonia
Seinät	Rapattua tiiltä, maalattu
Katto	Tiiliset kappaholvit teräskiskojen varassa, rapattu ja maalattu
Ovet	O 02: vaalean sininen, ovi tiivistetty ylhäältä listalla, vanhasta ovenkahvasta puuttuu puuosa, vanhat karmit tiivistetty listalla, kynnyspuu vaalean sininen, karmi huoneen 3 puolella vihreä UO 01s: ovi ja karmit vaalean vihreät, tiivistetty 30 mm listalla O 03: harmaanvihertävä, karmit ruskeat, huoneen 2 puolella vihreät, ovi tiivistetty 35 mm listalla O 05: tumman vihreä, vanhat saranat tallella.
Ikkunat	F 02: malli D. Kaari-ikkuna ulko-oven yläpuolella, vanhat karmit jäljellä, puitteet puuttuvat
Kalusteet, varusteet	sähkötaulu, vanha

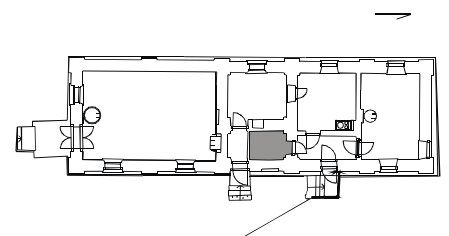
Huonetilan nimi ja numero 6 Eteinen

Lattia	Betonia
Seinät	Rapatut tiiliseinät, osin maalattu
Katto	Puolikas tiilisestä ristiholvista
Ovet	O 06: huoneen 6 puolella ovenkahva paikoillaan, kynnys viininpunainen UO 02s: ovilevy puuttuu, harmaat karmit ilman kynnyspausta ja ovea, salvan lukko-osa tallella UO 02u: uusi väri ruskea, 85 mm ponttilautaa, karmit ruskeat
Ikkunat	Ei ole
Kalusteet, varusteet	valokatkaisijat ja sähköjohdot

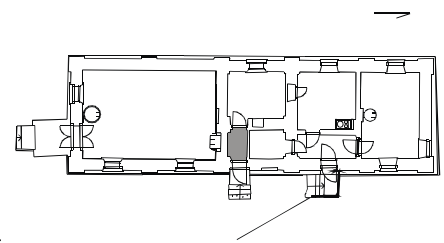
Huonetilan nimi ja numero 7

Lattia	Betoni 30mm, alla tiili 150mm, jonka alla asennushiekka, jalkalista 35x35mm, betonia
Seinät	Rapattu tiili, maalattu
Katto	Tiiliset kappaholvit ratakiskojen varassa, rapattu
Ovet	UO 03s: pariovissa neljä hakaa UO 03u: pariovi tehty tappiliitoksin
Ikkunat	F 04: malli C. Ulkokarmi sinapinkeltainen, tappiliitokset, kiinnitys 35x35 mm rautapulteilla. Ikkunan yläkaaren ulkopuite paikoillaan, alaosan puite puuttuu, vanhat saranan puolikkaat tallella, Yläosan kaari-ikkunan oikean puoleinen ruutu rikki. Sisäpuolen karmi sinapinkeltainen, 4 "rautalenkkiä". Sisäpuite on uusi vanhan mallin mukaan tehty yhtenäinen kiinteä, fortuska oikealla puolella. Kalterit 5 kpl pystyrautoja 25x25 mm, 6 kpl vaakarautoja 10 mm. Ikkunapenkki puuta F 05: malli C. Ulkopuite puuttuu, yläosan ulkopuite paikoillaan, ks. F 04. ikkunapenkki puuta. Sisäpuite ks. F 04, ei fortuskaa. Kalterit. Ikkunapenkki puuta. F 06: malli C. Vanha ikkuna peitetty levyllä. Sinapinkeltaiset karmit ja puitteet.

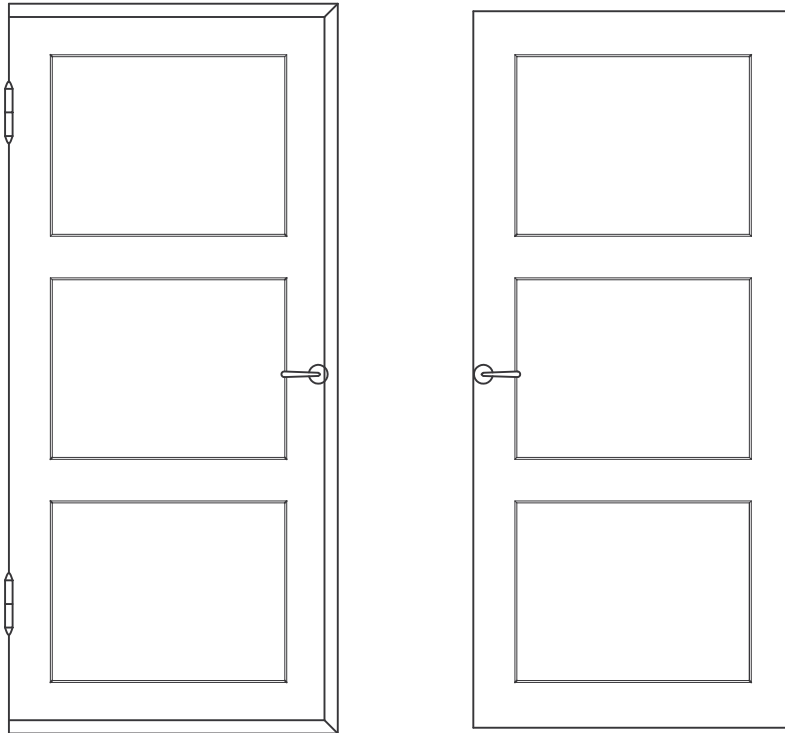
O 03

Huoneen 4 puolelta oven kahva puuttuu, ovi harmaa, alla sinapinkeltainen väri. Karmi harmaa 1350mm korkeuteen asti, yläosa valkoinen. Huoneen 6 puolelta ovenkahva paikoillaan, kynnys viininpunainen.

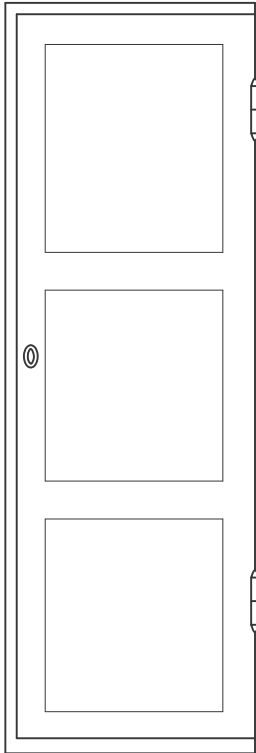
O 04

Yläkaari-ikkunasta puuttuu puitteet. Ovi ja karmit vaalean vihreät, tiivistetty 30-35 mm listalla.

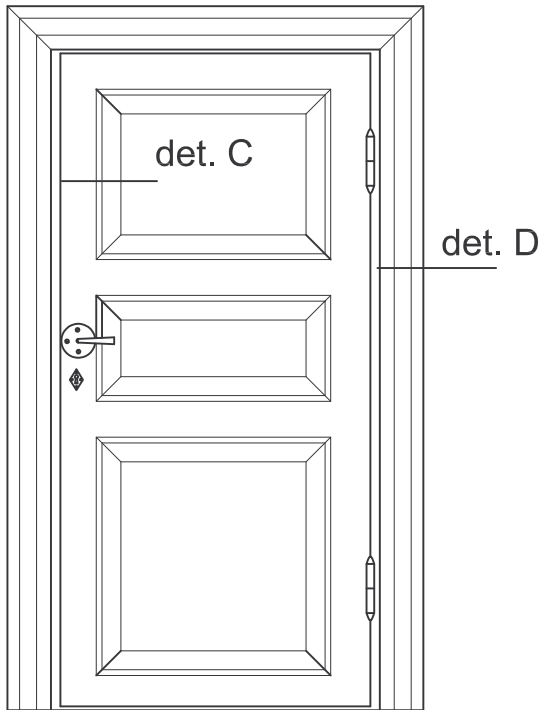
O 01

Karmit vaalean vihreät. Raudoitettu kynnysspuu ruskea, 3kpl 25 mm rautoja.

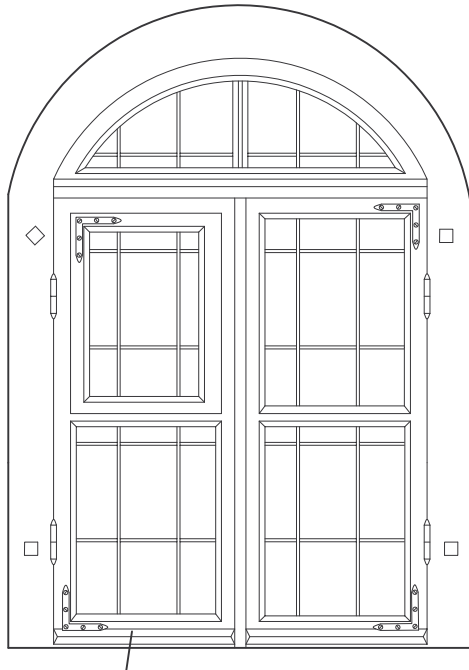
vas.puol. tippanokka uusittu

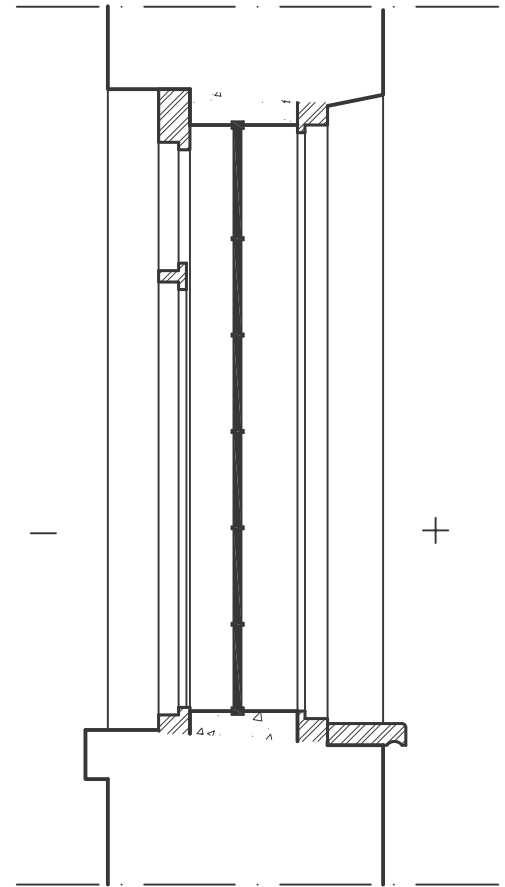
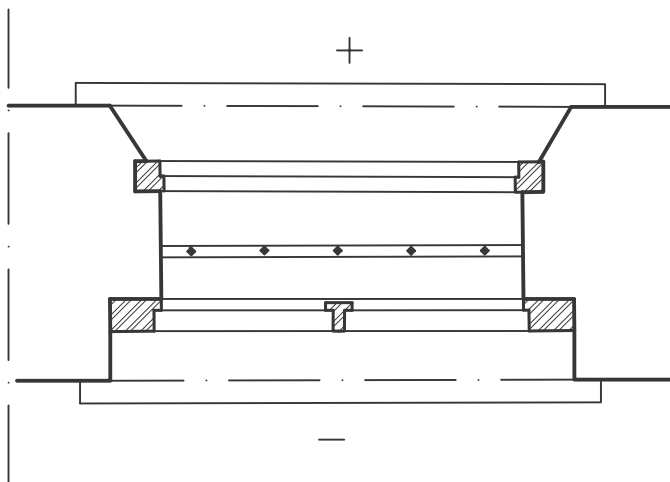
Malli A

F 07 (piirros) sisäpuitteet puuttuvat

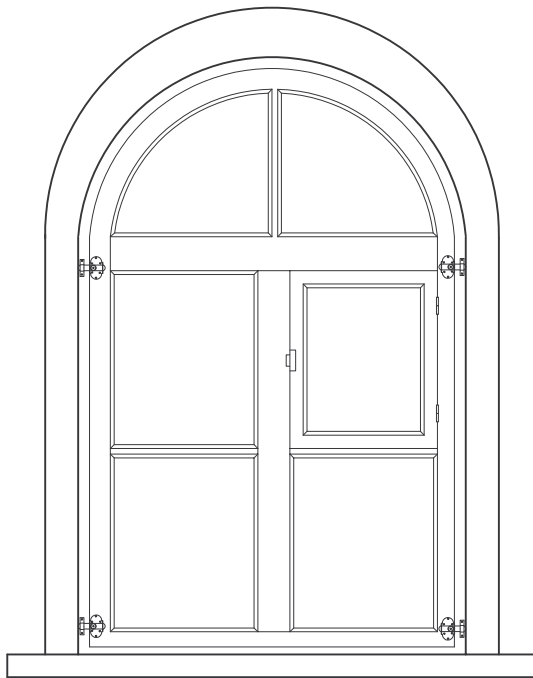
sisäpuoli (yhtenäinen puite)
