Pätkäneen Vanhankirkon asehuoneen sisäänkäynnin restaurointi kesällä 2009

20.02.2010
Virve Suominen
Rakennuskonservaattori (AMK)

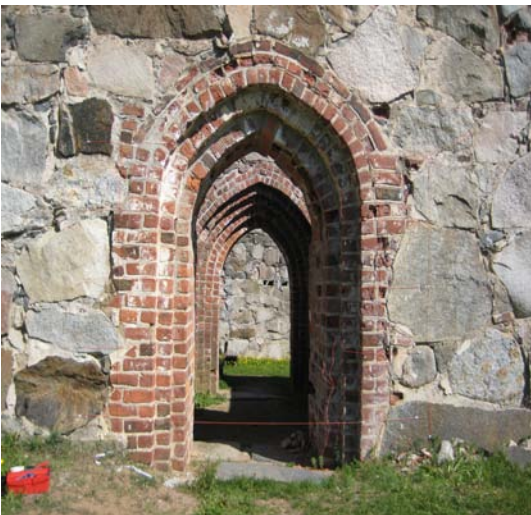
Asehuoneen sisäänkäynnin vauriot ovat rakenteellisia, eikä niitä voida jättää huomioitta. Mikäli tarvittavia toimenpiteitä ei tehdä on romahdus aivan ilmeinen. Omaleimainen ja erikoinen kaariholveus on silloin menetetty ainiaaksi (kuvat 2, 3, 4 ja 5).

KUVA 4. Holvien upea kaarijono on silmiä hivelevä kokonaisuus, joka on ehdottomasti säilyttämisen arvoinen.

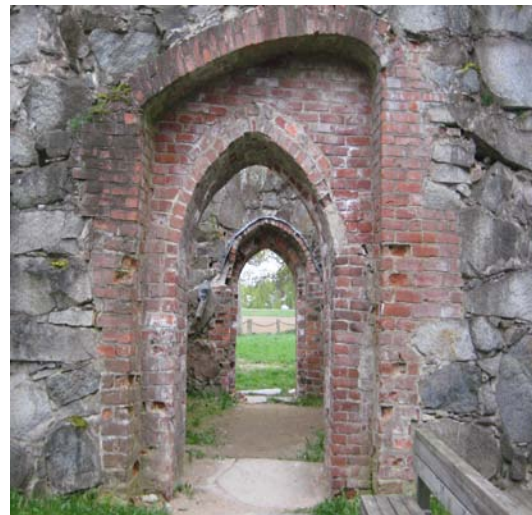
KUVA 5. Runkohuoneen ja asehuoneen välisen sisäänkäynnin erikoisuus on epäkesko holvikaari.

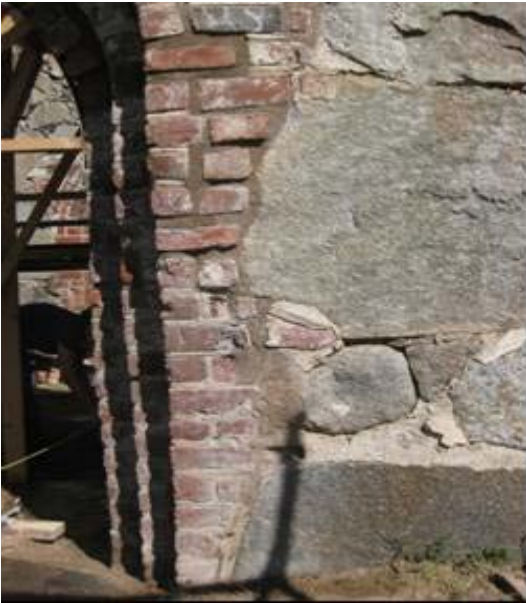
KUVA 16. Valmista restauroitua aluetta.

Pintasaumaus suoritetaan Fesconin KS 65/35/600 –laastilla (kuva 16). Kostean laastin päälle painellaan hiekkapuhallushiekkaa. Näin saadaan ympäristöön soveltuva fraktuuri laastin pintaan.

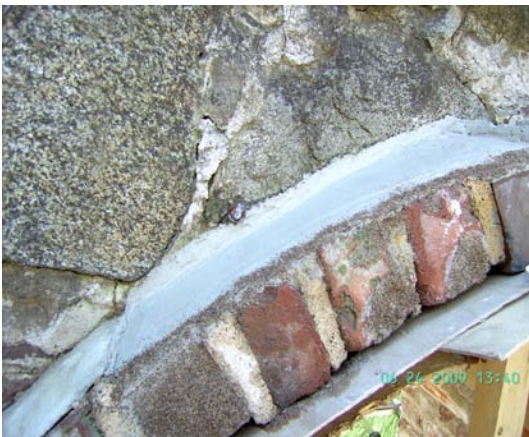
Holvikaaren tiilet ovat murskautuneita ja rapautuneita sekä irti alustastaan. Irtonainen aines ja rapautunut taustarappaus poistetaan tarvittaessa. Kaaren alkamiskohdasta työtä tehdään vuoronperään niin, että uusille tiilille on aina sitoutunut kiinnityskohta olemassa. Rakenteet tuetaan purkamisen ja uudelleen muurauksen aikana puutavaralla, joka on ”kakkosnelosta”. Tuennat haittaavat työskentelyä ja näkyvyyttä, mutta niillä varmistetaan yläpuolisen rakenteen koossapysyminen. Kaaren kiinnitys aloitetaan poistamalla vanha repeytynyt lyijylevy ja sen alla oleva jiirin suojalaasti. Laasti on irti rakenteesta ja siksi se uusitaan (kuva 23). Kaaren keskeltä ujutetaan aukkoa hyväksikäyttäen ohutta laastia jiiriin niin paljon kuin mahdollista ja näin varmistetaan kaaren kiinnittyvyys muuhun rakenteeseen (kuva 24). Lopuksi aukko suljetaan. Koko tiilikaari saa uuden laastipinnan Fesconin KS 65/35/600 –laastilla

KUVA 23. Uusi laastipinta lyijylevyn alle.

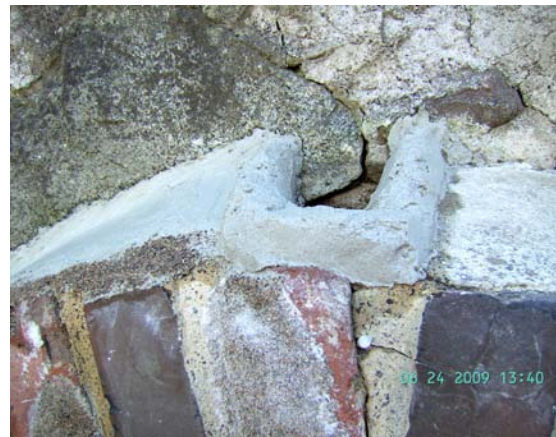
KUVA 24. Ujutusaukko kaaren keskikohdalla.

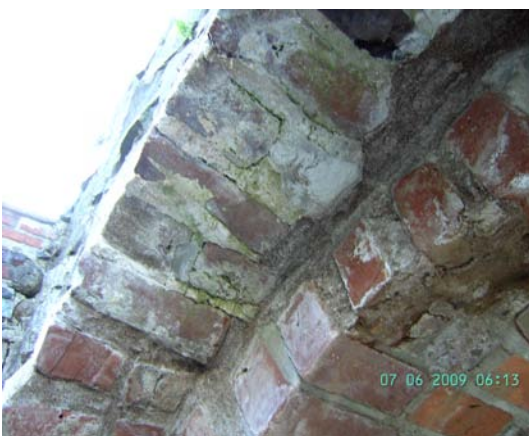
KUVA 25. Holvikaaren muurausta.

Kaaren tiilet kiinnitetään ja kaareen muurataan tarvittaessa uusia tiiliä. Työ etenee ylävarvista alaspäin. Näin varmistetaan pitävä kiinnityspohja seuraavalle alempana olevalle tiilivarville. Tuennat ovat varveittain paikoillaan niin kauan, että laastin sitoutuminen on tapahtunut (kuva 25). Muutaman päivän kuluttua siirrytään astetta alemmaksi, jolloin alapuoliset saumat päästään tarvittaessa uusimaan. Luonnonkivimuurin takaa paljastuu suuri onkalo, joka täytetään vähän kerrallaan Fesconin KS 50/50/600 –laastilla (kuva 26).

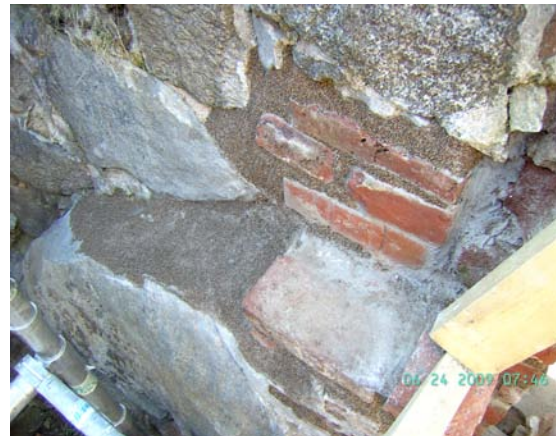
KUVA 26. Onkalo kiven takana täytettiin.

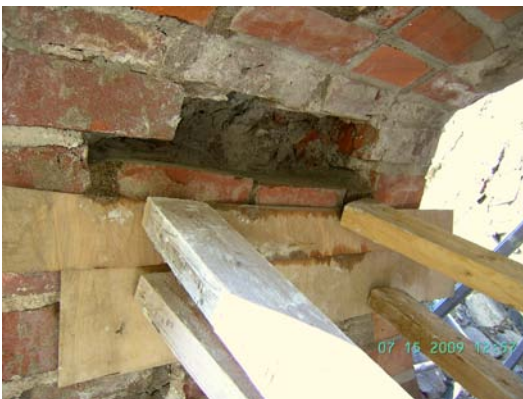
KUVA 33. Holvikaarimuurauksen työ aikainen tuenta.

Sementtilaastilla muurattu alue on väritykseltään oranssiin vivahtava. Uudelleen muuraus suoritetaan käyttämällä fraktuuriin paremmin väritykseltään sopivia tiiliä (kuvat 33 ja 34).

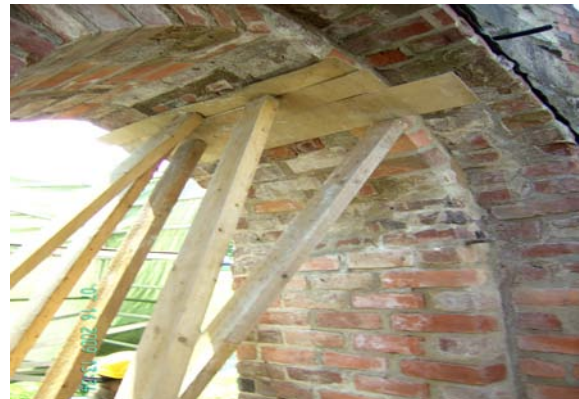
KUVA 34. Viimeiset saumaukset ja kaari on valmis.

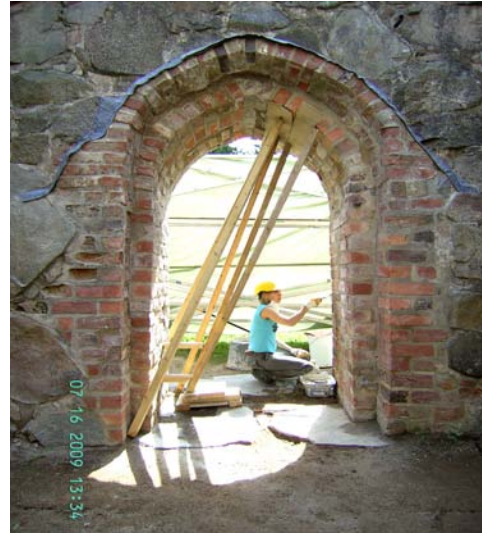
KUVA 36. Asehuoneen sisäänkäynti on restauroitu.

Rakenteen alaosassa on myös pienempiä pystysuoria halkeamia, jotka avataan ja saumataan uudelleen (kuva 35). Holvin molemmat julkisivun puoleiset maan-alaiset kulmat vahvistetaan laastilla. Restauroitu sisäänkäynti on ulkonäöltään yhtenäisempi ja se on saanut takaisin jo menetetyn ulkoasunsa (kuva 36).

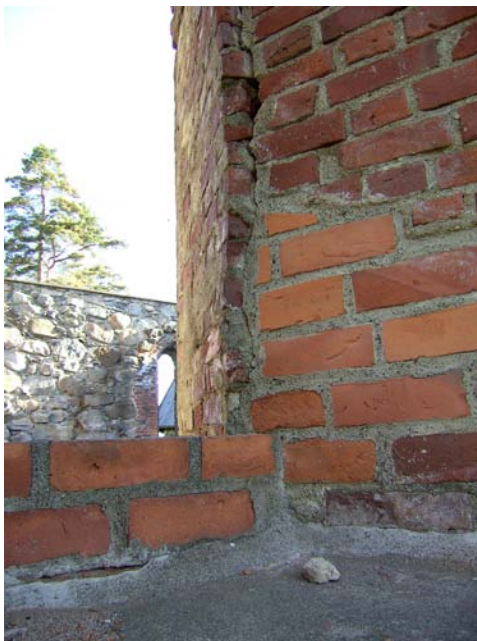
KUVA 45. Ikkuna-aukon A 2 vasen puoli.

Ikkuna-aukossa A 2 myös koristeosiot ovat paremmin säilyneet kuin viereisen aukon kohdalla (kuvat 45 ja 46).

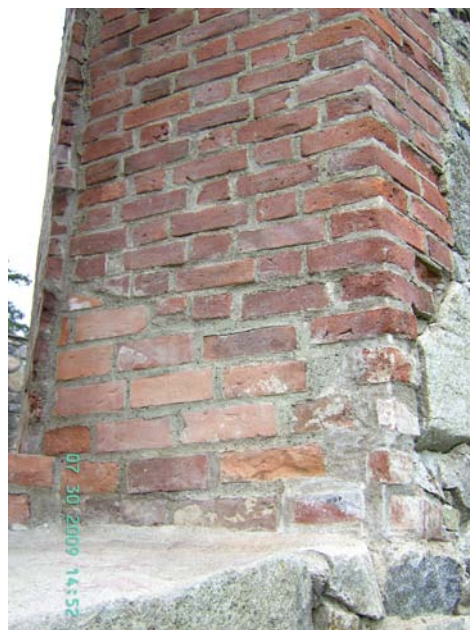
KUVA 46. Restauroitua ehjää pintaa.

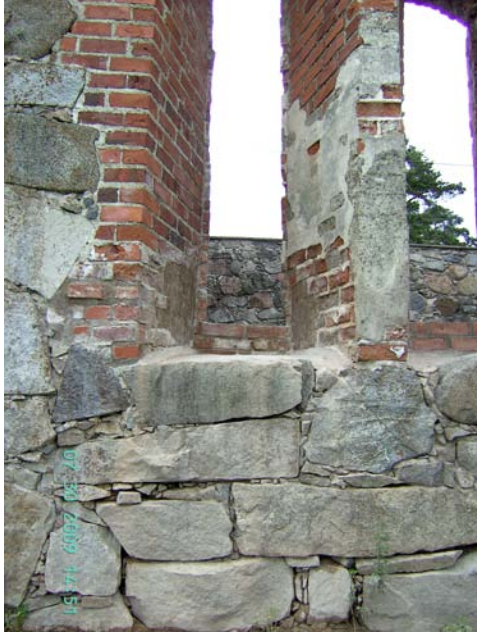
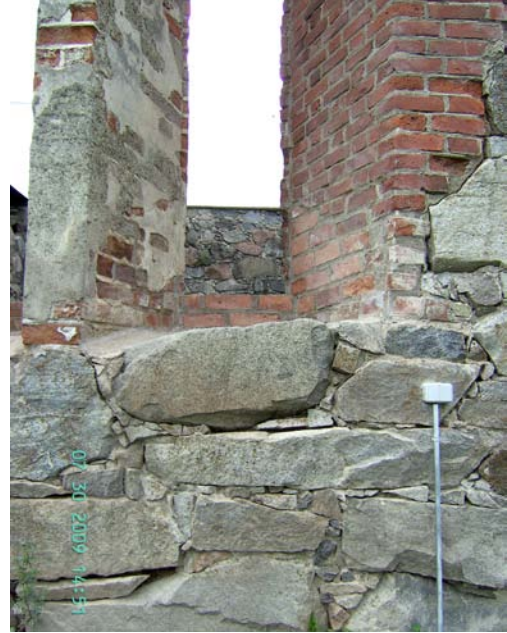
KUVA 47. Restauroitu ikkuna-aukko A 1. KUVA 48. Restauroitu ikkuna-aukko A 2.

Ikkuna-aukkojen A julkisivun puoleiset osiot, jotka rajoittuvat luonnonkivimuuriin restauroitiin myös. Yleisilme on siisti ja ennen kaikkea vedeltä on estetty pääsy rakenteisiin (kuvat 47 ja 48).

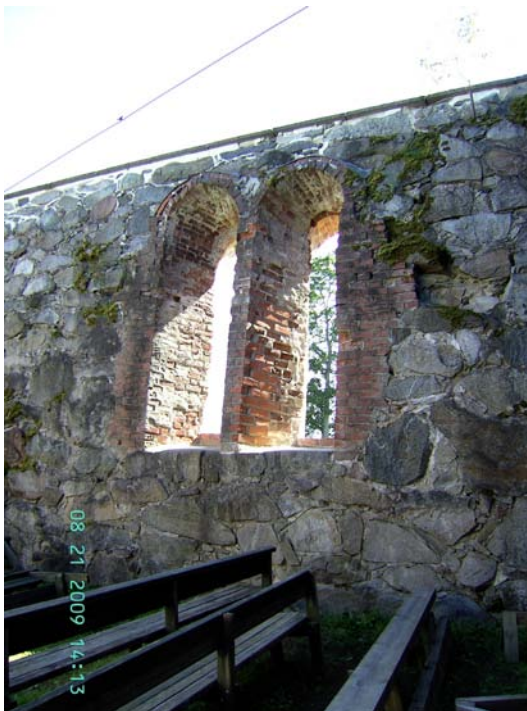
KUVA 52. Yleisilme on runkokuoneen puolelta siistiytynyt ja rakenteet ovat toistaiseksi turvassa.

Hätäkorjaukset suoritettiin ja työn on tarkoitus jatkua sopivana ajankohtana edeten rakenteita ylöspäin siitä mihin nyt jäätin. Laasteja ikkuna-aukkojen restaurointiin kului yhteensä 175 kg, joka jakautui seuraavasti: KS 50/ 50 / 600- laastia 125 kg ja KS 65 /35/ 600- laastia 50 kg. Hiekkaa kului 15 kg.

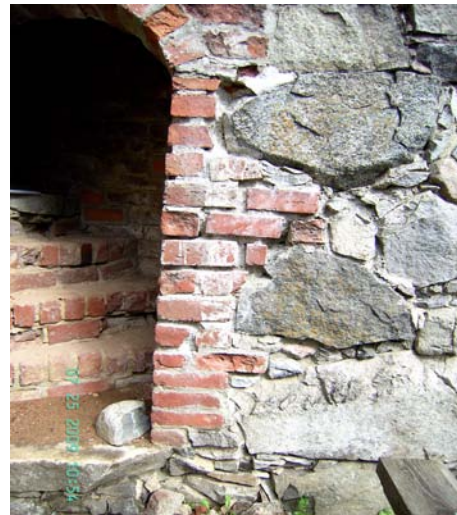
KUVA 55. Osittain avattu saumoja.

Runkohuoneen muurinportaiden sisäänkäynnin restaurointi suoritetaan viimeisenä. Vaurioituneet saumat avataan, puhdistetaan ja kastellaan (kuva 54). Saumauksissa käytetään Fescon KS 50 / 50 / 600 –käsirappauslaastia ja pintasaumaus suoritetaan Fescon KS 65 / 35 / 600 – käsirappauslaastilla. Kostea laastipinnan päälle laitetaan hiekkapuhallushiekka, joka patinoi sauman kunnes aika tekee tehtävänsä ja saumaus patinoituu itsestään. Jälkikastelusta huolehditaan kolmen päivän ajan.

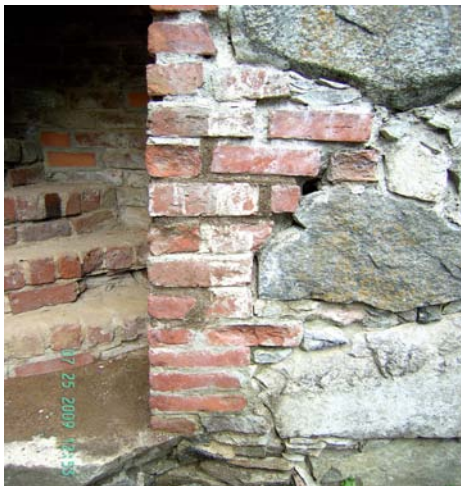
KUVA 56. Oikean puolen osittain saumattua pintaa.

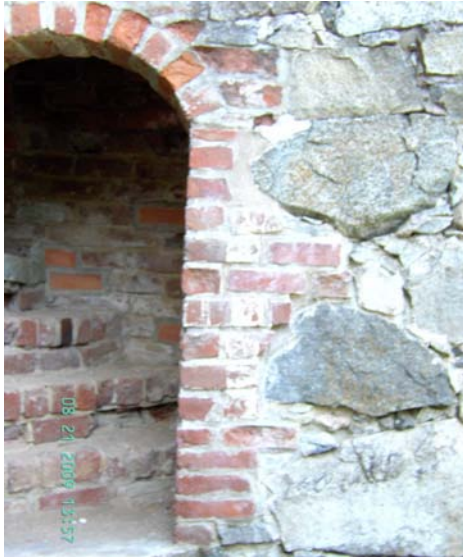
KUVA 58. Kaaren saumat käsitellään molemmin puolin.

Kaaren saumat käsitellään viimeiseksi (kuva 58). Ne saumataan uudelleen myös sisäpuolelta. Valmista restauroitua pintaa (kuva 59).

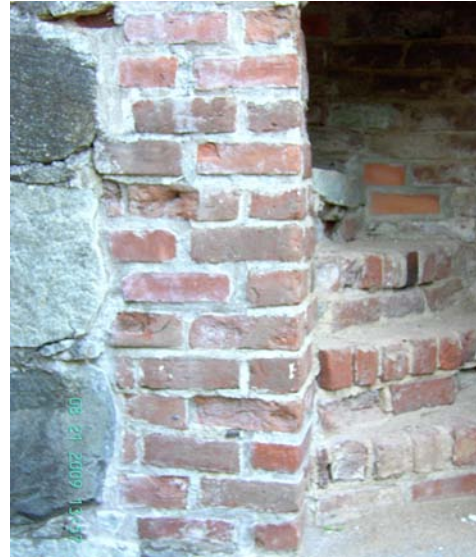
KUVA 59. Restauroitua saumausta.
