TYÖRAPORTTI
PÄLKÄNEEN VANHAN KIRKKO
SAKARISTON KATTEEN MUUTOSTYÖT

12.09.2007
Virve Suominen
Konservaattori (AMK)

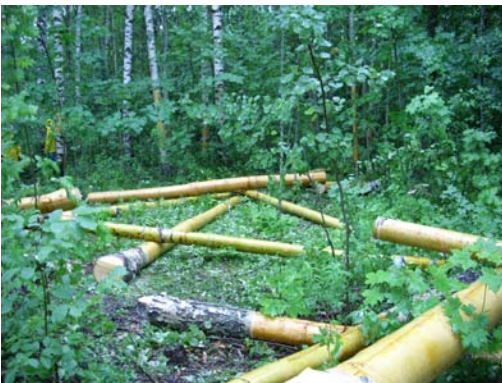
Puut kaadetaan rasiin, jolloin tuohen irrotus rungosta vähän helpottuu (kuva 29). Näin saadaan myös tuohi käyttöön koko koivun rungon pituudelta (kuva 30). Talkoopäivän sateisesta säästä johtuen tuohet ovat hyvin märkiä.

KUVA 29. Koivut kaadettiin rasiin.

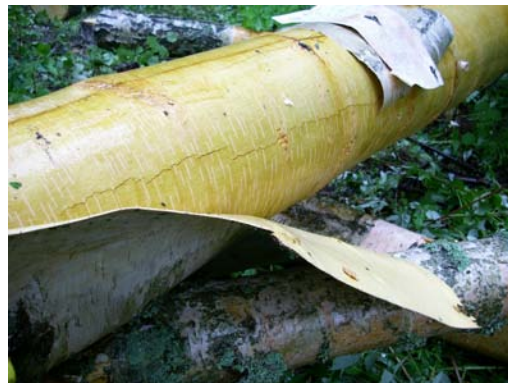
KUVA 30. Tuohet saatiin hyödynnettyä koko rungon osalta.

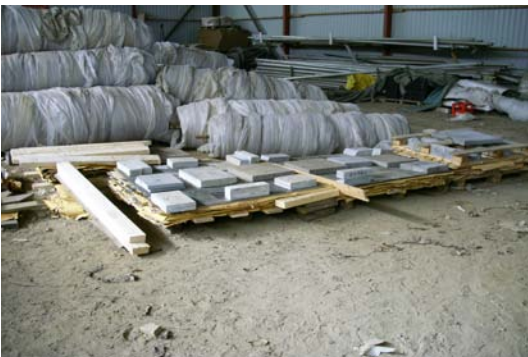
Kiskonnan jälkeisenä päivänä tuohet kuivatetaan, jonka jälkeen ne asetellaan tasaiselle, mutta ilmaville alustoille, jotka tehdään kuormalavoista. Tuohet asetellaan suoriksi ja painotetaan. Tuohet välivarastoidaan läheiselle maatilalle katettuun tilaan (kuva 31). Tarvittavan määrän, noin 80 m²:lle, selvittely, lajittelu ja painoon laitto kestää kaksi ja puolipäivää.

KUVA 31. Painotetut tuohet välivarastoidaan.

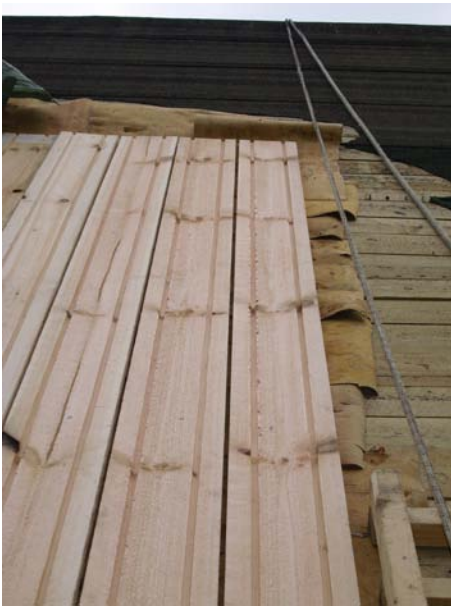
Laudat asennetaan kahteen eri kerrokseen. Lautojen asennus aloitetaan kiinnittämällä lappeelle 4800 mm pitkät uralaudat. Uralaudat ovat 200 mm leveätä ja 32 mm paksua mäntylautaa, johon on yläjyrsimellä ajettu 10 mm leveät ja syvät urat molempiin sivuihin. Ura sijaitsee 20 mm päässä reunasta (kuva 33). Alimmainen kerros lautoja kiinnitetään keskeltä lautta 4” nauloilla metrin välein aluslaudoitukseen. Lautoihin on porattu valmiiksi reiät nauloja varten. Lautojen väliin jätetään 10 mm rako.

KUVA 33. Lautojen paksuus on 32 mm.

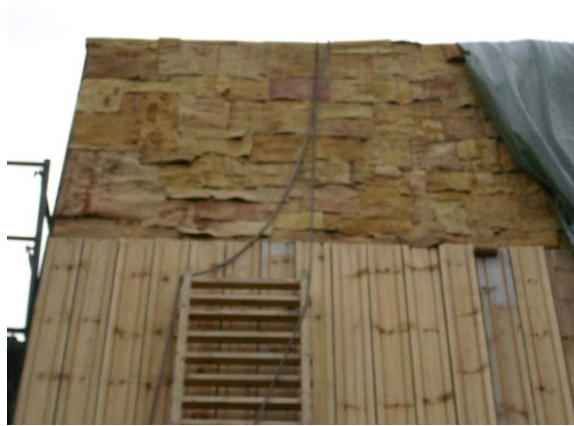
Ensimmäiseen kerrokseen asennetaan vinoliitos alimmaisen lappeelta harjalle päin nousevan 4800 mm pitkän (kuva 34) ja sen yläpuolelle tulevan 2600 mm pitkän laudan väliin. Kutakin lautapituutta tarvitaan 23 kpl lapetta kohden, lisäksi muurin päällä on alue, johon kuuluu kolme ja puoli lautta alimmaiseen kerrokseen ja sama määrä tarvitaan myös II kerrokseen.

KUVA 34. Uralautojen asennus aloitetaan lappeelta, johon asennetaan I kerroksen pitkät laudat.

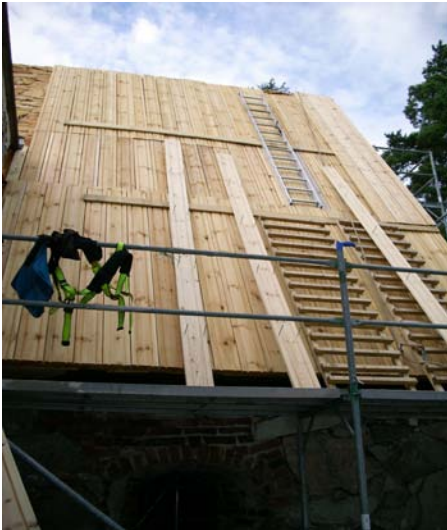
Nyt ”lyhyet” 2900 mm pitkät laudat asennetaan lappeelle ja ne ovat tasapäiset (kuva 35). Pitkät viistotut 4800 mm olevat laudat asennetaan harjalta alaspäin ohjauslautaa apuna käyttäen jo lappeella olevien lautojen päälle (kuva 36). Ohjauslautan lisäksi käytetään toista suoralautaa ohjaamaan uralautojen alapäätä toivottuun korkeuteen.

Kuva 35. II kerroksen ensimmäiset laudat ovat 2900 mm pitkät ja suorapäiset.

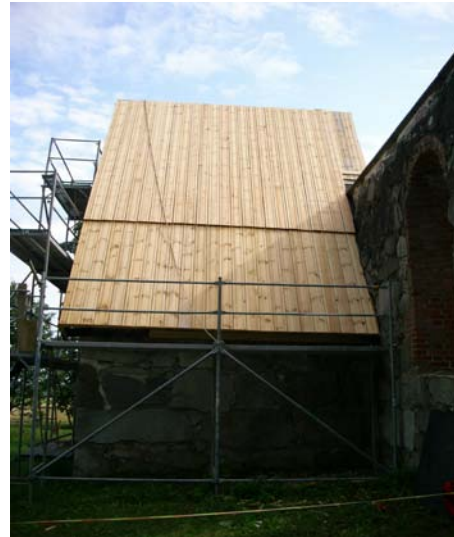
KUVA 36. Länsilapeen molemmat uralautakerrokset asennettuina.

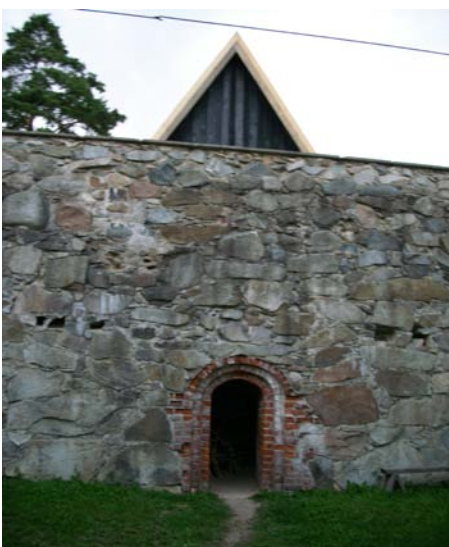
Muurin päällä olevan katteen osa laudoitetaan viimeisenä. Päätykolmion haljennut lauta korjataan ja kiinnitetään takaisin paikoilleen. Uudet otsalaudat rajaavat ja antavat päätykolmiolle huolitellun vaikutelman, mutta vanha rakenne on silti täysin aistittavissa.

KUVA 37. Viime vaiheessa kiinnitettiin korjattu lauta päätykolmioon.

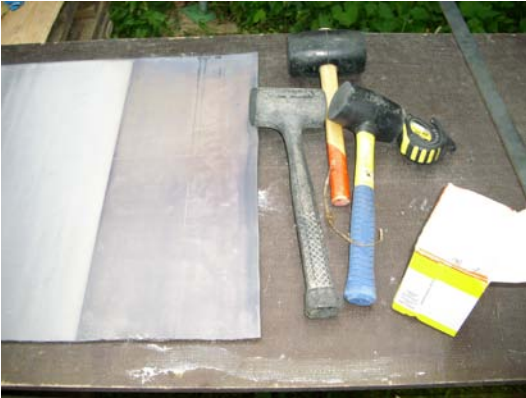
KUVA 38. Lyijylevyn työstössä käytetyt työvälineet.

Metrin levyinen lyijylevy halkaistaan keskeltä kahtia (kuvat 38 ja 39). Lyijylevyn toinen reuna taivutetaan kolminkerroin naputtelemalla sitä kuminuijilla lattarautaa apuna käyttäen. Levy kiinnitetään kivimuriin poraamalla kiveen 8 mm poranterällä reikiä, johon levyn käsittelemätön reuna kiinnitetään 6 mm ruuveilla. Reunaa työstetään kuminuijilla kunnes se mukailee seinämuriä. Taivutettu reuna asennetaan uralaudan päälle. Levy asennettiin ensin länsilapelle ja sitten itälapelle (kuvat 40 ja 41).

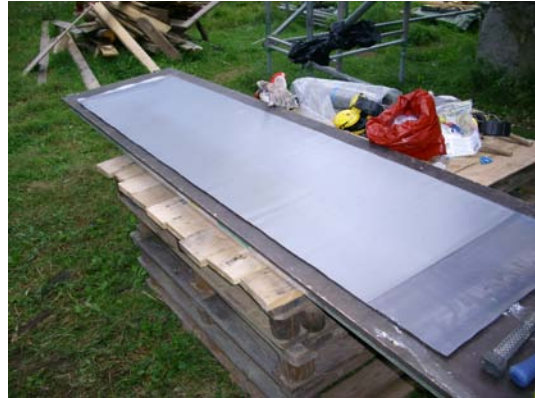
KUVA 39. Halkaistu lyijylevyrulla suoristettiin työstöä varten tasaiselle alustalle.

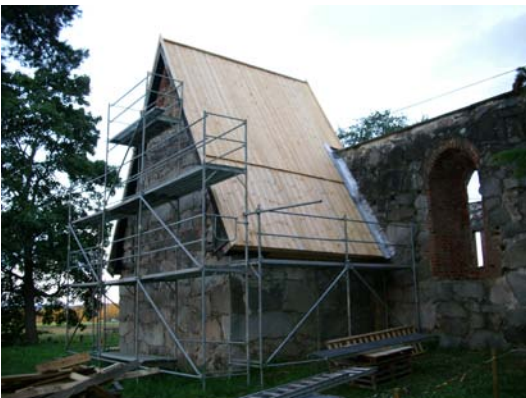
KUVA 40. Länsilapteen jiiri.

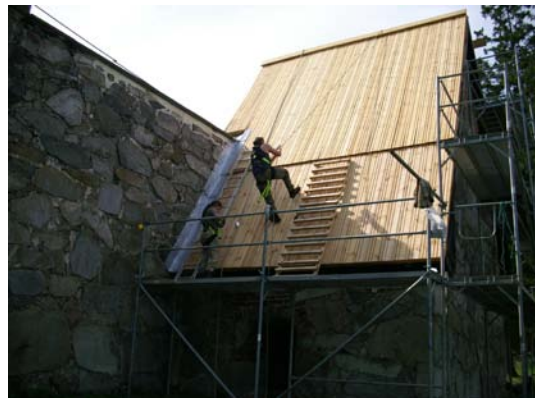
KUVA 41. Itälapteen jiiri.

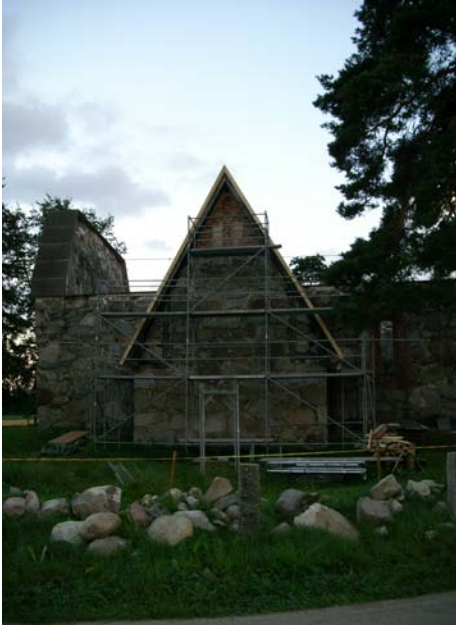
Harjalauta asennetaan itälapeelle. Länsilapeelle harjalauta joudutaan tekemään kahdesta osasta, koska riittävän pitkää lautaa ei ole saatavilla. Vanhat otsalaudat jätetään paikoilleen, jotta kirkon ”kasvot” eivät liiaksi muutu. Entisten otsalautojen yläosaan lyödään uusi lauta, joka peittää uuden katteen ja harjalautojen aiheuttaman nousun. Se on selkeästi osa uutta rakennetta (kuvat 42 ja 43).

KUVA 42. Uudet otsalaudat antavat ryhtiä ja tuovat sakariston päädyn hienot tiilikoristelut paremmin esiin.

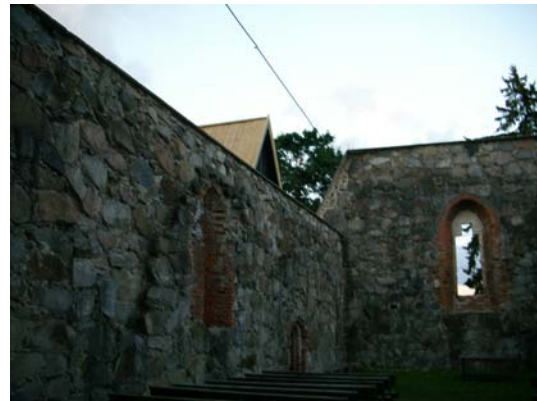
Kuva 43. Näkymä kirkon runkokuoneeseen.
