TAMMINIEMI

Restaurointiraportti Päärakennus

Kati Salonen ja Mona Schalin Arkkitehdit Oy
28.1.2012

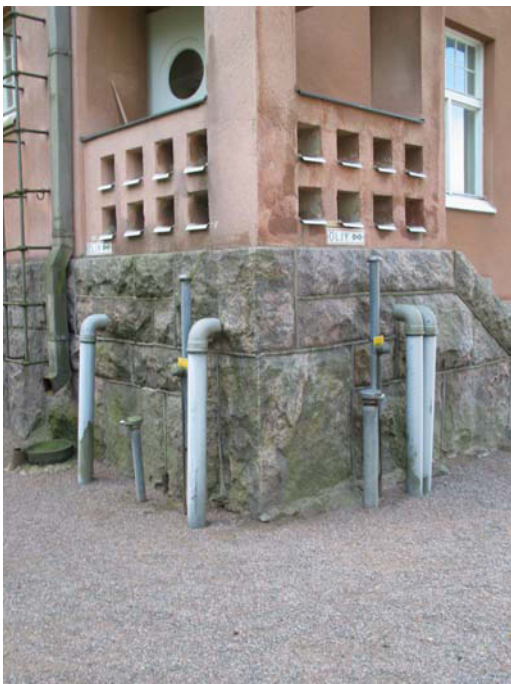
Pohjoisen pihatasanteen alle on rakennettu öljysäiliöt, joiden täyttö- ja muut putket muodostivat sekavan ryhmän , kuva 2009. MS 14.8.2009

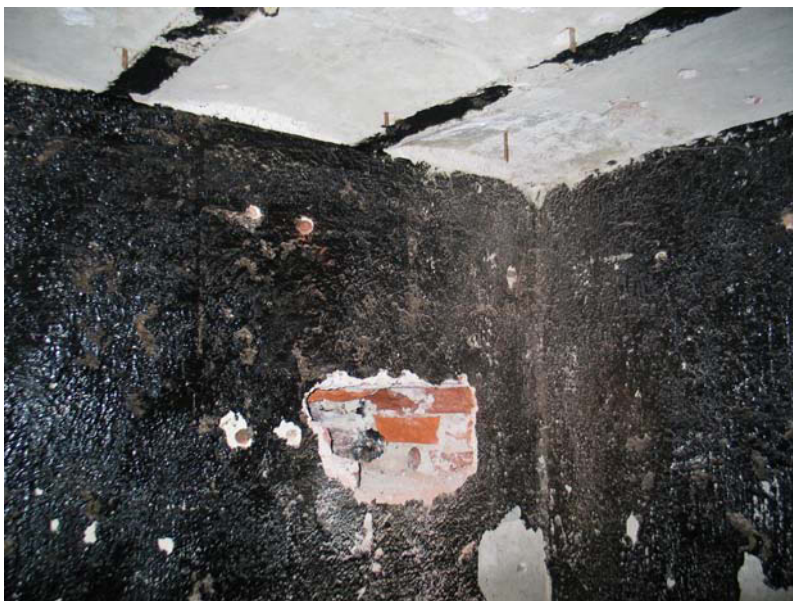
Kellarin perusmuuriin purettiin aukko ryömintätilaan. Ensimmäinen yritys ei onnistunut, vaan uusi aukko tehtiin eri kohtaan. MS 10.8.2010

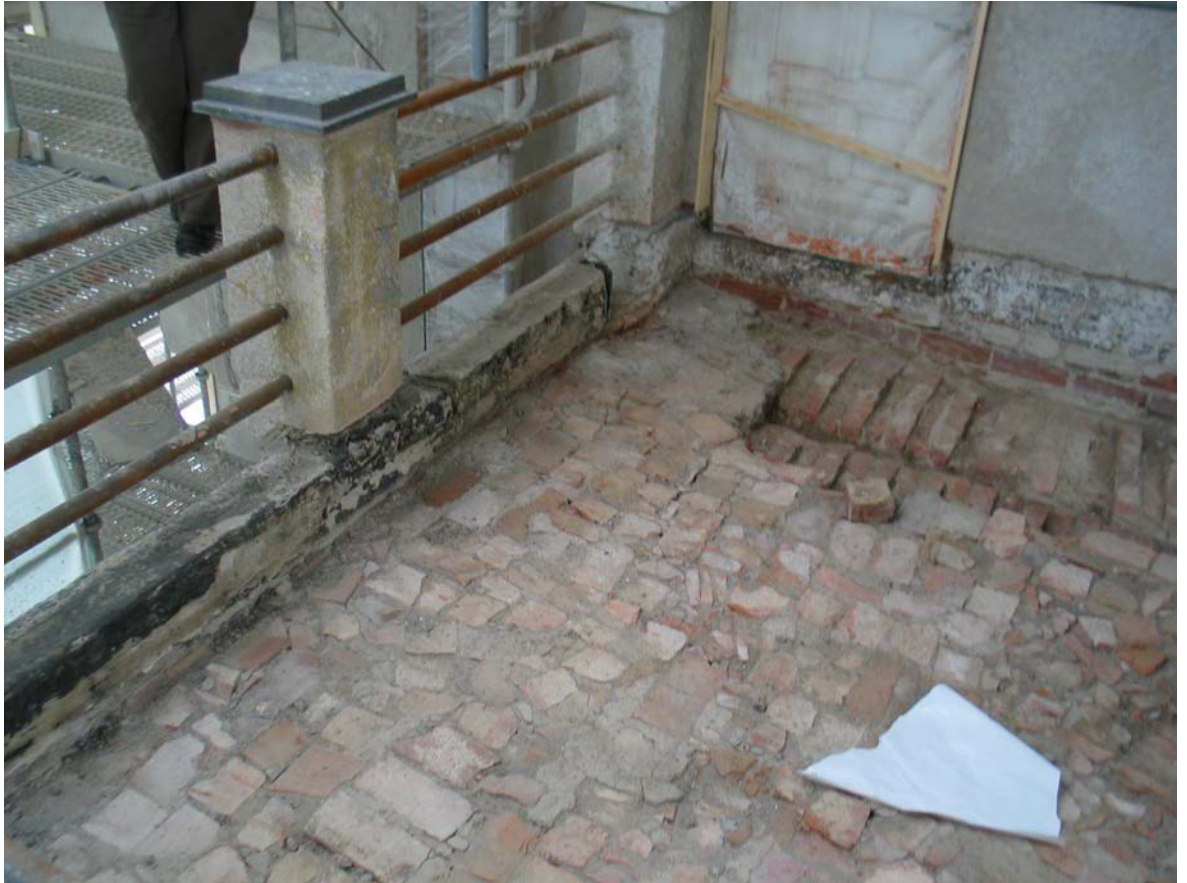
Purkuvaihe. Parvekkeen laatoituksen alusrakenteena vanha tiililadontakerros. MS 18.8.2010

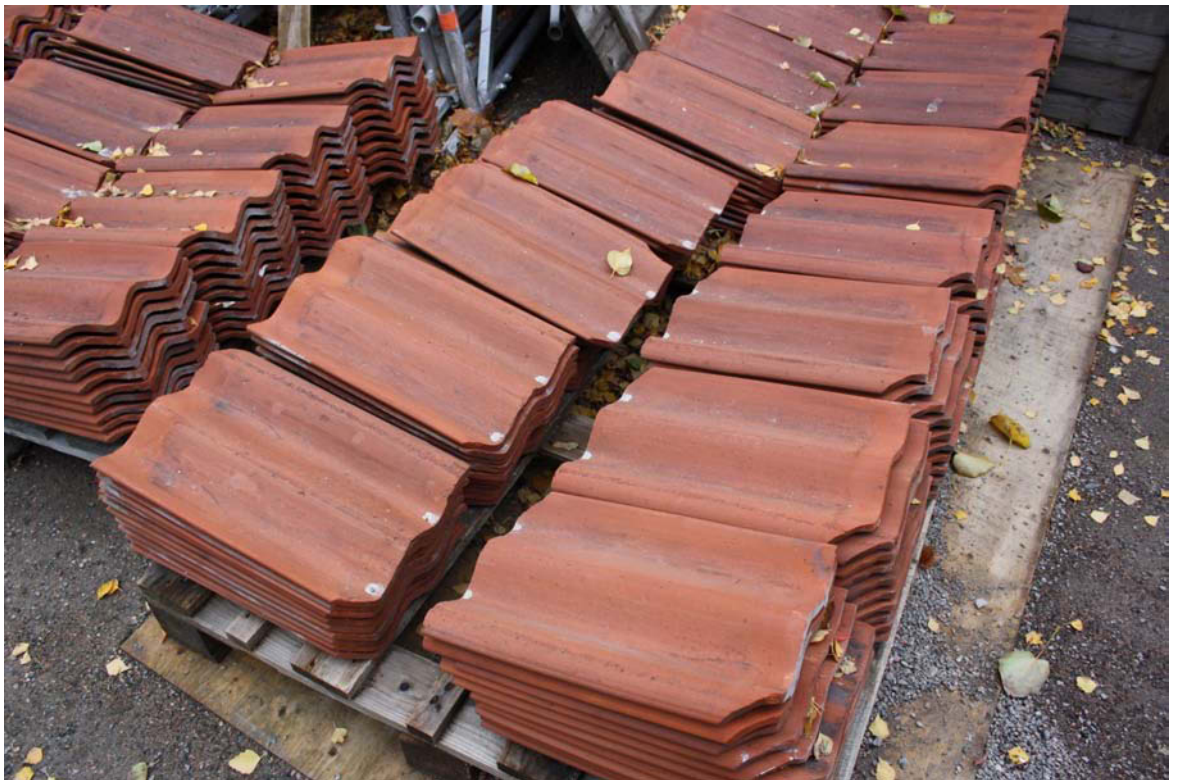
Kattotiilien puhdistus suoritettiin hiilihappojääpuhalluksella. MS 26.10.2010

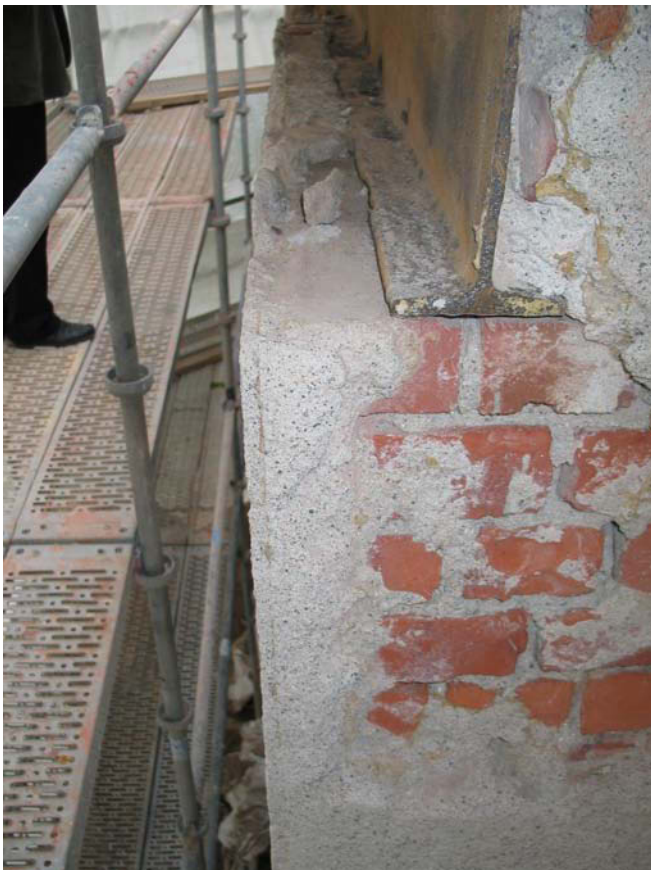
Vilpolan teräspalkki paljastettuna. MS 6.7.2010

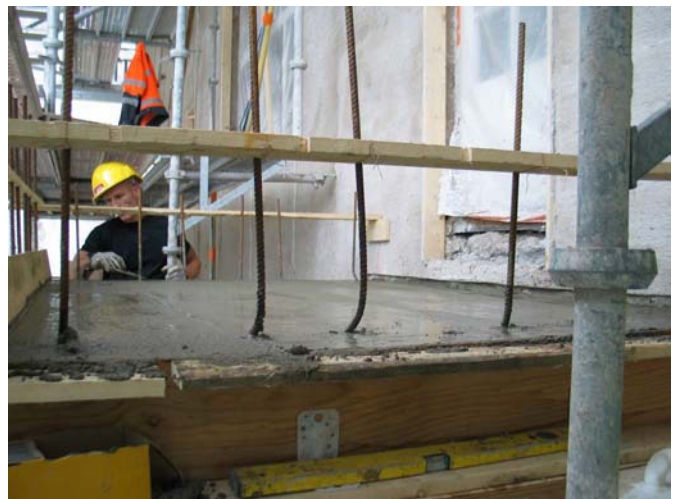
Luoteissivun parvekelaatan valutyö. MS 18.8.2010

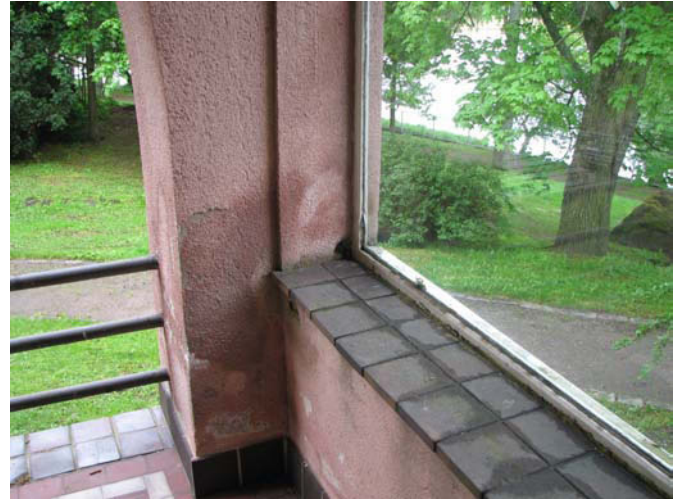
Vilpolan yksityiskohta ennen korjausta 20.6.2010.
R. Laeslehto

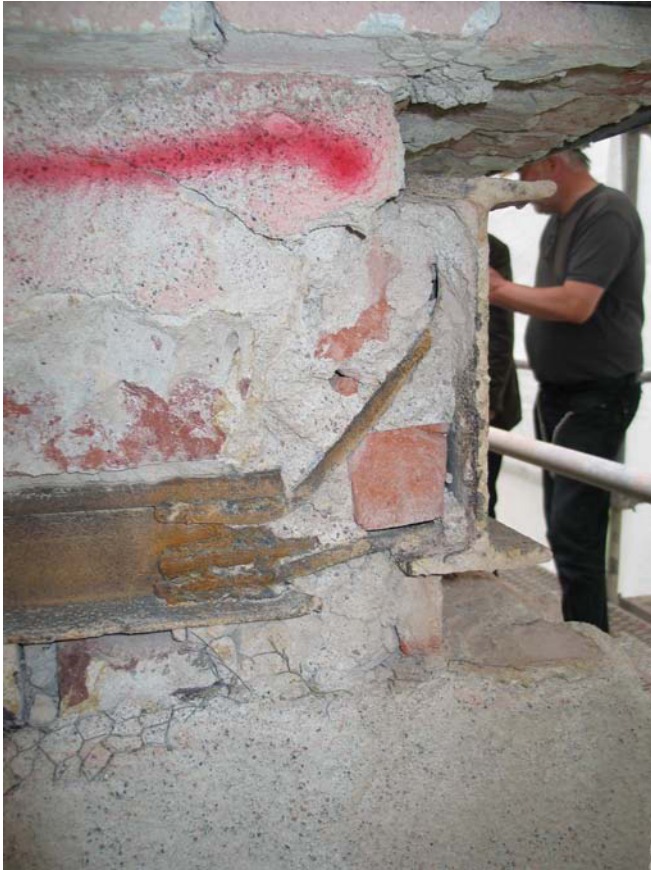
Vilpolan teräspalkki paljastettuna. MS 6.7.2010

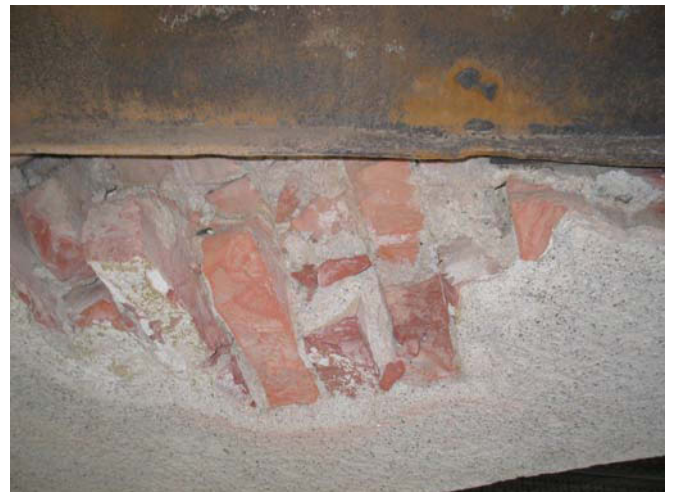
Vilpolan aukon tiilestä muurattu holvikaari, päällä teräspalkki. MS 6.7.2010

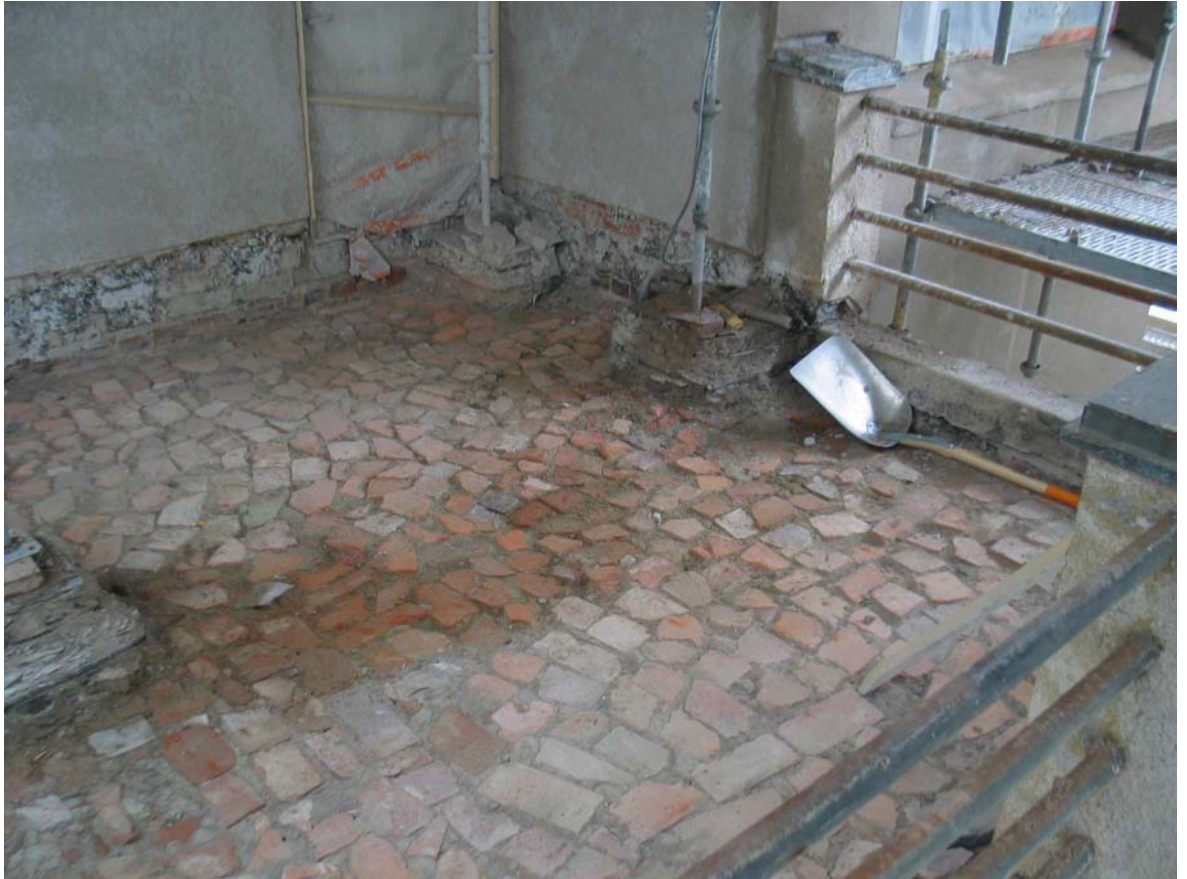
Purkuvaihe. Parvekkeen laatoituksen alusrakenteena vanha tiililadontakerros. MS 18.8.2010

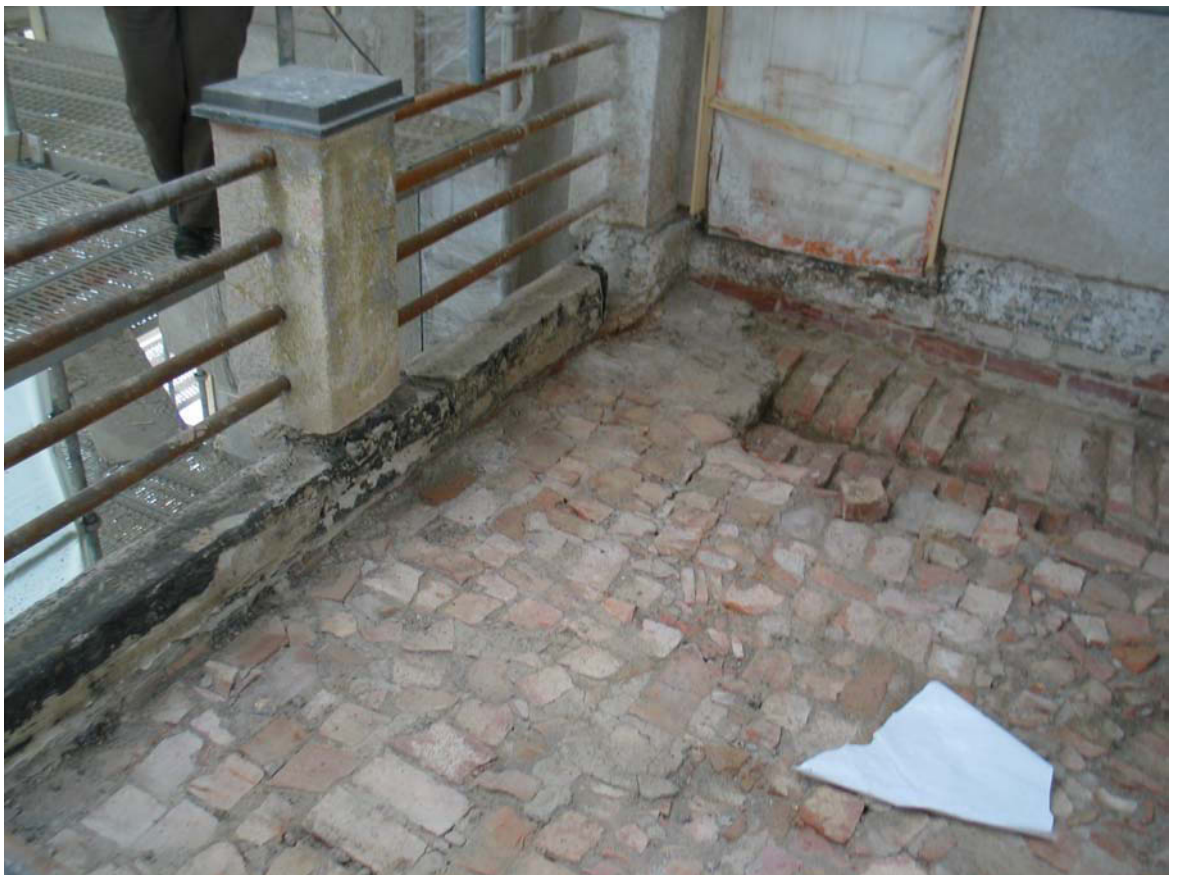
Purkuvaihe. Parvekkeen laatoituksen alusrakenne ja pilarin peltihattu ennen purkua. MS 18.8.2010

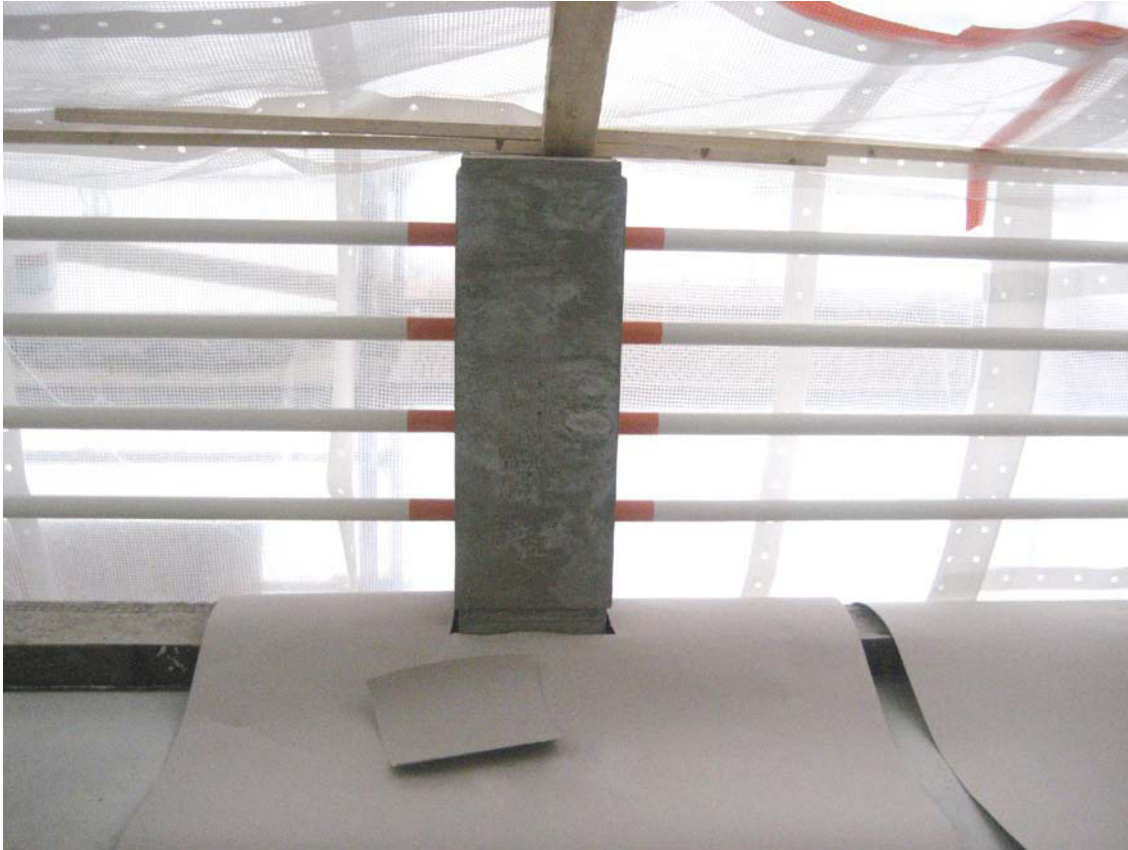
Parvekepilarit on valettu uudestaan rakennesuunnittelijan työnaikaisen ohjeen mukaan ja kaideputket on uusittu. MS 23.11.2010

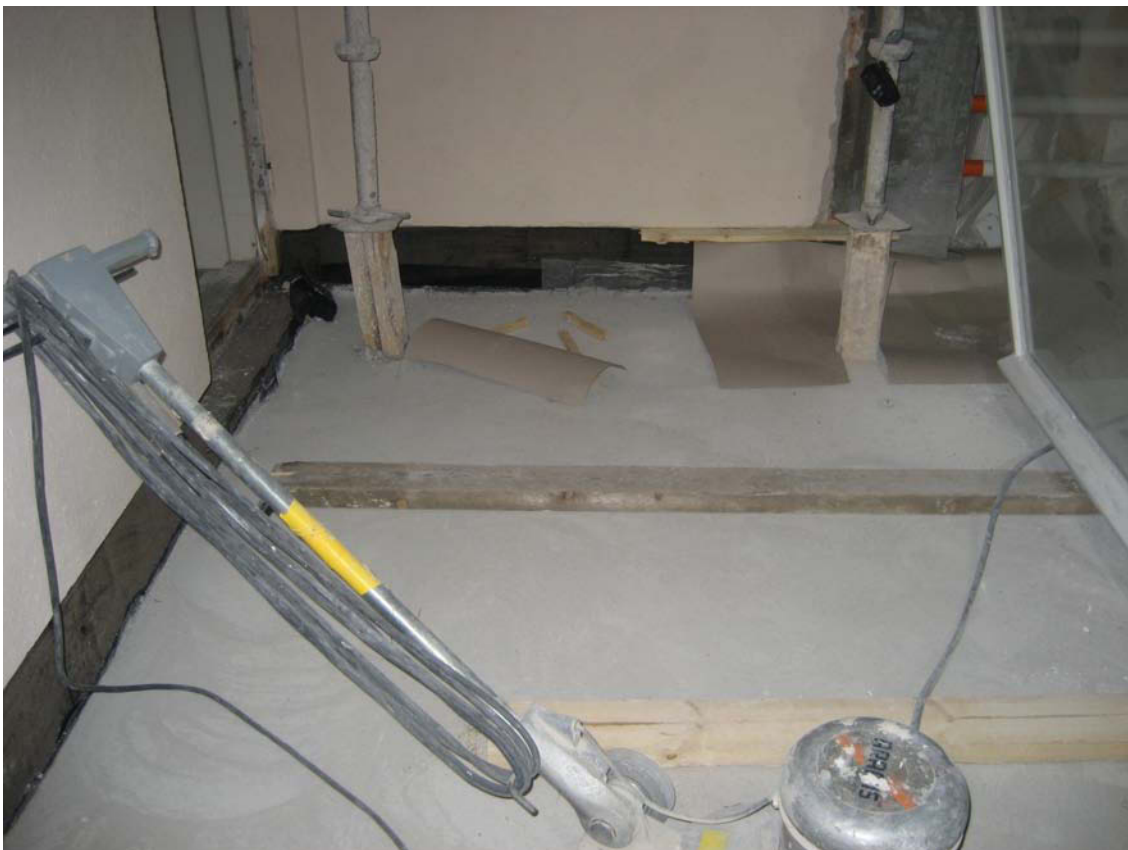
Parvekkeiden vedeneristys ja pintalaatan valusta on rakennesuunnittelija antanut uuden työselostuksen työn edistyessä. MS 23.11.2010

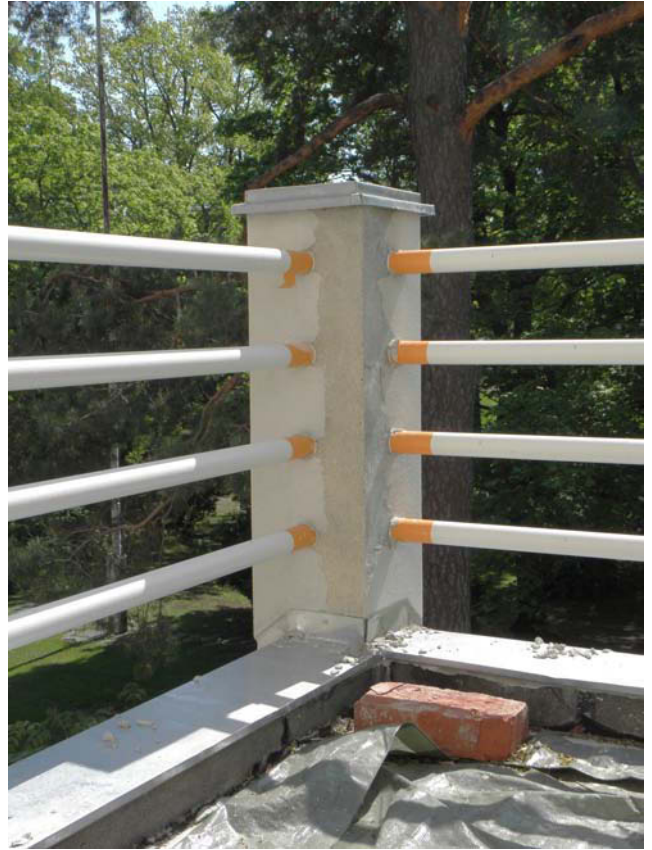
Uudet kaidepilarit, putket ja peltihatut. MaS 1.6.2011

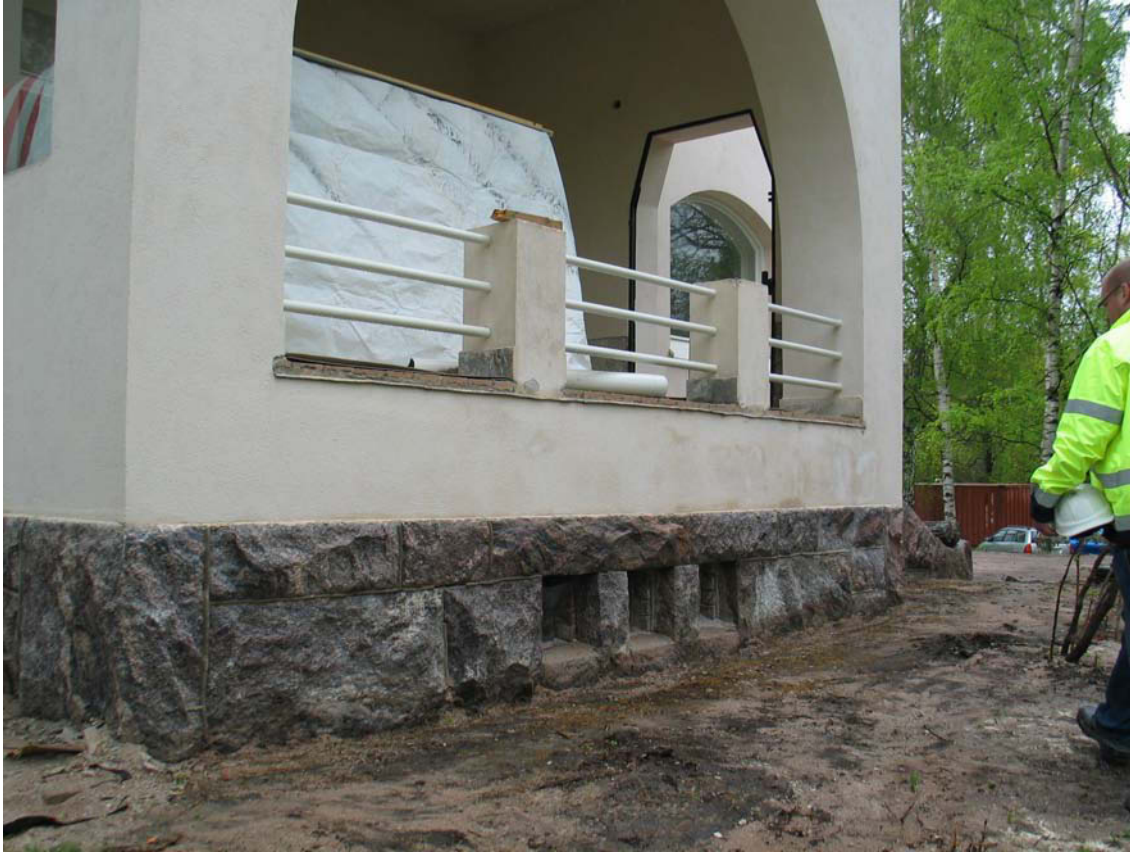
Vilpolan lattiatason reunapellit puuttuivat vielä keväällä 2011.. MS 16.5.2011

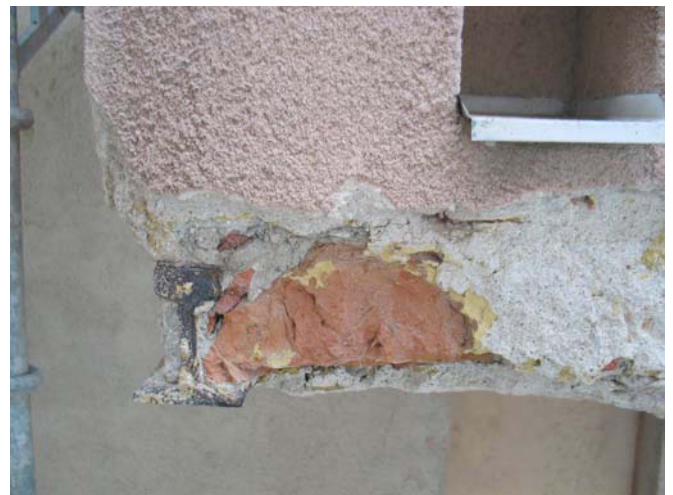
Ratakiskopalkki parvekkeen reunassa. MS 6.7.2010

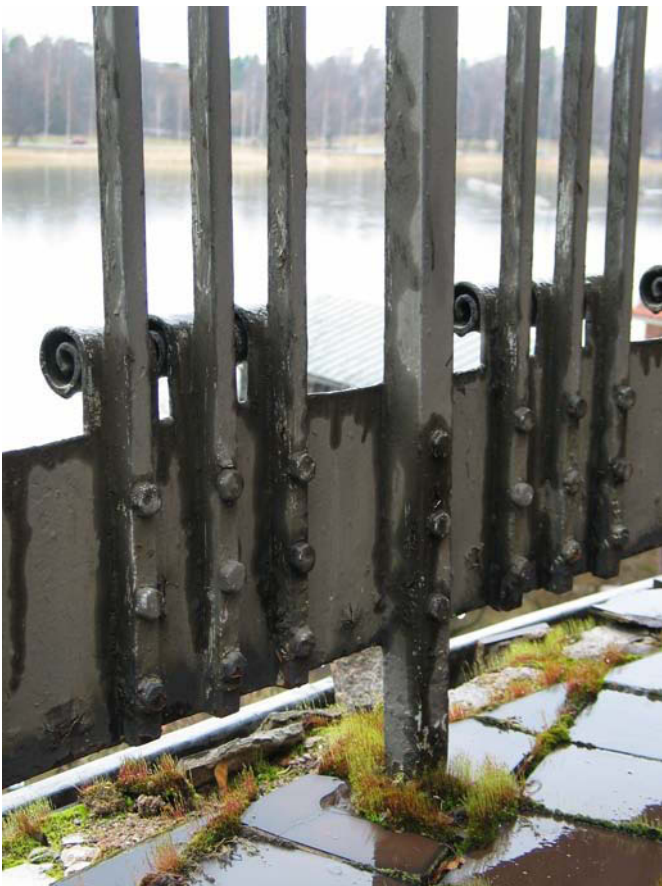
Tilanne ennen korjausta.

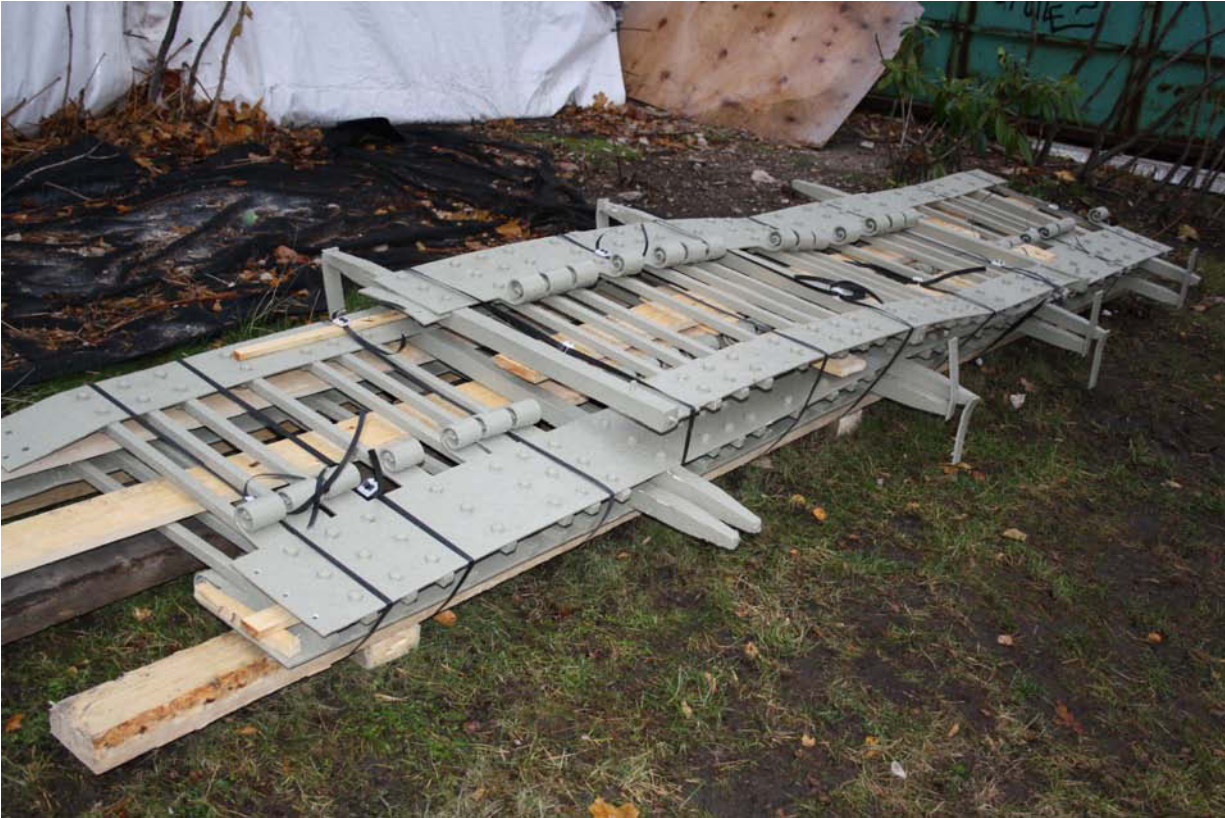
Kunnostettu ja öljymaalattu takorautakaide. MS 11.11.2010.

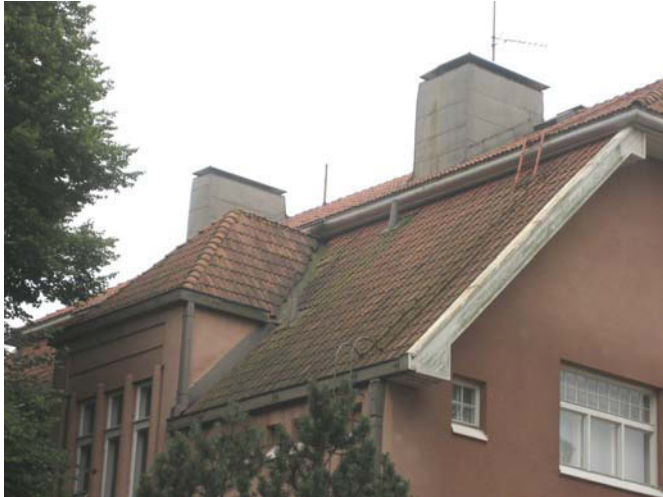
Vesikatto ennen korjausta. MS 2009

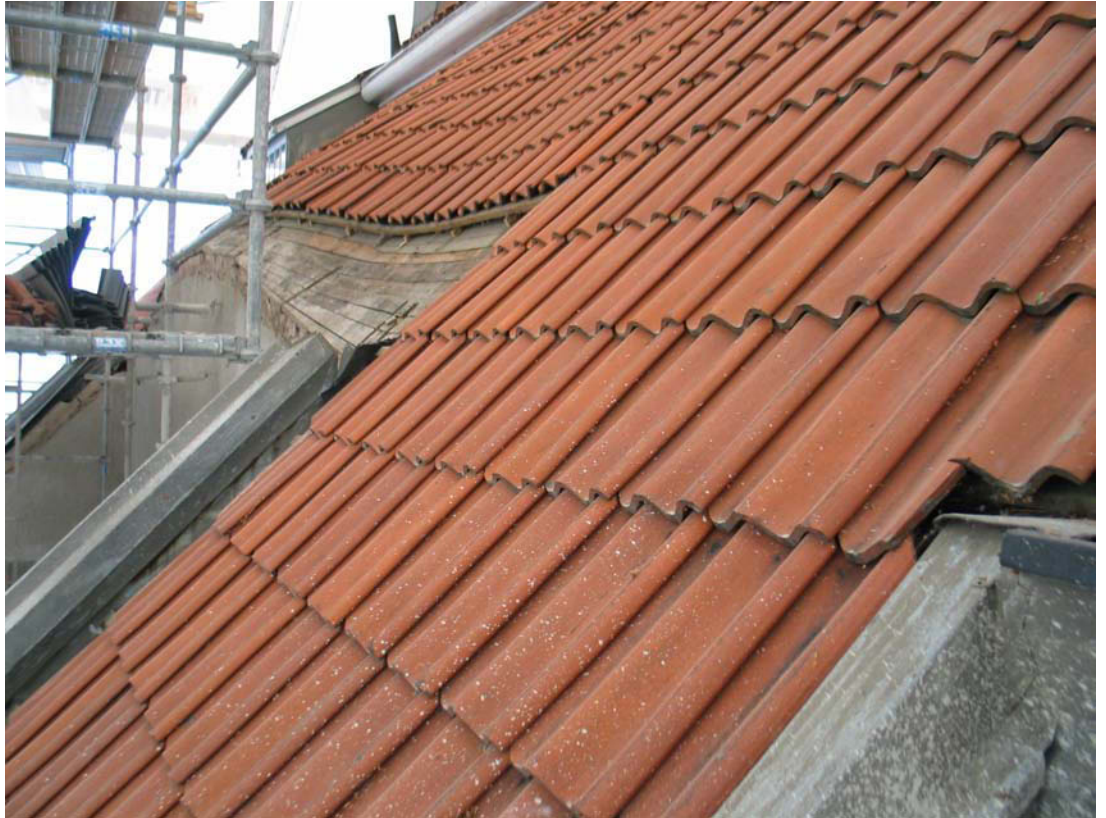
Kaarevaan räystäslinjaan liittyvä kaareva kattopinta. MS 18.8.2010

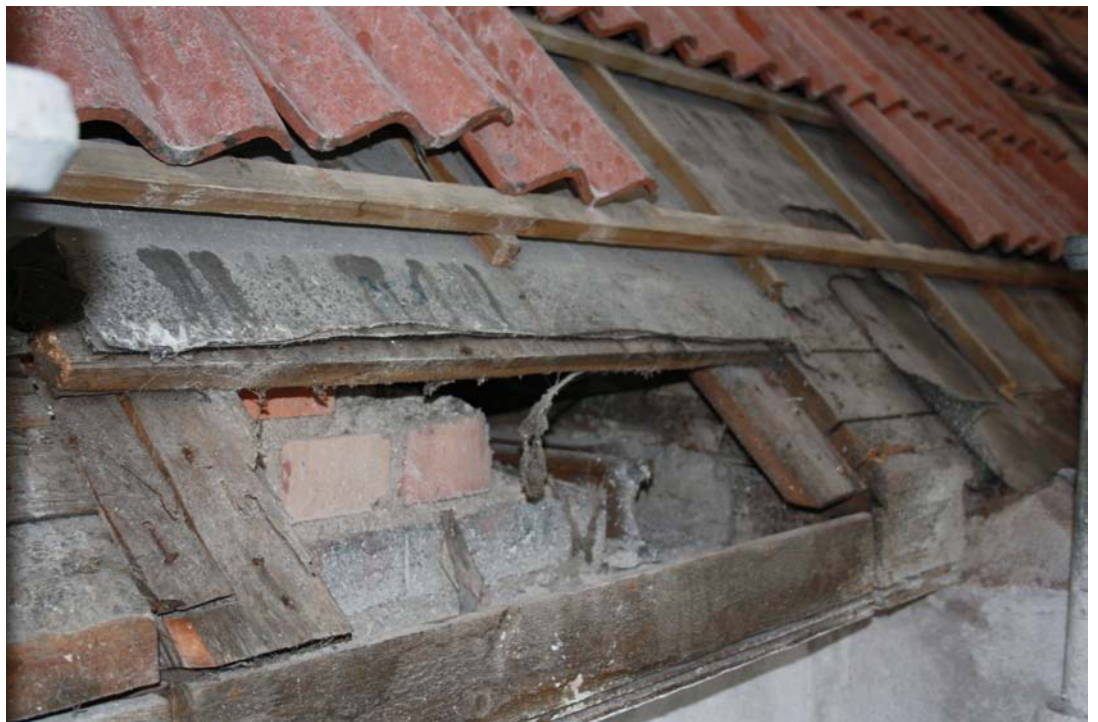
Lounaissivun räystäsrakenne avattuna. MS 26.10.2010

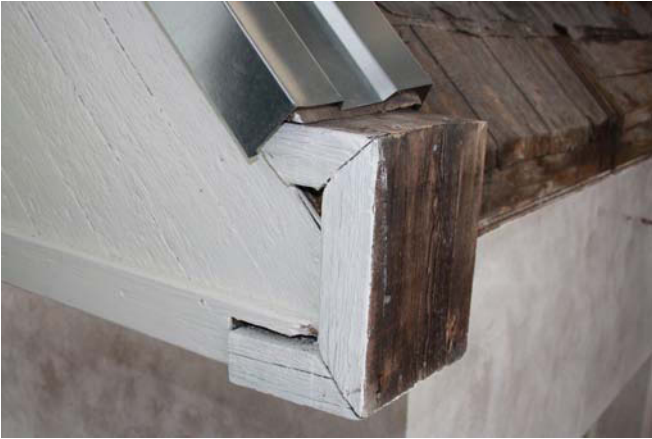
Luoteispäädyn räystäslaatikon pääte. MS 26.10.2010

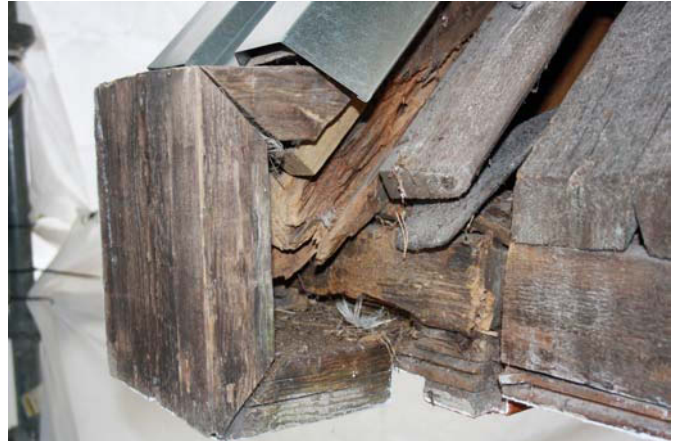
Luoteispäädyn räystäslaatikon rakenne. MS 26.10.2010

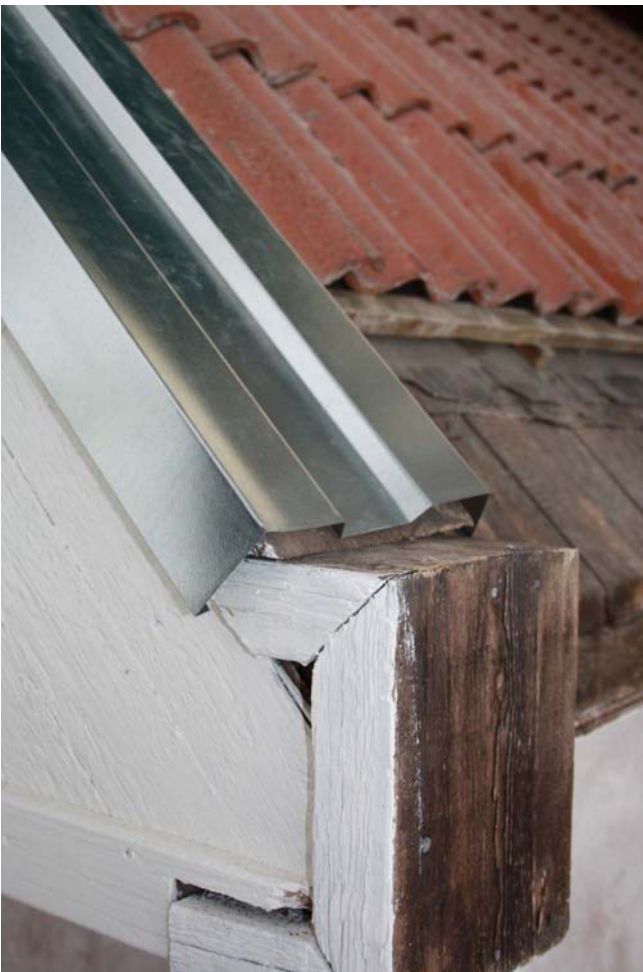
Luoteispäädyn tuulilauta ja räystäslaatikko. Peltiprofiilin mallikatselmus. MS 26.10.2010

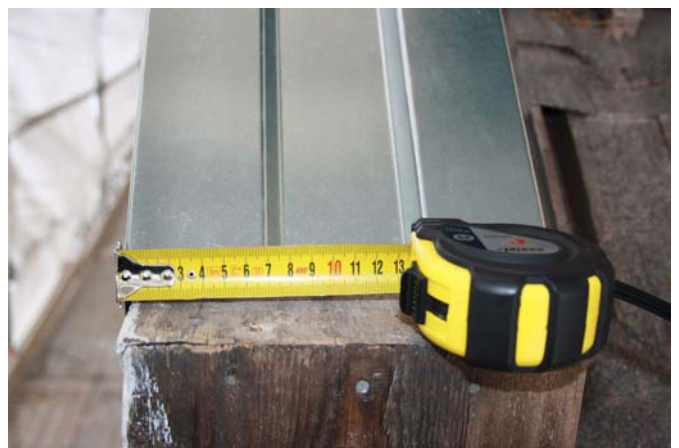
Luoteispäädyn tuulilaudan suojapellin mallikatselmus. MS 26.10.2010

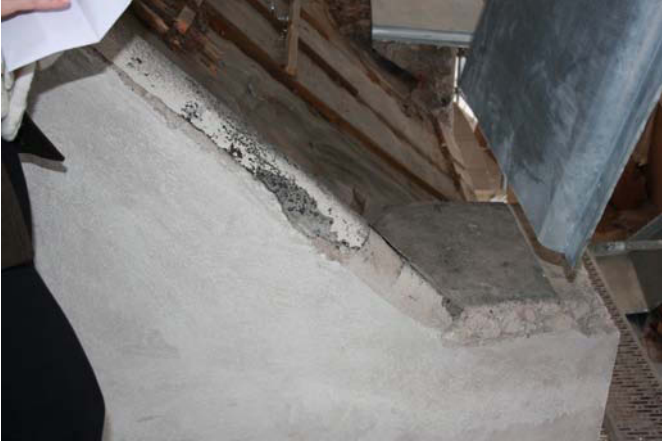
Lounaissivun kaarevan parvekkeen viereinen rapattu erk-kerikoroke. MS 26.10.2010

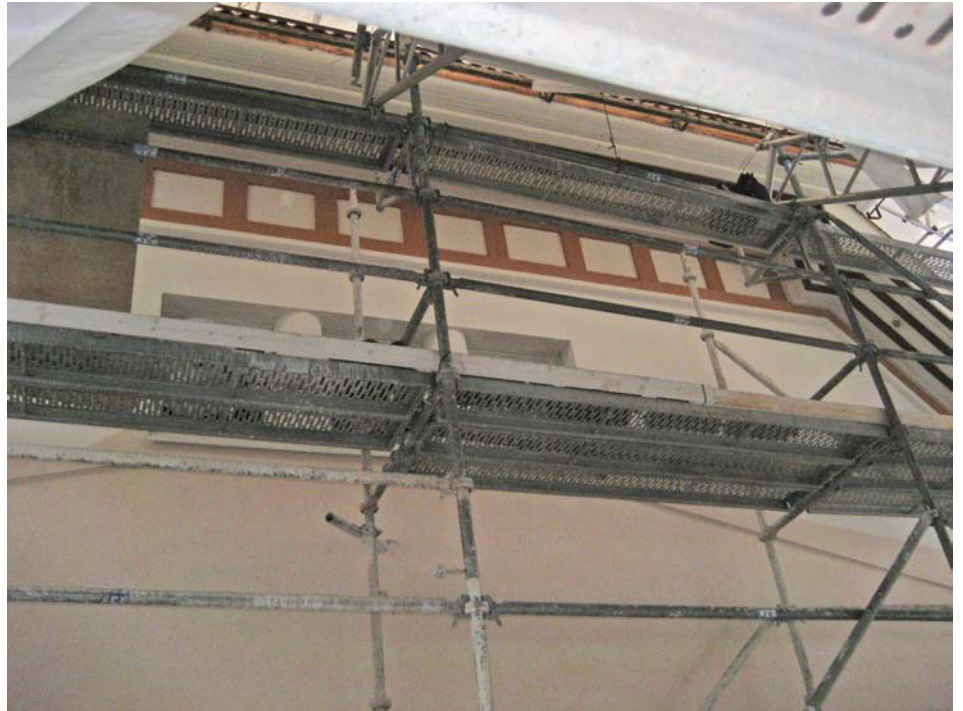
Kaakkoispäättyyn palautettiin ruutuaiheen kaksivärisyys. Taustalla valkea julkisivupinta, alempana sävytetty pinta. MS 23.11.2020

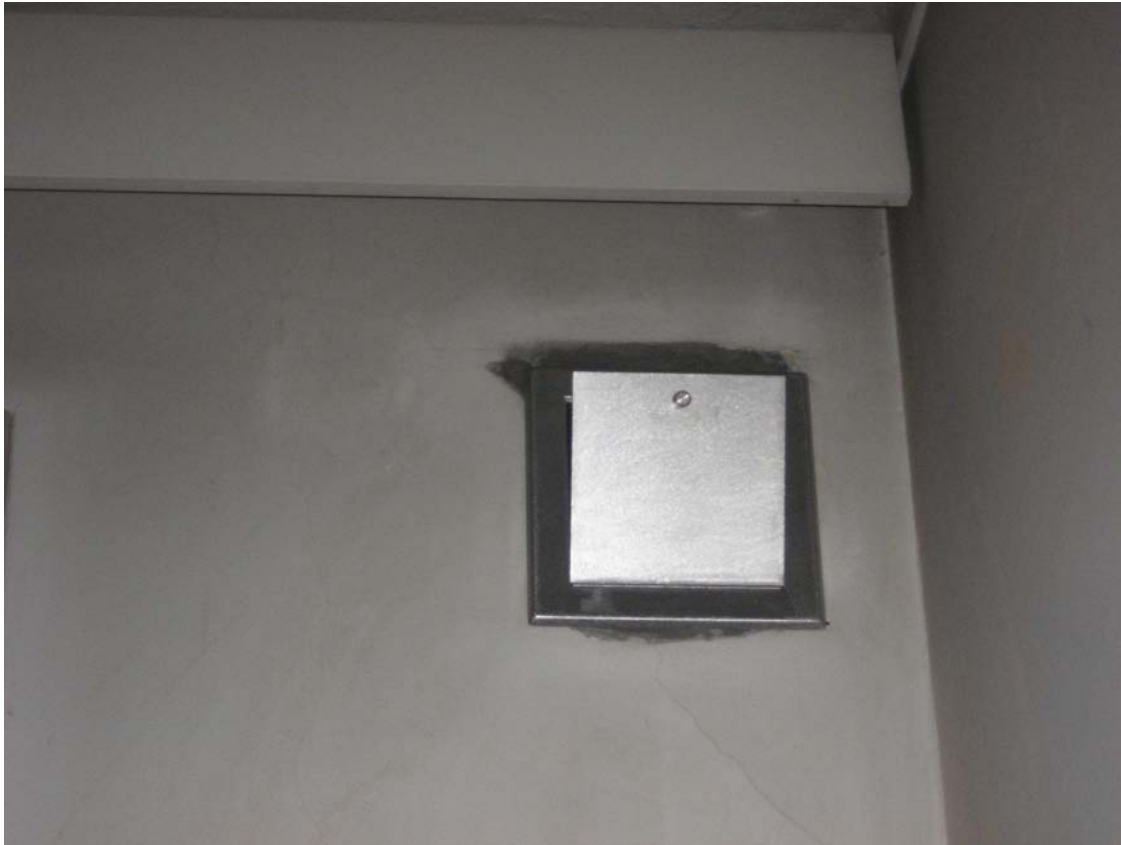
Uusi raitisilmaventtiili asennettuna ulkoseinään. MS 23.11.2010

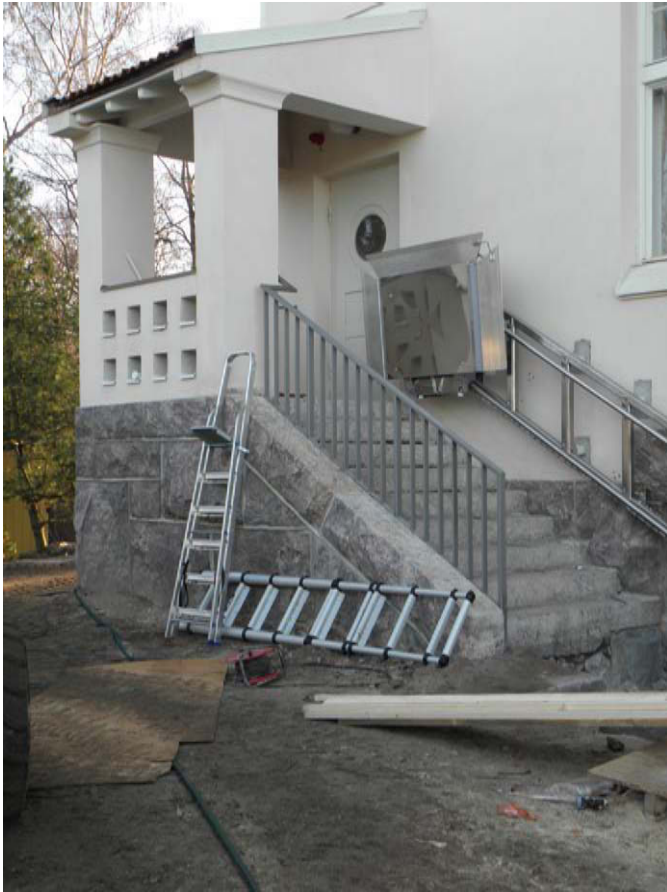
Porrasnostin asennettuna. MS 9.11.2011

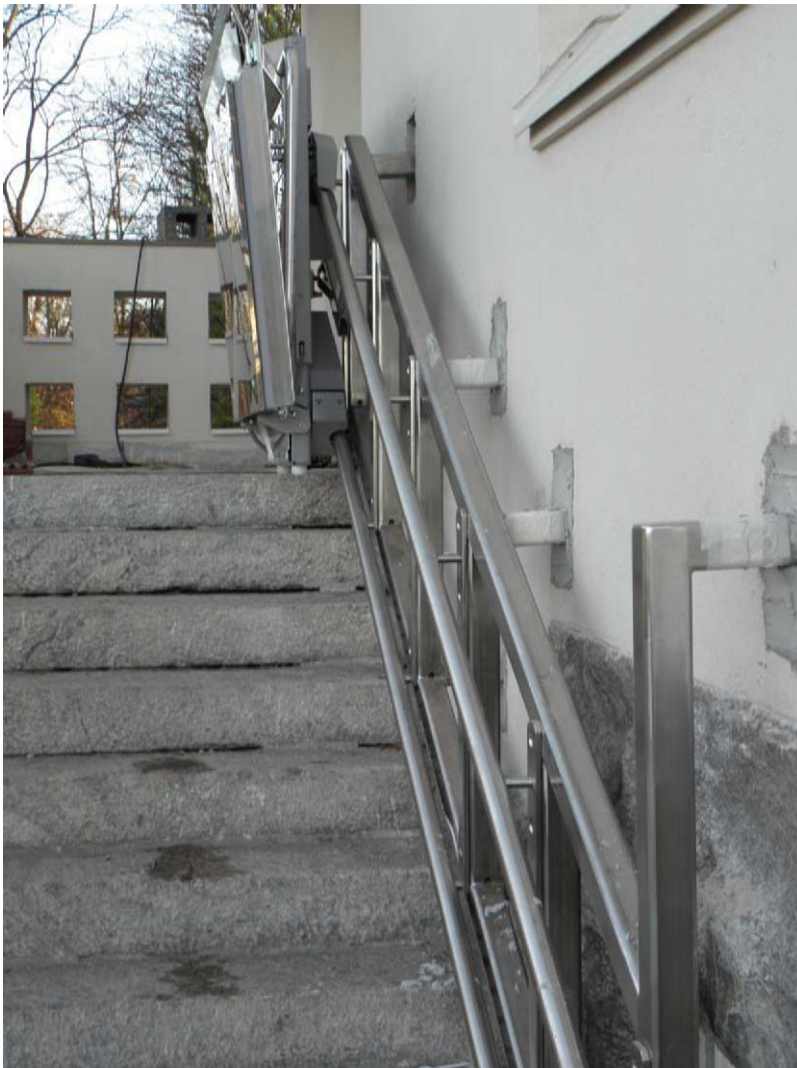
Nostimen putkirungon kiinnitys ulkoseinään, ennen viimeistelyä. MS
9.11.2011

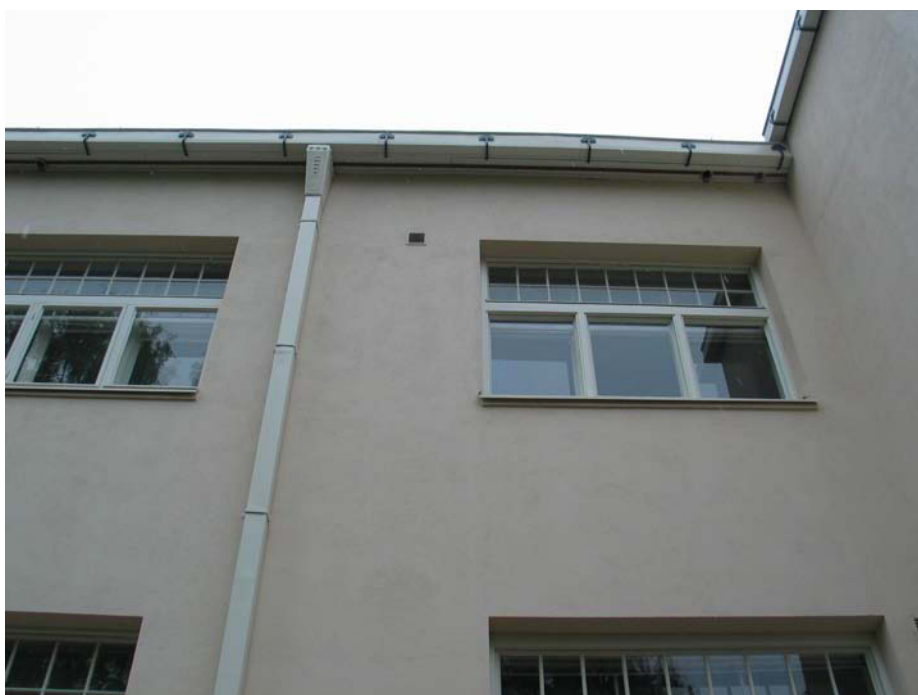
Julkisivu koilliseen, yksityiskohta. Räystäskourut ja syöksytorvet vastaavat väritykseltään suunnittelijoiden tulkintaa julkisivun varhaisimmasta ulkoasusta. MS 16.5.2011

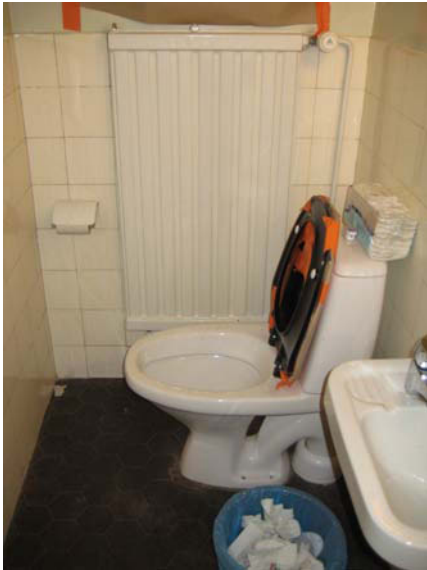
11 2 6-kulmainen keraaminen lattialaatta. VP 18.6.2010

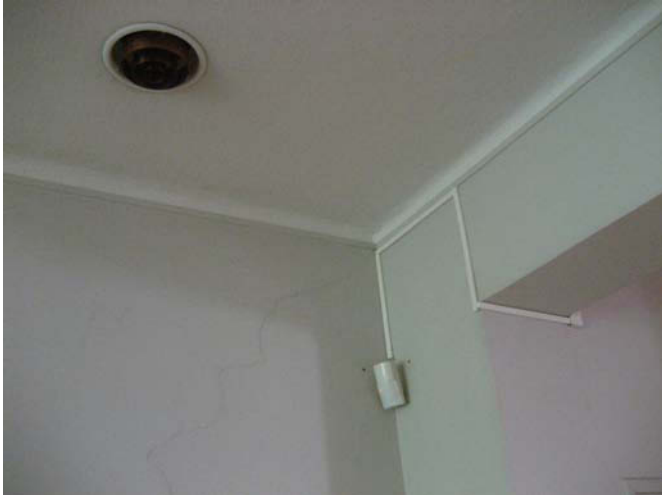
Valvontalaite, pinta-asennus, 2.kerros. MS 3.6.2010

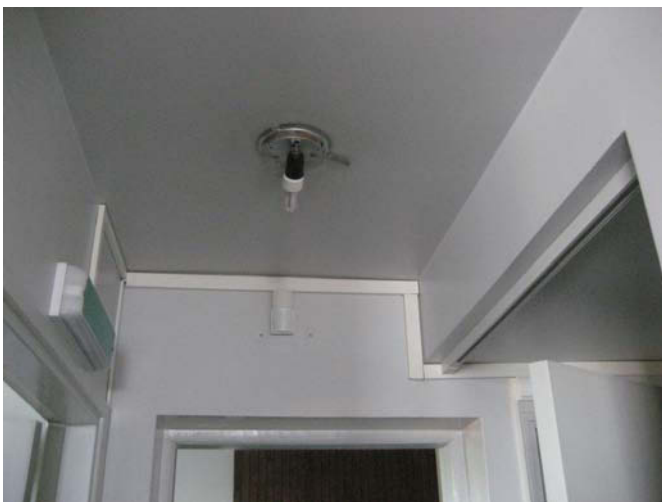
Laitteiden ja johtojen pinta-asennuksia, 2.kerros. MS 3.6.2010

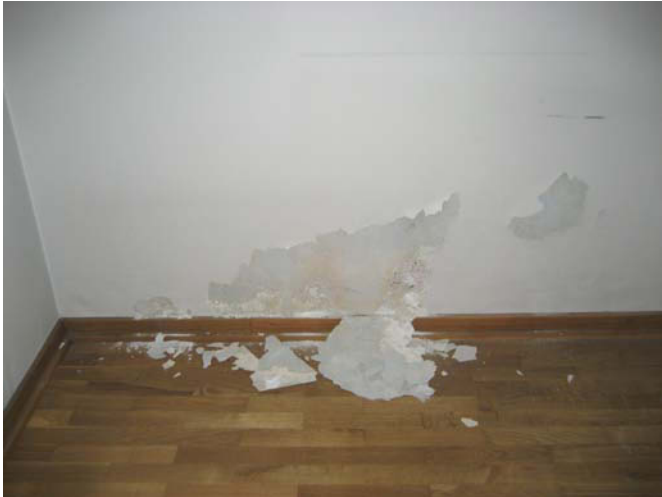
105 Seurusteluhuone. Irtoavia maalikerroksia. MS 3.6.2010

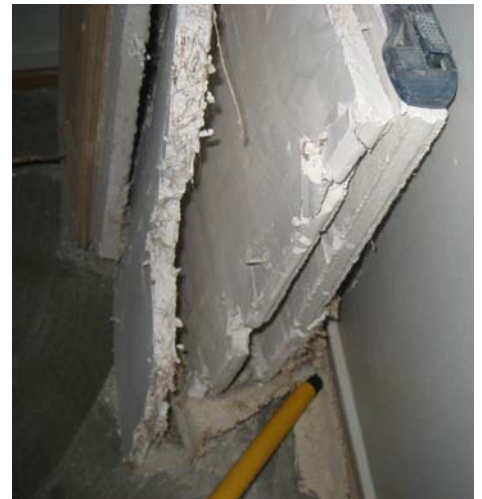
Pontatut, kuituvahvisteiset kattolevyt purettuina. MS 22.4.2010

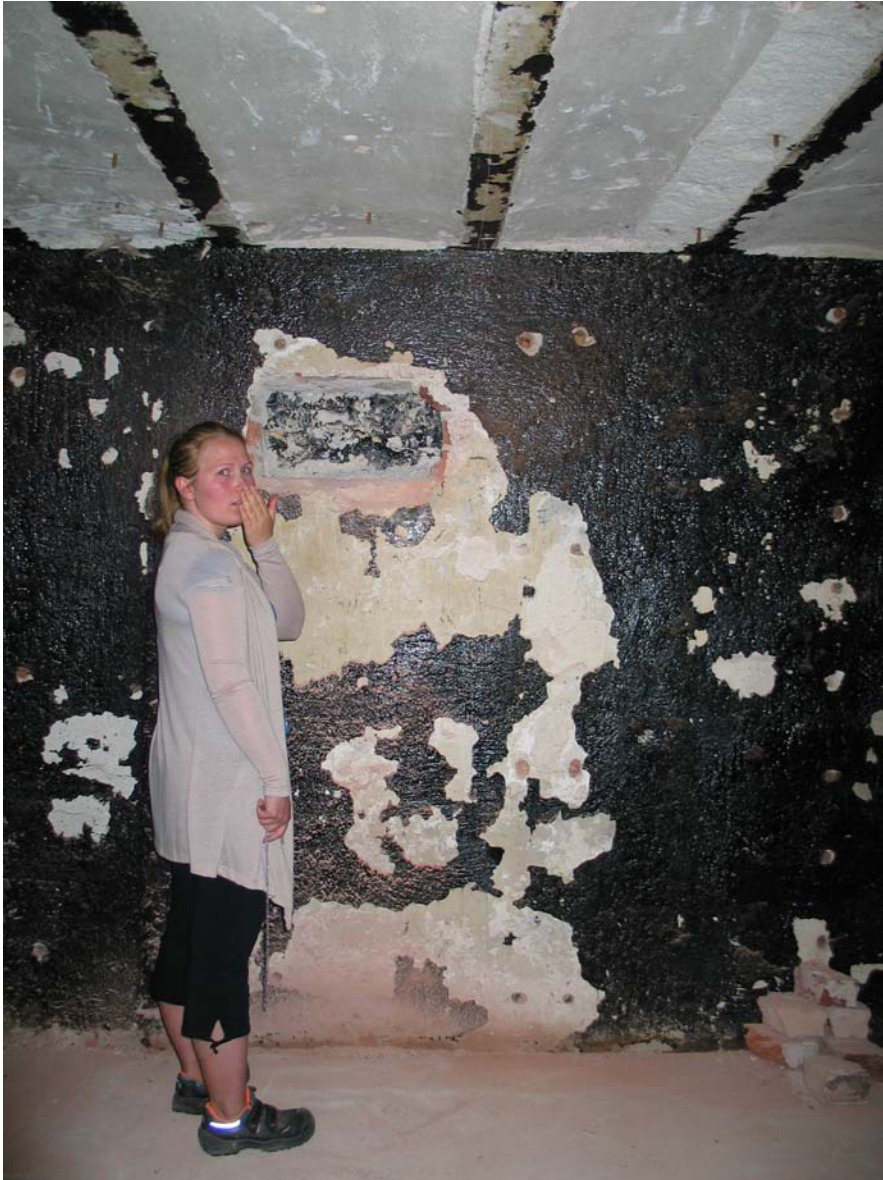
Projektinjohtaja, rakennuttajainsinööri Ilona Venetpalo, tekeillä kellarin perusmuuriin avattava tarkastusaukko. MS 10.8.2010.
