TAMMINIEMI

Restaurointiraportti Päärakennus

Kati Salonen ja Mona Schalin Arkkitehdit Oy
28.1.2012

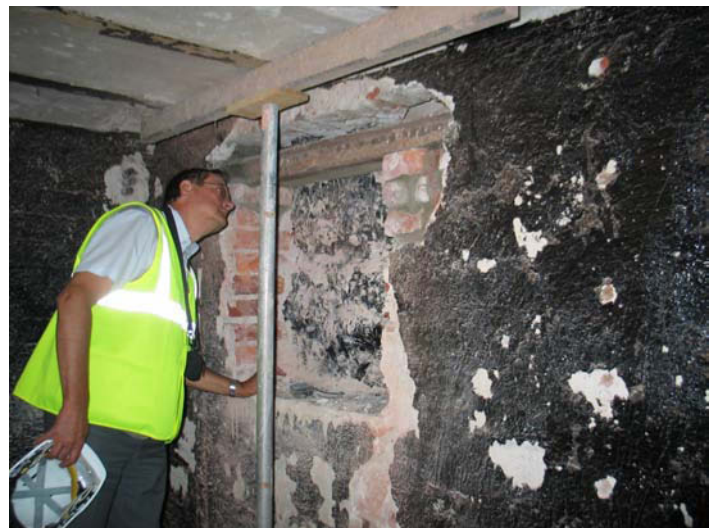
Rakennesuunnittelija Tapio Jauhiainen, tarkastaa purkutyön etenemistä tiiliverhouksesta kiviladelman. MS 18.8.2010.

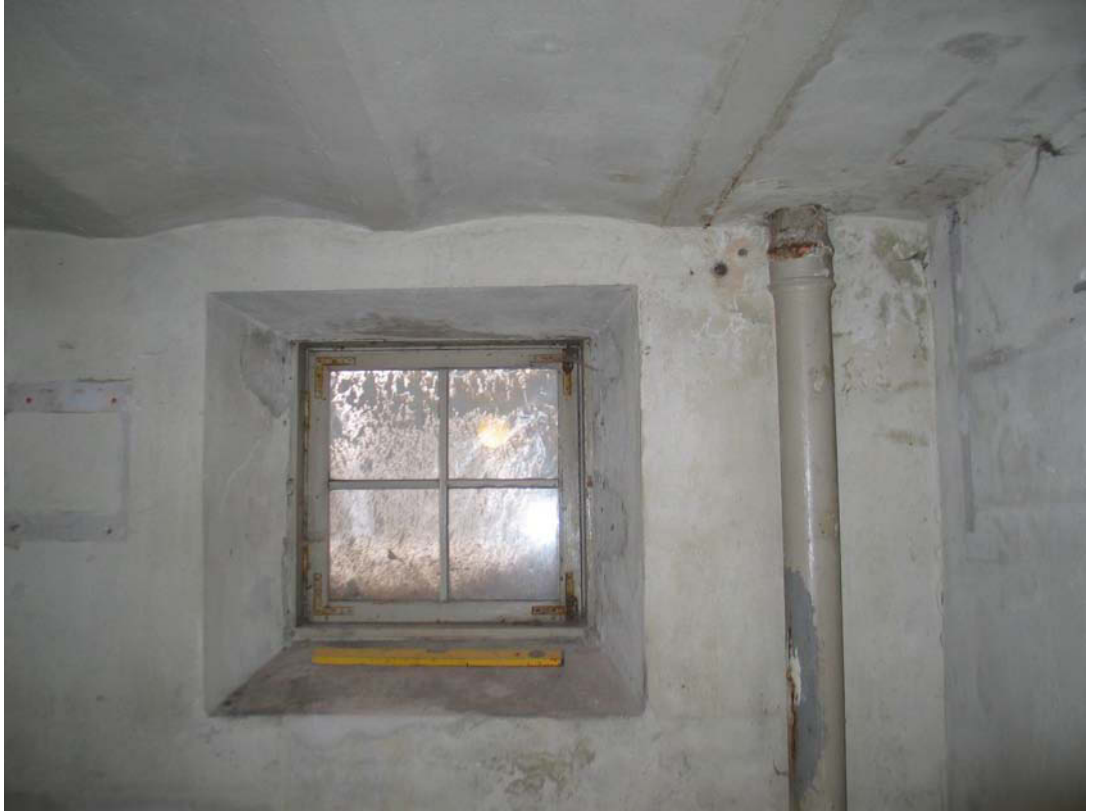
Elementtikylmiöiden purkaminen toi näkyviin 1970-luvulla sisäpuolella peitetyt kellarinikkunat. Kellarin välipohjana on kappaholvi. MS 10.8.2010.

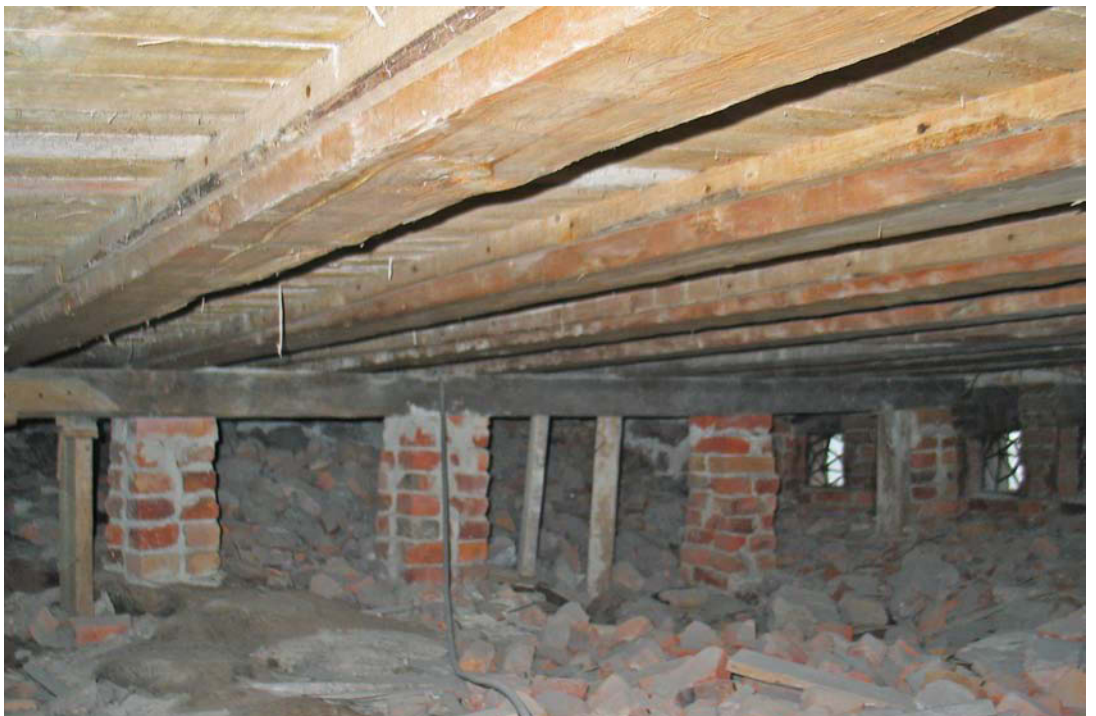
Alapohjan rossipohjarakenne ja tiilipilarituenta nähtynä kellarin perusmuuriin puhkaistusta aukosta. Oikealla ryömintätilan tuuletusaukot lounaispuolella. MS 18.8.2010.

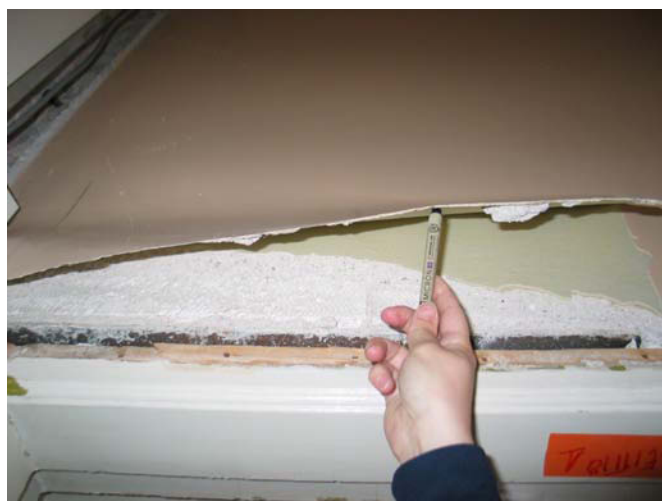
109 Keittiön eteinen, 1. kerros. Seinän vanhemmat maalipinnat ovat säilyneet pähvikerroksen alla. MS 20.6.2011

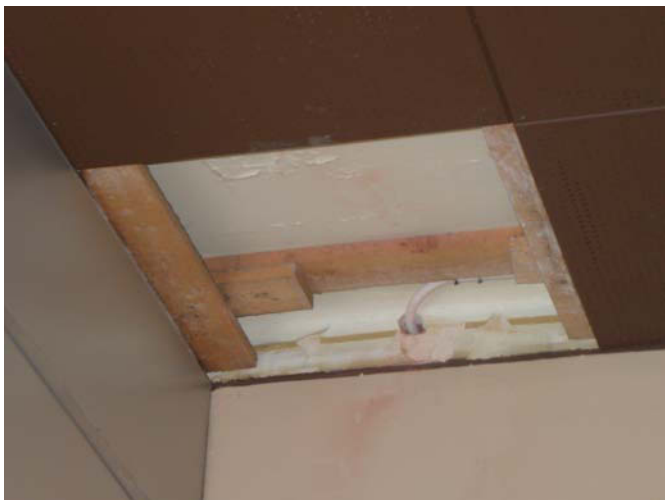
Keittiön katon avauksen yhteydessä tuli hetkeksi näkyviin vanhaa, valkeaa kattopintaa, seinän maalipintaa ja maalattu, kellanruskea reunaboordi. MaS 1.6.2011
