Urho Kekkonen museo Tamminiemi  
Rakennushistorian selvitys

## **HUOLTORAKENNUS SAUNA- JA UIMAHALLIRAKENNUS**

Kati Salonen ja Mona Schalin Arkkitehdit Oy 3.2.2012

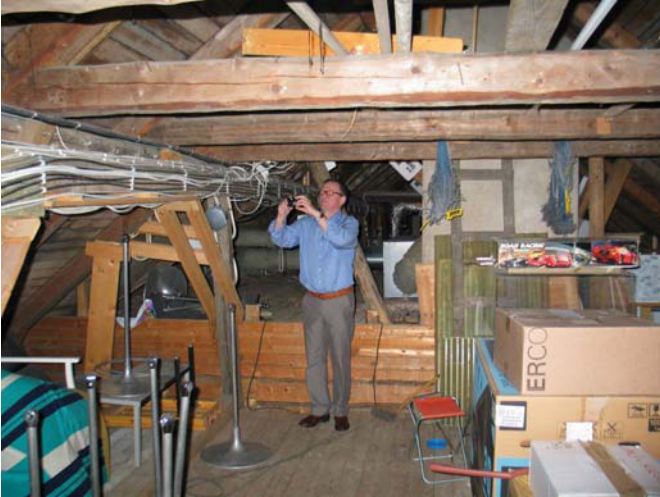
Huoltorakennuksen hirsirungon yläosat näkyvät ullakkotilassakin.

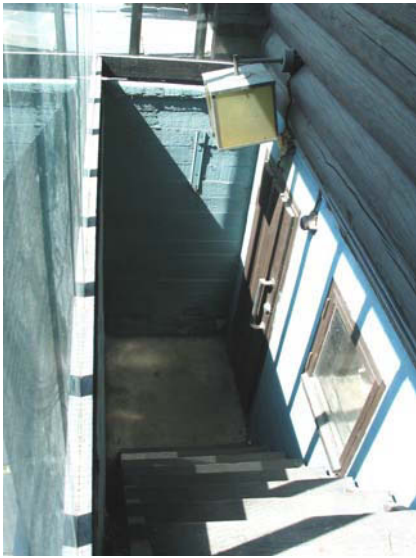
Eteläsivu. Portaat saunan maanalaiseen lämmityshuoneeseen.

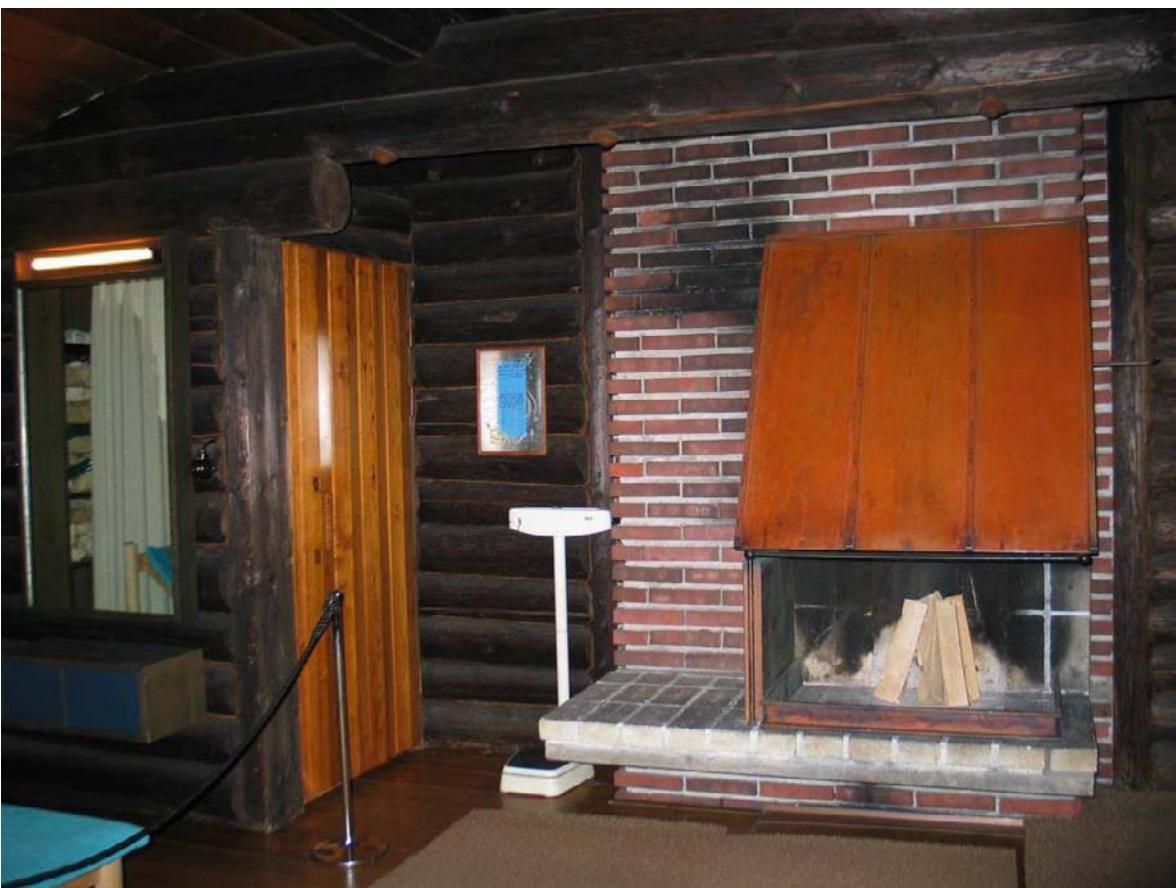
Takkahuoneen avotakka on muurattu tummaksi poltetuista punatiilistä korostetuin, sisään vedetyin saumoin. Takassa on kuparipelistä tehty kupu.

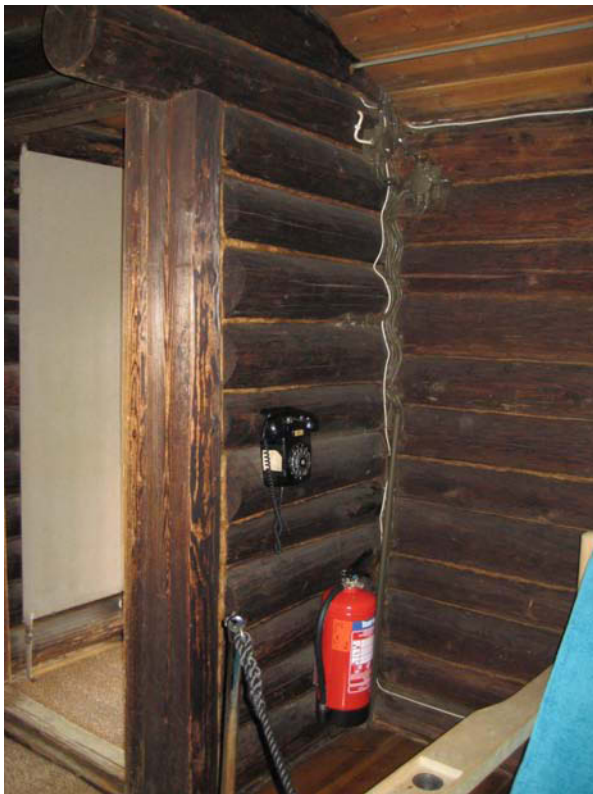
3 Puhelinkoje ja johtojen pinta-asennuksia tuulikaapin pyörö-hirsiseinässä.

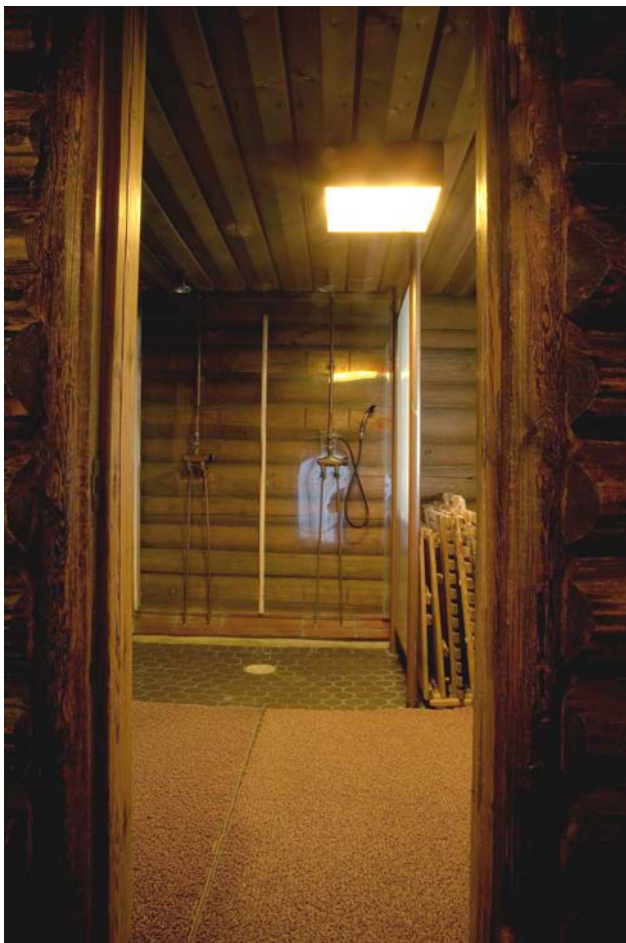
Näkymä takkahuoneen oven suunnalta. Suikhujen taka-seinässä on muovilevyt hirsiseiniin suojana. Kuva Saara Salmi, MV

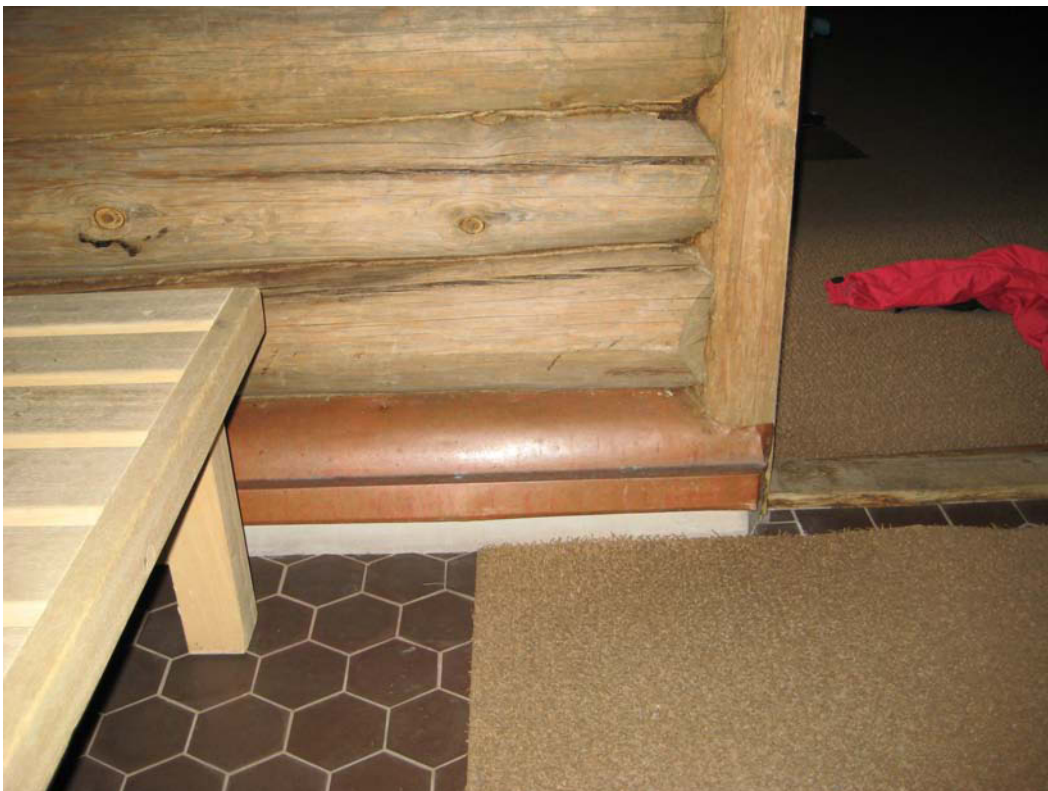
Lattian laatoitus on mahdollisesti uusittu 1970-luvulla. Jalkalistana on muotoiltu kuparipeltiprofiili.

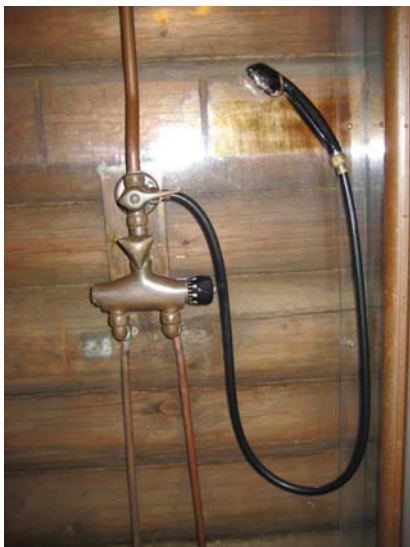
Hirsiseinä on suojattu muovilla.
