TAMMINIEMI

Restaurointiraportti

Huoltorakennus, pihavaja ja piha

Kati Salonen ja Mona Schalin Arkkitehdit Oy
28.1. 2012

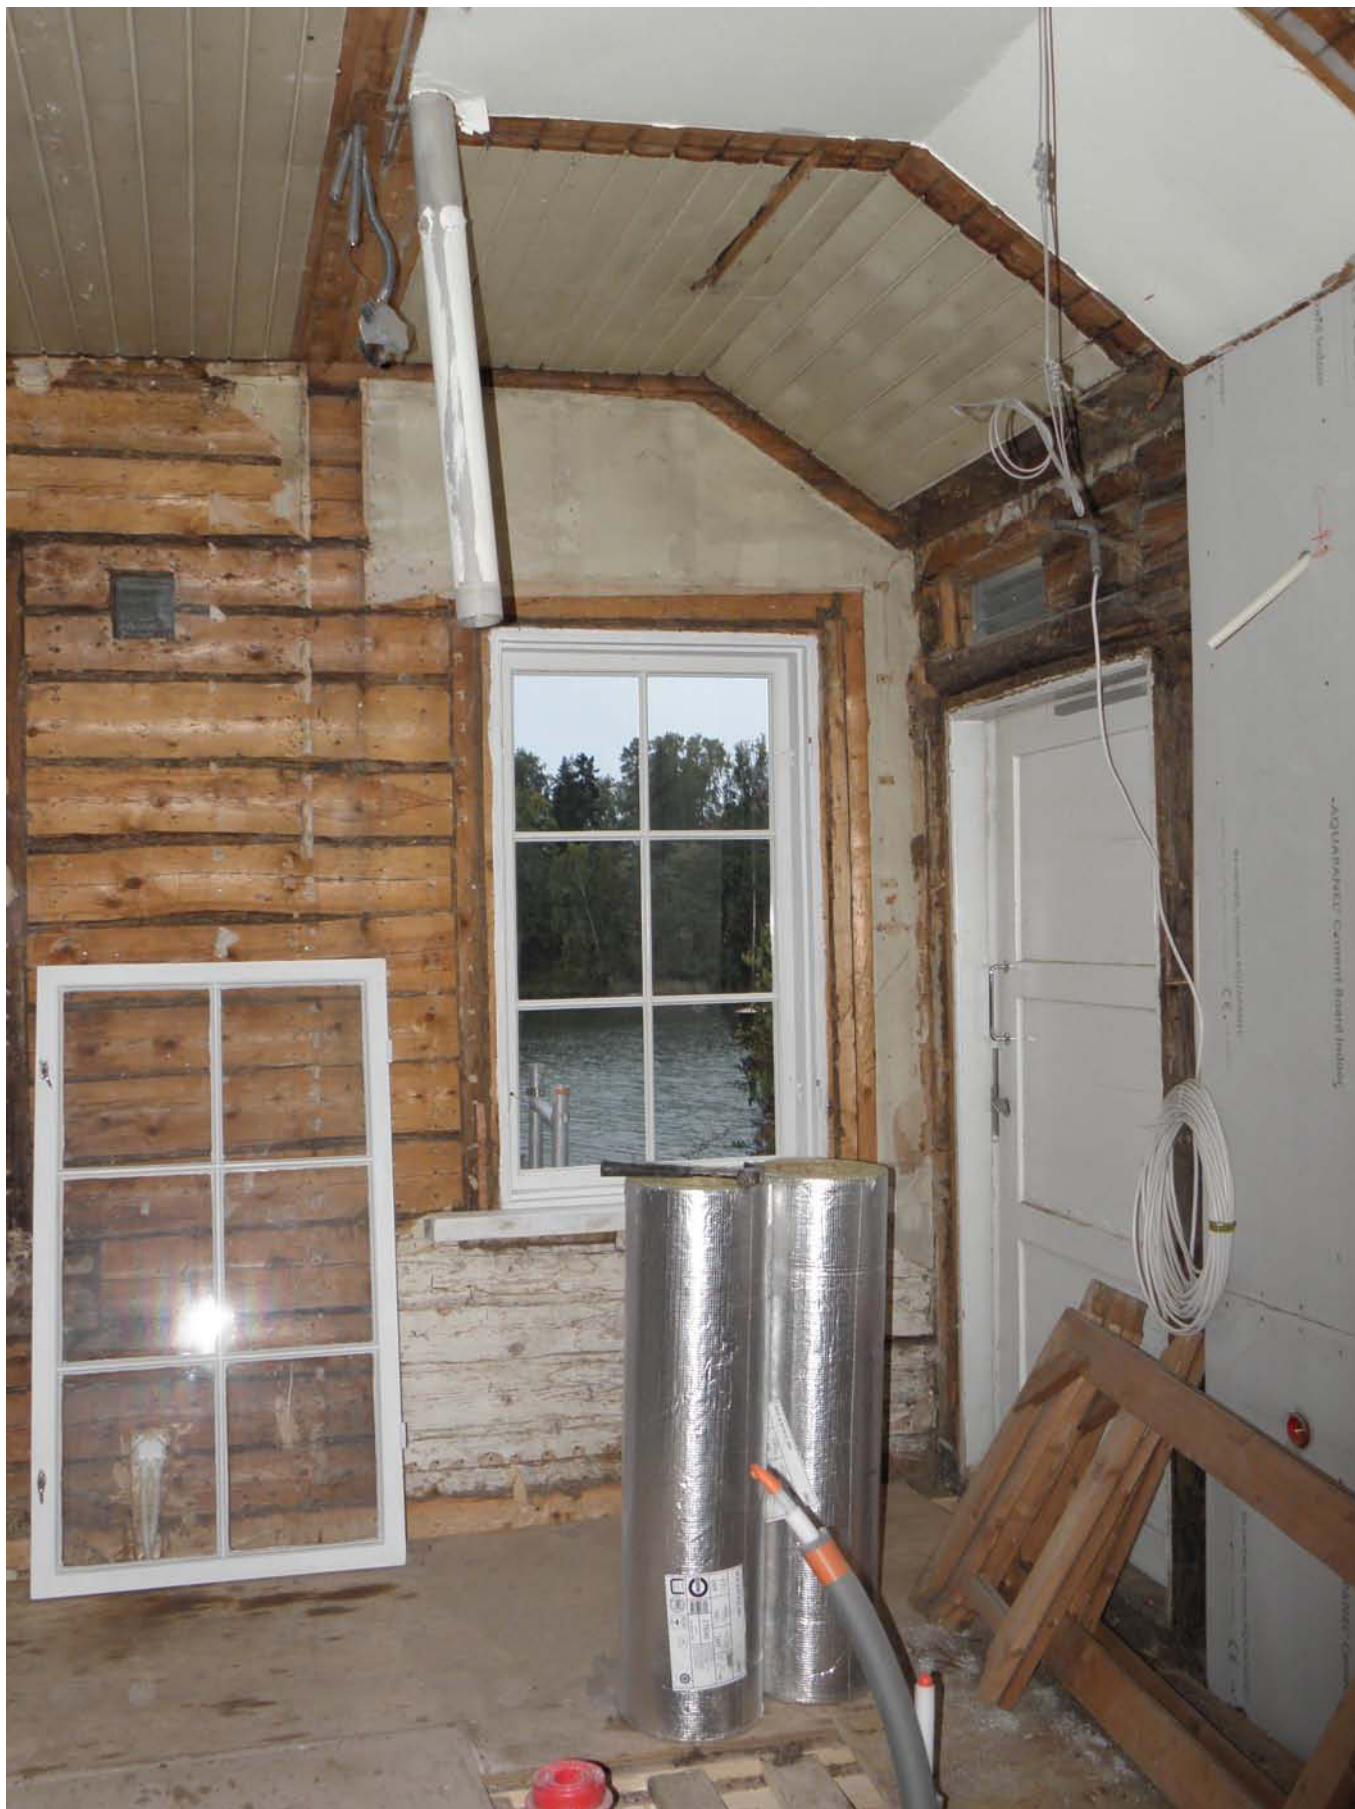
Kahvilan eteinen rakenteilla. MaS 4.10.2011

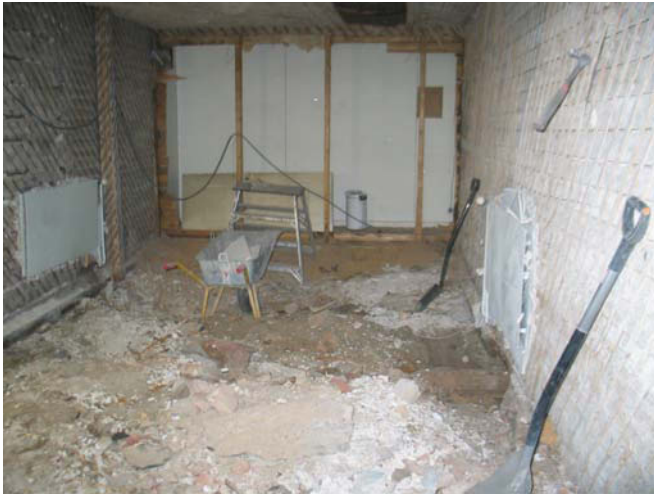
Autovaja. Taustalla pohjoisseinä Lattian ja väliseinien purku. MS 23.2.2011

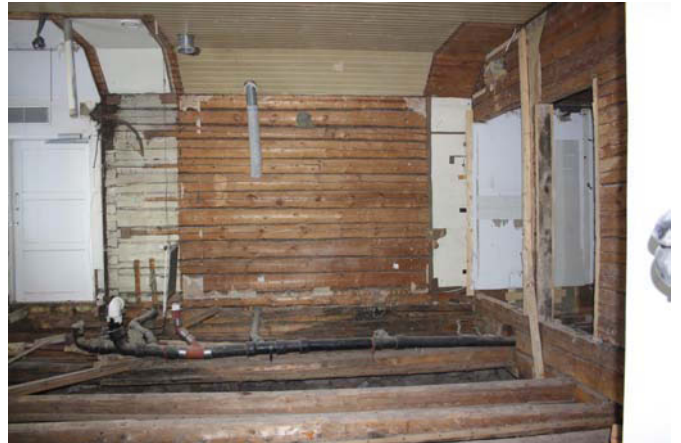
Entisen kahvilan purkutyöt. WC purettu, alapohjapalkit jäljellä. MS 2.3.2011

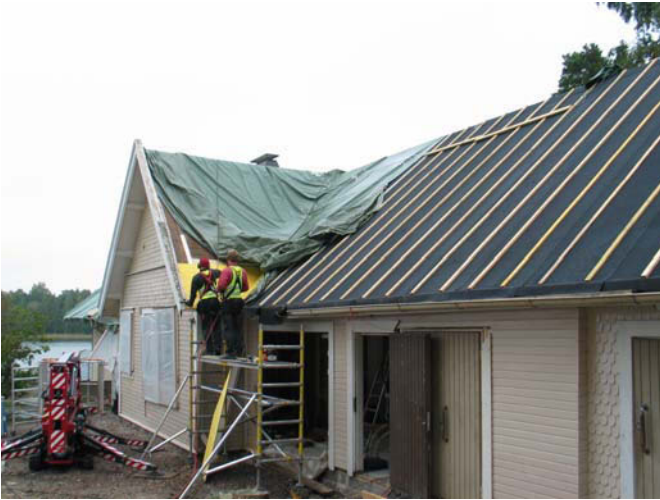
Uusi aluskate ja alempi rimakerros. Räystään yläpuolella oleva vaakalista on vanhaa rakennetta. MS 21.9.2011

Huoltorakennuksen vesikaton korjaustarve osoittautui ennakoitua laajemmaksi lahovaurioiden takia.

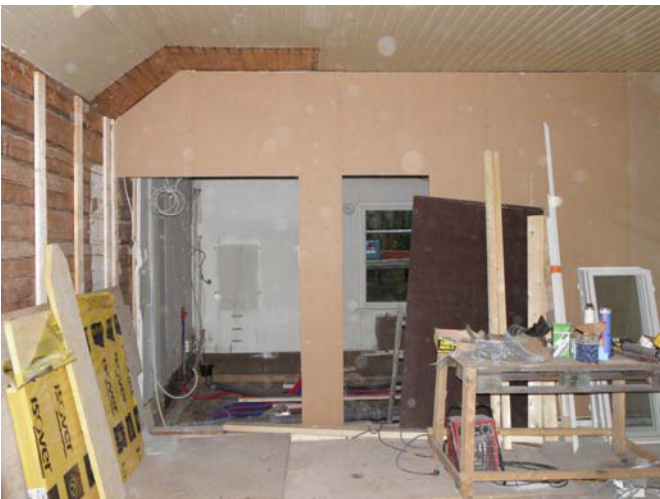
T116. Keittiön väliseinän rakentaminen. Lattia ennen valua . MaS 4.10.2011

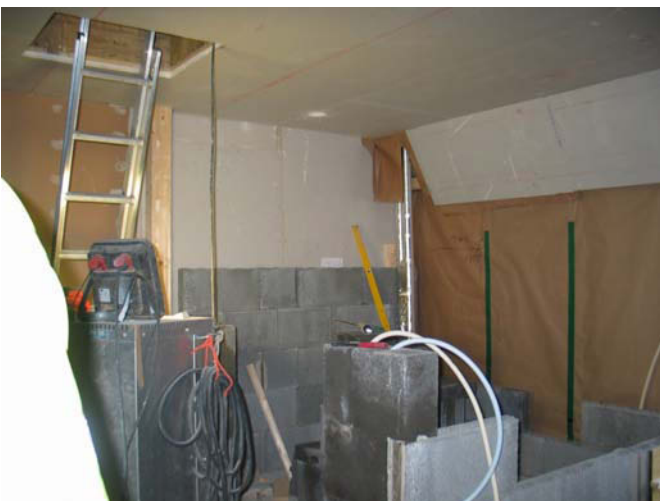
T 109. Harkkoseinän rakentaminen. MS 12.10.2011

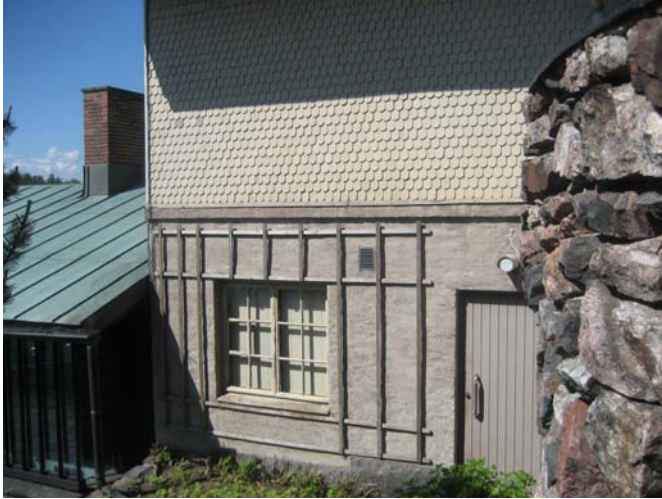
Huoltorakennuksen kellarin slammattu ulkoseinä. MS 2009

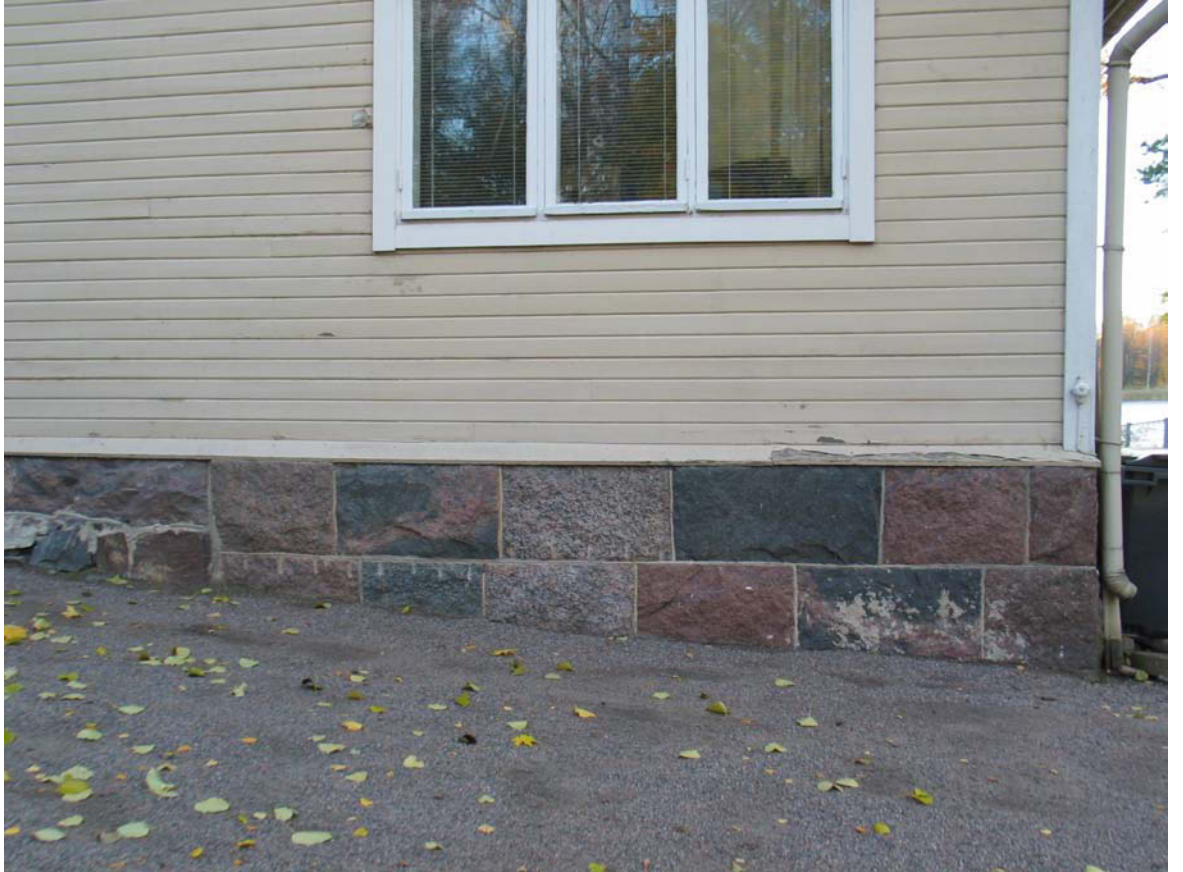
Itäpääty, vasemmalla vanhempi sokkelimuuri, oikealla sokkelimuuri v. 1904 jälkeen. MS 29.10.2009

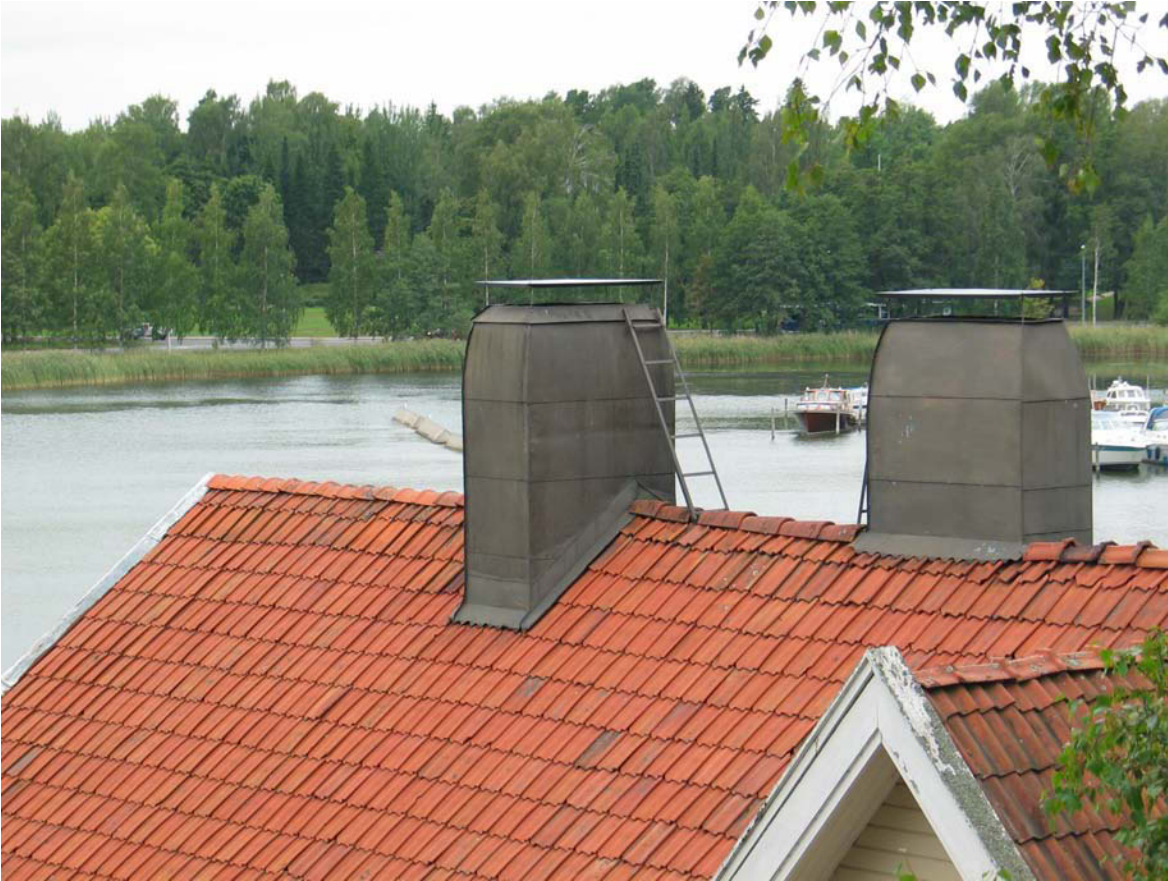
Eteläinen lape, kaksikouruinen kattotiili. MS 18.8.2010

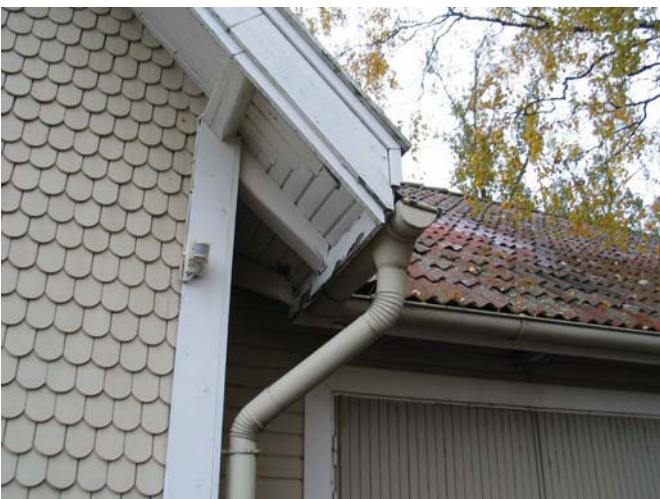
Eteläinen lape, Syöksytörvi ja räystään rakenne. MS 2009

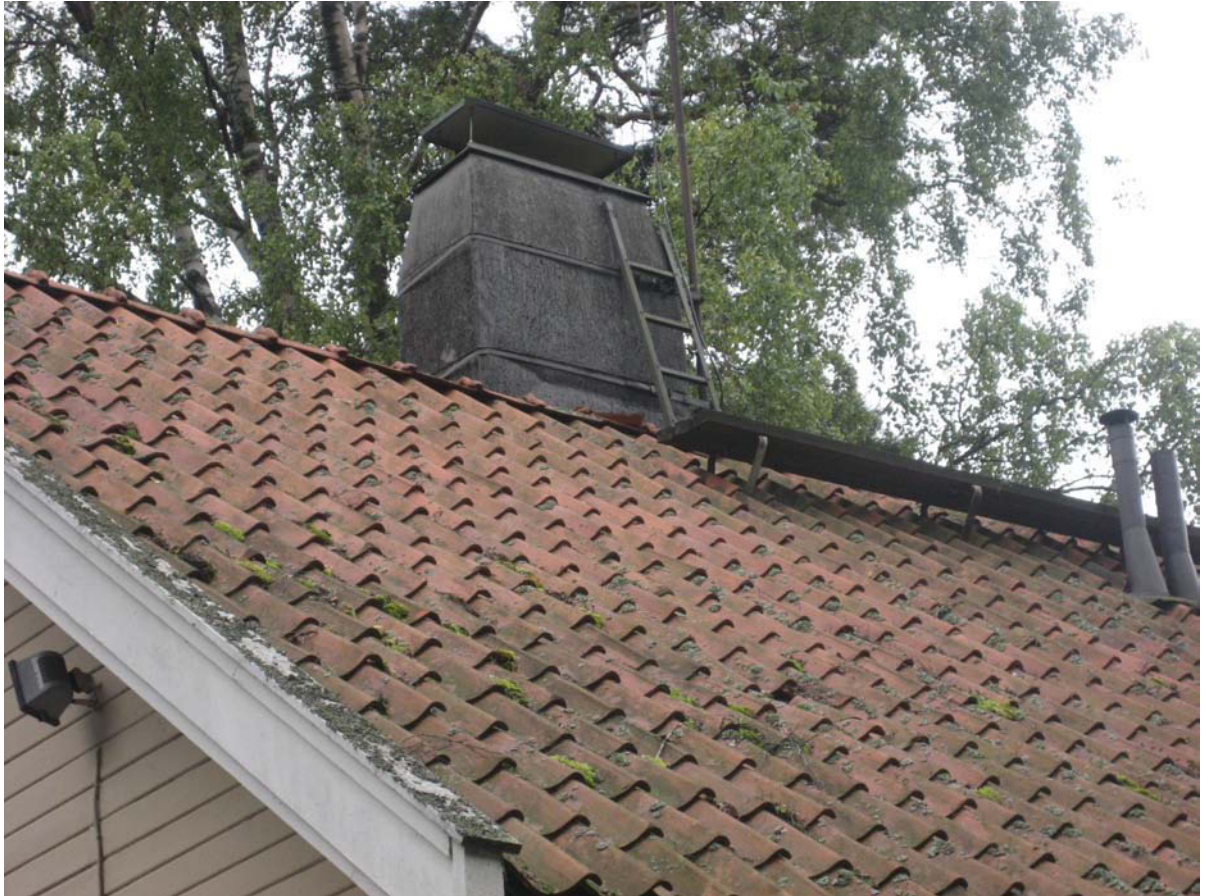
Pohjoinen lape, yksikouruinen kattotiili. MS 28.8.2009

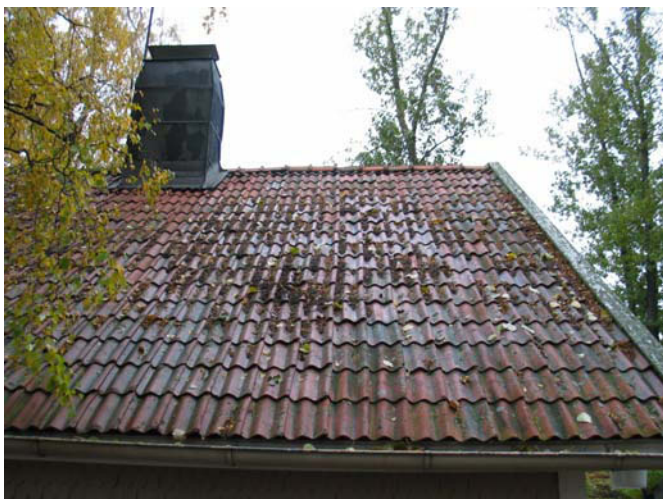
Eteläinen lape, kaksikouruinen kattotiili. MS 23.10.2009

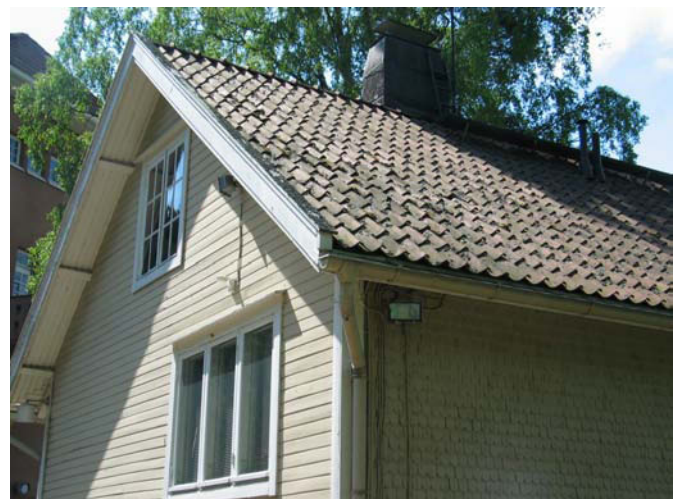
Pohjoinen lape, yksikouruinen kattotiili. MS 13.6.2009

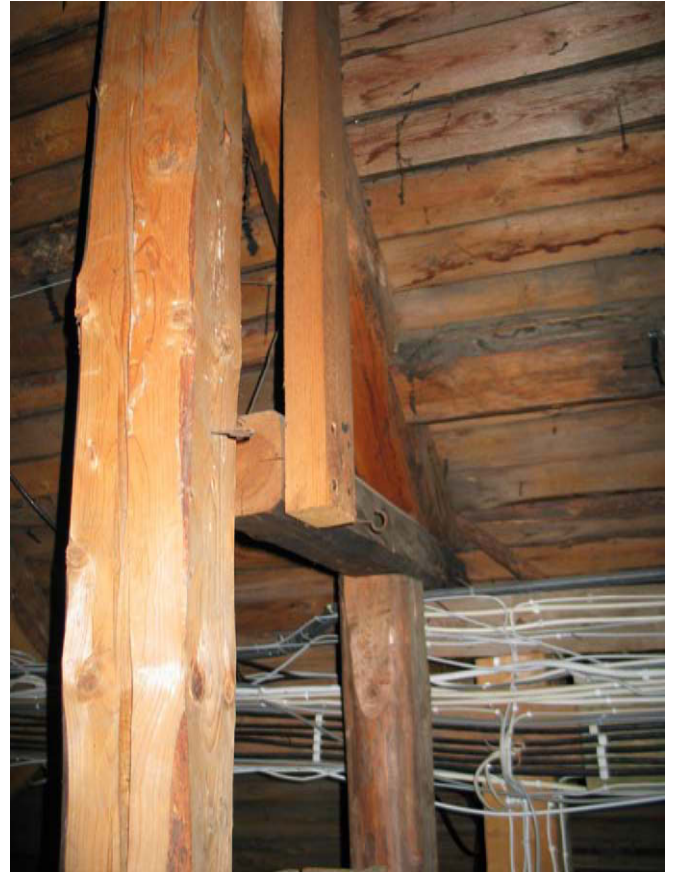
Ullakon itäosa. Sähköjohtoryhmä. MS 29.10.2009

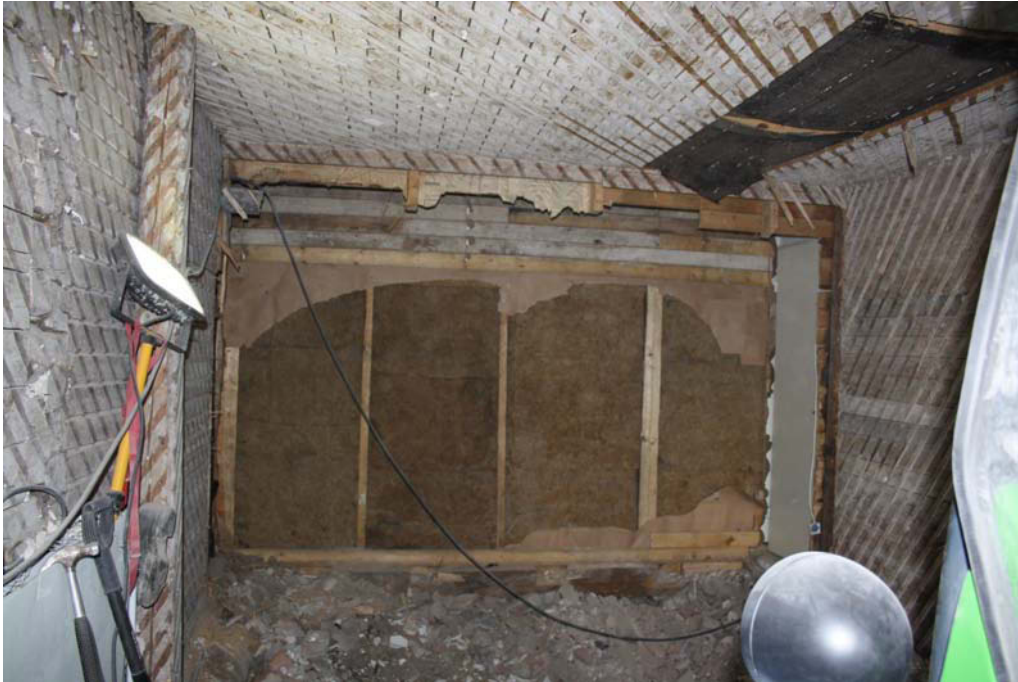
Autovajan purkutyö. Taustalla pohjoinen ulkoseinä. MS 2.3.2011

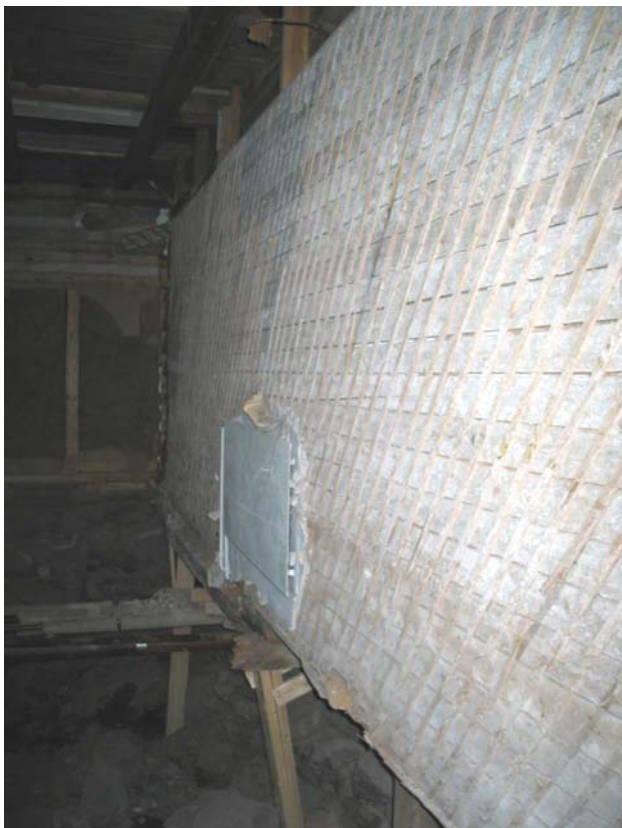
Itäseinän rankarakenne tuettuna alapohjan purkutyön aikana . MS 4.6.2011

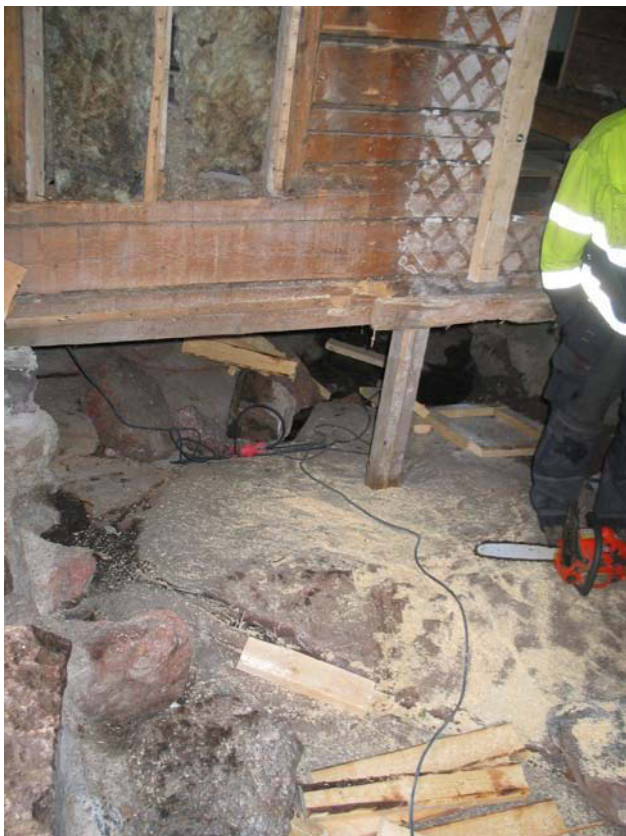
Autovaja. Länsiseinän väliakainen tuenta. MS 16.5.2011

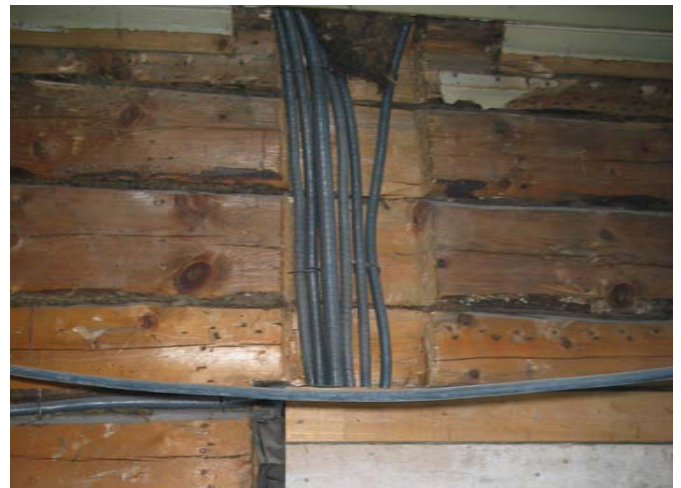
Hirsiseinään roilottuja sähköjohtoja autovajan puoleiseen varastoon. MS 23.2.2011

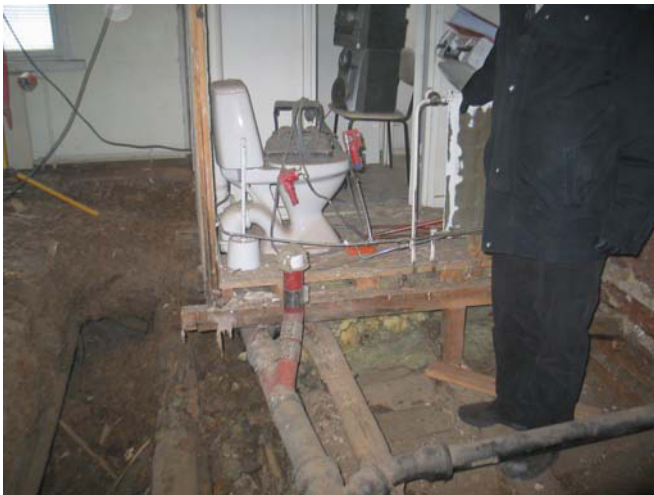
Lattian ja väliseinien purku. MS 23.2.2011

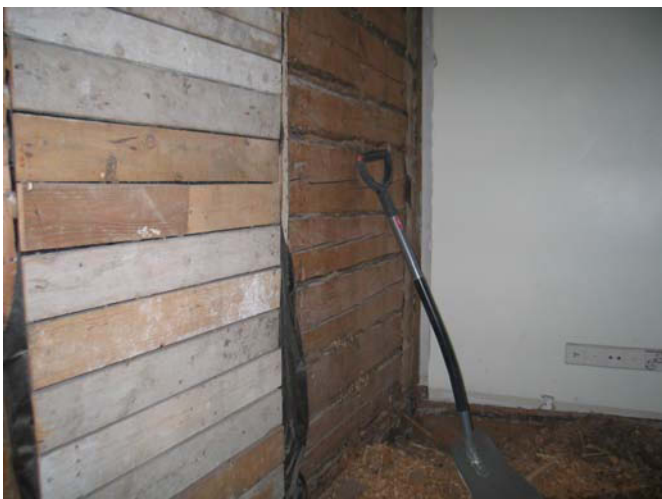
Väentuvan hirsiseinä, itäseinä. Vanha oviaukko autovajan puoleiseen varastoon. . MS 23.2.2011

Vanhan aukon laudoitus. MS 23.2.2011

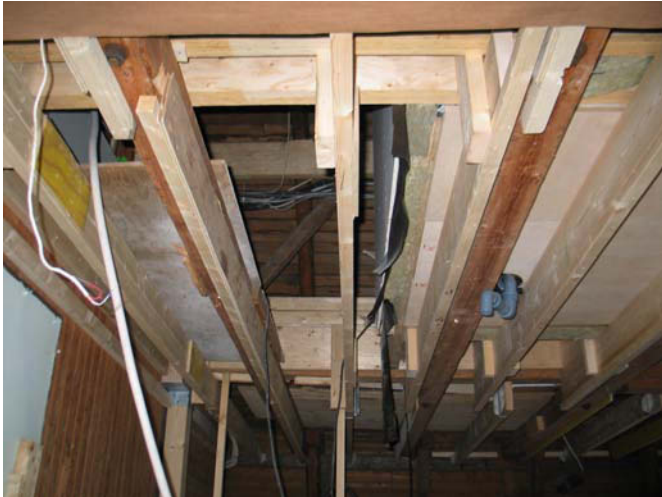
Yläpohjarakenteen lisäpalkit on asennettu, vasemmalla uusi puupilari. MS 21.9.2011

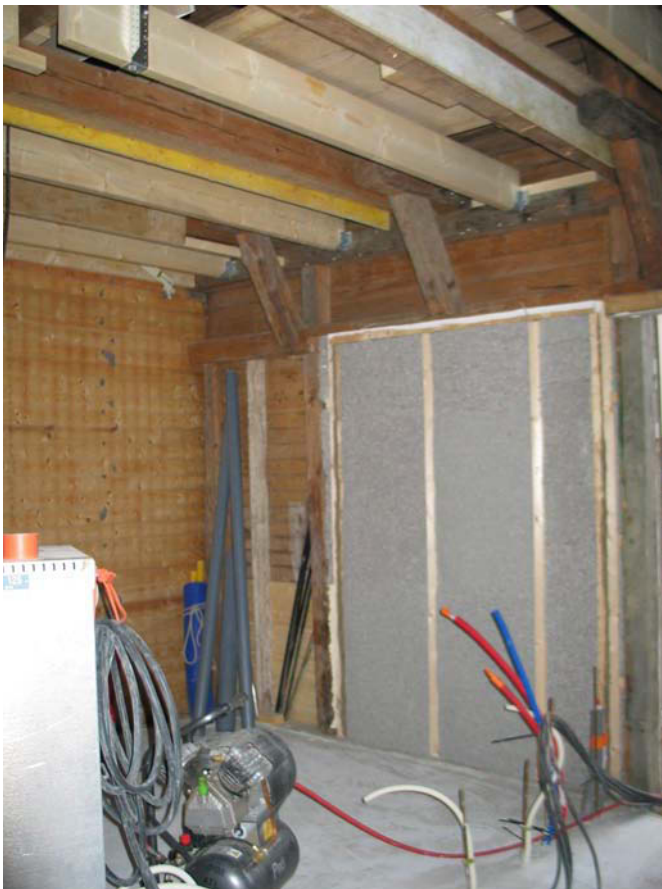
T 109. Oikealla ulkoseinän suljettu ja eristetty oviaukko. Yläpohjarakenteen lisäpalkit. MS 21.9.2011

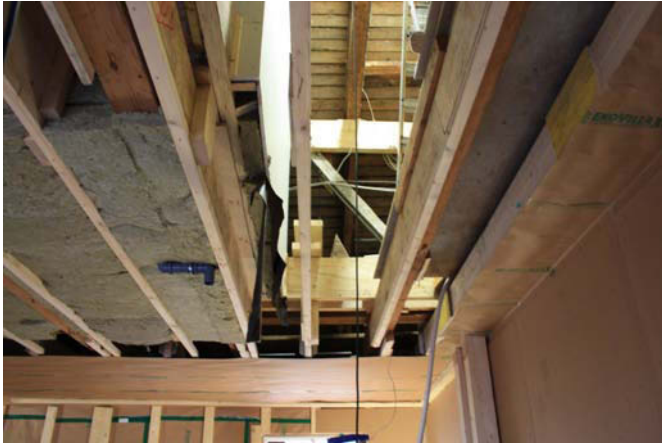
T110 Kahvila. Vahvistettu yläpohjarakenne. MS 22.9.2011

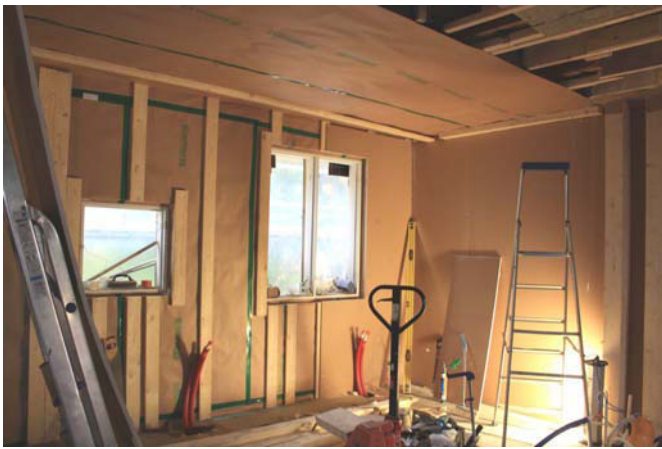
T 110 Kahvila. Ulkoseinään on lisätty lämmöneristettä.
MS 22.9.2011

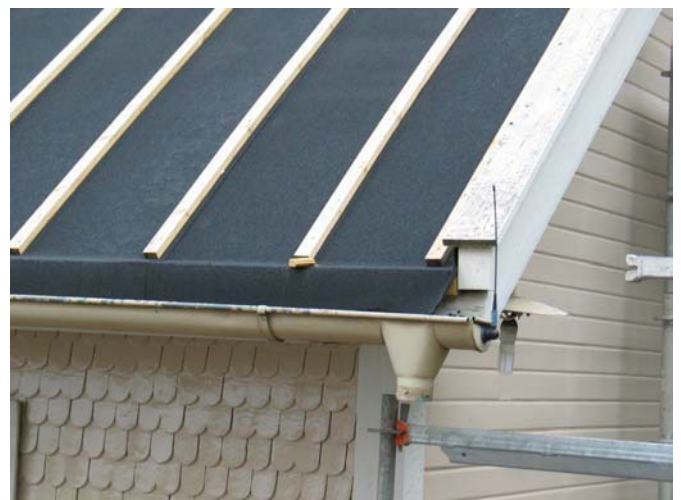
Uusi aluskate ja alempi rimakerros. Rästään yläpuolella oleva vaakalista on vanhaa rakennetta. MS 21.9.2011

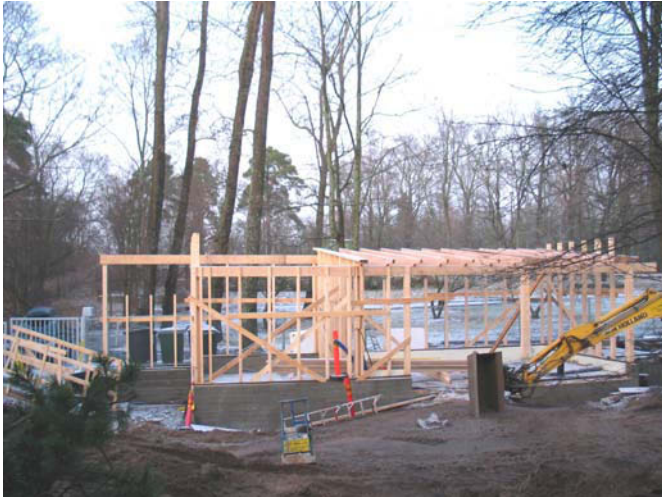
Pihavajan runkotyö. MS 22.11.2011

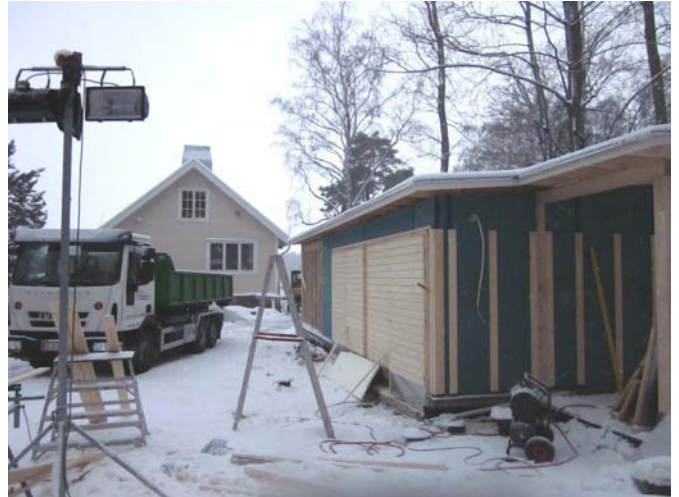
Pihavajan julkisivutyö. MS 20.1.2012

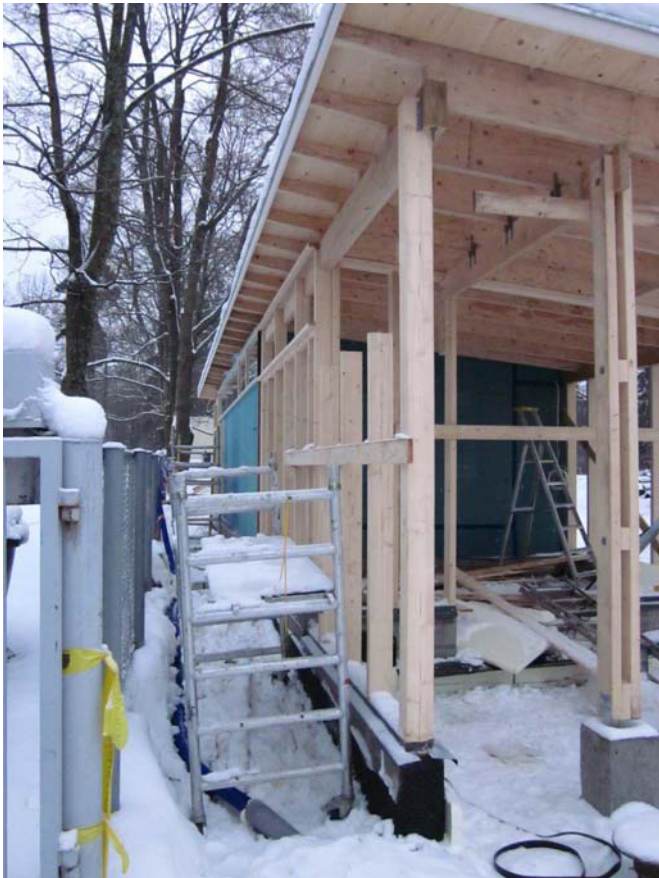
Pihavajan julkisivutyö. MS 20.1.2012
