Rakennusinventointi

# SÖDERSKÄR

Mia Puotunen  
Metsähallitus  
2008

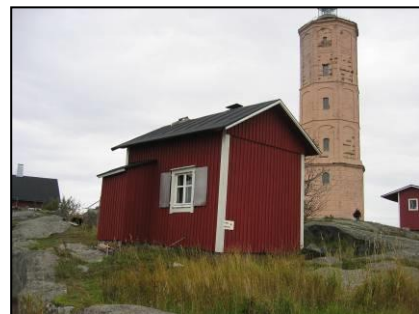
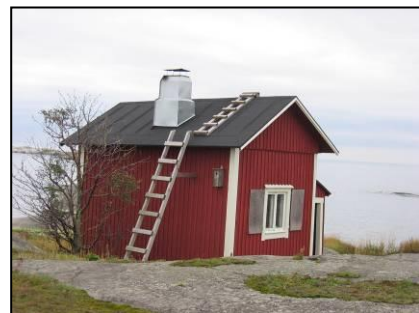
**Rakennus 6.****Sauna**

Sauna sijaitsee saaren itäosassa makeanvesialtaan vierellä. Rakennus on pieni, suorakaiteen muotoinen ja eteläsivulla on pieni kuisti. Sauna on vuorattu pystypeiterimoituksella ja maalattu punaiseksi. Ikkunat ja nurkkalaudat ovat valkoiset. Katto on kolmiorimoitettua mustaa huopaa.

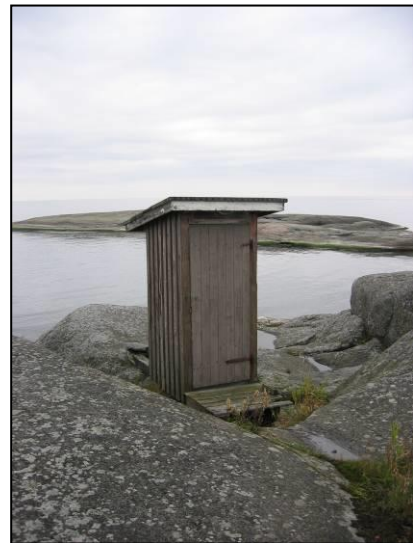
**Rakennus 7. Kuivakäymälä**

Rakennus on tyypillinen puurakenteinen peiterimalaudoitettu käymälä. Sijaitsee saaren eteläosassa. Käymälään johtaa puusilta ”kosteikon” yli asuinrakennusten luota.

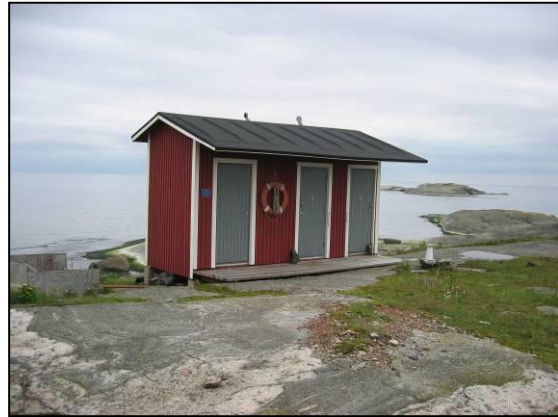
**Rakennus 8. Uusi kuivakäymälä**

Suorakaiteen muotoinen rakennus, jossa on oma käymälä sekä miehille, että naisille ja pieni varastotila. Rakennus on sovitettu maisemaan noudattamalla muun rakennuskannan väritystä. Rakennus on yksityisessä omistuksessa.

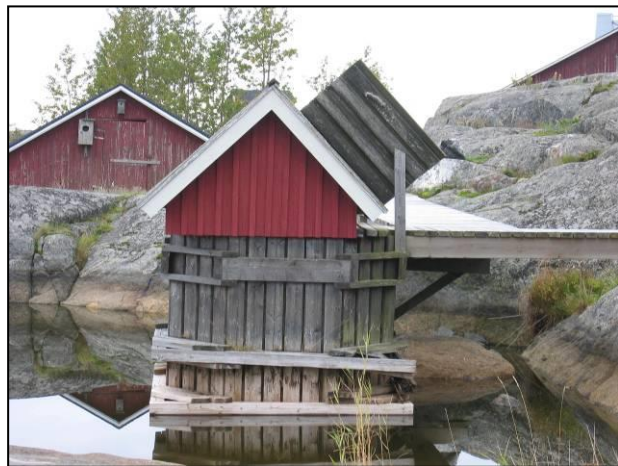
**Rakennus 10.****Kaivo**

Kaivo sijaitsee makeanvedenaltaassa ja sinne johtaa kahdelta suunnalta puusilta. Rakennusvuosi ei ole tiedossa.

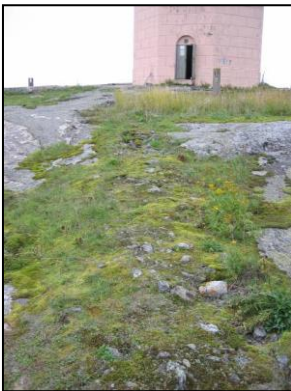
Kohde A. Kivinen ja sammaloitunut polku johtaa majakalta Majakkamestarin talolle.

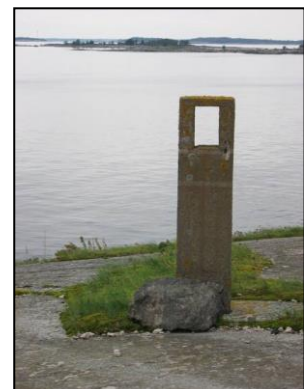
Kohde B: Tämän tyyppisiä paaluja on linjassa useampia majakan piha-alueella. Paalut ovat mahdollisesti vinssirakenteita.

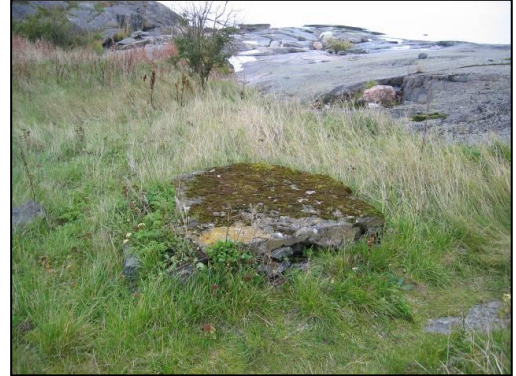
**Kohde D:** Rakenne sijaitsee majakkamestarin talon pohjoispuolella. Tämäntyyppisiä mahdollisia rakennuksen paikkoja on saarilla muutamia.

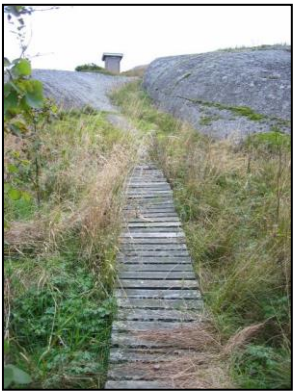
**Kohde E:** Majakkamestari talon eteläpuolella on pienellä alalla puus-toa ja "kosteikko". Kosteikon yli johtaa puusilta vanhalle käymälälle.

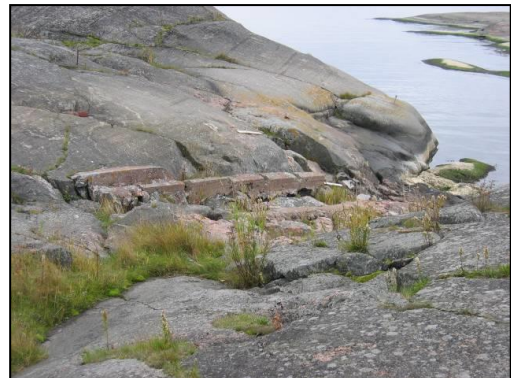
**Kohde F:** Veneenostopaikan betonirakenteet jaitsevat Majakkasaarella riippusillan kaakkoispuolella.

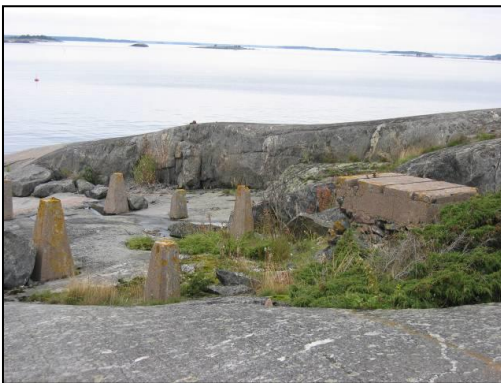
**Kohde G:** Tämä rakenne sijaitsee Luotsisaaren puolella riippusillan luoteispuolella

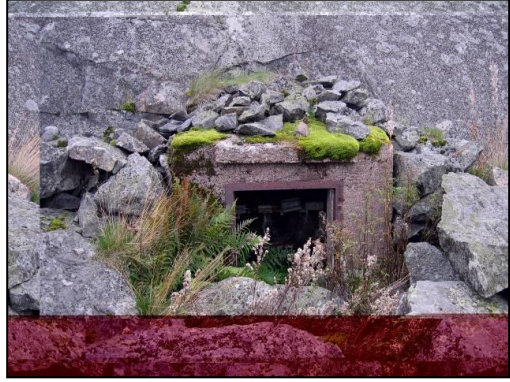
Kohde H: Rakennelman käyttötarkoitus ei ole tiedossa. Se sijaitsee luotiskalliolla johtavien metalliportaiden pohjoispuolella. (Valokuva on vioittunut)

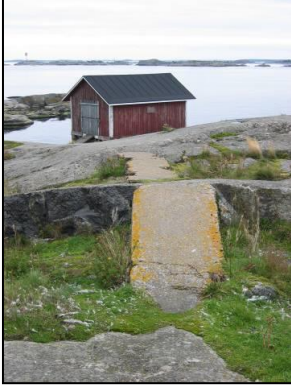
Kohde J: Tämä betoninen polku johtaa Luotsituvalta varastolle.

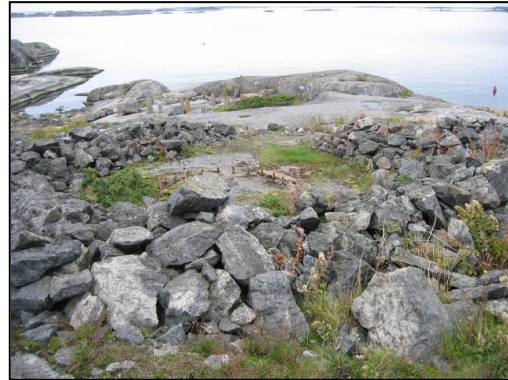
Kohde K: Tämä kiviladelama sijaitsee Luotsirella. keskellä on näkyvissä tykin / ilmatorjuntaaseen kiinnityspultit. Vastaavia rakenteita on tissaarella lisäksi kaksi.
