SNELLMANINKATU 14 A

RAKENNUSHISTORIALLISEN SELVITYSTYÖN RAPORTTI

OLLI IMMONEN 30.3.1993

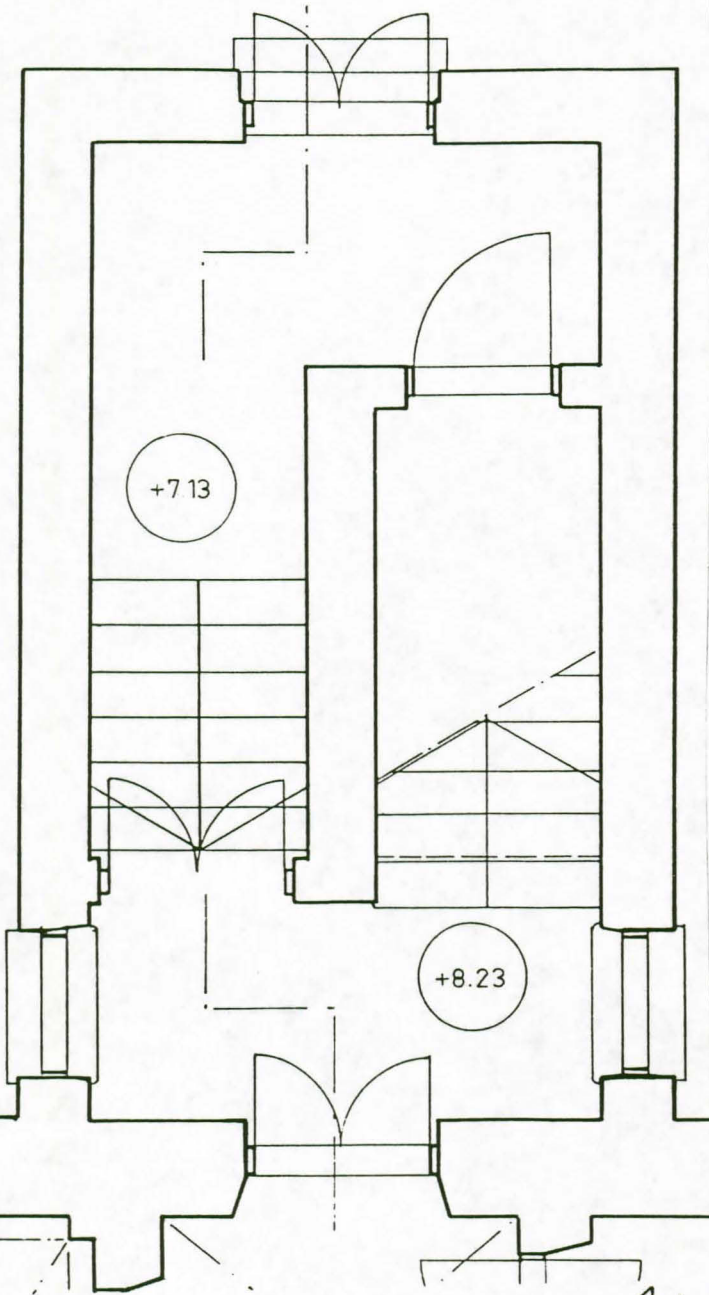
portaitikko 2 kerros (201)

Toisen kerroksen eteiseen johti samanlainen ikkunallinen ovi kuin alemmassakin kerroksessa. Portaitikossa oli oven vieressä korkea puolipyöreä ja kaksiovinen puukaappi.

Portaitikossa oli eteisen ovitasanteella reunoissa kaksi T-puitteista ikkunaa, samaa mallia kuin alempaanakin portaitikossa. Ullakolle johtavan portaitikon lepotasolla (2,5 krs, toisen kerroksen tasolta 12 askelmaa) ikkunat olivat muista poiketen neliön muotoiset ristipuitteella. Ikkunat olivat kooltaan muita pienemmät. Ullakolle johti rautaovi.

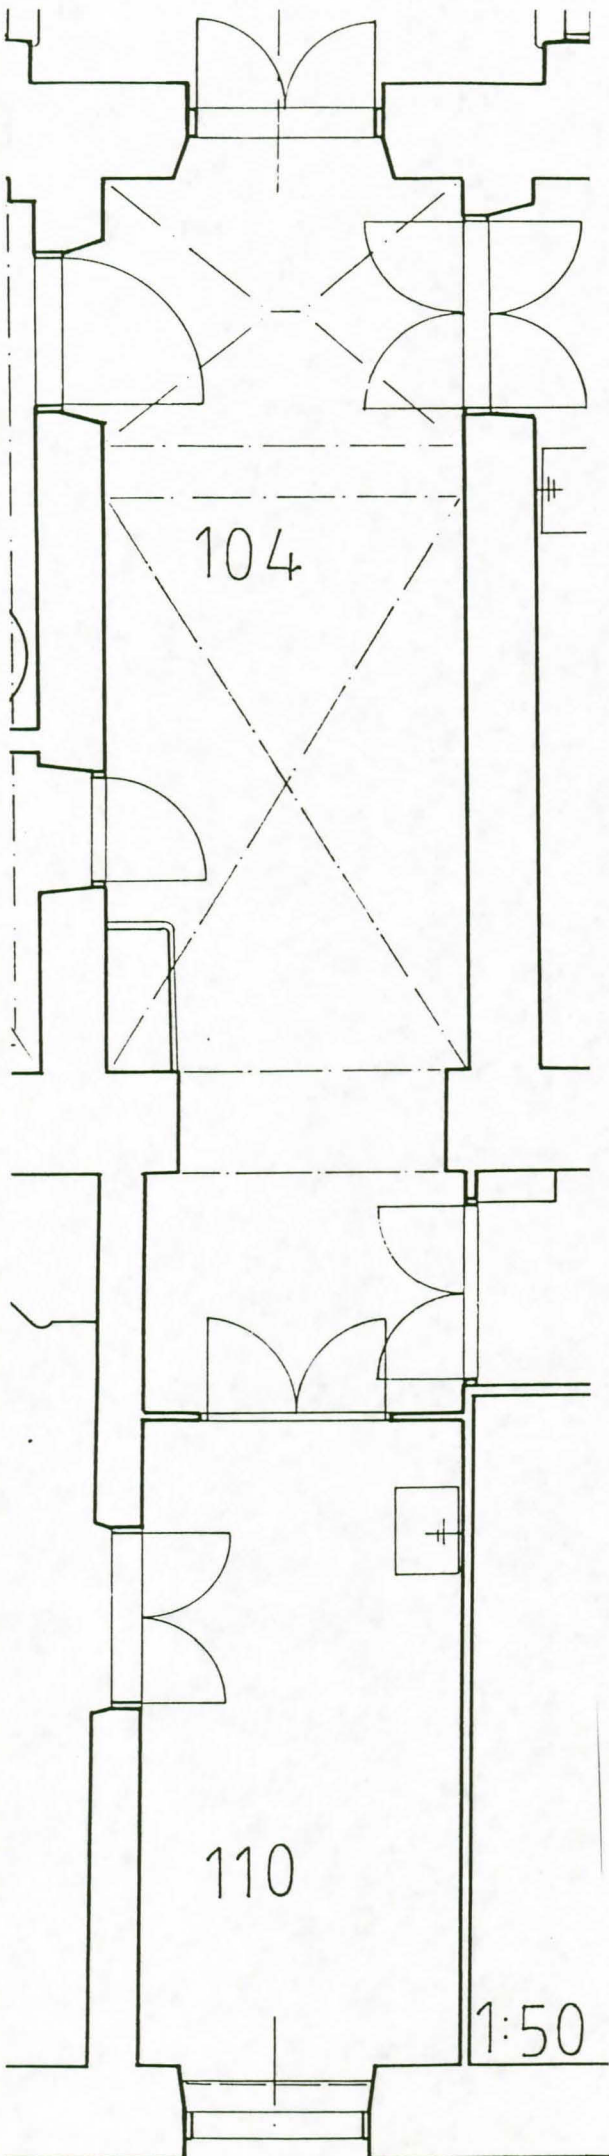
104/110 OVIMALLIT

Eteisen ja huoneen 110 ovista oli kolme samaa tyyppiä olevaa pariovea, joiden ovilevyt olivat kolmipeilisiä. Portaikkoon avautuvat pariovet olivat kolmipeilisiä, joissa ylimmän peilin tilalla oli metalliverkolla vahvistettu lasi. Huoneeseen 116 johtava ovi oli leveä ja nelipeilinen. Myös käymälän 103 ovi oli nelipeilinen. Ylempään peiliin oli porattu reikiä.

Tukikaaren vieressä sijainnut kaakeliuuni oli valkoinen ja melko kapeaa mallia. Huoneen 110 ikkuna oli muiden rakennusosan ikkunoiden tapaan T-puitteinen. Aukeamissuunnat olivat sisäikkunoilla sisäpuolelle ja ulkoikkunoilla ulos Snellmaninkadulle. Ovet, ikkuna, kaakeliuuni ja kattolista ajoittuvat ilmeisesti 1880-luvun loppuun, mahdollisesti osin myös alkuperäisen synnytyslaitoksen kauteen.

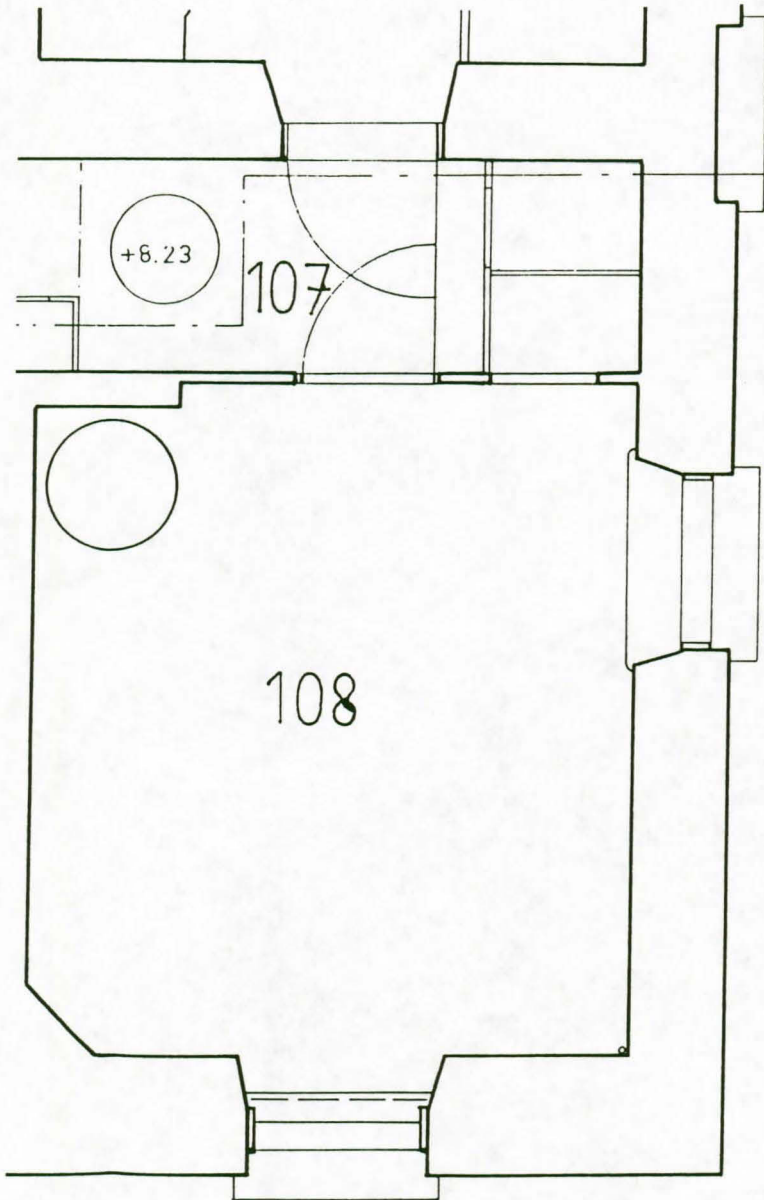
108, 107 OVIMALLI

Huone 108 oli lähes vastava huoneen 109 kanssa. Vanha 1800-luvun kattolista sekä jalkalista oli säilynyt huoneessa kolmella seinällä ja uudehkon käytävän toisella puolella vanhalla seinällä. Huoneessa oli samaten peltiuuni ja ikkunaseinällä ilmanvaihtokanava. Lattiat olivat linoleumilla päällystetyä lautalattiaa. Seinät oli tapetoitu kukkatapetilla ja katto oli maalattu valkoiseksi. Huoneen nurkkaan ikkunaseinien kulmaukseen oli lattiaan tehty koekuoppa lattiarakenteen selvittämiseksi. Ikkunat olivat T-puitteisia. Huoneiden 108 ja 109 välinen vanha ovi- aukko oli tukittu levyllä. Aukko kuitenkin erottui osin seinäpinnasta.

Käytävään 107 johtava ovi oli uudehko laakaovi. Huoneesta 108 oli myös laakaovi osin eteisen 107 puolelle rakennettuun komeeroon. Käytävästä 107 huoneeseen 106 johtava ovi taas oli vanha, leveä kolmipeilinen ovi. Peltiuunien kohdalta käytävän 107 ylitti leveä vanerirakennelma, jonka sisällä olivat ilmeisesti uunien hormit.

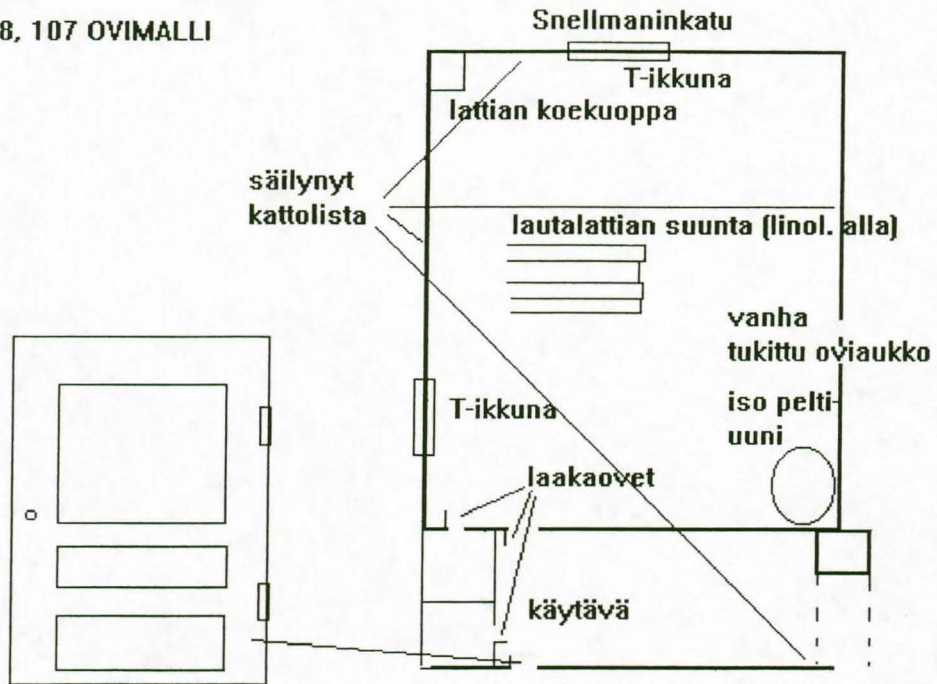
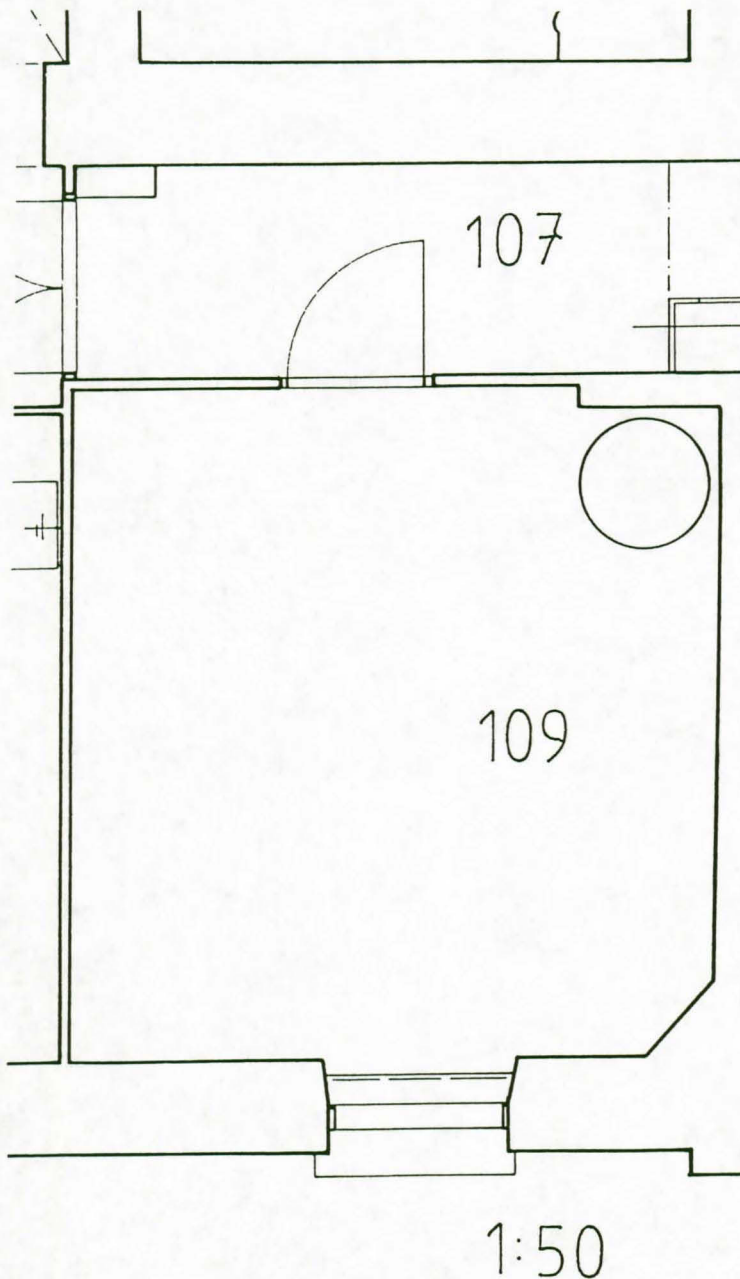
109 ja käytävä 107 (osa)

Huone 109 muodosti periaatteessa Engelin suunnitelmiin mukaisen luentosalin. Siitä oli kuitenkin lohkaistu osa uusin kevyin väliseinin rakennettuihin käytäviin 107, osa ja 110, eteiskäytävän jatke.

Vanha leveä kattolista oli huoneessa 109 jäljellä ikkunaseinällä ja huoneen 110 puoleisella alkuperäisellä seinällä. Kattolista oli jäljellä myös alkuperäisestä huonetilasta erotettujen käytävien vanhoilla seinänosilla.

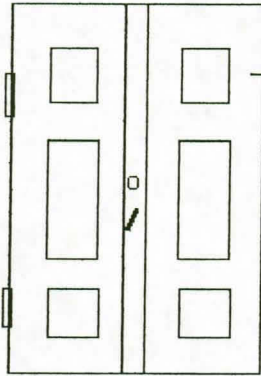
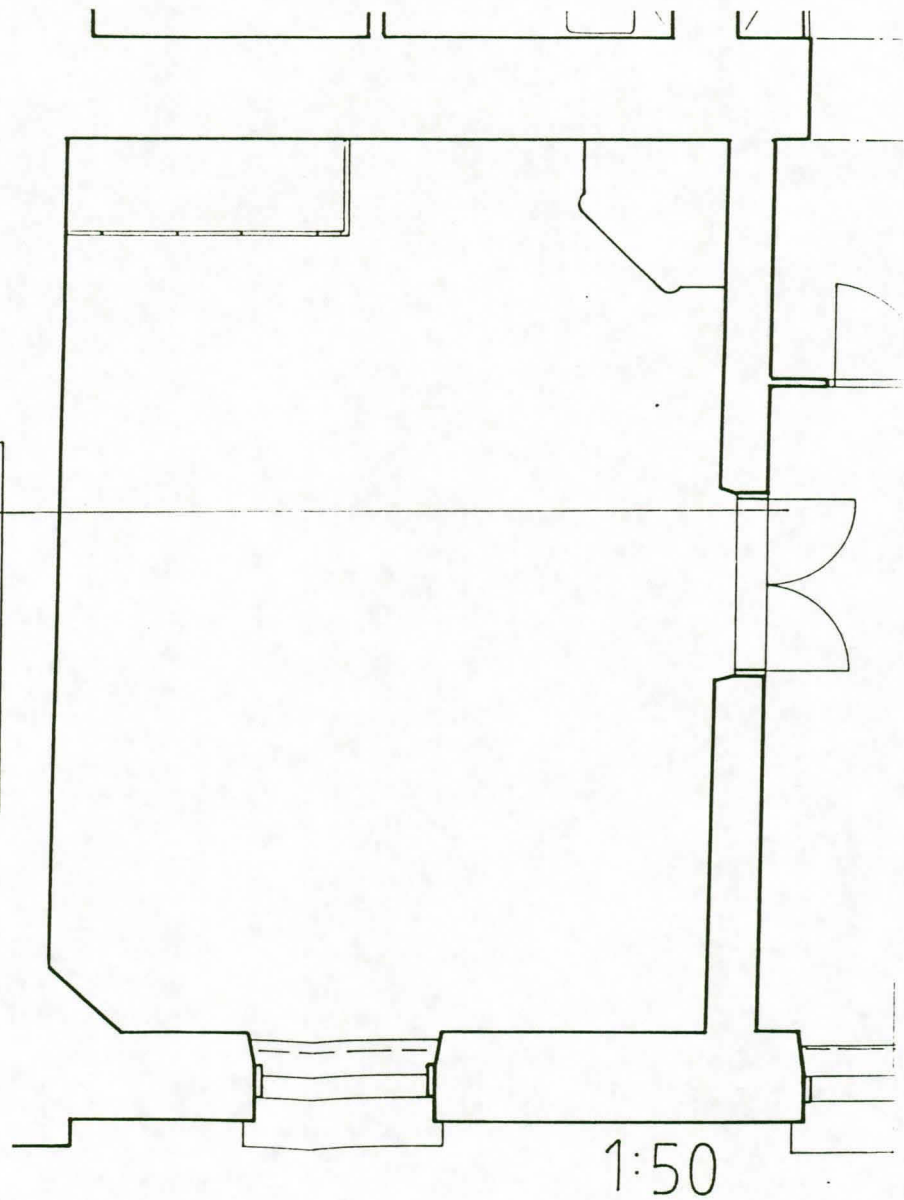
111

Synnytyslaitoksen aikainen synnytyshuone

Huoneessa oli säilynyt vanha leveä kattolista läpi koko huoneen. Myös jalkalista oli vanha. Lattian päällyste oli harmaa linoleum ja seinät ja katto oli maalattu valkoisiksi.

Huoneeseen 110 (osa eteistä) aukeava pariovi oli kolmipeilinen. Huoneeseen 112 johtanut tukittu oviaukko erottui vielä seinästä ja jalkalistastasta (aukko oli tukittu ilm. puulevyllä). Eteisen 104 puoleisessa kulmassa oli valkoinen kaakeliuuni. Samalla seinällä sijaitsi uudehko, laakaovinen ja muoviripainen kiinteä kaappi.

Ikkunapuolella oli kulmassa ilmanvaihtokanava, jonka alaosassa suorakaiteen muotoinen, noin 60 cm korkea suljettu luukku.

Ikkuna oli T-puitteinen. Ikkunan suorakaiteen muotoinen yläosa vaikutti uudemmalta kuin muissa ikkunoissa. Sen aukeamissuunnat olivat ulkoikkunassa ylhäältä alas (uloispäin) ja sisäikkunassa ylhäältä alas (sisäänpäin).

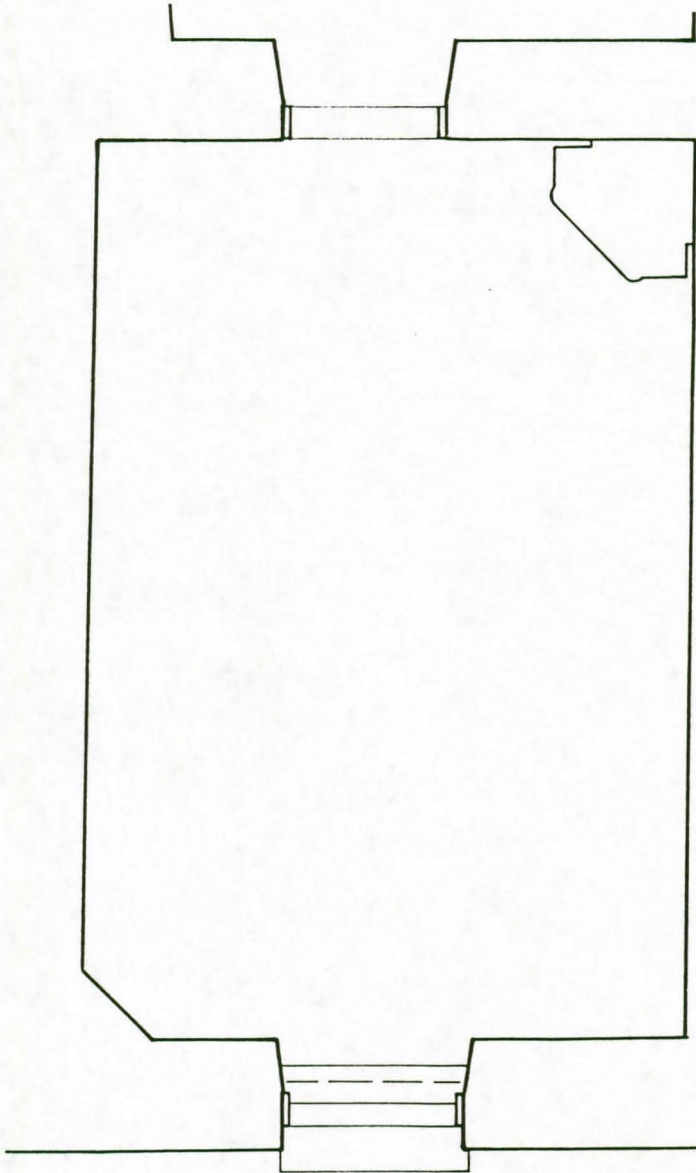
112

Huone toimi Engelin alkupe-
räispiirustusten mukaan
synnyttäjien odotushuonee-
na.

Huoneen vanha leveä katto-
lista oli säilynyt. Huo-
neessa oli myös ilmeisesti
kattolistaa nuorempi jalka-
lista. Lattian pintamate-
riaali oli linoleum. Seinät
oli maalattu kellertäviksi
ja katto oli valkoiseksi
maalattu. Ikkuna oli T-
puitteinen.

Holvatun huoneen 118 puo-
leisessa kulmassa sijaitsi
valkea kaakeliuuni, joka
oli muiden kaakeli- ja pel-
tiuunien tapaan muutettu
sähkölämmitteiseksi. Snell-
minkadun puolella oli huo-
neen nurkassa 1880-luvulla
rakennettu ilmanvaihtokana-
va. Viiston rakennelman
alaosassa oli suorakaiteen
muotoinen tukittu aukko ja
ylhäällä neliön muotoinen
metallinen ilmanvaihtoriti-
lä. Kattoon oli kiinnitetty
metallitanko, jossa keskel-
lä huonetta oli koukku.
Huoneen 111 vastaisella
seinällä erottui vanha syn-
nytylaitoksen aikainen
oviaukko vielä seinäpinna-
sta. Sama seinä oli lohkeil-
lut hyllyn purkamisen yh-
teydessä. Huoneeseen 117
johtavassa vanhassa oviau-
kossa oli alkuperäiset pro-
filoidut karmit.

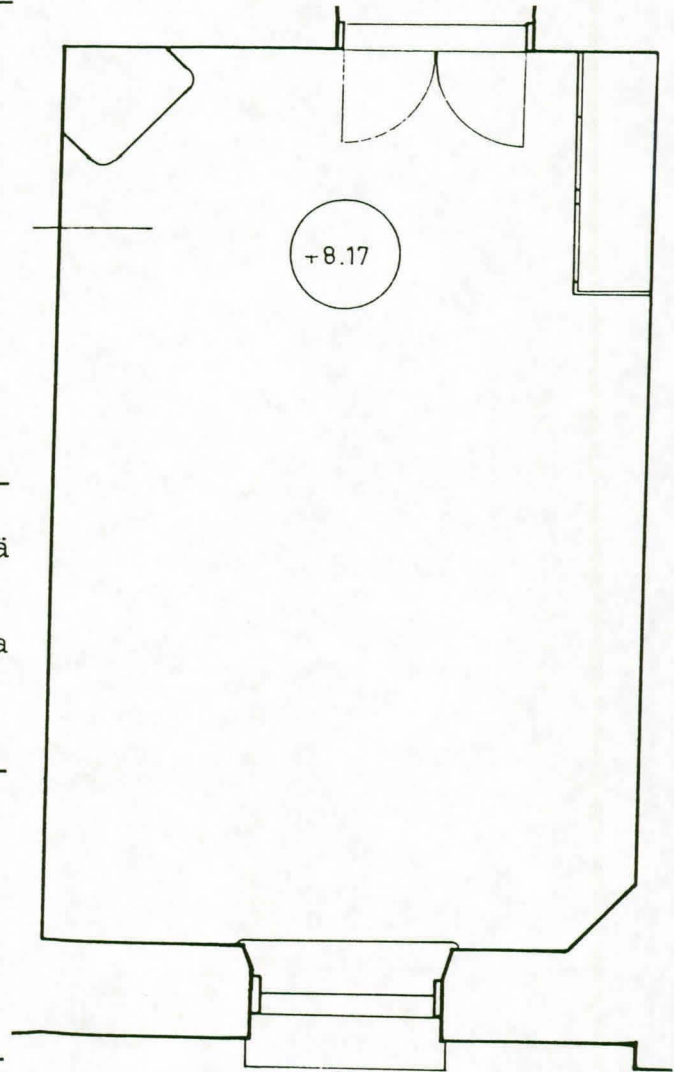
1880-luvun lopulla rakennettu pesulan ja aiemman synnytyslaitoksen väliin rakennettu lisäosa muodostui pohjakaavassa kahdesta huoneesta. Huoneet olivat lattiapinta-alaltaan likimain saman kokoisia kuin aiemman synnytyslaitoksen Engelin suunnitelmaan pohjautuvat huoneet. Myös lisäosan korkeus oli sama kuin synnytyslaitoksen, näin lisäosan huoneen sekä ala- että yläkerroksessa sopeutuivat saumattomasti aiemman synnytyslaitoksen kokonaisuuteen.

Huoneet oli sopeutettu muuhun sisustukseen myös kiinteän sisustuksen avulla. Huoneessa 113 oli nimittäin käytetty samantyyppistä leveää kattolistaa kuin aiemman synnytyslaitoksen huoneissakin. Kaakeliuuni oli samaan tapaan valkoisista laatoista kuin muissakin huoneissa. Yläkulmistaan pyöristetyt, kauniin uunin malli oli yksinkertaisempi kuin aiemman synnytyslaitoksen huoneissa. Uunin vierestä johti komea uusrenessanssipariovi huoneeseen 114. Ovilevyt olivat kolmipeilisiä (ovien malli oli sama kuin eteisen 116 ja huoneen 114 välissä).

Oven toisella puolella oli kulmaukseen rakennettu laakaovinen, kiinteä ja korkea kaappi tai komero. Samanlainen komero oli myös huoneessa 114. Katto- ja jalkalista oli säilynyt komeron sisäpuolella. Jalkalista oli ulospäin työntävä, pyöreähkö. Huoneen Snellmaninkadun puoleisessa nurkassa oli viisto ilmanvaihtokanava. Kanavan yläosassa oli ritilä ja alaosassa luukku. Huoneen kattoon oli kiinnitetty huoneiden 112 ja 113 suunnasta kohoti katon keskiosaa kulkevat rautatangot.

Yhtymäkohdassa oli metallinen koukku. Ikkuna oli T-puitteinen. Ikkunan alla oli sähköpatteri. Poiketen aiemman synnytyslaitoksen tiloista ei välisosan ikkunoiden alla ollut samanlaista syvennystä kuin Engelin suunnittelemassa osassa. Huoneen lattiat olivat linoleumia. Linoleumin alla ollut materiaali ei erottunut. Seinät oli maalattu kellertäviksi ja katto oli valkoinen.

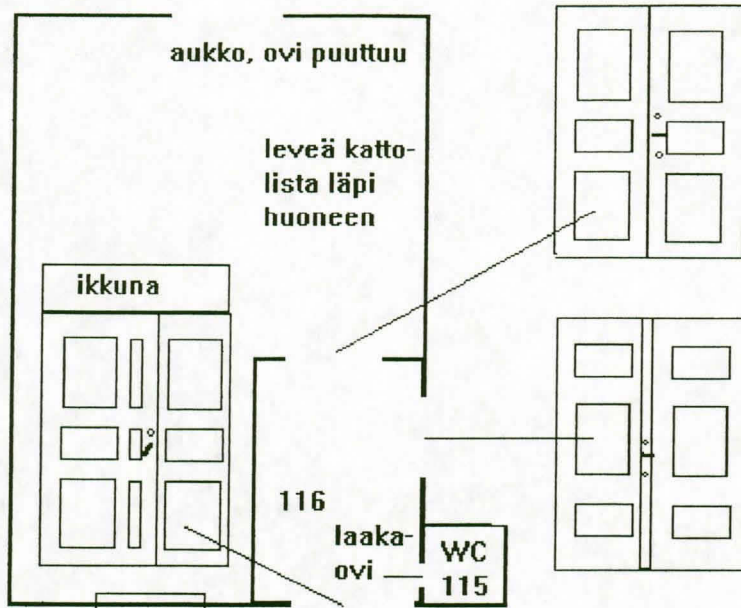
117, (115, 116)

Julkisivun risaliitin kohdalla sijainnut huone toimi Engelin alkuperäispiirustusten mukaan synnytyslaitoksen toipilaiden huoneena. 1870-luvun lopussa huone oli hoitajien huoneena.

Huoneeseen oli 1900-luvun puolella avattu uusi uloskäynti ja sille oli rakennettu kevytrakenteinen eteinen huoneen nurkkaan. Eteisestä oli käynti myös käymälään 115 (ovi laakaovi) ja liitososan huoneeseen 114 (tämä oviaukko ja ovi vanha, ovi kolmipeilinen pariovi). Myös eteisestä huoneeseen 117 johtanut ovi oli kolmipeilinen pariovi.

Vanha leveä kattolista kiersi kautta koko huoneen, myös uudemman eteistilan ulkoseinillä. Myös lattialistat olivat vanhat.

Huoneen 117 lattia oli linoleumista, alla oli lautalattia. Seinät oli maalattu. Uudemman eteisen seinät oli päällystetty lasikuitumatolla. Ulko-oven (pariovi) yläpuolella oli suorakaiteen muotoinen ikkuna (vain yksi ikkuna). Kolmipeilisen parioven peilit olivat kömpelöä työtä. Eteisessä oli kiinteä puukaappi, jossa oli profiloituneet ylä- ja alareunat.

T-ikkunassa oli ylimpään ruutuun kiinnitetty tuuletin.

Huoneen 117 pesualtaan vieressä erottui seinäpinnassa holvattuun huoneeseen 118 johtanut tukittu oviaukko. Huoneeseen 112 johti Engelin alkuperäispiirustusten mukainen oviaukko. Oviaukon kauniit profiloituneet karmit olivat jäljellä, ovi kuitenkin puuttui.

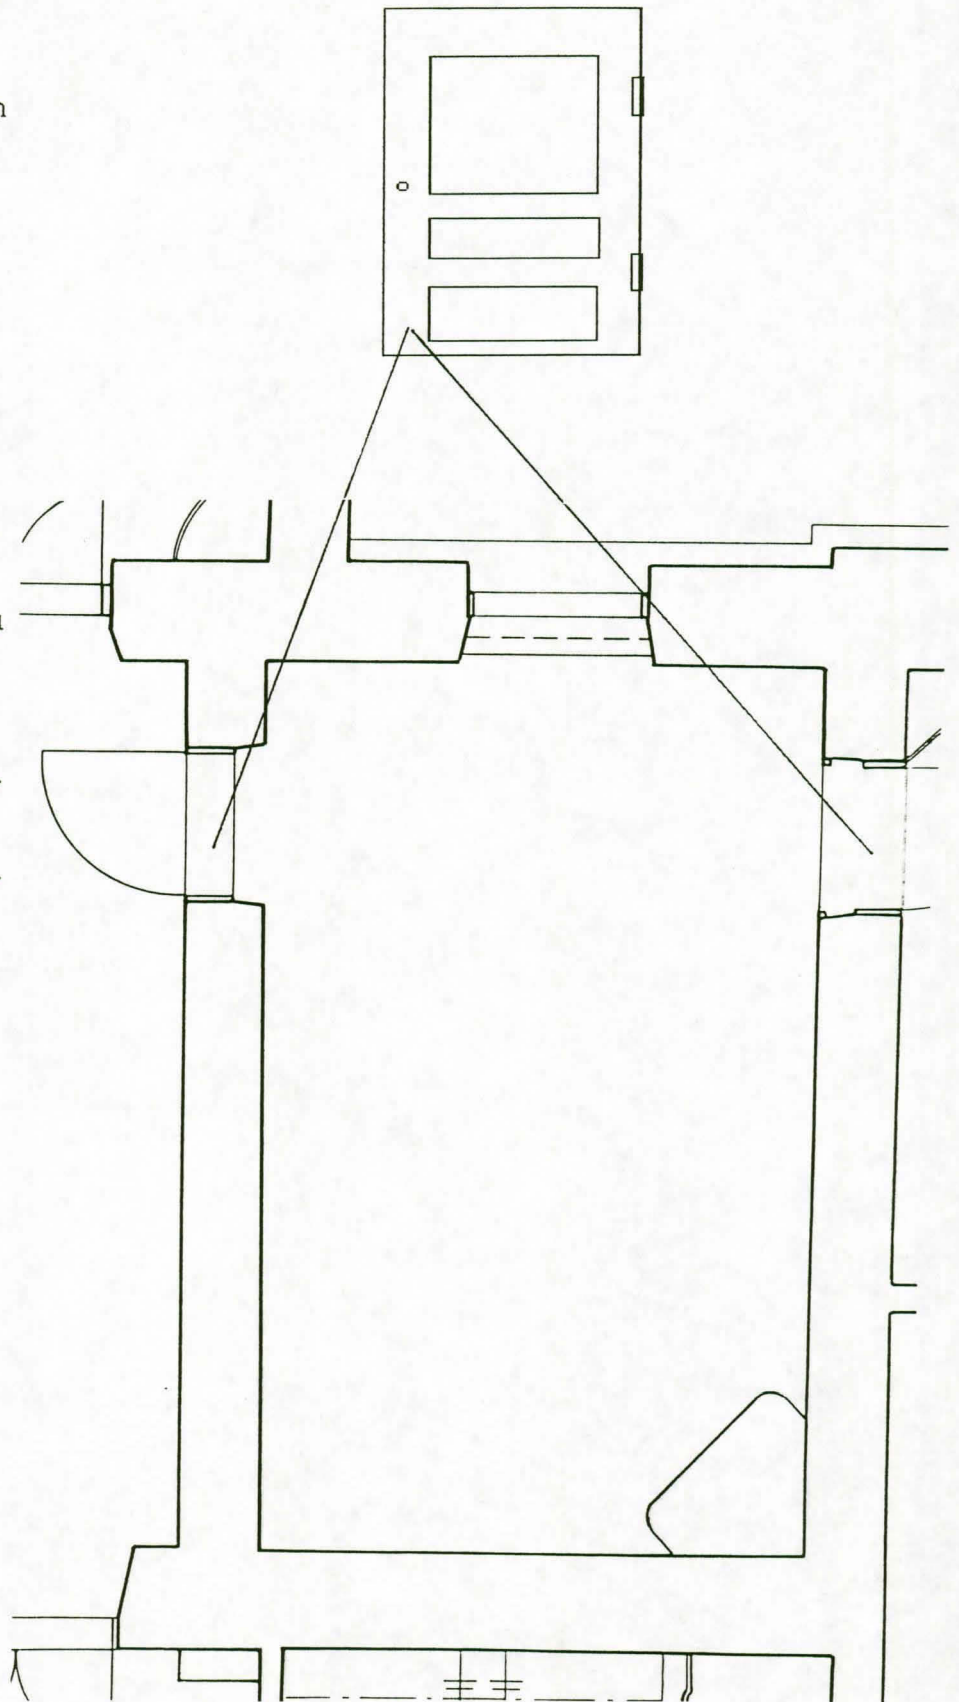
Toisen kerroksen päädyn kaksi isoa huonetta jaettiin jo 1870-luvun lopussa tai 1880-luvulla kolmeen pieneen huoneeseen.

Huoneen 204 leveä kattolista oli säilynyt (rakennuksessa säilynyt leveä kipsinen kattolista siis 1880-luvulta tai uudempi, tai sitten 1800-luvun loppupuolen korjauksissa uusiin huoneisiin sijoitettiin samantyyppistä kattolistaa). 1800-luvun lopun tukevan, ilmeisesti tiilirakenteisen, väliseinän puoleiseen nurkkaan oli sijoitettu valkoinen kaakeliuuni (myös kaakeliuuni siis 1800-luvun jälkipuolelta). Uunin luukku oli poistettu.

Huoneeseen 205 johdi pariovi, jonka ovilevyt olivat kolmipeilisiä. Huoneen 203 ovi oli leveä ja kolmipeilinen. Ikkuna oli T-puitteinen. Lattialattia oli pinnoitettu muovimattolla. Tapetoidun seinän (204 ja 205 samanlainen tapetti) yläosa, kattolista ja katto oli maalattu valkoiseksi.

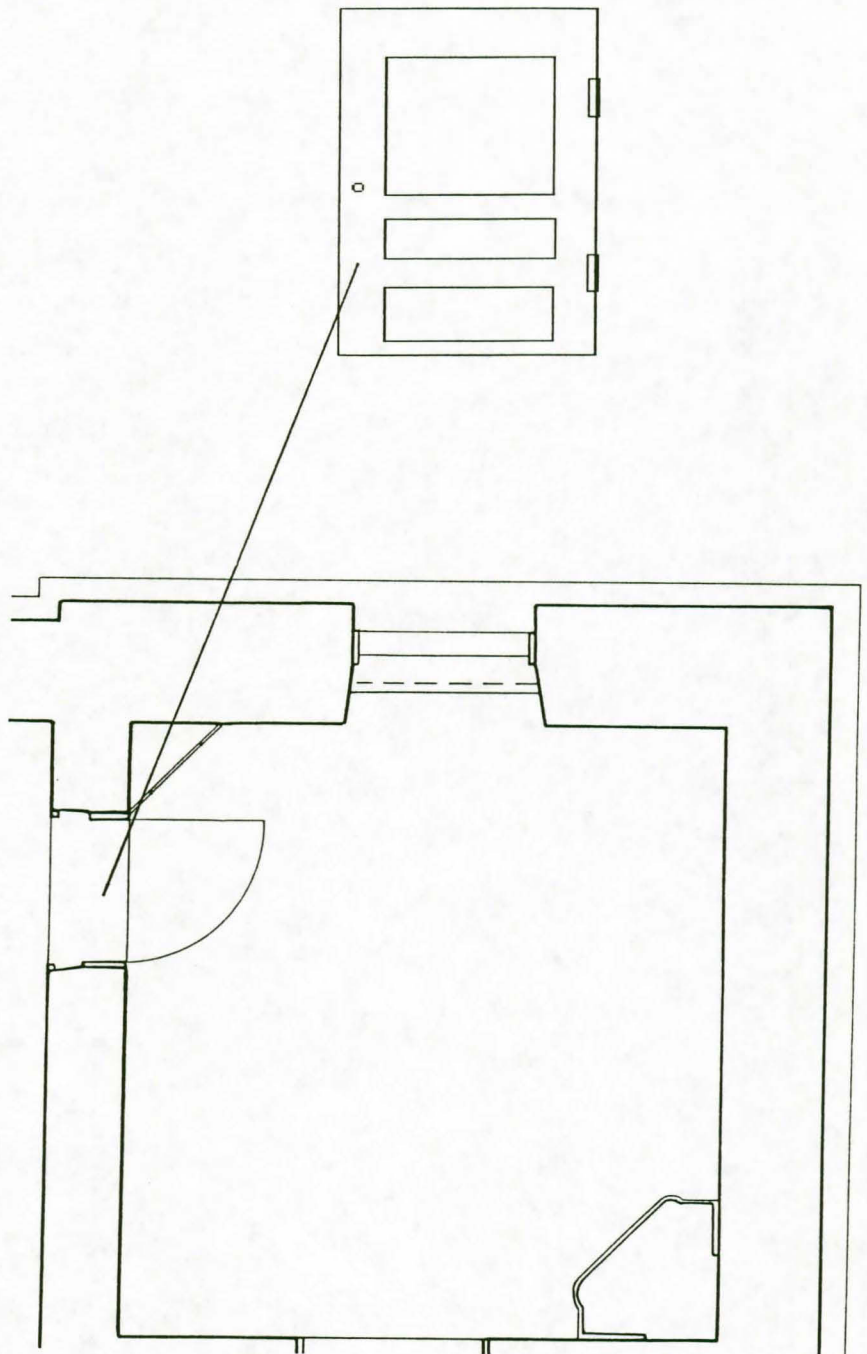
205

Huoneessa oli säilynyt leveä kattolista kautta koko huoneen. Myös lattialistat oliat säilyneet. Huoneen 206 puoleisella seinällä oli valkoinen kaakeliuuni. Seinillä oli uudehko tapetti. Huoneen yläosa, kattolista ja katto oli maalattu valkoiseksi. Lattia oli linoleumia. Huoneen 204 parioven ovilevyt olivat kolmipeilisiä. Ikkuna oli T-puitteinen. Huoneen kiinteä sisustus ajoittuu huoneen 204 tapaan 1880-luvulle.

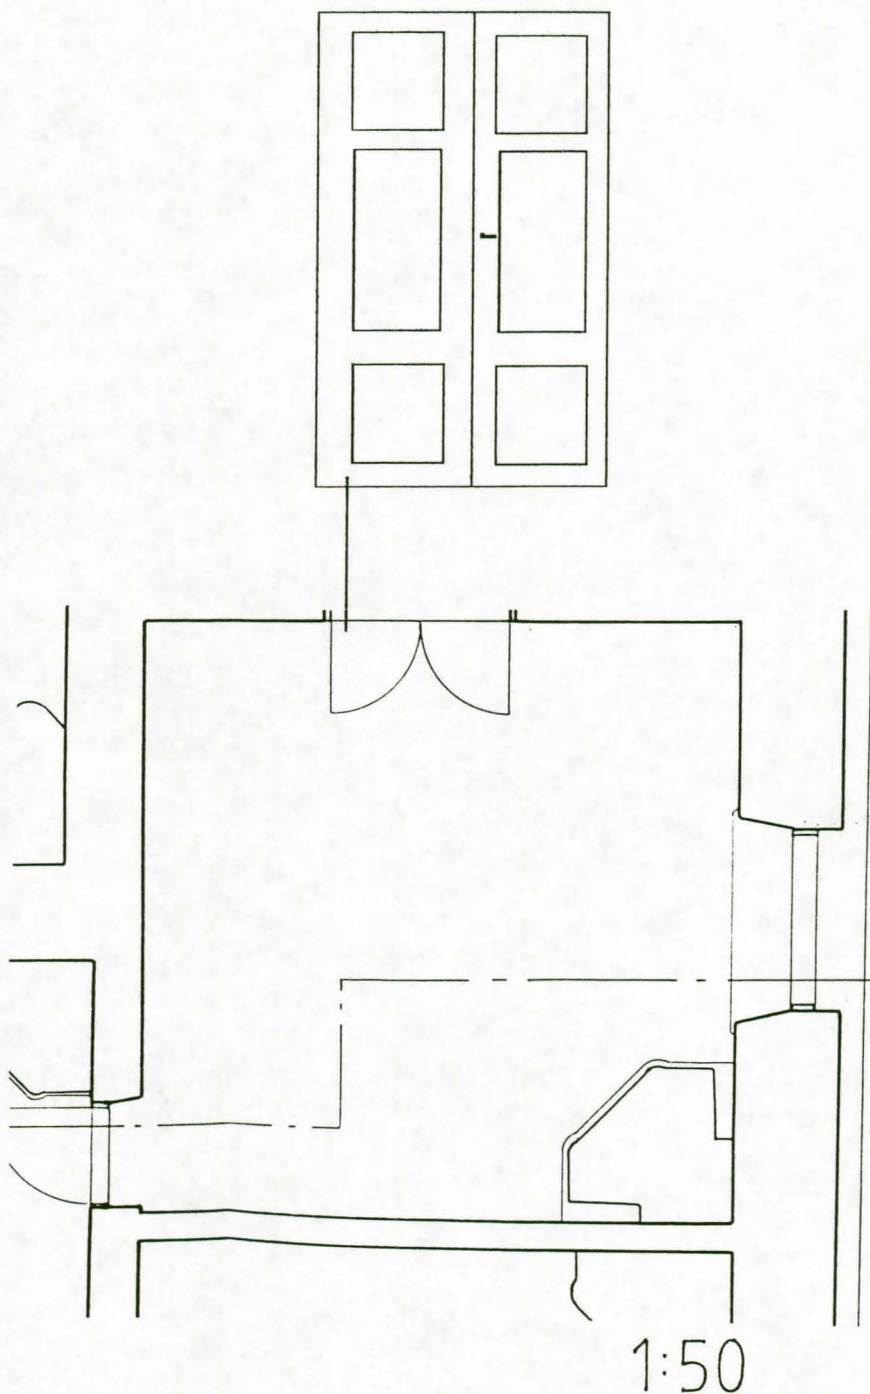
Huoneen 206 leveä kattolista oli säilynyt koko huoneessa. Väliseinän puolella oli valkoinen kaakeliuuni. Väliseinän keskellä erottui seinäpinnassa ja jalkalistan lisäyksessä vanhan oviaukon paikka. Huoneen 207 ovi oli pariovi (kolmi-peili). Oven vieressä oli ilmanvaihdon viisteinen kanava. Ikkuna oli T-puitteinen. Ikkunapuolella oli huoneen nurkkaan kaivettu neliön muotoinen lattian rakennetta selvittävä kuoppa.

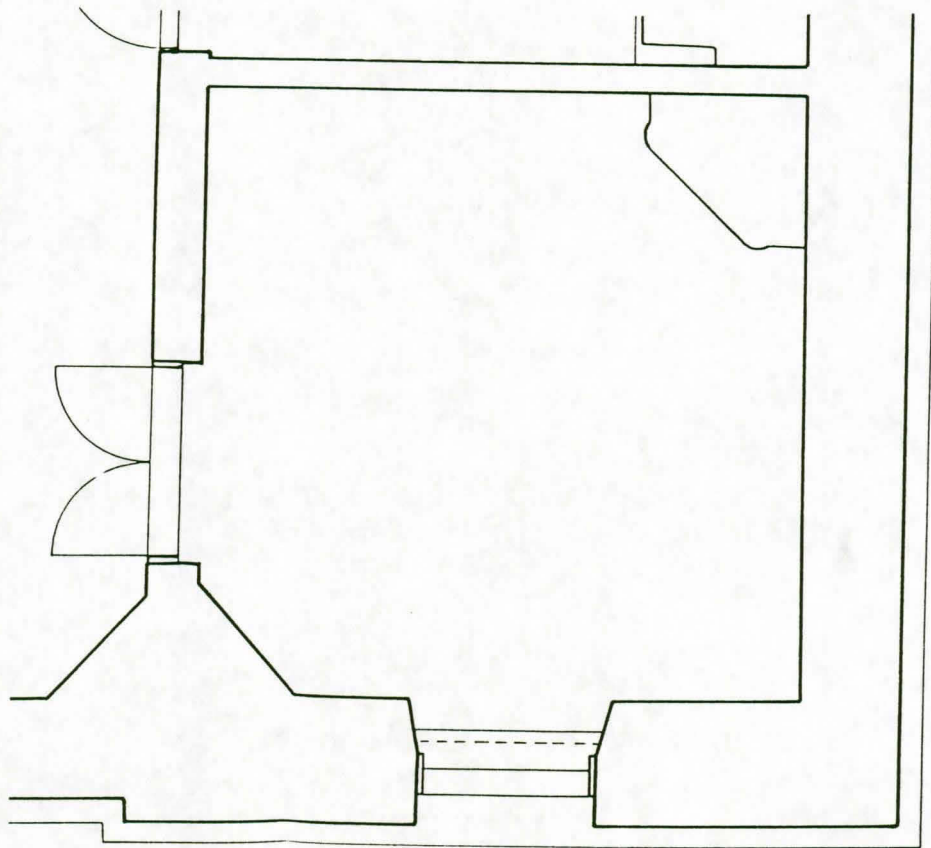
207

Huone toimi yhdessä huoneen 208 kanssa synnytyslaitoksen aikana salina, 1870-luvun lopussa sali oli varattu praktikanttien käyttöön.

Huoneen lattiana oli muovimatto, seinät oli maalattu harmaankeltaiseksi, katto oli valkea. Kolmella alkuperäiseen huonejaotukseen perustuvalla seinällä kattolista oli samaa leveää mallia kuin alakerrassakin.

Huoneiden 203 ja 205 puoleisessa nurkassa oli valkoinen kaakeliuuni. Kaakeliuunin vieressä oli huoneen 205 kapeahko kolmipeilinen ovi ja samalla seinällä ikkunan puolella huoneeseen 206 johtava pariovi, jonka ovilevyt olivat kolmipeilisiä. Ikkunapuolen nurkassa oli ilmanvaihtokanava. Kanavan alaosaan olivat hormin vanhat tukitut luukut. Ikkuna oli T-puitteinen. Huoneen 203 vastaisella seinällä oli uudehko keittiökaapisto ja vesiliittymä.

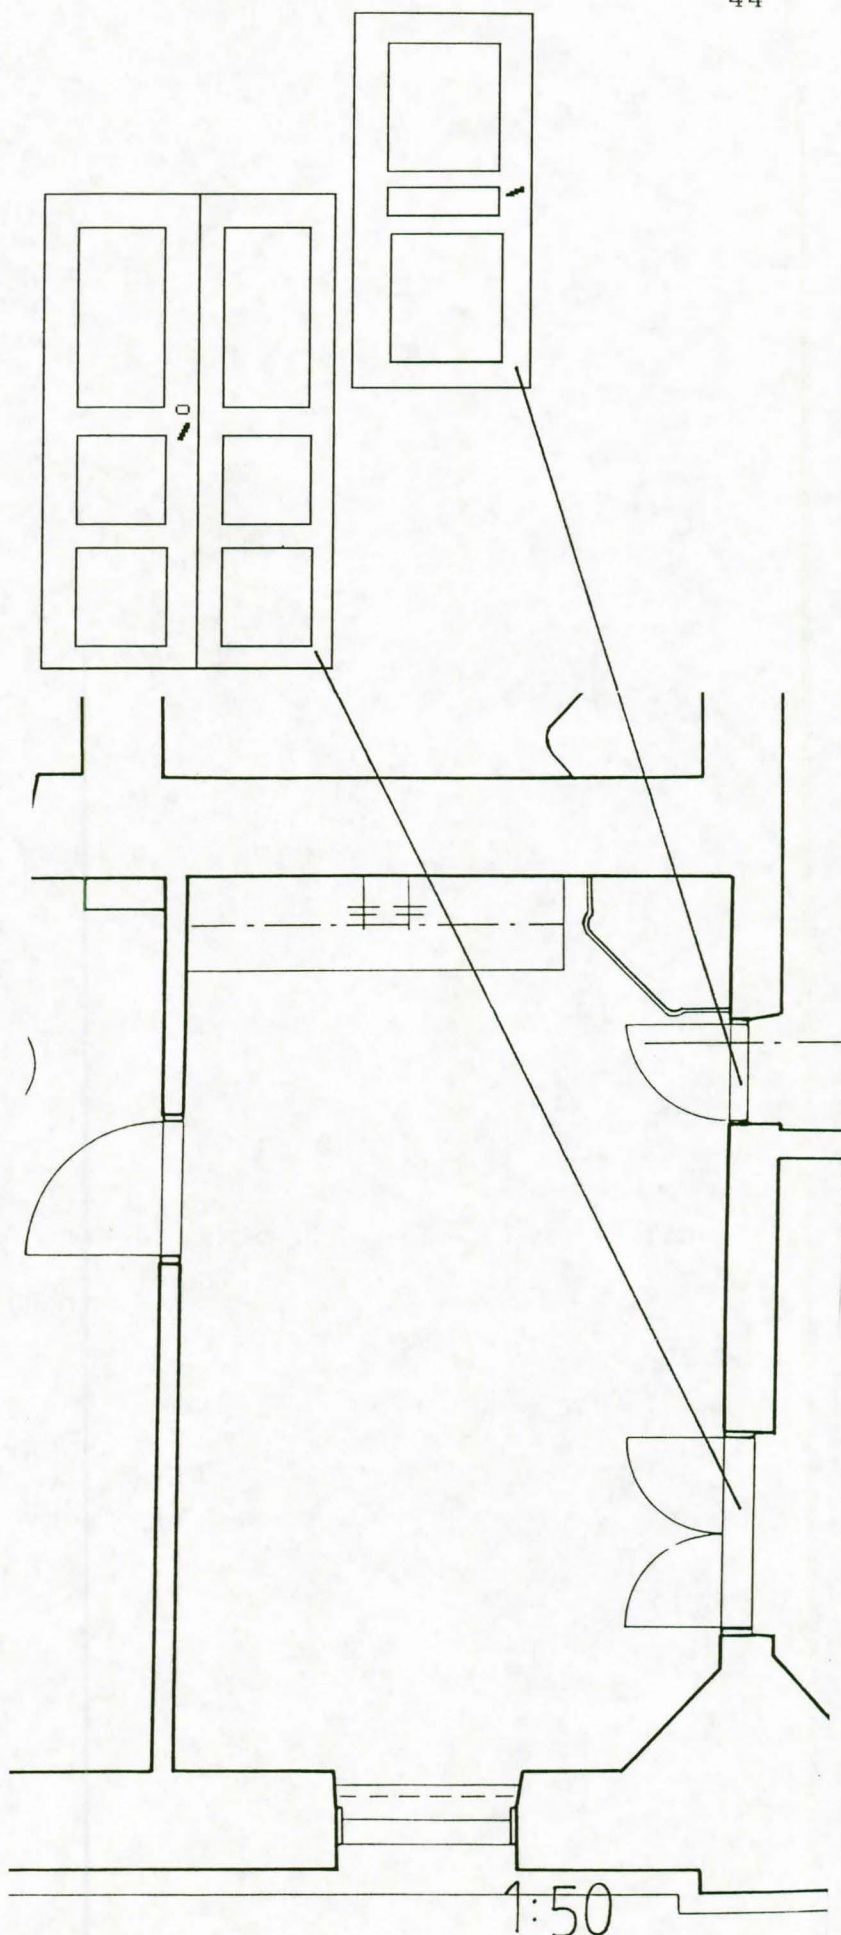
208

Huone toimi synnytyslaitoksen aikana osana toisen kerroksen salia. Salin toisen osan muodosti uudemmalla väliseinällä erotettu huone 207.

Huoneessa oli säilynyt vanha kattolista (sama kuin alakerran huoneissa) kolmella alkuperäiseen huonejaotukseen perustuvalta seinällä. Huoneen 207 puoleisella seinällä oli uudempi, kapea kattolista. Lattialista oli poistettu lyhyeltä osuudelta huoneeseen 207 johtavan oviaukon ja huoneen 202 vastaisen seinän väliltä. Tässä nurkassa oli pilarimainen peltirasia.

Huoneen lattia oli ruskealla lino leumilla pinnoitettu lautalattia. Seinät oli maalattu keltaisiksi, katto oli valkea. Uudempi väliseinä oli päällystetty pinkopahvilla. Eteisen 202 puoleinen ovi oli korkea kolmipeilinen pariovi, huoneen 207 ovi oli leveä kuusipeilinen ovi ja huoneen 209 ovi oli pariovi, jonka ovilevyt olivat kolmipeilisiä. Huoneen Snellmaninkadulle antava ikkuna oli muuten samantyyppinen T-kehyksinen kuin alakerran huoneissa, yläosan lukituslaite oli kuitenkin erilainen.

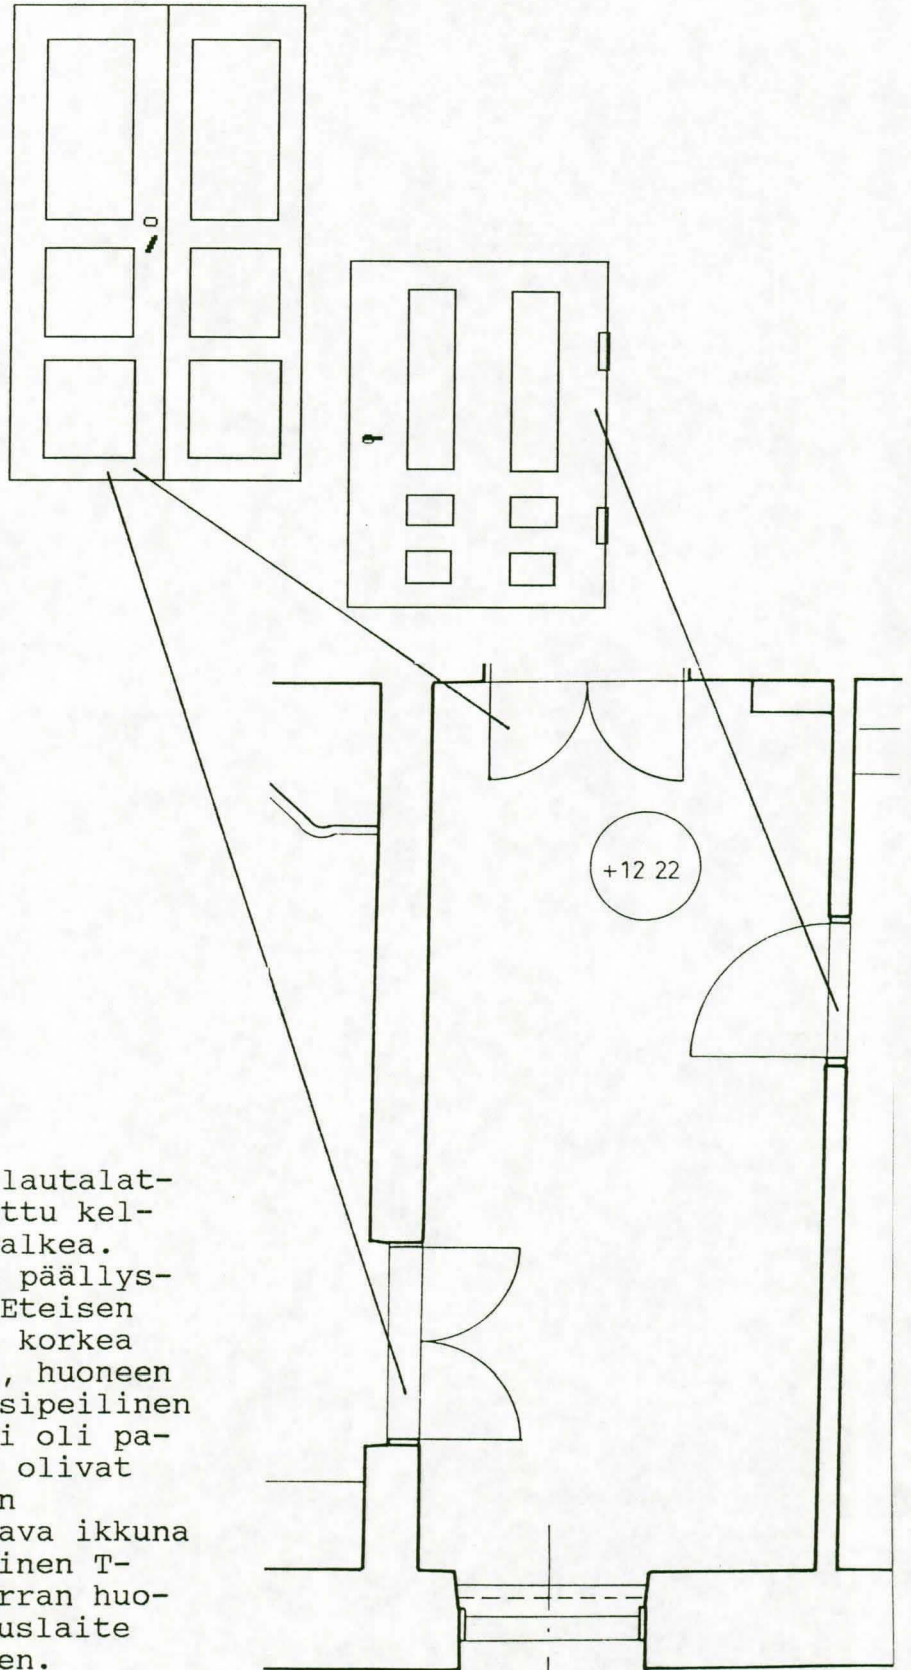
209

Aiemman synnytyslaitoksen alkuperäiseen huonejärjestelyyn mukaisessa huoneessa oli muiden rakennusosan huoneiden tapaan säilynyt 1800-luvun leveä kattolista. Eteiskäytävän puoleisessa nurkassa oli valkoinen kaakeliuuni ja ikkunaseinän nurkassa viistottu ilmanvaihtokanava. Seinät oli tapetoitu uudehkolla harmaalla tapetilla. Tapetoimatta jätetty seinän ylin osa, kattolista ja katto oli maalattu valkoiseksi. Lattian pinnoite oli linoleumia. Ovi huoneeseen 208 oli ovilevyiltään kolmipeilinen pariovi.

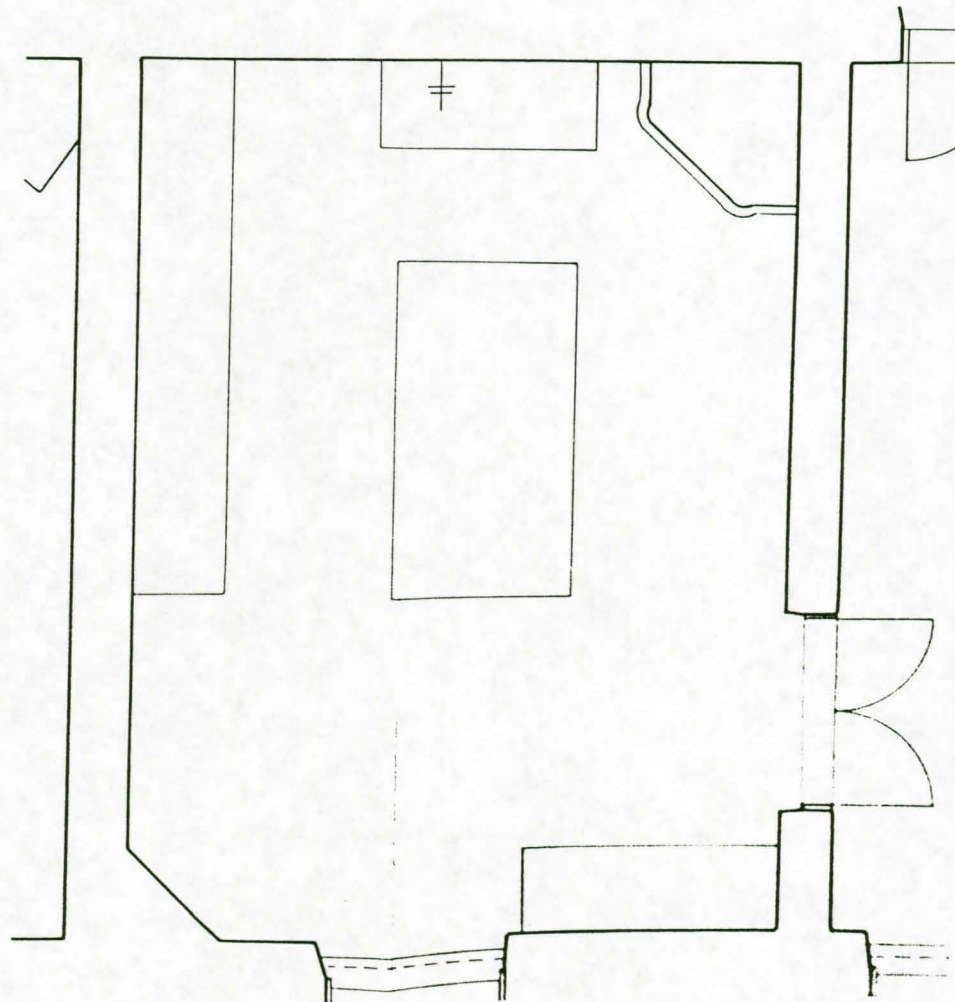
210

Huoneessa oli 1800-luvun leveä kattolista säilynyt. Seinillä oli uudehko harmaa tapetti, jonka alla erottui vanhempi tapetti. Seinän yläosa oli jätetty tapetoimatta. Tapetoimaton osa, kattolista ja katto oli maalattu valkoiseksi. Lattian pinnoite oli linoleumia.

Huoneen 216 vastaisessa nurkassa oli rakennuksen muista uuneista poikkeava 170 cm korkea tiiliuuni. Tiilet oli maalattu oranssiin vivahtavalla punaisella maalilla. Huoneen 211 vastaisella ulkoseinän nurkassa oli vanha ilmanvaihtokanava. Ovi huoneeseen 213 puuttui, vanha karmi oli kuitenkin säilynyt. Ikkuna oli T-puitteinen.

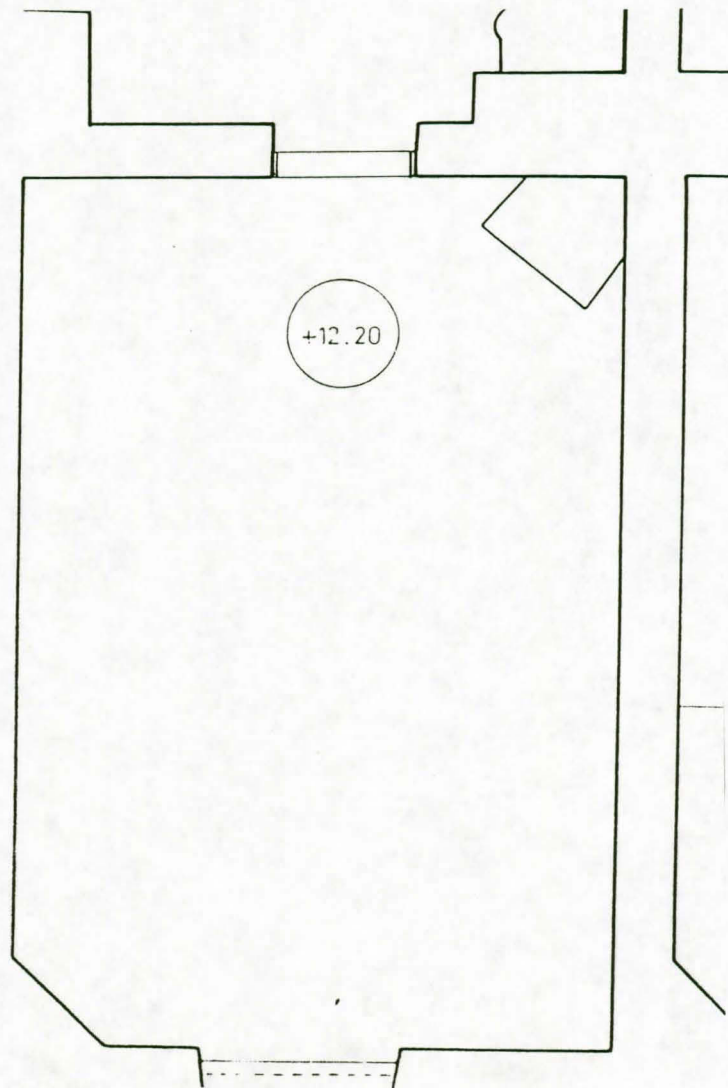
Huone 211 kuului pesulaosan ja aiemman synnytyslaitoksen väliin rakennettuun väliosaan. Huoneeseen oli käynti eteisestä 250. Huoneen edessä oli portaikko matalammalla tasolla sijainneeseen pesulaosan kakkoskerrokseen sekä portaikkoon valoa antava katto-ikkuna. Huoneen lattiapinnoitteena oli muovimatto. Seinät olivat tekstiilitalpetteja ja levykatto oli maalattu valkoiseksi. Oven vieressä oli sotien jälkeiseltä ajalta peräisin oleva kiinteä komero, jossa oli neljä laakaovea. Huoneen 212 vastaisen seinän nurkkauksessa oli kapea peltiuuni.

Huoneen katto oli levytetty, vanha leveä kattolista erottui osin alas laskettujen levyjen alla.

Ovi oli kolmipeilinen. Snellmaninkadun puoleisessa nurkassa oli viisto ilmanvaihtokanava.

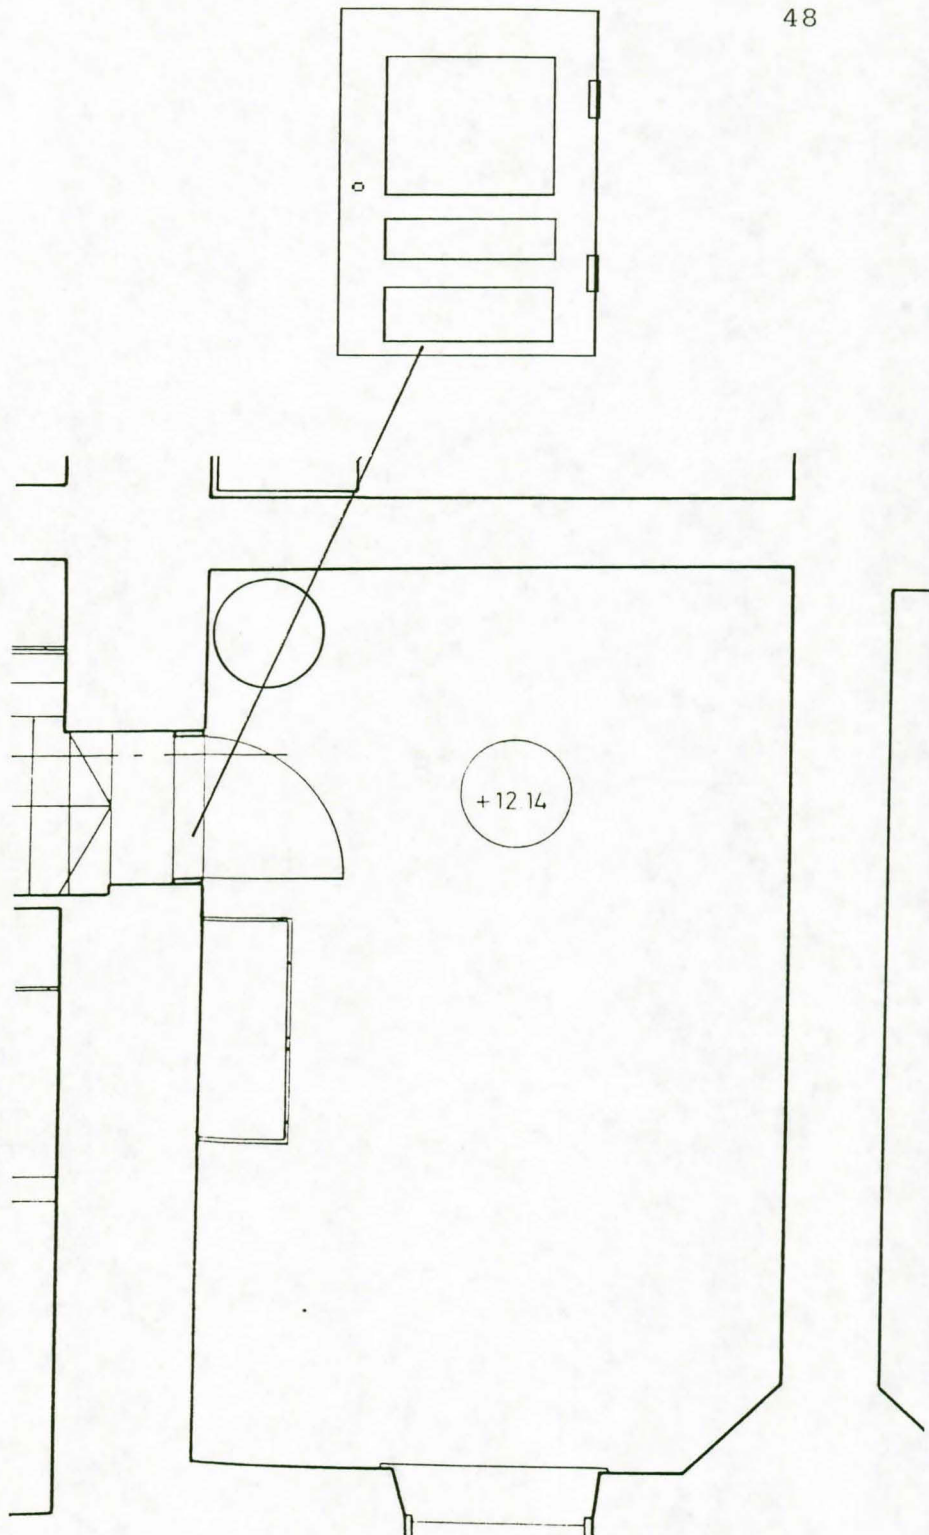
212

Huone oli toinen Engelin suunnitteleman synnytyslaitoksen ja pesulan väliin rakennetun liitososan yläkerran huoneista.

Huonetta kiersi samantyyppinen leveä kipsinen kattolista kuin rakennuksen vanhintakin osaa. Myös huoneen valkoinen kaakeliuuni oli samaa tyyppiä kuin vanhan osan kaakeliuunit (lähes kaikissa uuneissa kuitenkin koristelun osalta eroja).

Huoneen lautalattia oli pinnoitettu linoleumilla. Seinät oli maalattu, maalin alla erottui tapetti. Tapetti näytti oleva useampia kerroksia. Tapetti oli päätetty reilusti kattolistan alle. Yläosa oli maalattu. Huoneen ovi (pariovi?) huoneeseen 213 puuttui. Vanha profiloitu karmi oli kuitenkin jäljellä. Huoneen 211 puoleisessa nurkassa oli ilmanvaihtokanava.
