SNELLMANINKATU 14 A

RAKENNUSHISTORIALLISEN SELVITYSTYÖN RAPORTTI

OLLI IMMONEN 30.3.1993

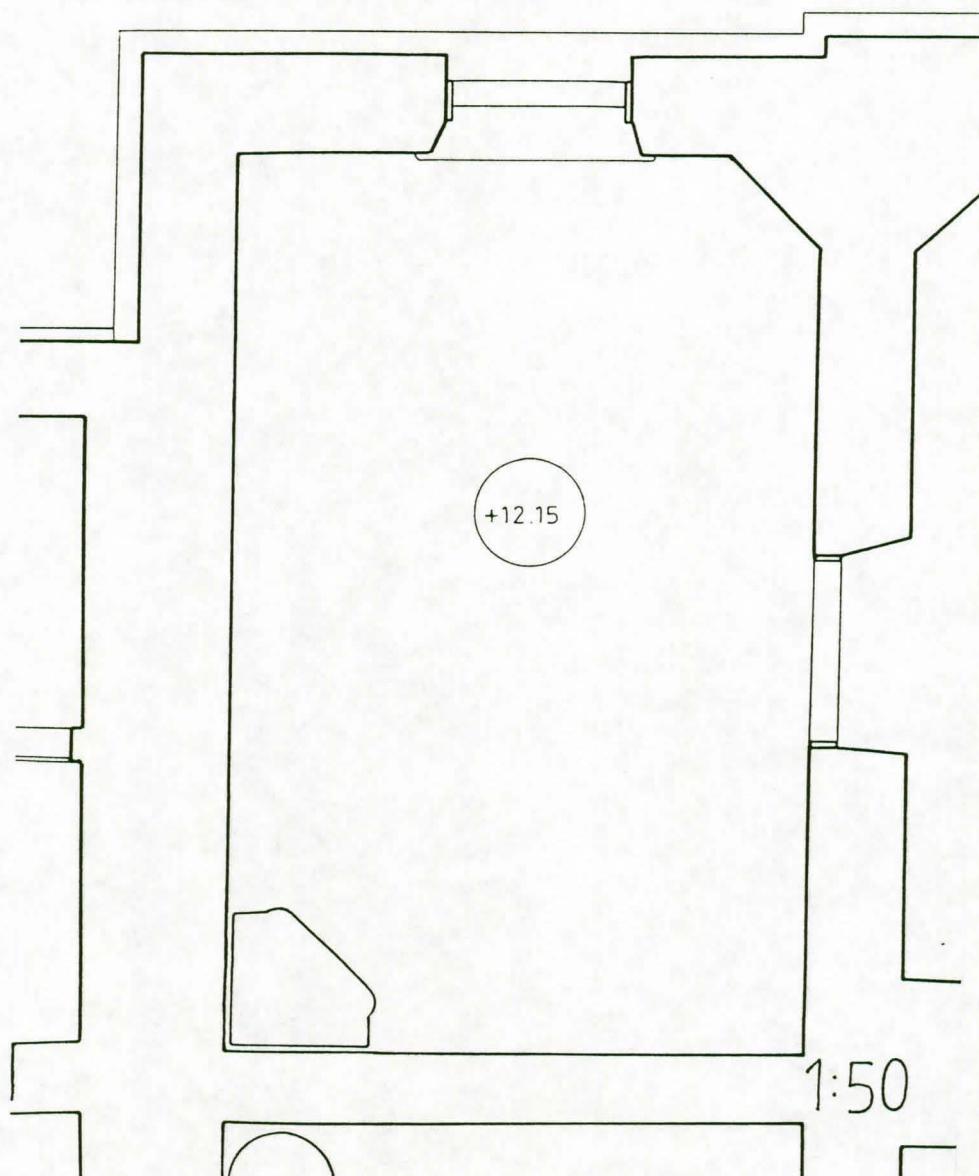
213

Huone toimi palvelija-huoneena synnytyslaitoksen aikana. Engelin piirustusten mukaan huoneesta oli vielä pihan puolella erotettu kevyellä väliseinällä ruokavarasto, jonka oviaukko oli viereiseen keittiöön (nyk. 214). Huone oli Engelin suunnittelman rakennuksen kulmahuone. Liitososan rakentamisen jälkeen huoneesta avattiin ovi uuteen osaan (nyk. huone 212).

Huoneessa oli säilynyt kauttaaltaan 1800-luvun leveä kattolista sekä jalkalista. Kattolista kiersi myös kulman (hormi?)pilarin. Huoneen 209 vastaisessa nurkassa oli valkoinen kaakeliuuni. Kaakeliuuni vierestä oli käymälän 216 ovi (WC-pönttö poistettu). Ovet huoneisiin 210, 214 ja 212 puuttuivat. Oviaukkojen vanhat profiloituneet karmit olivat jäljellä. Lattian materiaalina oli ruskea linoleum. Seinät ja katto oli maalattu valkoisiksi. Ikkuna oli T-puitteinen.

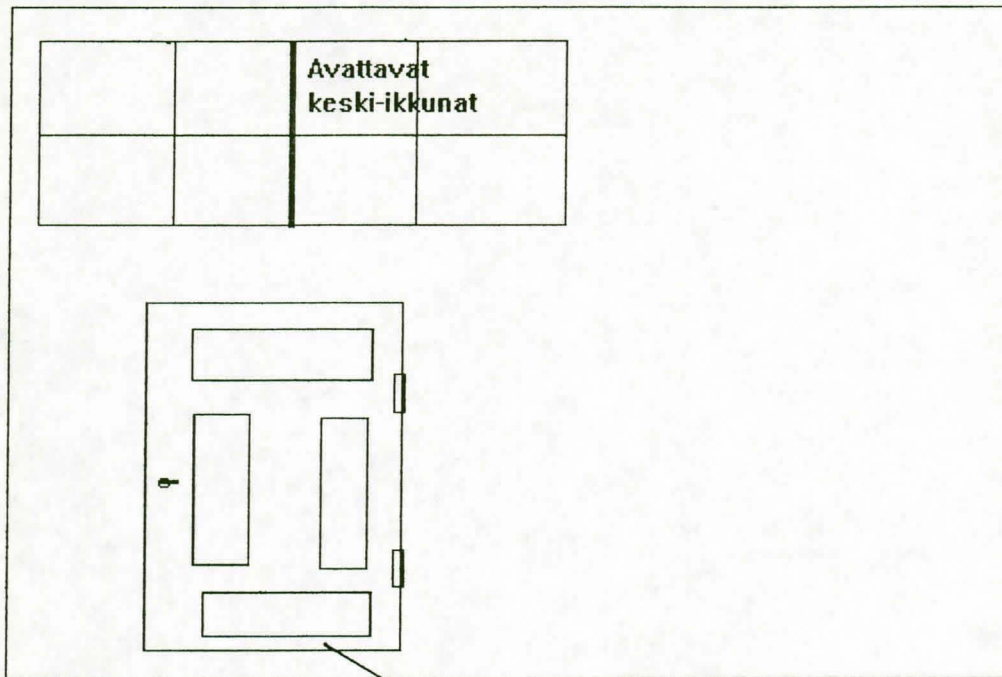
214 ja suihkutila 215

Huone 214 toimi Engelin alkuperäispiirustusten mukaan keittiönä. 1870-luvun lopun ja 1880-luvun alun muutostöissä huoneesta lohkaistiin osa kahdeksi käymälähuoneeksi (nykyiset huoneet 216 ja 217). Myöhemmin huoneesta 217 erotettiin kevytrakenteisella puisella yläikkunaisella väliseinällä suihkutila 215.

Väliseinän yläikkuna oli kahdeksanruutuinen. Keskimmäiset ruudut olivat avattavia. Ikkunan alapuolella oli nelipeilinen ovi. Suihkutilan lattia oli betonista. Huoneen 214 lattia oli ruskea linoleumlattia, seinät ja katto oli maalattu valkoisiksi. Jalkalista ja leveä kattolista oliat säilyneet lukuunottamatta suihkutilan 215 puoleista seinää. Ovi eteiseen 202 oli metallinen, huoneeseen 214 johtava ovi puuttui. Oven vanha, profiloitu karmi oli kuitenkin säilynyt. Ulkoikkuna oli T-puitteinen.

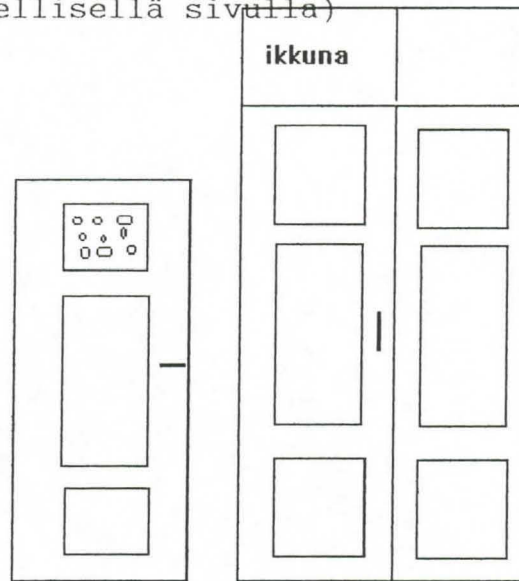
OVI 154/155 JA ULKO-OVI

Eteinen 154 toimi aiemman pesularakennuksen pääsisäänkäyntinä. Eteisestä johtivat myös tiiliportaatt kakkoskerrokseen. Huoneen 154 kohdalla oli jo Lohrmannin vuoden 1847 piirustuksissa merkitty portaatt yläkerrokseen eli ilmeisesti kuivausullakkona toimineeseen kerrokseen. Lohrmannin piirustusten mukaan käynti rakennukseen oli kuitenkin päädyistä, nykyisen väliosan kohdalta. uusi sisäänkäynti lienee siis rakennettu väliosan rakentamisen yhteydessä (1870-luvun loppu). Ainakin v. 1887 piirustuksissa ulko-ovi esiintyy.

Kolmipeilisisistä ovilevyistä koostuvalle pariovelle johti graniittinen ulkoporras. Parioven yläpuolella oli kaksi suorakaiteen muotoista ikkunaa. Tynnyriholvatusta eteisosassa oli segmenttikaarinen käynti yläkerran punatiiliportaisiin (ei ovea). Portaiden alustilaan oli sijoitettu komero (huone 155). Sen ovi oli kolmipeilinen, ylin peili oli reiällinen. Huoneen 153 ovi oli laakaovi. Huoneen 157 vastaisella seinällä oli sähkörasia.

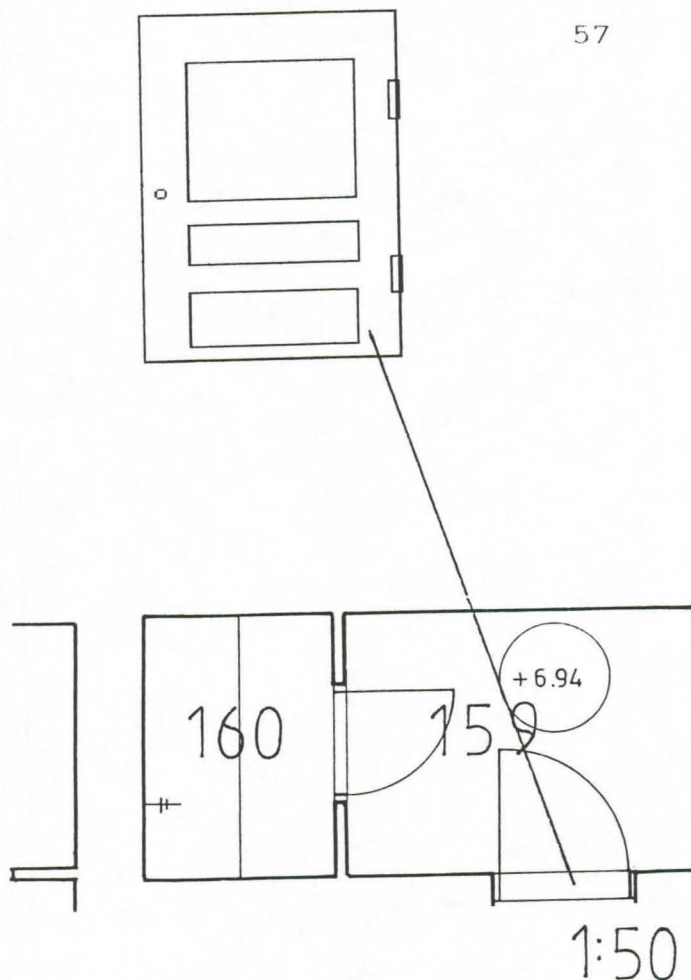
Huoneeseen 159 oli käynti huoneesta 161. Ovi oli kolmipeilinen, kehys profiloitu. Huoneen 157 puoleisella seinällä erottui tukittu oviaukko. Pesuhuoneen 160 ovi oli laakaovi. Huoneissa oli säilynyt lautakatto. Kattolista oli myös säilynyt. Väliseiniäkin kohdalla oli kattolista, lukuun ottamatta pesuhuoneen oviseinää (listan kohdalle oli vedetty putki). Jalkalistat olivat leveät. Huoneen 158 vastaisella seinällä listat poikkesivat muista. Huoneiden lattiat olivat harmaata linoleumia. Pesuhuoneen väliseinän pinkopahvi kupruili.

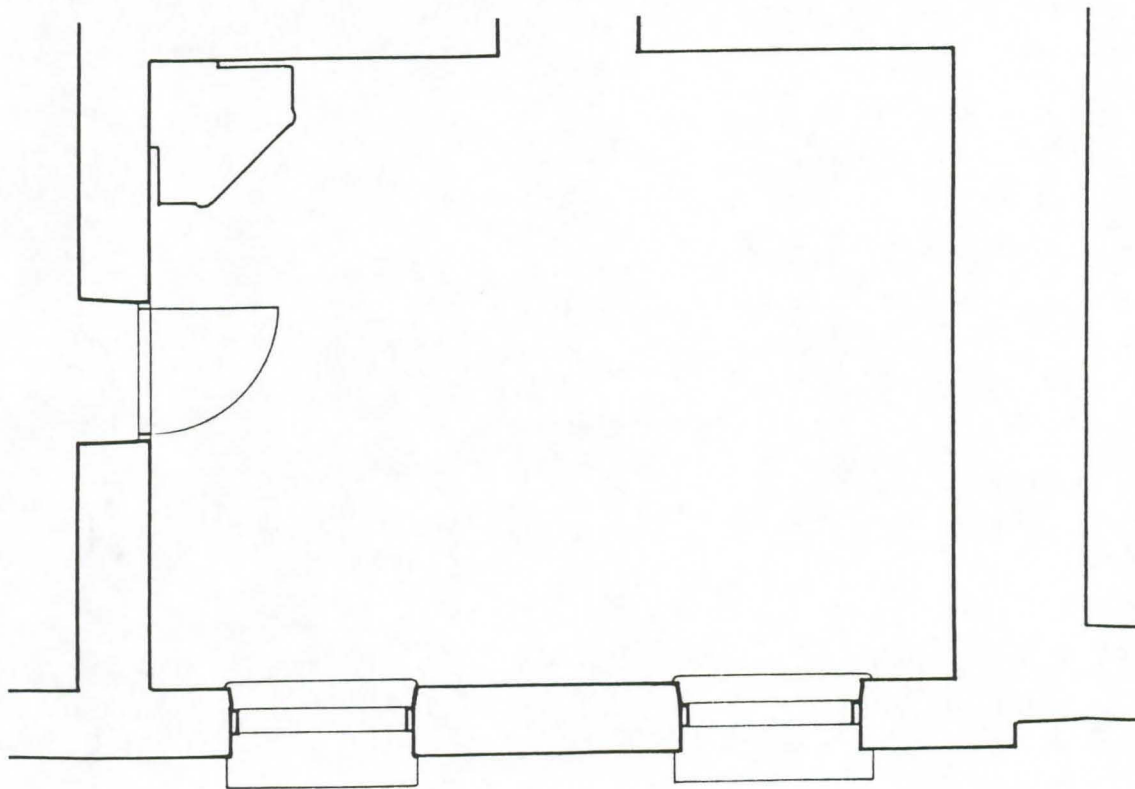
161

Huoneessa oli kadun puolelle kaksi ikkunaa (tuuletusikkunallista mallia). Huoneen 160 vastaisella seinällä oli valkoinen kaakeliuuni. Kaakeliuunin vieressä seinä oli osin kaakeloitu. Lattialista huoneen 162 vastaisella seinällä oli uudehko, muualla vanha. Huoneessa oli säilynyt lautakatto (helmipontti). Lautojen suunta oli kadun mukainen. Myös puinen kattolista oli säilynyt. Katto oli maalattu valkoiseksi. Ovi huoneeseen 159 oli vanha kolmipeilinen ovi. Myös kehys oli profiloitu. Huoneen 162 oviaukko oli uusi. Lattia oli linoleumista ja seinät oli maalattu keltäviksi.

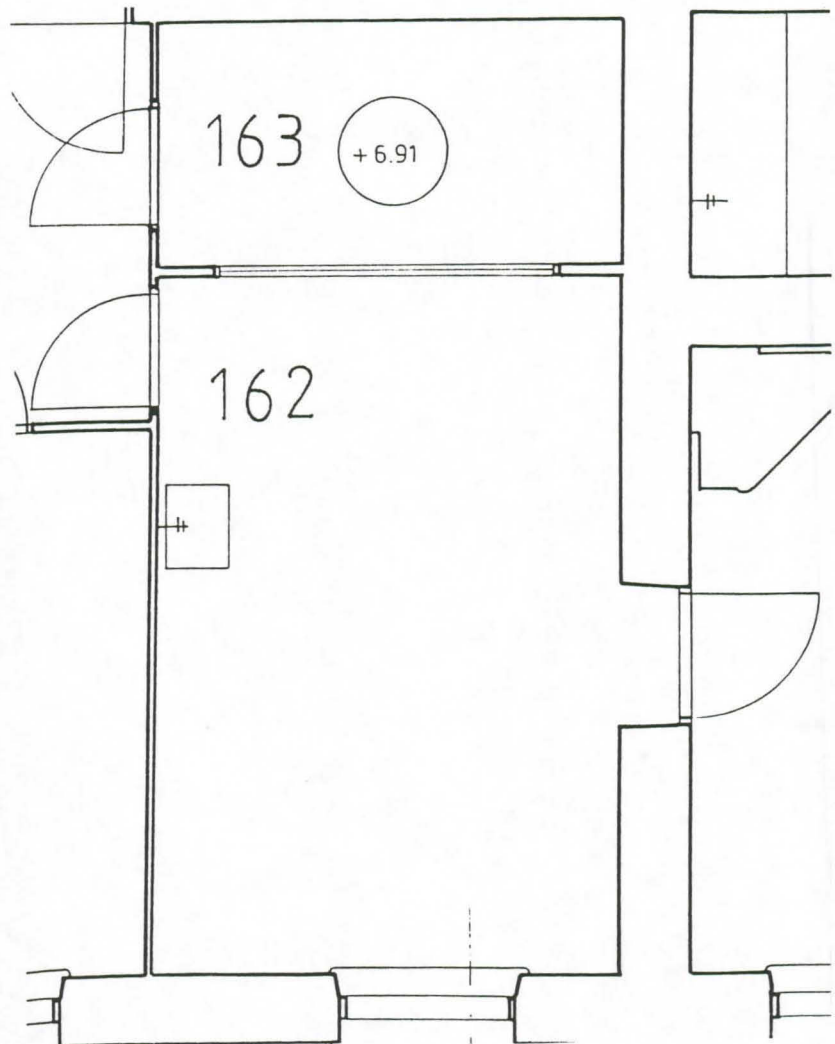
162

Huoneen lattia oli harmaata linoleumia, seinät oli maalattu kellertäväiksi ja katto oli valkoinen. Huoneen 163 vastainen seinä oli ikkunallinen. Huoneeseen 165 johtavan oviaukon kohdalla oli katossa vaakapalkki, jonka kulmat oli viistetty. Huoneen ovet olivat laakaovia. Ovi huoneeseen 161 puutui. Aukon leveys oli 93 cm ja seinän syyys 48 cm. Ikkuna oli tuuletusluukullista mallia.

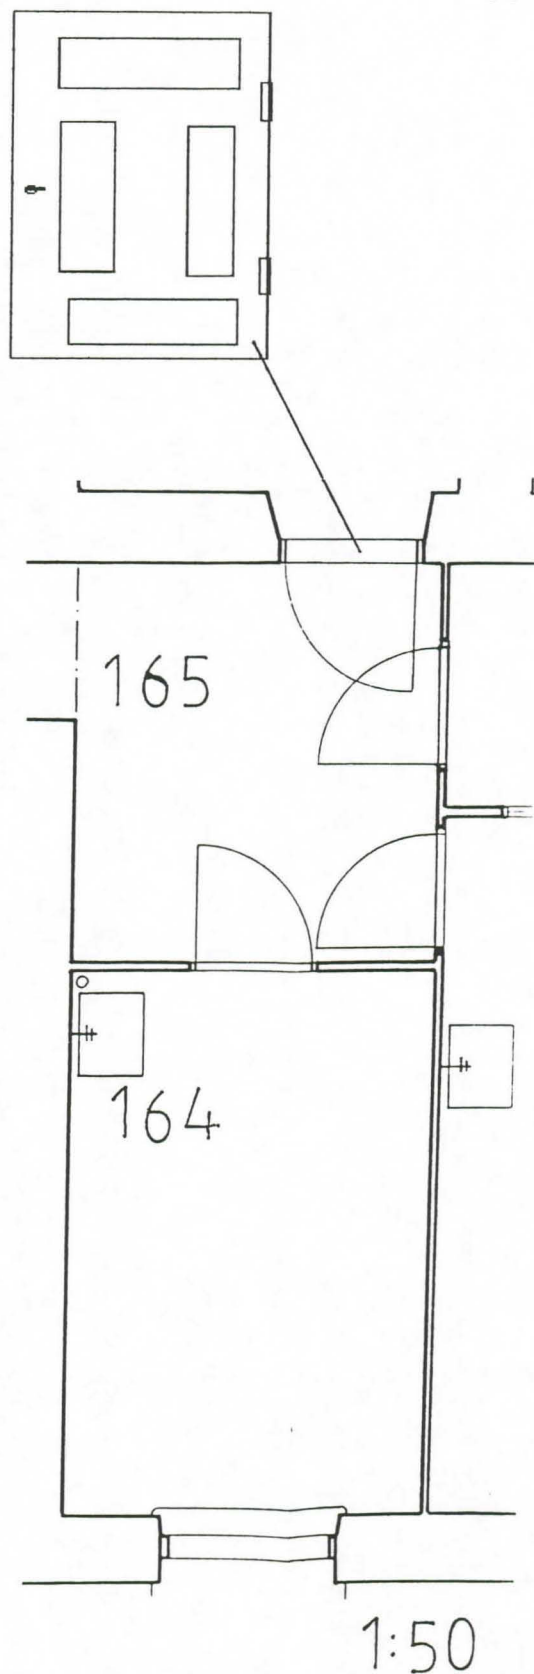
164

Huoneen seinät oli maalattu kellertäviksi ja katto oli valkoinen. Katto- ja jalkalistat olivat säilyneet vanhojen (tiili)seinien kohdalla. Ikkuna oli muiden rakennusosan ikkunoiden tapaan tuuletusluukullinen T-kehyksinen malli.

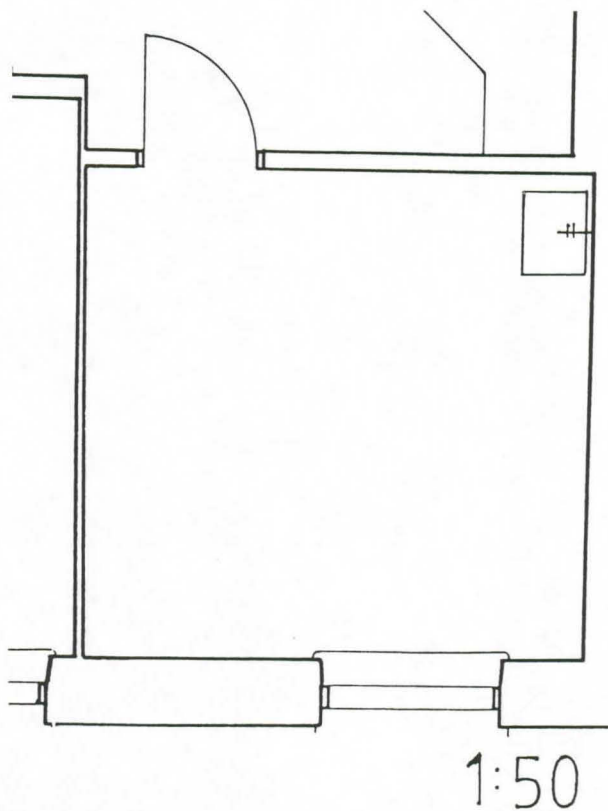
Huoneen 166 lattia oli linoleumia. Seinien alaosaan oli liimattu kapea muovikaistale. Muuten seinät ja katto oli maalattu valkoisiksi. Oviseinän nurkassa oli pesualtaan paikka. Allas oli poistettu. Kattolista oli säilynyt ulkoseinän osalta. Ikkuna oli tuuletusluukullinen T-puitteinen.

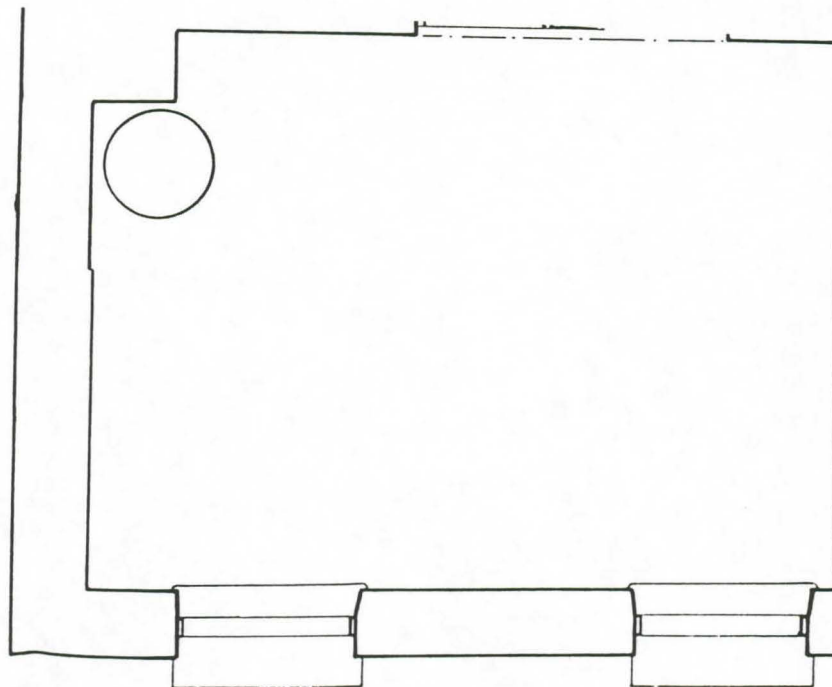
167

Huoneen lattia oli muovimattoa, seinät oli maalattu keller-täviksi ja katto oli valkoinen. Päätyseinän alaosa oli noin 1,5 metrin korkeudelle pinnoitettu muovimatolla. Katon ja seinän raja oli pyöristetty. Lattialista oli uudehko, profiloimaton malli. Huoneen ovet olivat uusia laakaovia. Päätyseinän nurkassa oli pyöreä, violetti kaakeliuuni. Ikkunat oli tuuletusikkunallisia ja T-puitteisia. Huoneen nurkkaan oli kaivettu lattiarakennetta selvittävä koekuoppa.

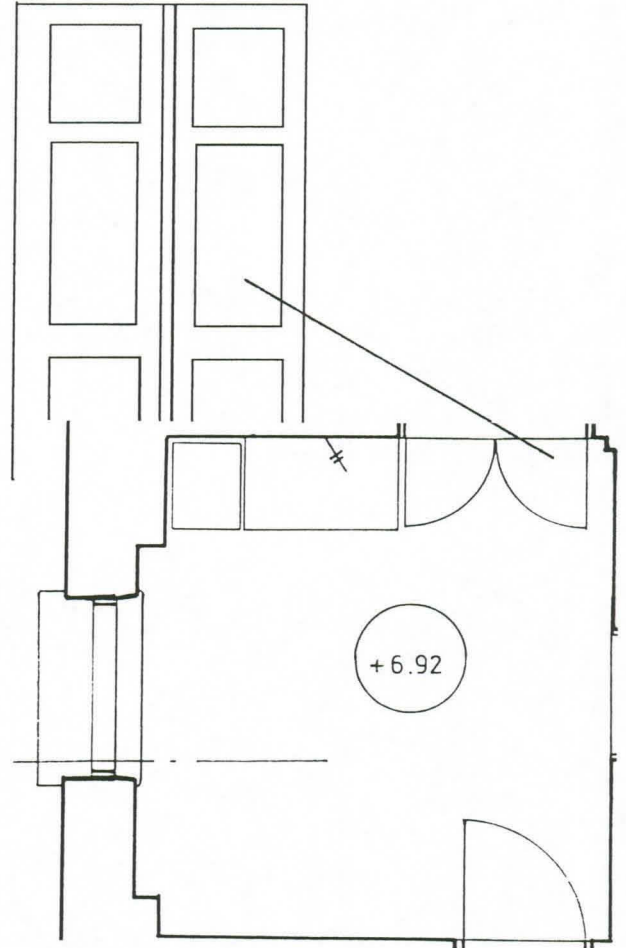
Huoneen 168 ja 169 välinen vanha ovi profiloituinen karmeineen oli säilynyt. Ovi oli pariovi, jonka levyt olivat kolmipeilisiä. Muut huoneen ovet olivat uudehkoja laakavia. Ikkunaseinällä oli vanha lattialista, muut olivat uusia.

Vanhan parioven vieressä oli pesualtaan paikka (pesuallas poistettu), uuni ja seinän vieressä uudehko ilmanvaihtokanava. Huoneiden 169 ja 167 vastaisilla seinillä erottui katon rajassa osa rakennuksen tukirakenteeseen kuuluvista vaakapalkeista. Parioven taakse jäävässä nurkassa erottui osa pystypalkista. Palkkien kulmat oli viistetty. Ikkunseinän nurkissa oli ilmeisestikin uuneihin liittyvät (muuratut) pilarit. Ikkunaseinällä oli lisäksi erillinen ilmanvaihtoluukku. Ikkuna oli tuuletusluukullinen T-puiteikkuna. Lattian pinnoite oli linoleumia ja seinät sekä katto oli maalattu valkoisiksi.

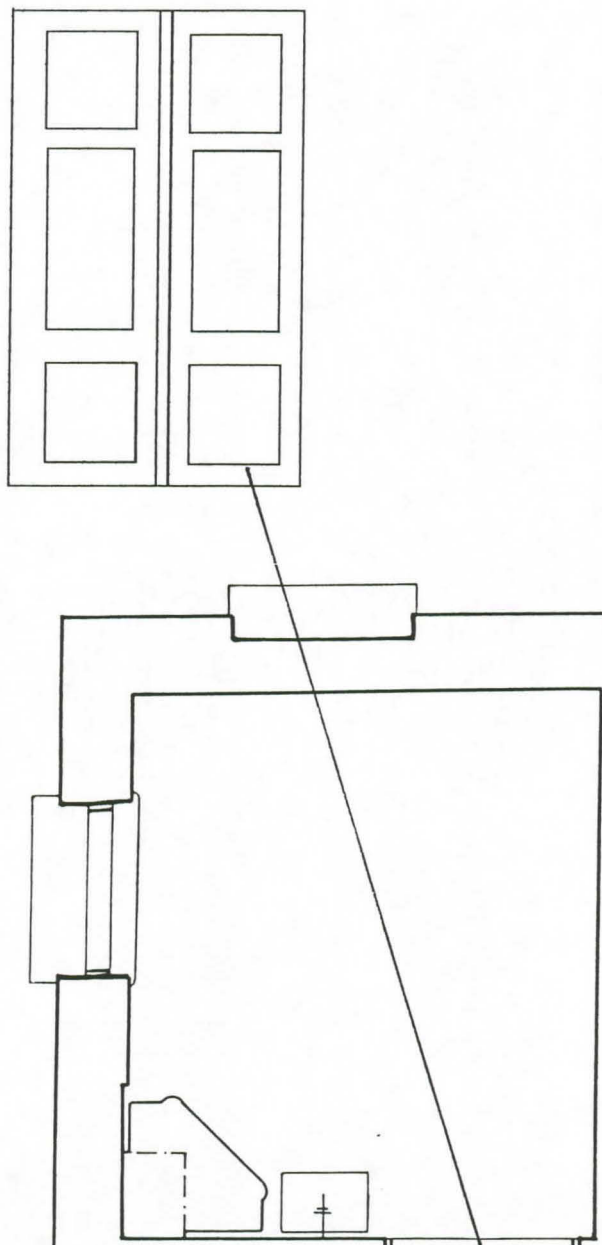
Huone 169 muodosti siis aiemmin huoneen 170 kanssa yhtenäisen huonetilan. Huoneen 168 ovikarmi ja ovi oli vanha. Ovi oli pariovi, jonka ovilevyt olivat kolmipeiliset. Oven ja valkoisen kaakeliuunin vieressä oli säilynyt vanha jalkalista. Ulkoseinillä oli pienehkö jalkalista ja uusimmalla eli huoneen 170 vastaisella seinällä oli uusi jalkalista. Tältä seinältä kattolista puuttui kokonaan. Huoneen seinät oli maalattu kellertäviksi, lattia oli linoleumia ja katto oli maalattu valkoiseksi. Ikkuna oli tuuletusluukullinen ja T-puitteinen. Pihan puolen valeikkunasta ei ollut sisäpuolella jälkiä seinässä. Uunin kohdalla oli ulkoseinässä sisennys. Ovenpielestä oli poistettu pesuallas.

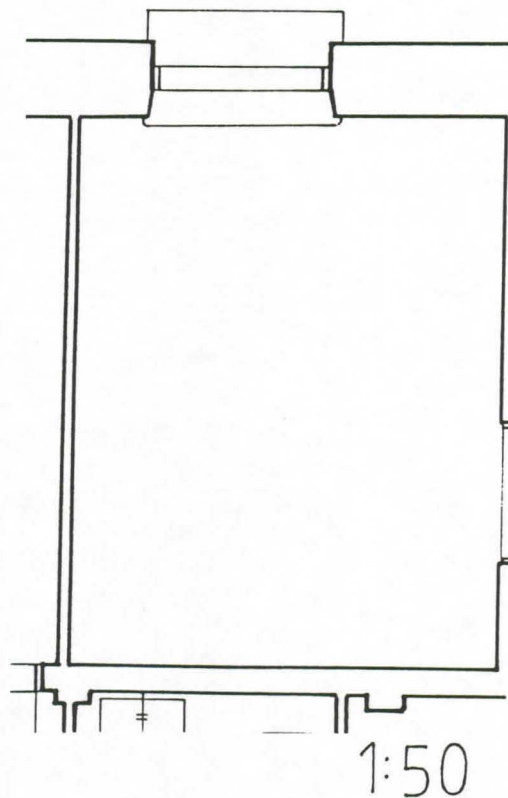
Huone 170 muodosti siis aiemmin huoneen 169 kanssa yhtenäisen huonetilan. Huoneen lattia oli linoleumia, seinät oli alaosasta peitetty muovimatolla. Yläosa ja katto oli maalattu. Ovi eteiseen 151 puuttui ja oviaukon karmi oli uudehko. Huoneiden 171 ja 172 vastaisella seinällä jalkalista oli saman tyyppinen, kookas ja profiloitu kuin eteisessä 151. Muilla seinillä jalkalista oli uudehko. Kattolista puuttui, paitsi ikkunaseinällä oli uudehko kapea kattolista. Ikkuna oli tuuletusluukullinen T-puitteinen.

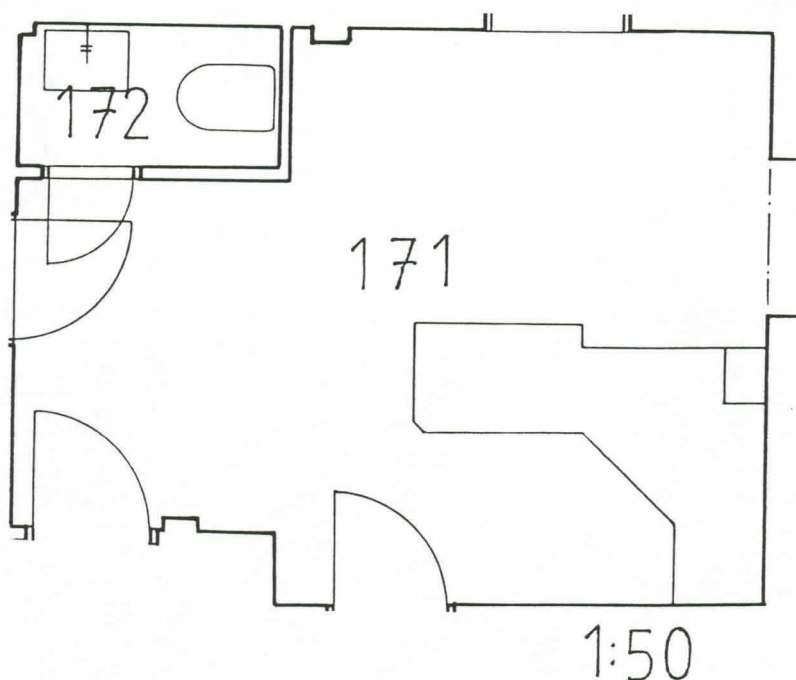
171, (172)

Huoneen 171 lattia oli linoleumia. Katto oli maalattu valkoiseksi, katon ja seinän yhtymäkohdassa oli pieni pyöritys. Seinät olivat keveitä väliseiniä. Huoneiden 166, 167, 168 ja 172 (WC) ovet olivat uusia laakaovia. Eteisen 151 ovilevy puuttui. Vanha profiloitu karmi oli säilynyt. Käytävään 165 johti karmiton, vanhaan seinään avattu aukko. Huoneen 165 vastaisella seinällä oli sijoitettu uusi (vastaanotto?)tiski ja WC:n 157 vastaisella seinällä oli uudehko kulmakomero.

Huoneessa erottuivat selkeästi rakennuksen vanha tukirakenne. Huoneen pitkällä seinillä olivat katon rajassa vaakapalkit. WC:n vieressä taas oli seinäpinnasta osittain näkyvä pystypalkki ja toinen pystypalkki oli huoneen 167 oven vieressä (palkit ilmeisesti Lohrmannin vuoden 1847 piirustuksissa esiintyvät "tvättstugan" pystypilarit. Sekä vaaka- että pystypalkeissa oli suorakulmaisen palkin terävä kulma viistetty.

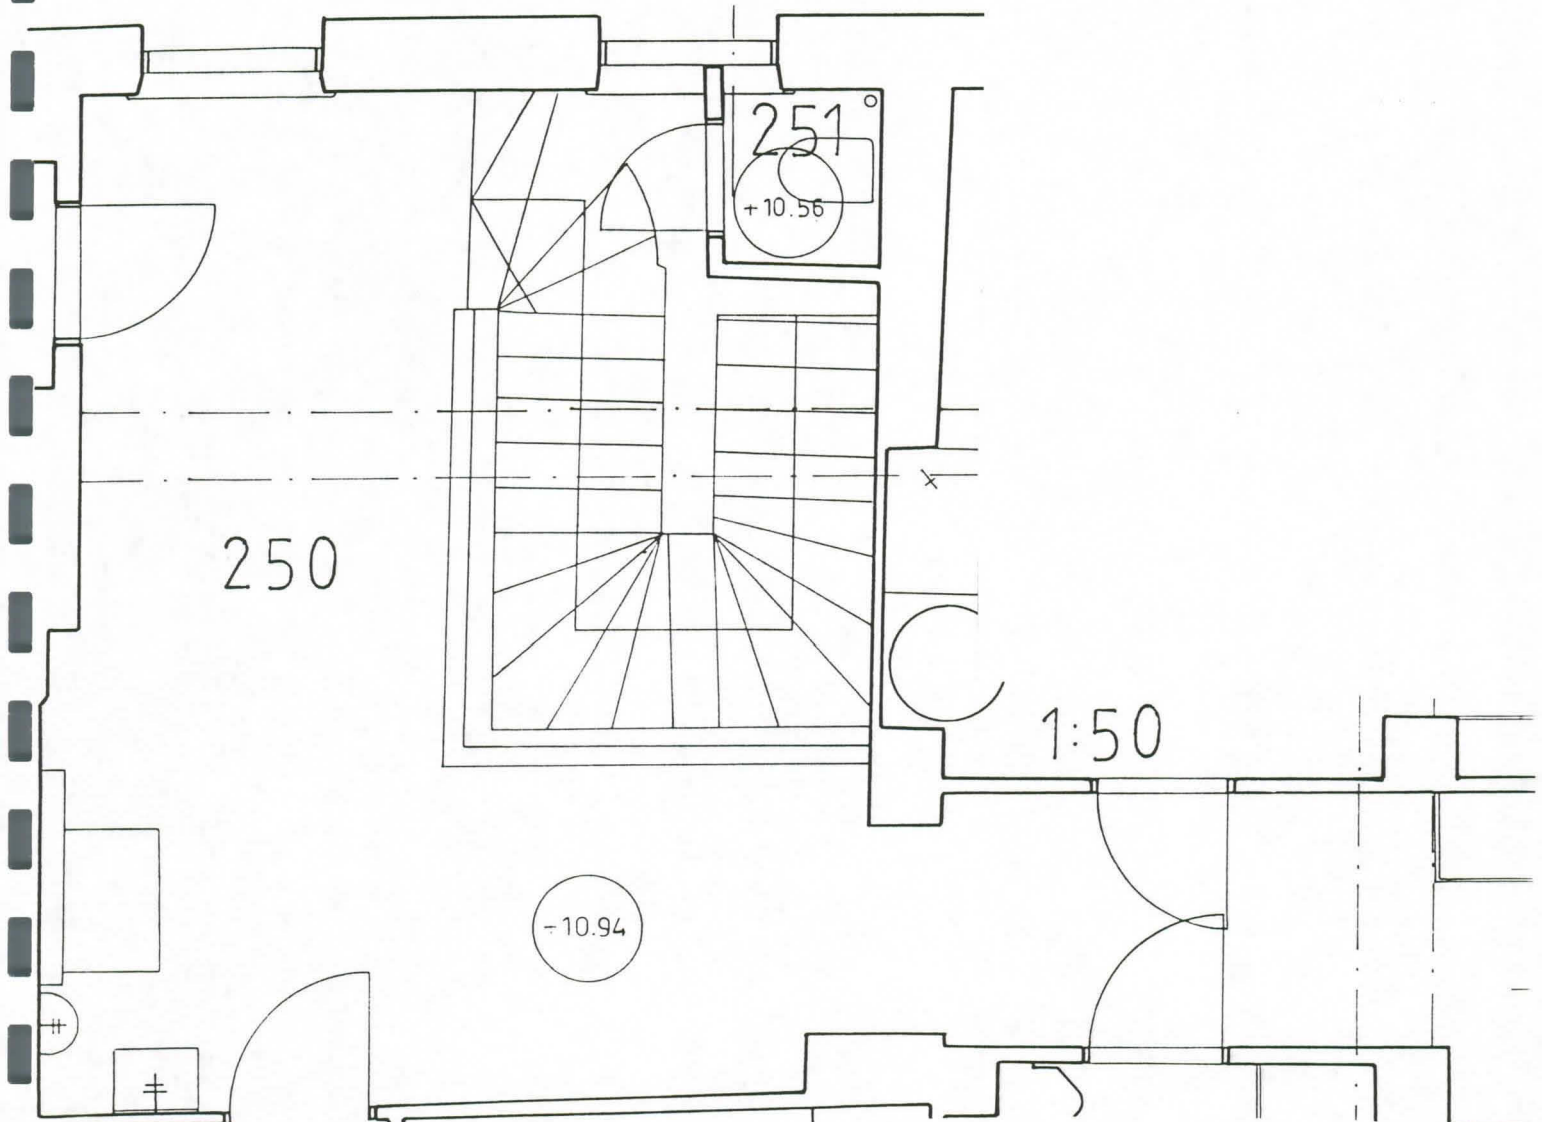
250, 251

Ullakolle eli kakkoskerrokseen johtivat alakerran eteisestä (154) pystypilaria kiertäen punatiiliset portaat. Portaat päättyivät yläkerroksen aulaan/käytävään. Portaikon viereen oli tasanteelle sijoitettu WC 251, joka peitti osan ulko-ikkunaa. Aulan lattiamateriaalina oli ilmeisestikin kuivausullakon aikaan pohjautuva asfalttipinnoite. Portaikon kaide oli valkoiseksi maalattu, leveä ja harvahko puukaide. Aulan/käytävän taitteinen katto oli ruskeaksi lakattu puukatto. Huoneen 211 edustan portaissa katossa oli katto-ikkuna. Aulan ikkunat olivat kaksi pientä pari-ikkunaa.

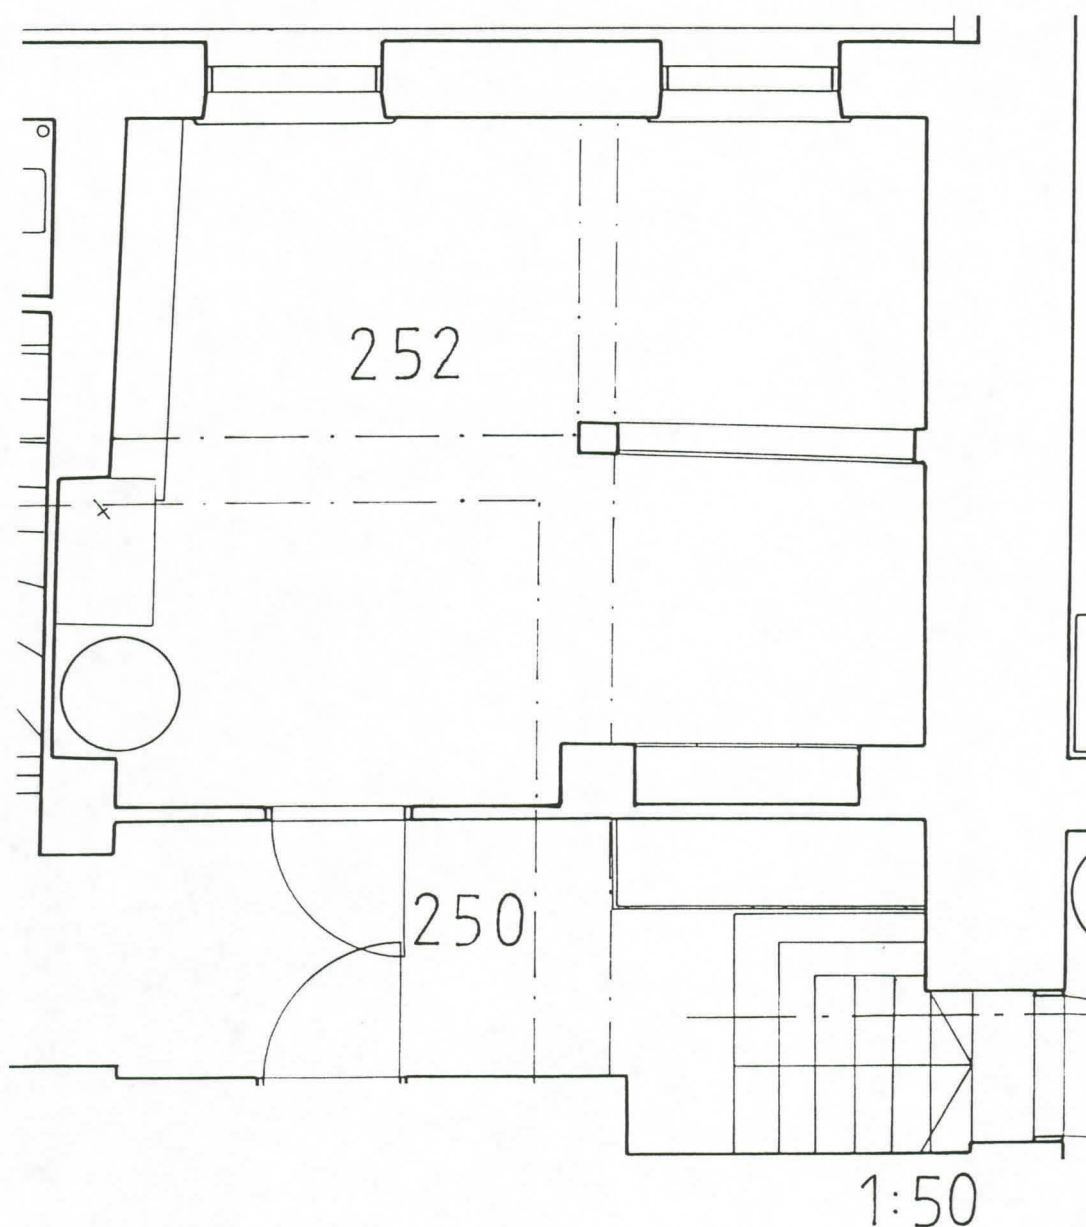
252

Huoneen lattia oli muovimattoa. Seinät ja katto olivat maalattua pinkopahvia. Huoneen lävisti katon tasalla tukipalkkien ristikko. Ristikko myös jakoi huoneen kahteen osaan. Ikkunapuoli oli sisäkatoltaan matalampi ja katon harjan puoli korkeampi. Huoneen 212 puoleiselta seinältä jakoi erillinen väliseinä huoneen toisen puoliskon kahteen osaan, "karsinaan". Oven pielessä oli pyöreä peltiuuni ja pesuallas. Ovi oli ilmeisesti rakennettu sotien jälkeen. Se oli tyyppiä, jossa keskellä oleva lista tai ennemminkin lautaristikko jakoi ovilevyn neljään samankokoiseen peiliin. Ikkunat olivat pienet pari-ikkunat.

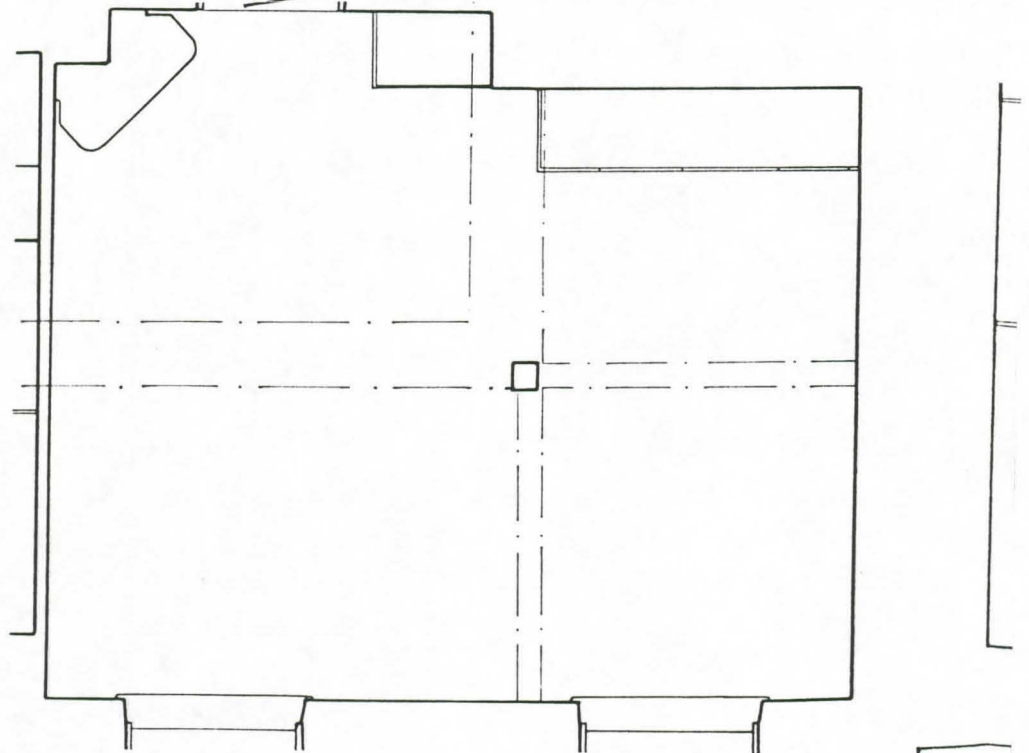
253

Huoneen lattia oli korkki?mattoa joka jäljitteli parkettia. Seinät oli päällystetty pahvilla ja maalattu vihreäksi ja keltaiseksi. Huoneen lävisti katon tasalla tukipalkkien ristikko. Palkkien terävät kulmat oli viistetty. Katto oli koottu valkoisista nelionmuotoisista levylaatoista. Katto oli alaslaskettu tasakatto ikkunoiden puolisessa osassa huonetta sekä käytävän 250 vastaisella seinällä sijaitsevan kome-ron edustalla. Oven pieleä sijainneen valkoisen kaakeliuunin edustalla katto oli korkeampi. Tässä huoneen osassa oli myös kattolista. Huoneen jalkalistat olivat kapeat. Ovi oli samaa, sotien jälkeen käytettyä mallia kuin vastapäisen huoneen 252 ovi, eli ristin muotoinen lauta jakoi ovilevyn neljään samankokoiseen peiliin. Karmi oli profiloitu. Ikkunat olivat pienet pari-ikkunat.

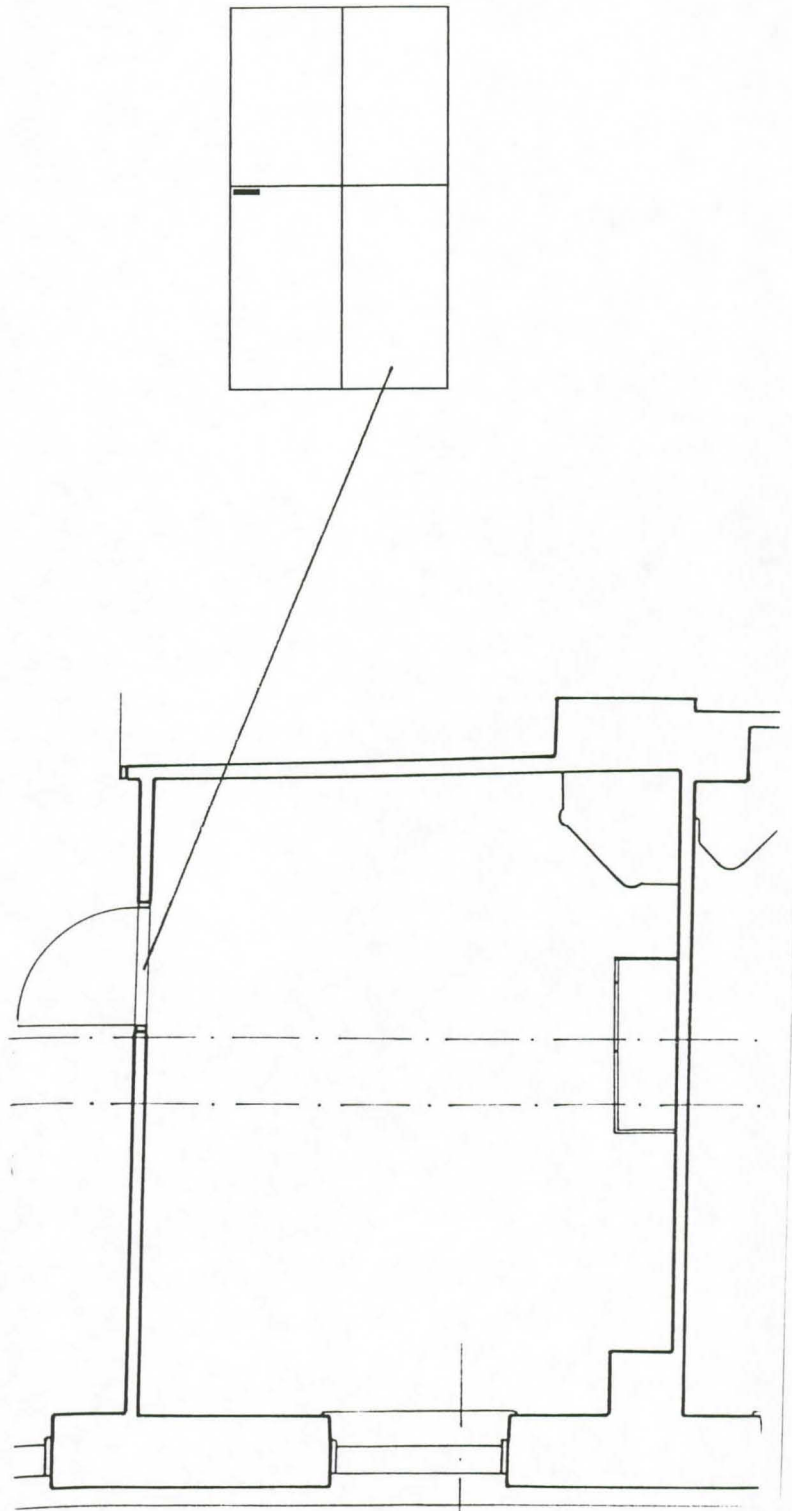
Huoneen 254 lattia oli harmaasta linoleumista, seinät oli tapetoitu ja katto oli maalattu valkoiseksi. Käytävän 250 puoleisen seinän nurkassa oli valkoinen, melko matala kaakeliuuni. Huoneen lävisti keskeltä katon vaakapalkki. Vaakapalkin kohdalla oli huoneen 227 vastaiselle seinälle rakennettu pystyvyorattu komero. Ikkunaseinän kulmassa oli pystypilari. Ikkuna oli pieni pari-ikkuna. Ovi eteiskäytävään 255 oli samaa ristipeilistä mallia kuin huoneissa 252 ja 253. osassa huonetta oli kattolista.

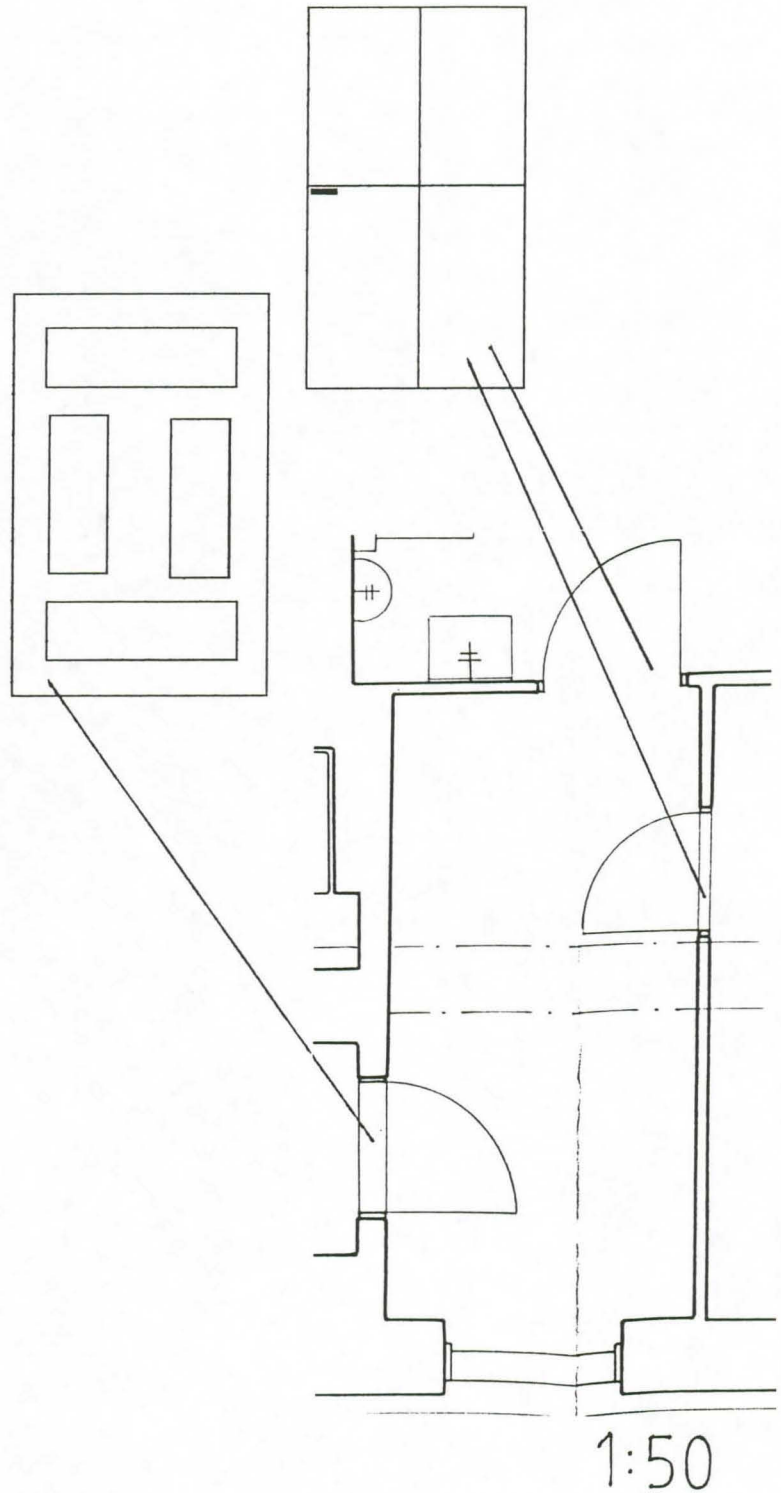
Huone 255 muodosti jatkeen aula/käytävälle 250. Huoneesta 255 oli käynti huoneisiin 254 ja 256. Ovi aulaan (ja huoneeseen 254) oli samaa ristipeilistä mallia kuin huoneissa 252 ja 253. Huoneen lattia oli linoleumia ja seinät maalattuja. Huoneen lävisti keskeltä katon vaakapalkki. Ikkunapuoleisella osalla (vaakapalkista ikkunaan) huoneen katto oli laskettu. Ovi huoneeseen 256 oli vanha, nelipeilinen ovi. Ikkuna oli pieni pari-ikkuna.

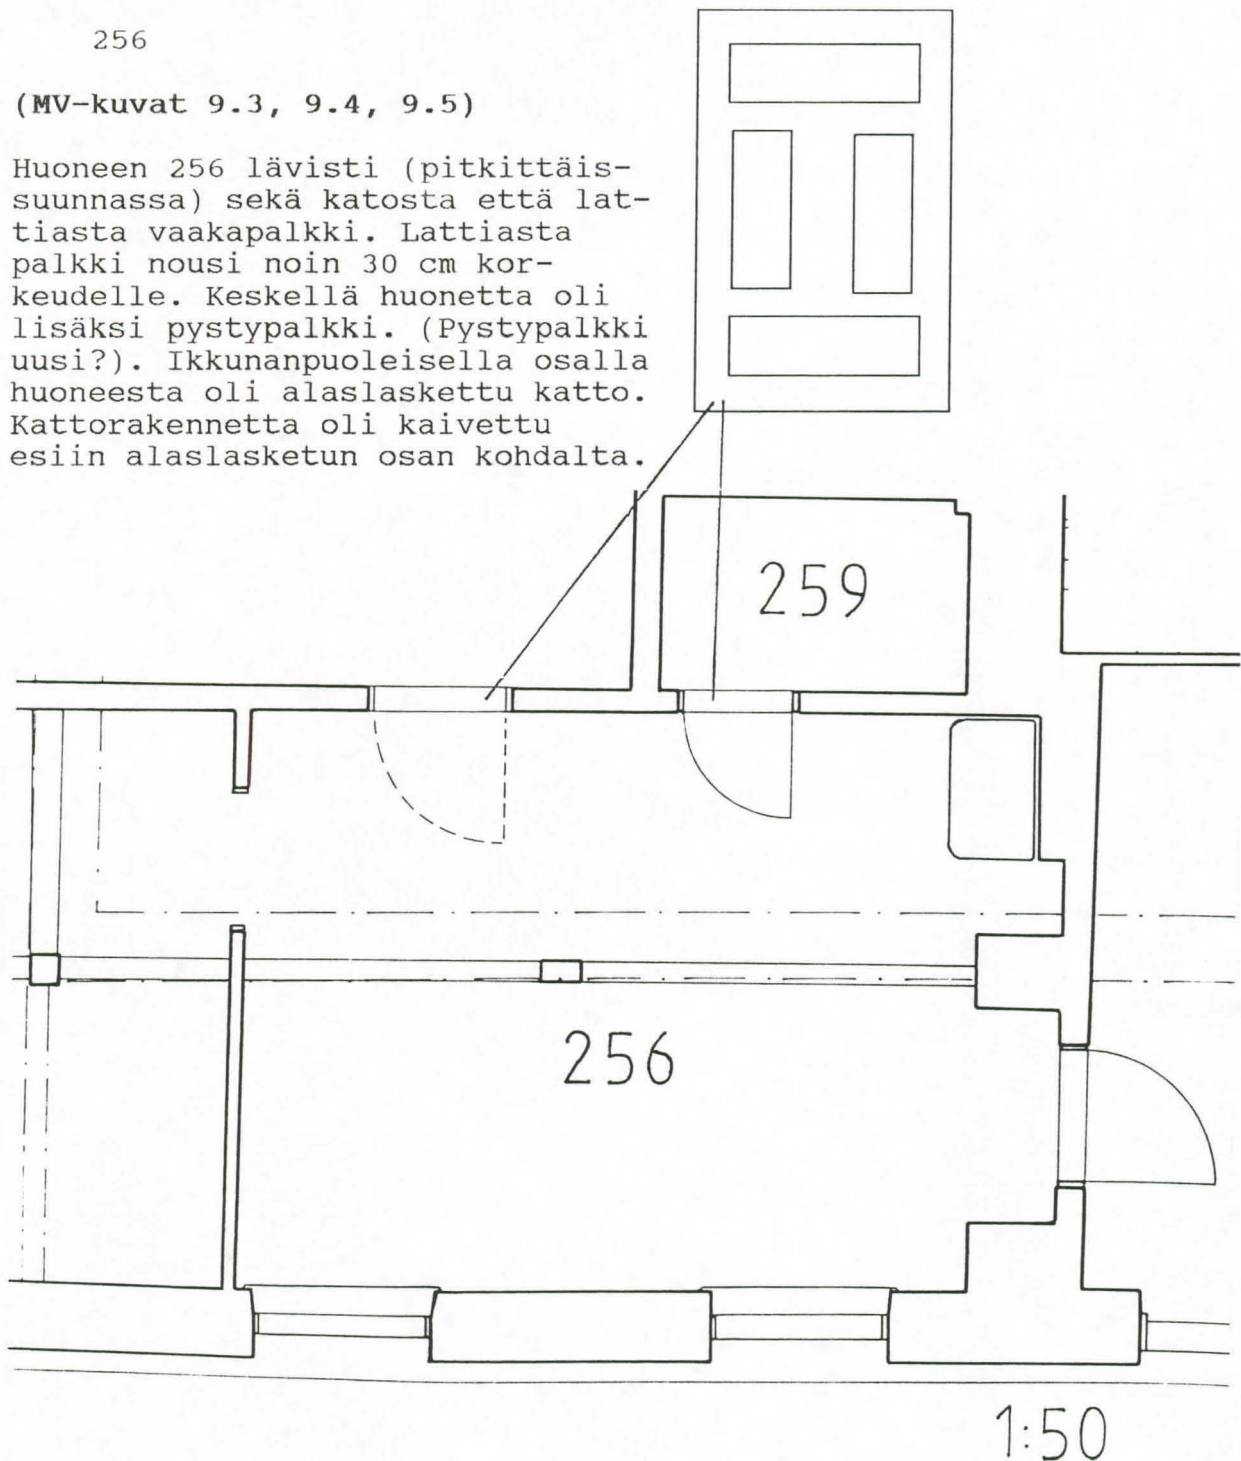
Huoneen 256 lävisti (pitkittäis-suunnassa) sekä katosta että lattiasta vaakapalkki. Lattiasta palkki nousi noin 30 cm korkeudelle. Keskellä huonetta oli lisäksi pystypalkki. (Pystypalkki uusi?). Ikkunanpuoleisella osalla huoneesta oli alaslaskettu katto. Kattorakennetta oli kaivettu esiin alaslasketun osan kohdalta.

Huoneiden 258 ja 259 (komero) puoleisilla seinillä oli kaksi vanhaa nelipeelistä ovea. Huoneen 258 kohdalla oviaukko oli tukittu, ovi oli kuitenkin jätetty paikalle. Huoneessa oli kaksi pari-ikkunaa. Eteisen 255 puoleisessa nurkassa oli pelli-tetty uuni. Uunin vieressä seinä oli päällystetty vanhalla hedelmälaatikkokennolla. Komeroseinän pintamateriaali oli osin irronnut vaakasuuntainen paperiliuska. Lattia oli harmaata linoleumia. Uunin edustalla sisäkatto oli kalteva. Huoneen jalka- ja kattolistat olivat säilyneet osin. Myös katon vaaka-palkkien kohdalle oli asennettu kattolistaa.

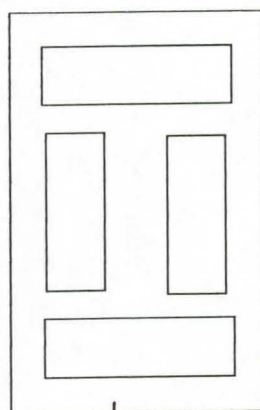
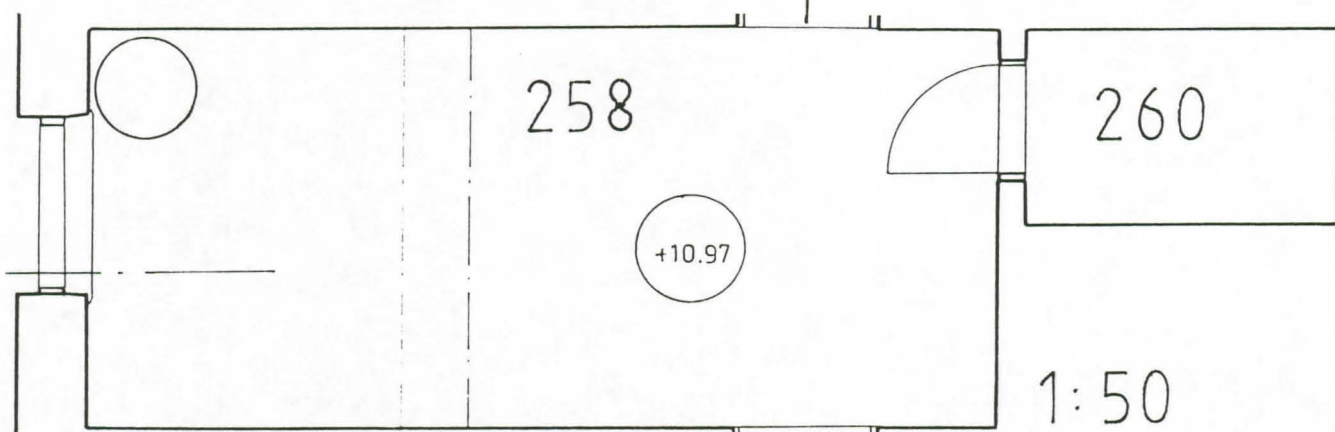
258, (260)

Pitkän ja kapean huoneen läisti päätyseinän suuntainen katon vaakapalkki. Palkista ikkunaan ulottuvalla osuudella sisäkatto oli laskettu. Ikkunaseinän nurkassa oli pyöreä peltiuuni.

Ikkuna oli pieni pari-ikkuna. Listat olivat säilyneet osin. Ovi huoneeseen 263 oli vanha nelipeilinen.

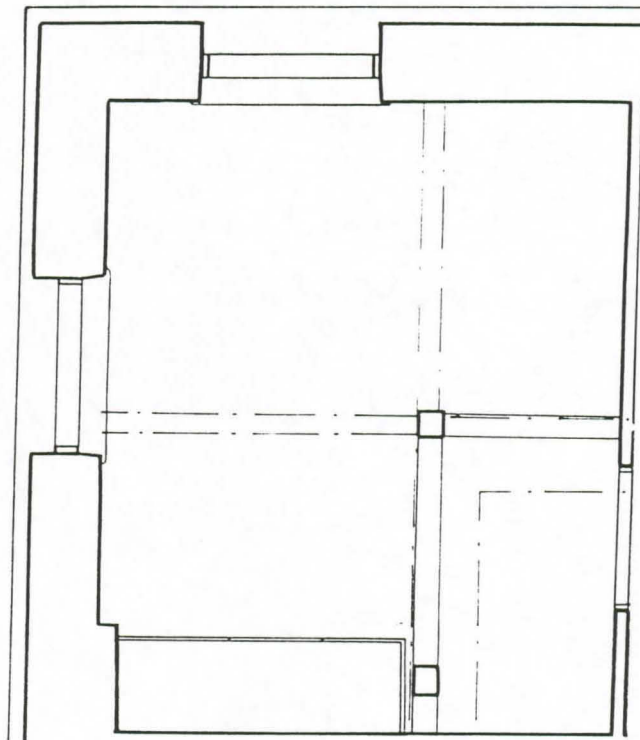
Kulmahuoneen 261 katossa oli kattoparruristikko. Ristikon keskustaa tuki pystypilari, joka tukeutui lattiatasosta n. 30 cm nousevaan vaaparruun. Huoneen ikkunat olivat pieniä pari-ikkunoita.

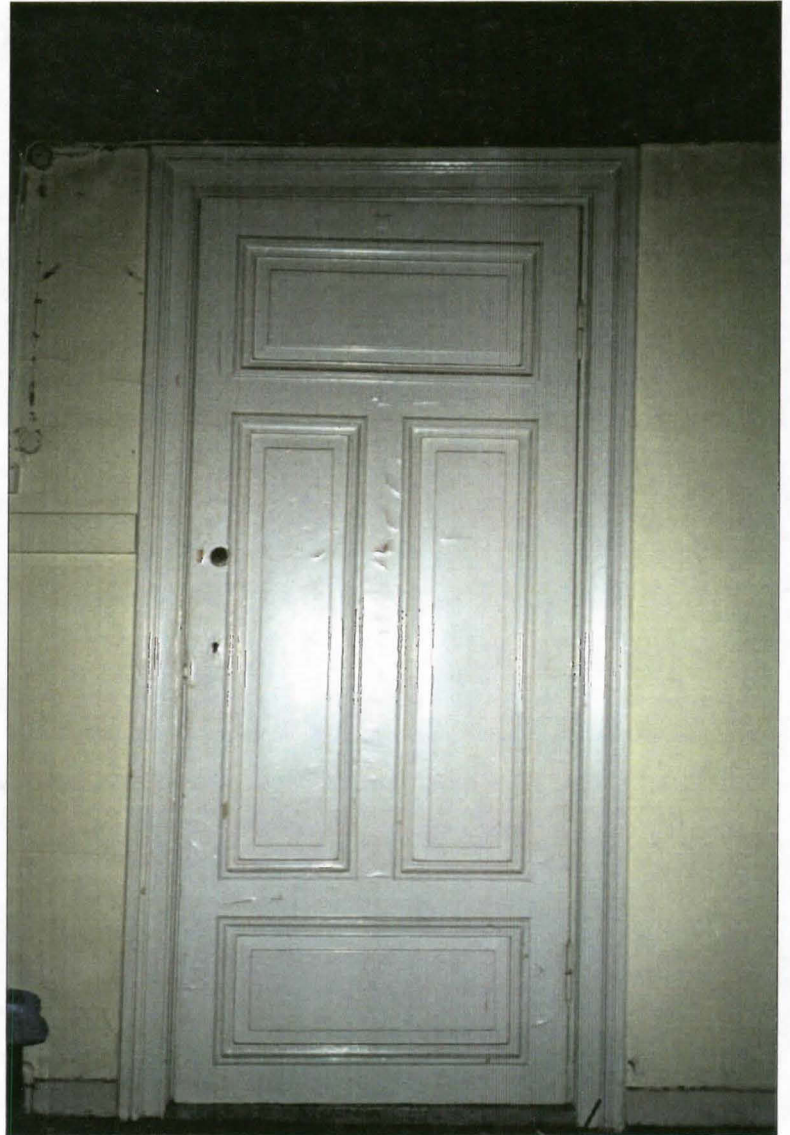
262

Huoneen ikkunseinällä oli säilynyt vanha kattolista. Aulaan avautuva ovi oli ovilevyltään nelipeilinen (ks. sivun kuva). Huoneessa oli lisäksi irrallinen nelipeilinen ovi. Ikkuna oli pieni pari-ikkuna.
