SNELLMANINKATU 14 A

RAKENNUSHISTORIALLISEN SELVITYSTYÖN RAPORTTI

OLLI IMMONEN 30.3.1993

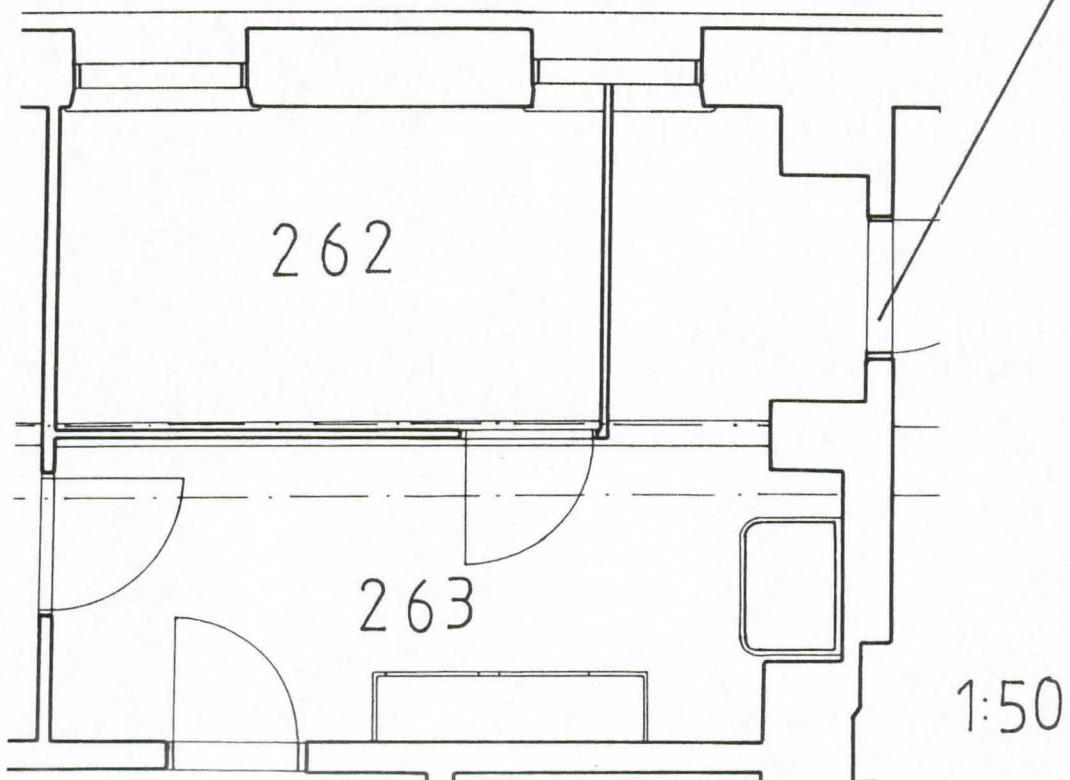
Eteishuoneesta 263 oli käynti huoneisiin 258, 261 ja 262. Huoneen 258 ovi oli vanha nelipeilinen ovi. Aulan 250 vastaisella seinällä oli pellitetty uuni. Katon toisella seinustalla erottui katon vaakaparru. Eteiseen oli rakennettu uudehko kiinteä kaappi. Kaappi oli huonokuntoinen.

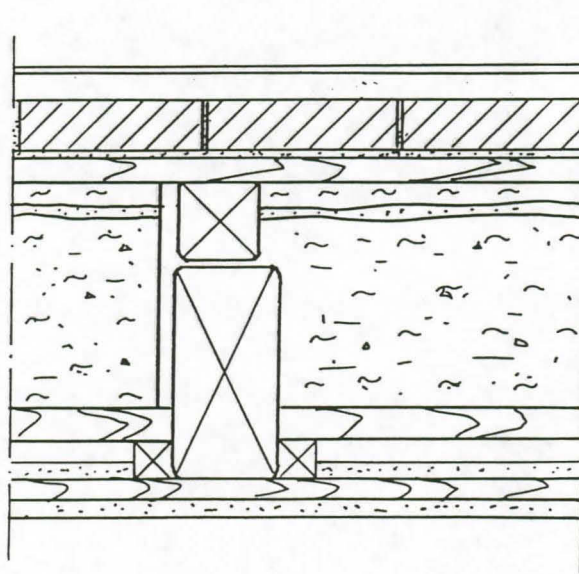
- Muovimatto
- 30 mm Betoni
- 80 mm Palopermanto (tiili 70 + laasti 10)
- 30 mm Laudoitus
- Korokepuut $\approx 100 \times 100$ k 450...60
- Kantavat parrut $\approx 280 \times 140$ k 450...600
- Turvepehkutäyte, painotäytteenä hienoa hiekkaa, laasti- ja rakennusjätettä
- 40 mm Laudoitus
- Rimat $\approx 40 \times 40 \dots 60 \times 60$ kantavan parrun mp
- Laasti
- 30 mm Laudoitus
- Tikkurappaus

- 1) Betoni + palopermanto poistetaan (rakenteen kevennys).
- 2) Lattia oikaistaan 25 mm:n lastulevyllä, jonka alla korokepuut k 400.
- 3) Asennetaan uusi lattiapinnoite.

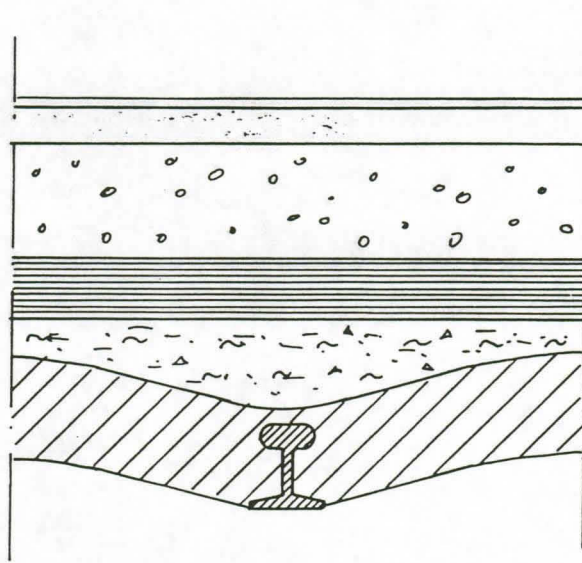
Muovimatto
 ≈40 mm Betoni
 ≈150 mm Kevytsorabetoni
 ≈80 mm "Asfaltti"
 ≈100 mm Täyte (hiekkaa, laastin- ja tiilenkappaleita)
 Tiiliholvi
 Lämmin alustila

Joissakin huonetiloissa kevytsorabetoni ja "asfaltti" puuttuvat. Tällöin täytekерros ≈300 mm paksu.

- 1) Lattiapinnoitteet poistetaan.
- 2) Betonilaatta uusitaan LVIS-vetojen vaatimassa laajuudessa.
- 3) Lattia tasoitetaan.
- 4) Asennetaan uusi lattiapinnoite.

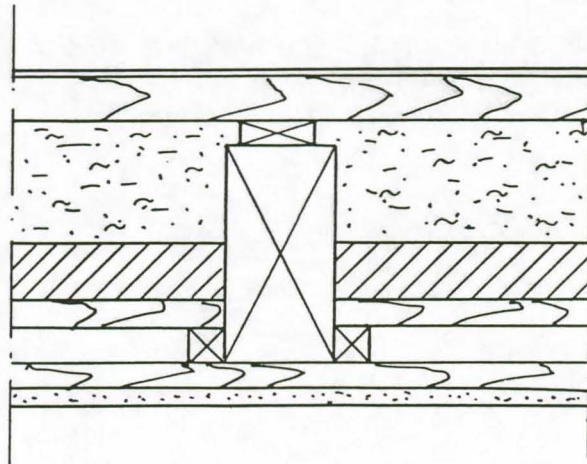
- Muovimatto
- Tervapahvi
- 55 mm Pontattu lattialankku
- Korokelaudat 100x30 ≈k 600
- Kantavat parrut ≈280x140 ≈k600
- Täyte (rakennusjätettä)
- 70 mm Tiilikerros
- 35 mm Laudoitus
- Rimat 40x40...60x60 kantavien palkkien mp
- 35 mm Laudoitus
- Tikkurappaus

Korjaustoimenpiteet kts. VP1

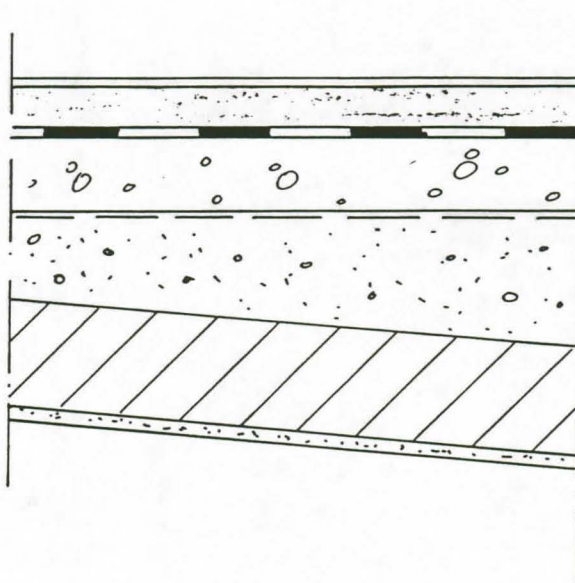
- ≈60 mm Mosaiikkibetoni
- Kaksinkertainen kermieristys
- ≈100 mm Teräsbetoni
- Sitkeä paperi tai muovi
- Kevytsora
- Tiiliholvi
- Rappaus
- Pintakäsittely

- 1) Mosaiikkibetoni poistetaan ja lattiarakenne aukaistaan putkivetoja varten.
- 2) Valetaan uusi pintabetoni ≈40 mm, raudoituksena 5-150.
- 3) Levitetään tasoite ≈5 mm.
- 4) Asennetaan uusi lattiapinnoite:
 - kosteissa tiloissa hitsattu muovimatto + klinkkerilaatta
 - kuivissa tiloissa Linoleum-laatta.

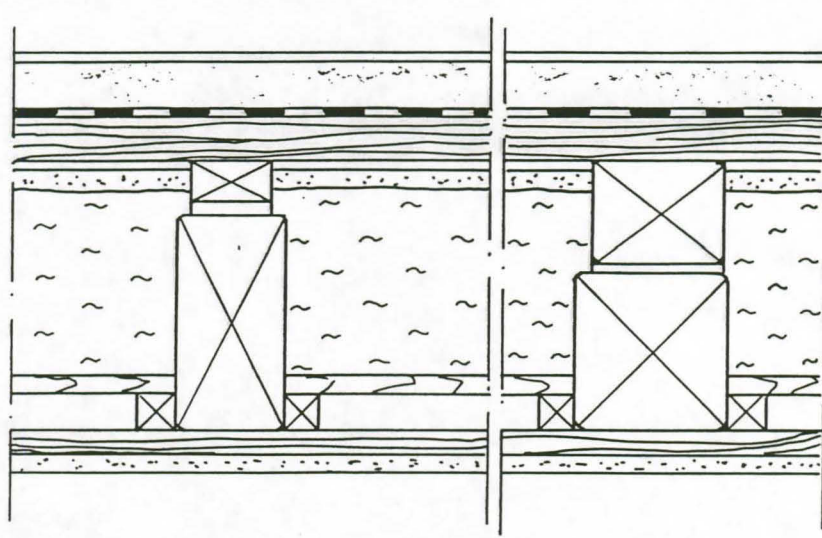
VP 4

Klinkkeri
 50 mm Betonilaasti
 Kermieristys
 Puinen välipohjarakenne rakennetyyppien
 VP1 tai VP2 mukaan

Korjaustoimenpiteet kuten VP3

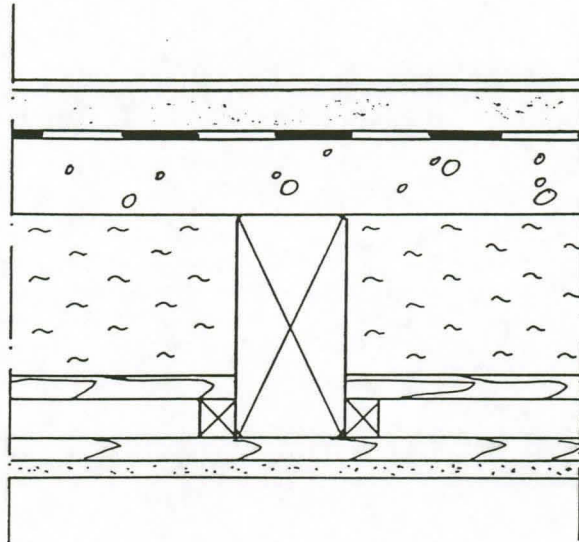
VP 3

- Klinkkerilaatta
- ≈60 mm Betonilaasti
- Kaksinkertainen vesieristys
- ≈80 mm Teräsbetoni
- Puinen välipohjarakenne kantavan parrun yläpinnasta alaspäin (kts. VP1 ja VP2)

- 1) Klinkkerilaatta ja betonilaasti poistetaan sekä teräsbetonilaatta aukaistaan viemäriveretoja varten.
- 2) Valetaan uusi pintabetoni ≈40 mm, raudoituksena verkko 5-150.
- 3) Levitetään tasoite ≈5 mm.
- 4) Asennetaan uusi lattiapinnoite:
 - kosteissa tiloissa hitsattu muovimatto + klinkkerilaatta
 - kuivissa tiloissa Linoleum-laatta

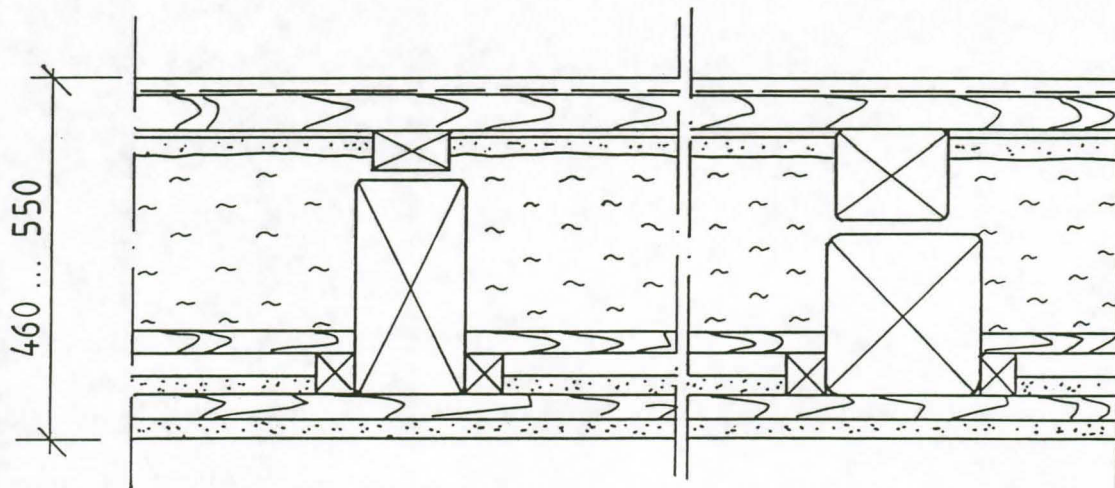
VP 2

- Muovimatto (1-2 kpl)
- 20...70 mm Tasoite tai betonilaasti (1-2 kerrosta)
- Pahvi tai rakennuspaperi
- 45 mm Lattialankku (ei pontattu)
- Korokepuut $\approx 60 \times 100 / 120 \times 120$ k 600...800
- Kantavat parrut $\approx 280 \times 140 / 200 \times 200$ k 600...800
- Turvepehkutäyte, painotäytteenä hienoa hiekkaa, laasti- ja rakennusjätettä
- 40 mm Laudoitus
- Rimat $\approx 40 \times 40 \dots 60 \times 60$ kantavan parrun mp
- Laasti
- 30 mm Laudoitus
- Tikkurappaus

Korjaustoimenpiteet kuten VP1.

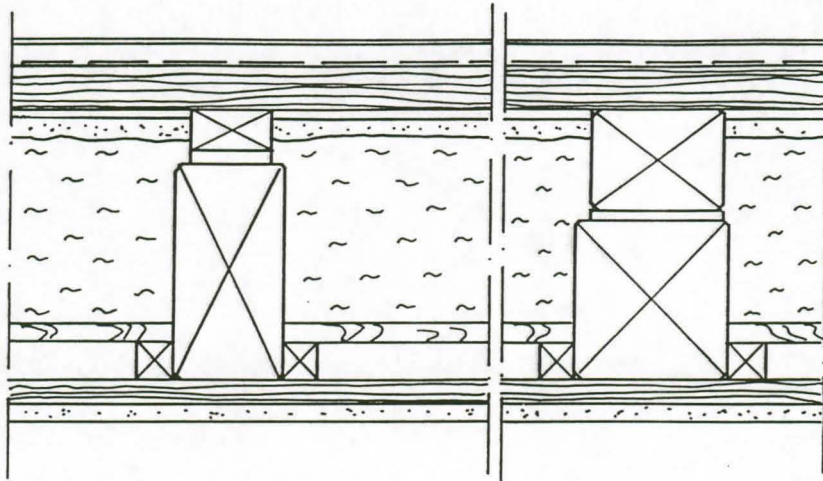
20...70 mm	Muovimatto (1-2 kpl) Tasoite tai betonilaasti (1-2 kerrosta) Pahvi tai rakennuspaperi
50...55 mm	Ponttilankku Korokepuut $\approx 60 \times 100 / 120 \times 120$ k 600...800 Kantavat parrut $\approx 280 \times 140 / 200 \times 200$ k 600...800 Turvepehku täyte, painotäytteenä hienoa hiekkaa, laasti- ja rakennusjätettä
30...35 mm	Laudoitus (leveys 100...200 mm)
40...60 mm	Rimat $40 \times 40 \dots 60 \times 60$ kantavien parrujen mp
≈ 30 mm	Laudoitus Tikkurappaus

- 1) Lattiapinnoite ja tasoitekerrokset poistetaan.
- 2) Lattialankutus aukaistaan ulkoseinien vierestä sekä muualla LVIS-vetojen vaatimassa laajuudessa. Puurakenteen kunto tarkistetaan (2% parruista vahvistetaan). Lankutus tiukataan siten, ettei se narise.
- 3) Suuret epätasaisuudet korjataan lastulevyllä, jonka alla on korokerimat k 400 (n. 10% lattiapinta-alasta).
- 4) Lattiapintaan niitataan erikoislasikuituverkko.
- 5) Levitetään itsestääntasoittuva kuituvahvistein tasoite (n. 25 mm).
- 6) Asennetaan uusi lattiapinnoite.

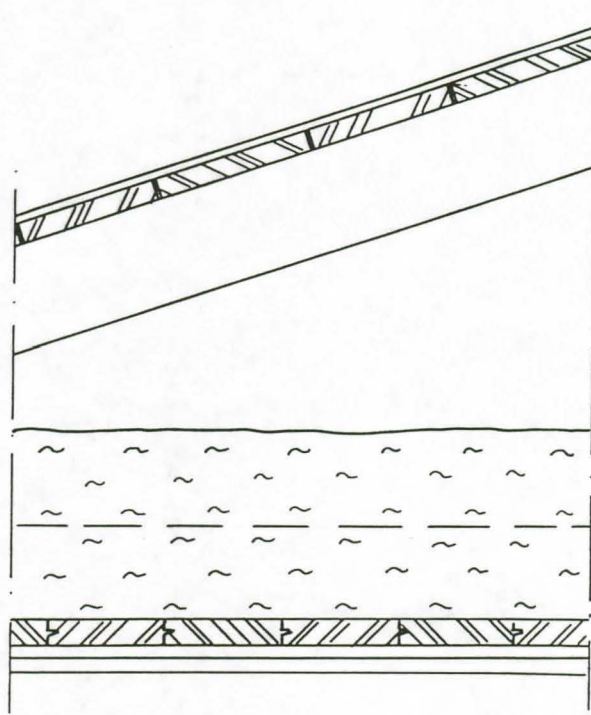
Peltikate
 Aluslaudoitus
 Katto-orret $\approx 120 \times 120$ k 1200
 ≈ 200 mm Turvepehku
 Puupalkit $\approx 120 \times 120$ k 1200
 35 mm Pönttilauta
 Pinkopahvi

- 1) Vesikaton ja yläpohjan puupalkit uusitaan tai vahvistetaan ja rakenne oiotaan.
- 2) Katteen aluslaudoitus uusitaan n. 50%:sti.
- 3) Peltikate uusitaan.
- 4) Turvepehkutäyte poistetaan, tilalle puhallusvilla.
- 5) Pönttilaudan alapuolelle asennetaan höyrynsulkulevy, rimoitus sekä alaverhouslevy.

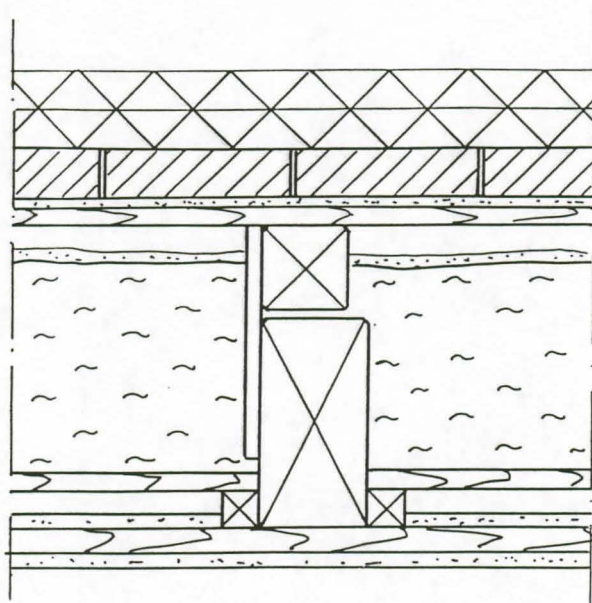
- 80 mm Palopermanto (tiili 70 + laasti 10)
- 30 mm Laudoitus
- Korokepuut $\approx 100 \times 100$ k 450...600
- Kantavat parrut $\approx 280 \times 140$ k 450...600
- Turvepehikutäyte, painotäytteenä hienoa hiekkaa, laasti- ja rakennusjätettä
- 40 mm Laudoitus
- Rimat $\approx 40 \times 40$... 60×60 kantavan parrun mp
- Laasti
- 30 mm Laudoitus
- Tikkurappaus

- 1) Yläpohjarakenne avataan ullakkotilassa n. 0.5 m leveydeltä ulkoseinän vierestä ja kantavat parrut tarkistetaan. Vaurioituneet parrut vahvistetaan tai korvataan kokonaan uudella viereen asetetulla parrulla (laajuus n. 20%).
- 2) Palopermanto asennetaan uudelleen paikoilleen aukaisulla alueella.
- 3) Palopermannon vauriokohdat korjataan (n. 10% kokonaispinta-alasta). Vauriokohdissa tiilet poistetaan ja uusia korokepuut. Täytteenä lisätään selluvillaa n. 100 mm. Tehdään uusi aluslaudoitus ja tiilet ladotaan laastikerroksen päälle.
- 4) Asetetaan lisälämmöneristykseksi kova villa 50+50 mm (30% pinta-alasta).

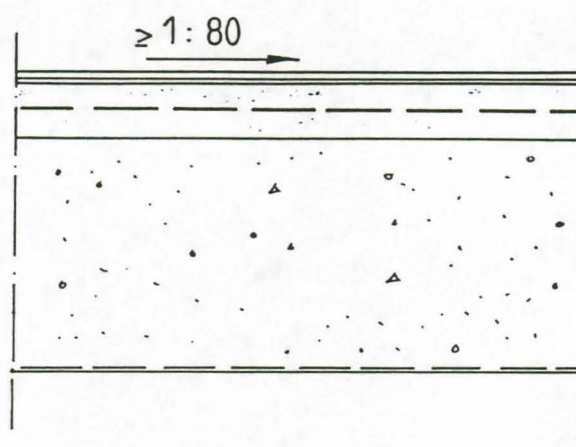
AP 2

- Klinkkerilaatta
- Hitsattu muovimatto
- 70 mm Teräsbetoni, raudoituksena verkko 5-150
- 300 mm Salaojitussora
- Suodatinkangas II käyttö lk
- Perusmaa

Nykyinen lattiarakente (betoni ≈70 mm + vesieristys + betoni ≈70 mm) sekä alustäyttö poistetaan uuden lattiarakenteen vaatimaan syvyyteen.

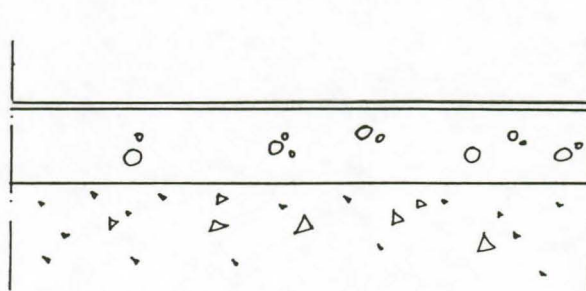
- Lattiapinnoite (muovimatto tai maalaus)
 70...120 mm betoni
 Alustäyttö (hieno hiekka, hiesu, tiilen-
 kappaleita, kiviä)

- 1) Nykyinen lattiapinnoite sekä mahdollisesti alla oleva tasoitekerros poistetaan.
- 2) Lattia tasoitetaan (tasoite ≈15 mm).
- 3) Liimataan uusi lattiapinnoite kosteudenkestävällä liimalla.

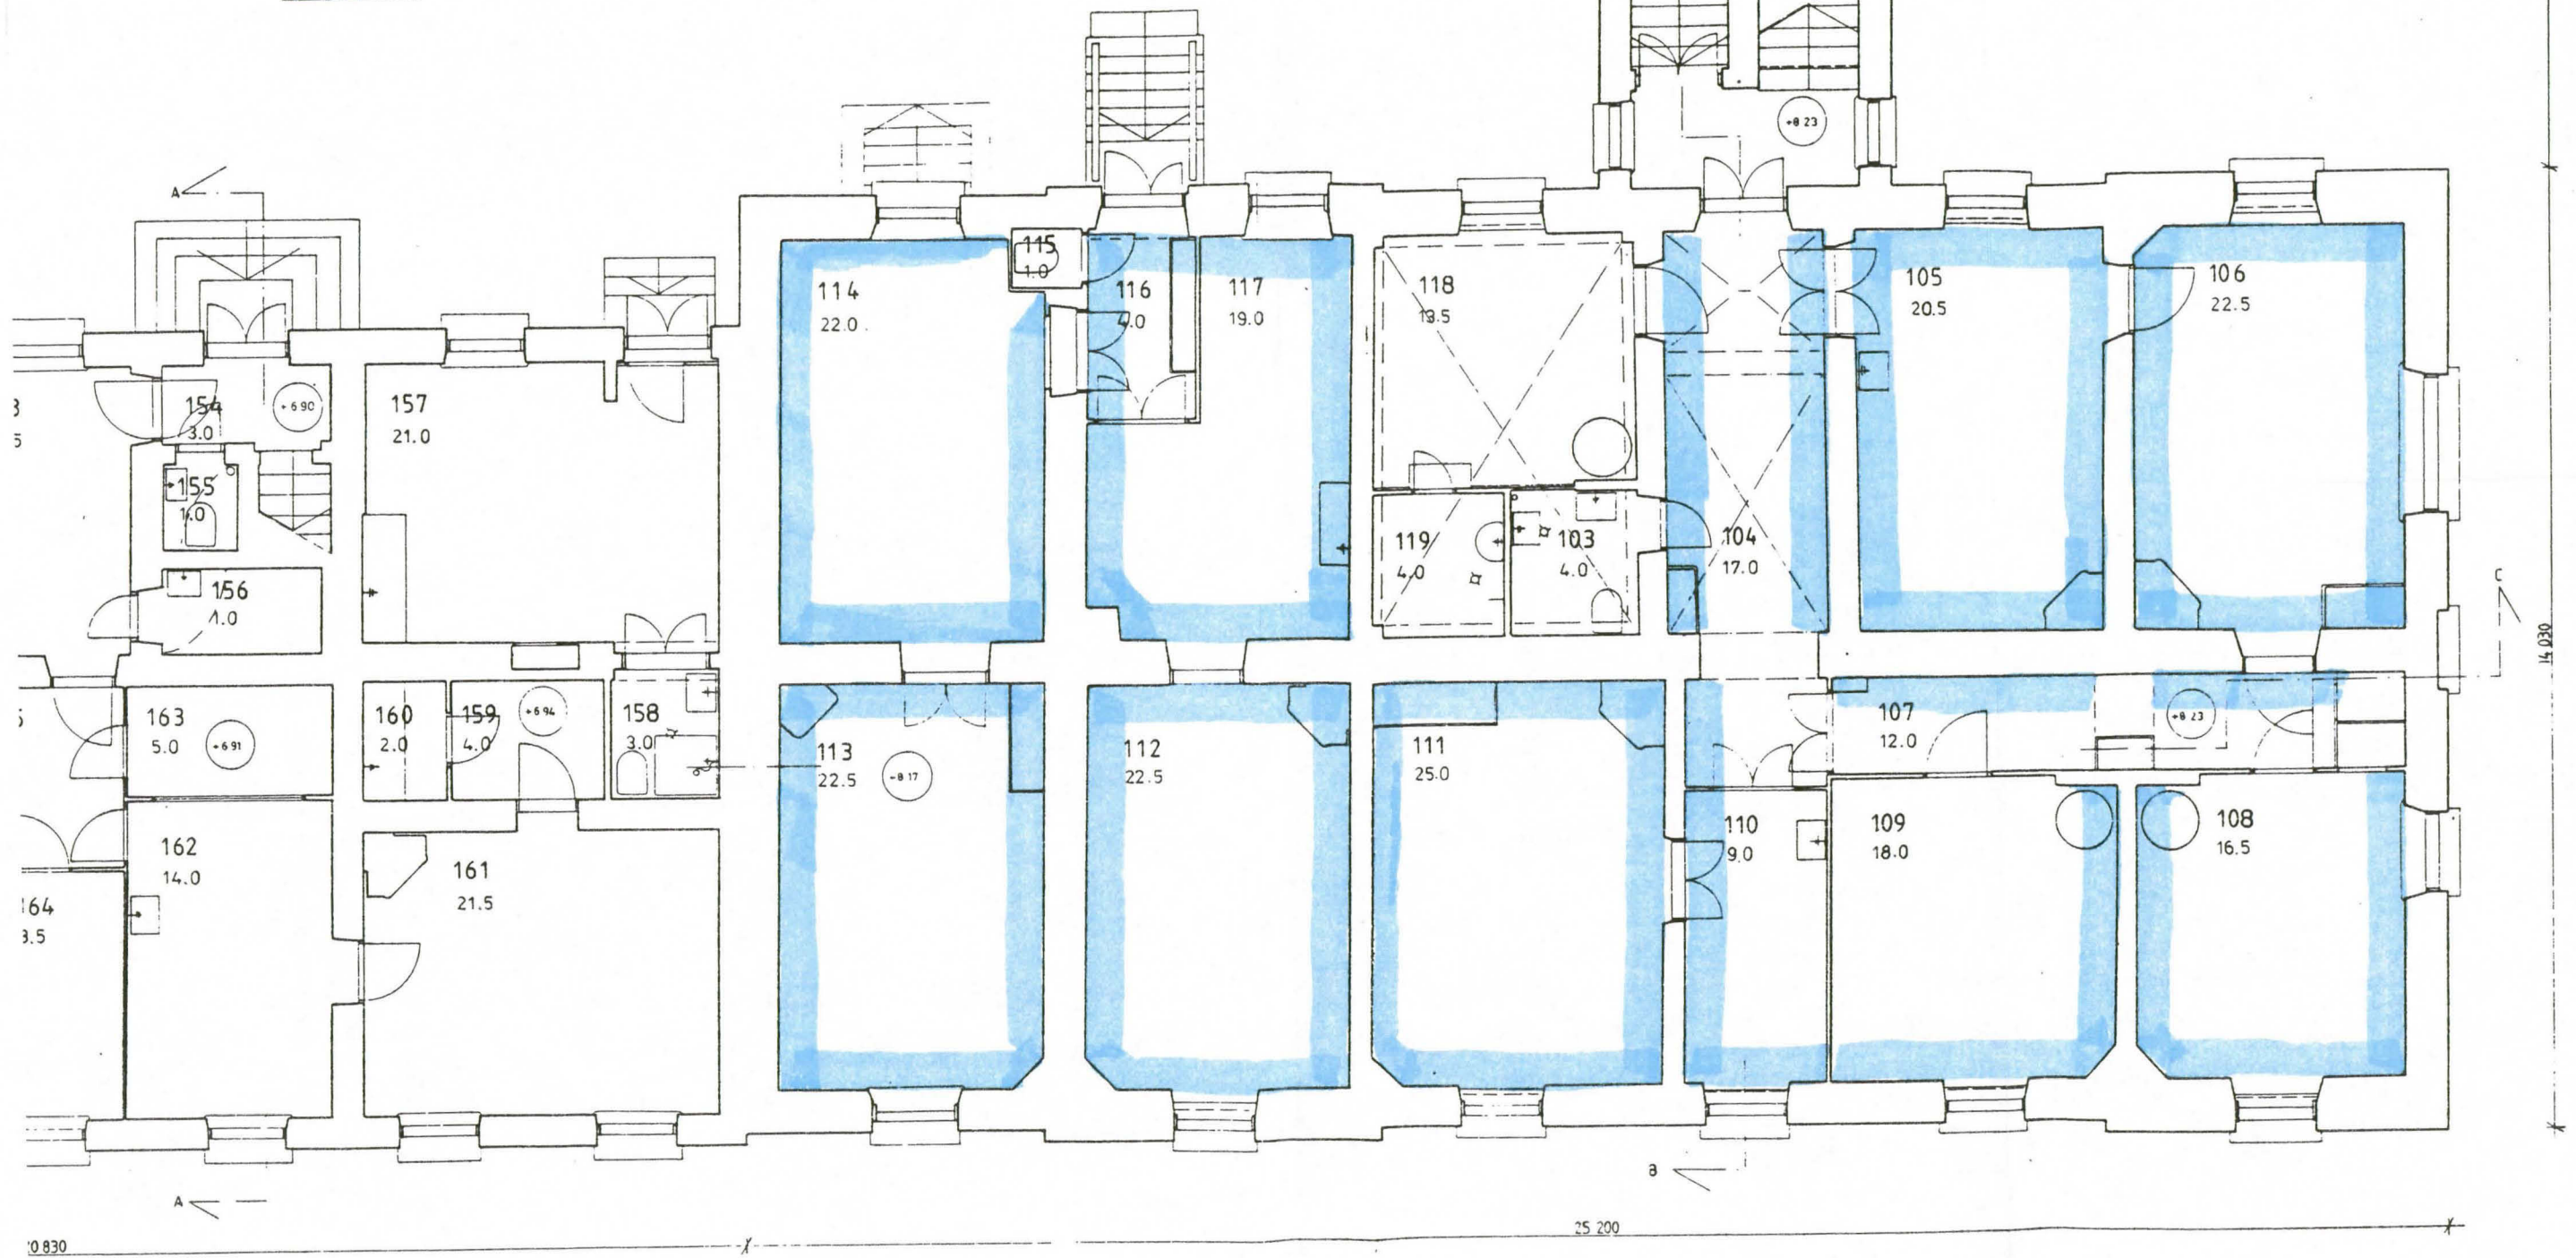
SNELLMANINKATU 14 A
KIPSISEN KATTOLISTAN
SÄILYNEISYYS
POHJAKAAVA 1:100
OSAKOPIO, 2. KRS

KATTOLISTA
