HISTORIALLINEN TUTKIMUS JA RAKENNUKSEN KUNNON ARVIOINTI

# SINEBRYCHOFFIN PUUTALO

BULEVARDI 40, HELSINKI

RAKENNUSHALLITUS, JOULUKUU 1987

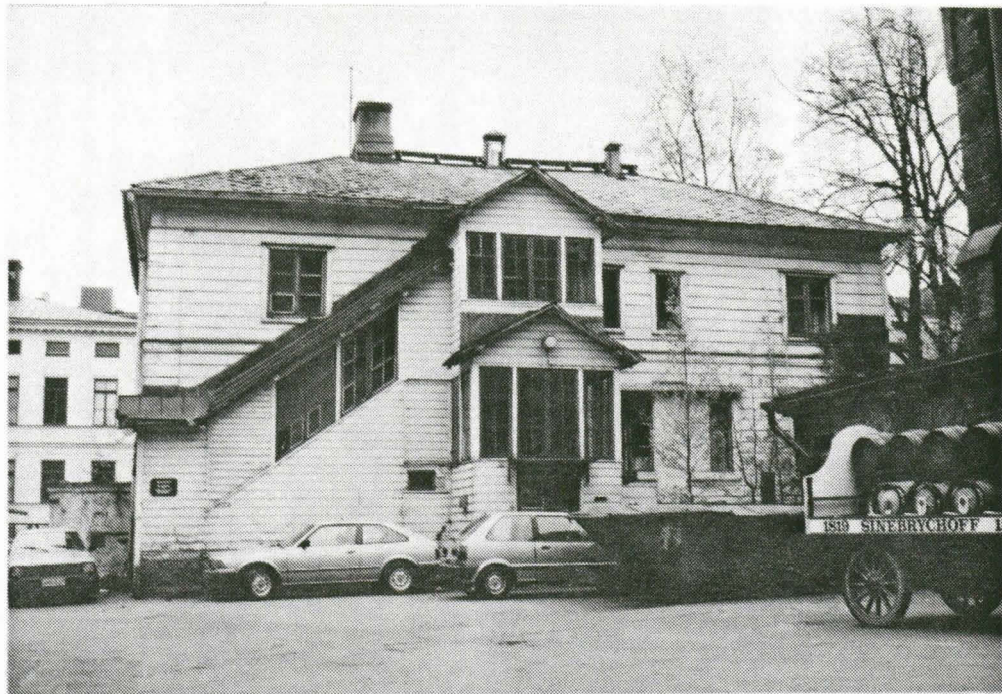
KUVA 7

Lounaisjulkisivu nykyasussaan, keväällä 1987.

Sekä karmit että puitteet ovat peruskunnoltaan hyviä (2). Vaurioita esiintyy lounaissivun puitteissa, joihin on kohdistunut eniten auringon ja sään rasitusta. Ulkopuoliset ikkunalistoitukset ovat samoin ravistuneet lounaissivulla.

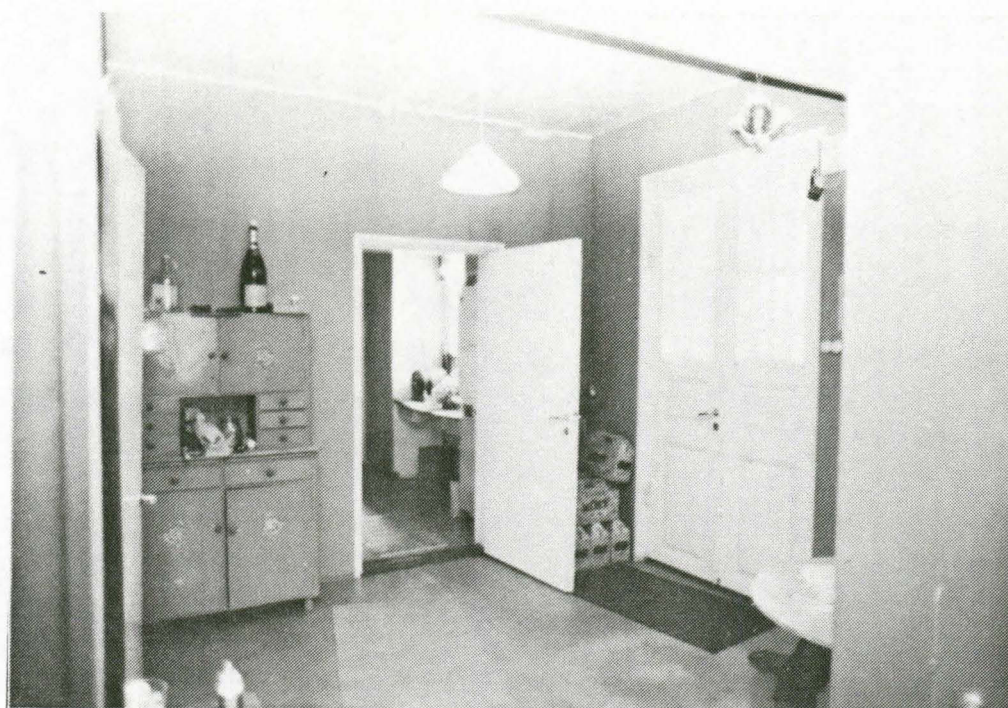
KUVA 21  
Alakerran asunnon eteinen (H 105). Salin ja eteisen välinen hirsiseinä purettiin 1950-luvulla.

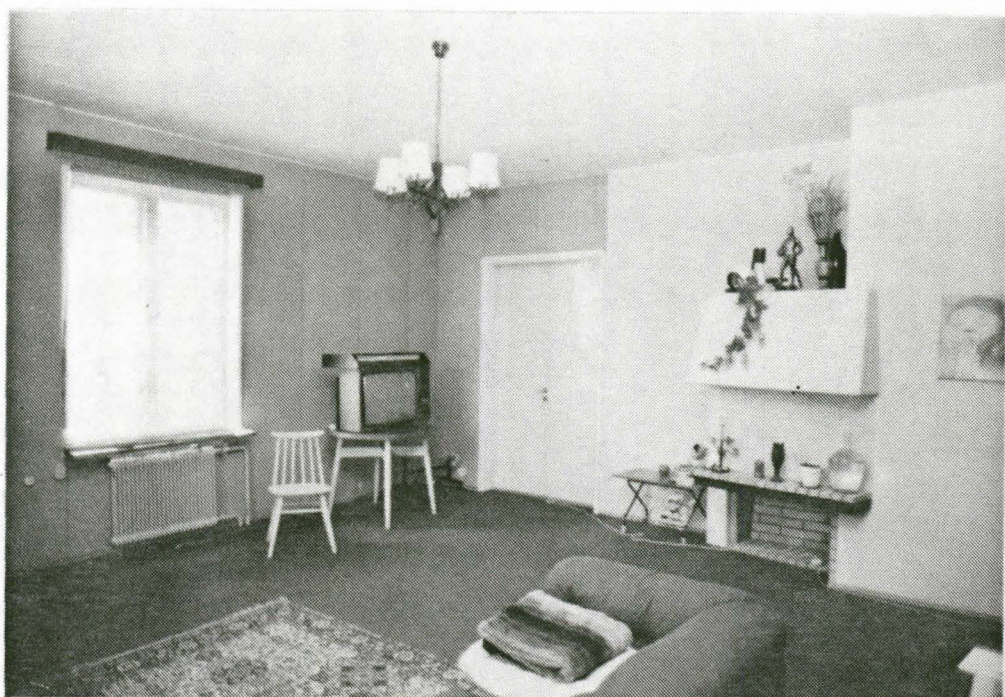
KUVA 22  
Alakerran asunnon olohuone (H 101). Katon insuliittilaatat, seinien juuttitapetilla verhoillut insuliittilaatat ja lattian lastulevyn päälle liimattu neulehuopamatto sekä umpeen muurattu avotakka ja keskuslämmityspatterit ovat näkyvää osaa 1950-luvun remontista.

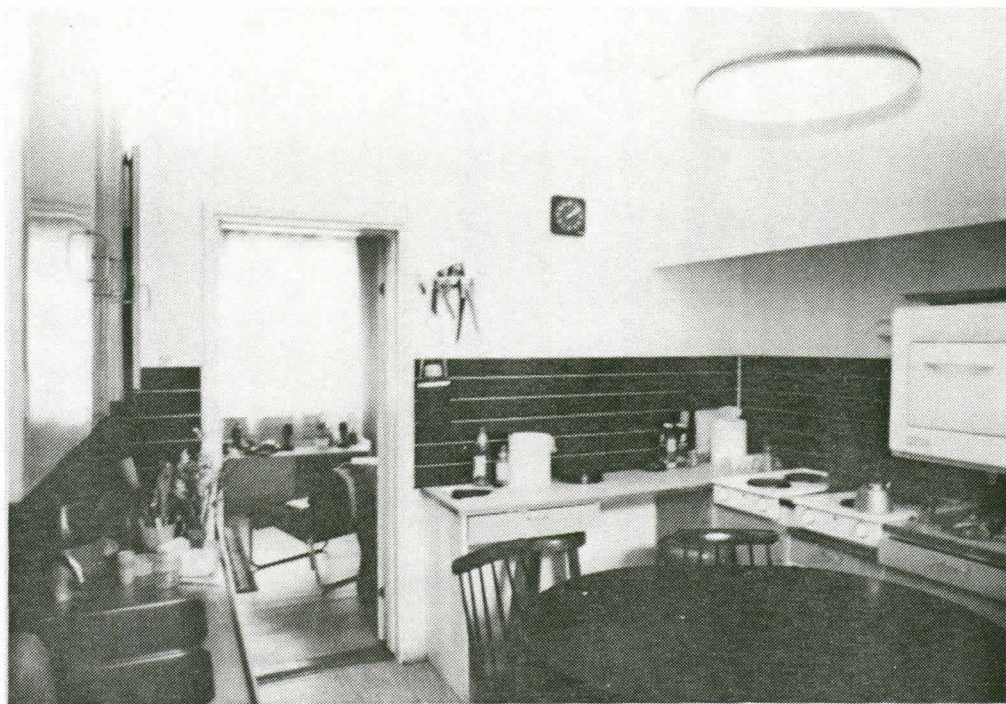
KUVA 23

Alakerran asunnon keittiö (H 108) on alkuperäisellä paikallaan. Tulisijat on purettu ja osa keittiöstä on lohkaistu viereiseen huoneeseen.

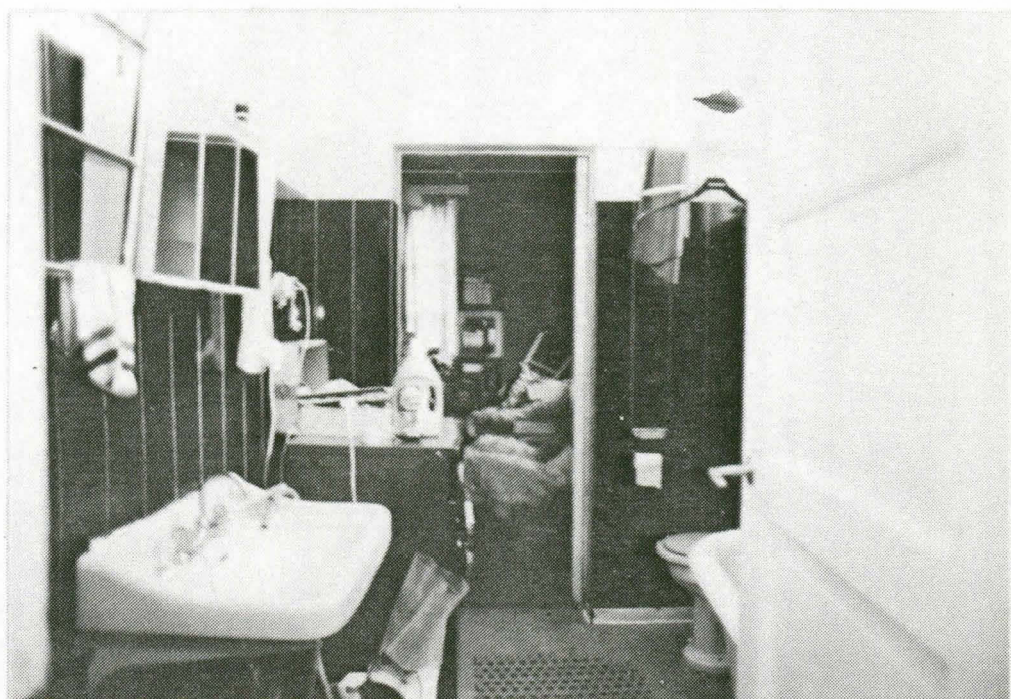
KUVA 24

Alakerran 1950-luvun lopulla rakennettu kylpyhuone (H 110). Levytettyjen seinien alaosan pintamateriaalina on Enso-paneeli.

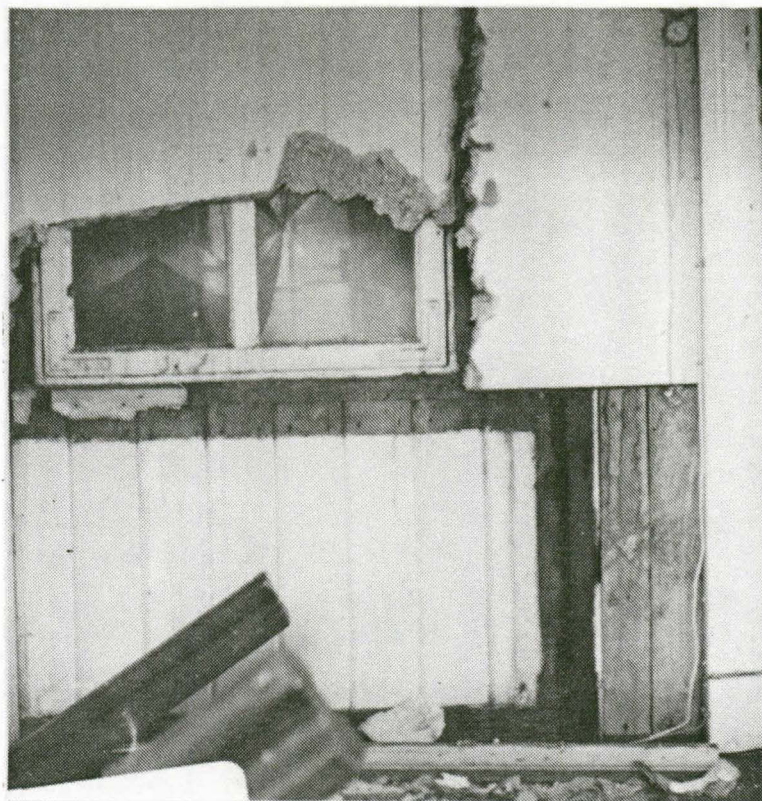
KUVA 25

Toisen kerroksen eteisen peitetty ikkuna on ollut alunperin kaksiruutuinen ikkuna suoraan ulos. Porrashuoneen rakentamisen myötä ikkuna jäi porraskuistin sisään ja jossain vaiheessa se on levytetty umpeen. Ikkunan alapuolella on hirren sijaan ponttilaudoitus, mikä viittaa siihen, että paikalla on jossakin välivaiheessa saattanut olla myös ovi. (Huone 207.)

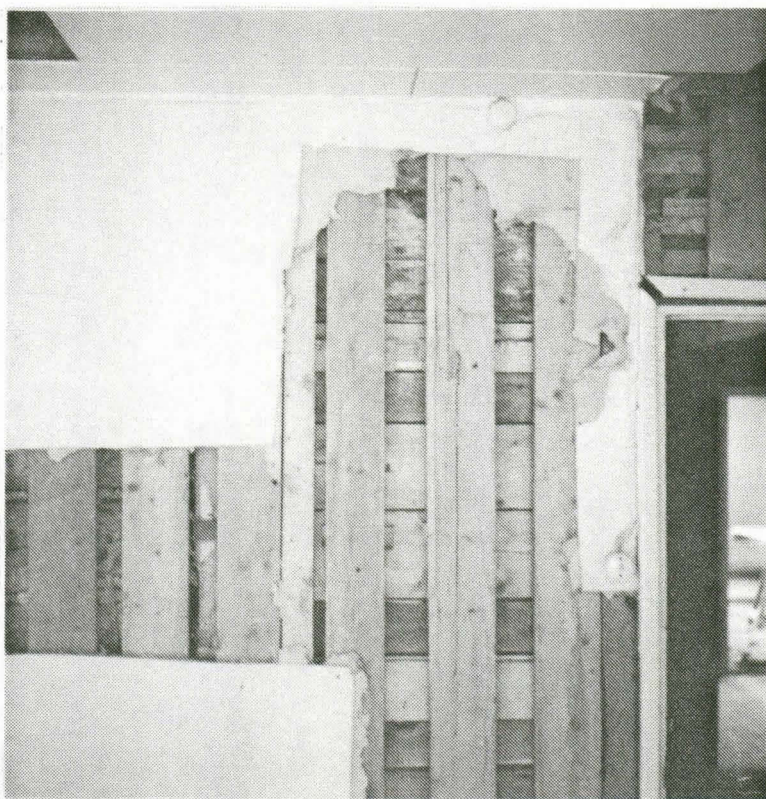
KUVA 27

Joihinkin huoneisiin on tehty uudet oviaukot lähelle huoneen nurkkaa. Vanha ovi löytyy umpeen laudoitettuna uuden oviaukon vierestä. Kuvassa on paljastettu huoneen 210 ja kylpyhuoneen (entisen eteisen) välinen vanhan oven paikka.

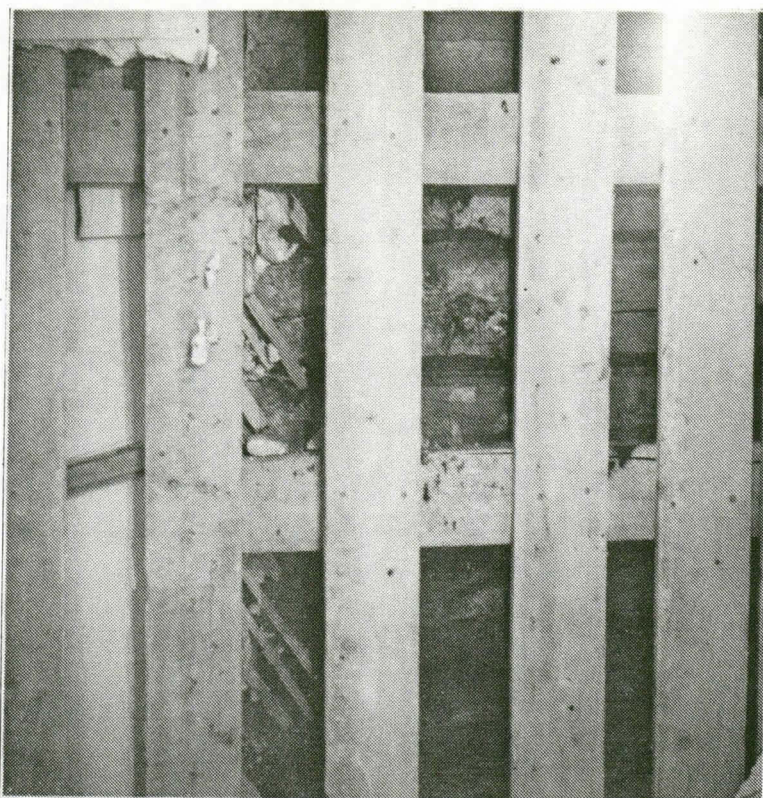
KUVA 28

Uunien purkaminen ja sisäseinien levyttäminen on tapahtunut samaan aikaan 1950-luvun lopulla. Tapetoitu rappauspinta loppuu paikalla olleen uunin reunaan. Hirressä on jäänteitä suoraan hirren pintaan liimatusta tapetista. (Huone 204.)

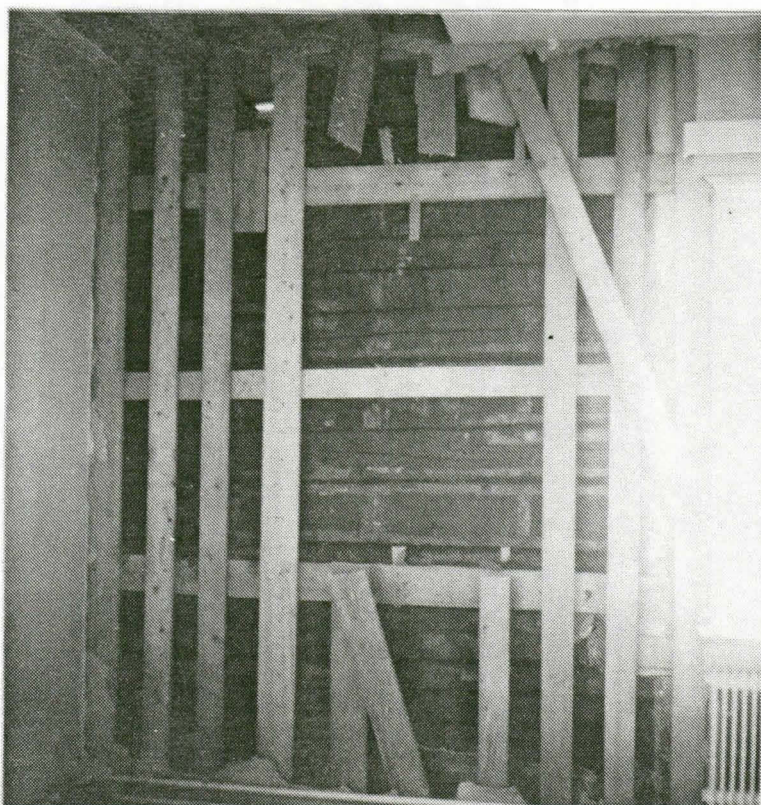
KUVA 29

Bulevardin puoleisessa toisen kerroksen salissa ei ole ollut rappauksia seinissä eikä katossa. Seinässä on jäänteitä hirren pintaan liimatusta lumpupaperitapetista. (Huone 201.)

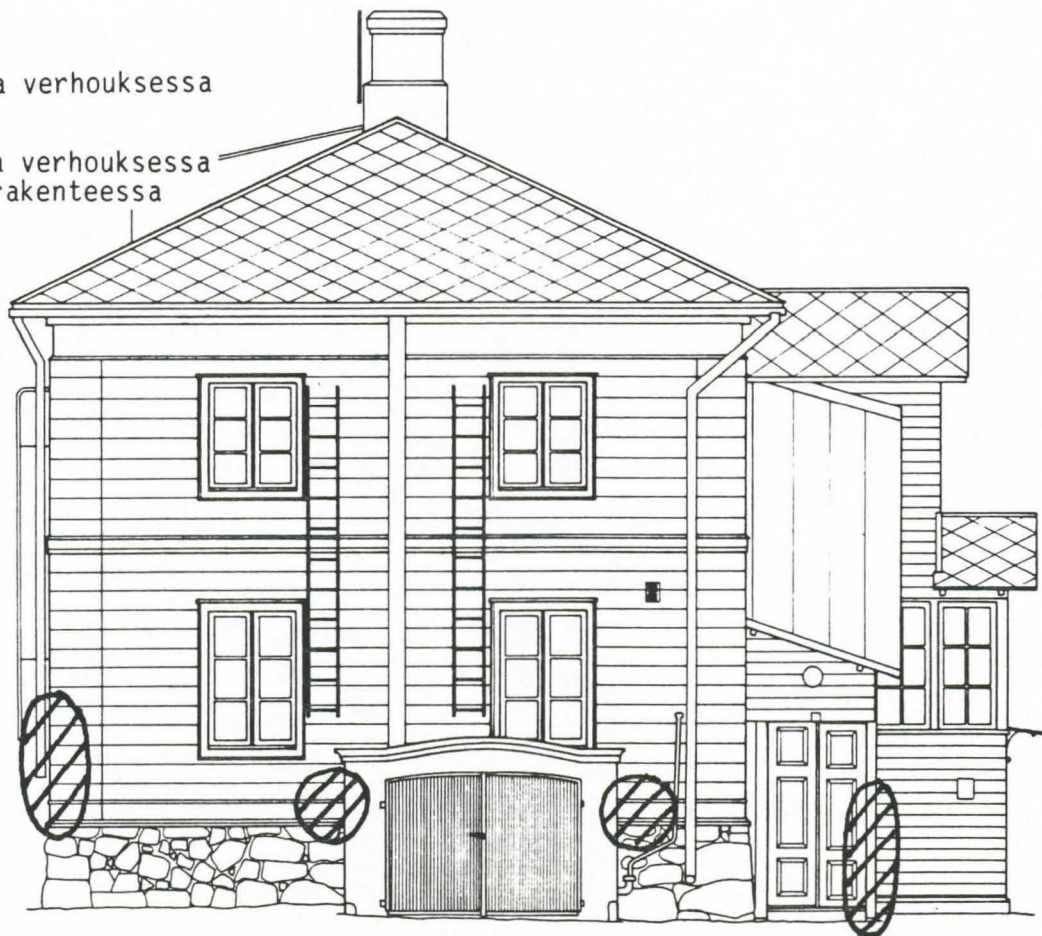
JULKISIVU LUOTEESEEN

Muut vauriokohdat ovat jo puretun vajarakennuksen liittymäkohdissa, kellarin sisäänkäyntikuistin liittymäkohdissa ja ulkonurkkien alaosissa, joihin sadevesi on päässyt roiskumaan puutteellisten ja rikkiäisten sadevesikourujen ja rännien vuoksi. Vauriokohdat on esitetty liitepiirroksissa (LIITTEET 19, 20).

vaurioita verhouksessa

vaurioita verhouksessa  
ja runkorakenteessa

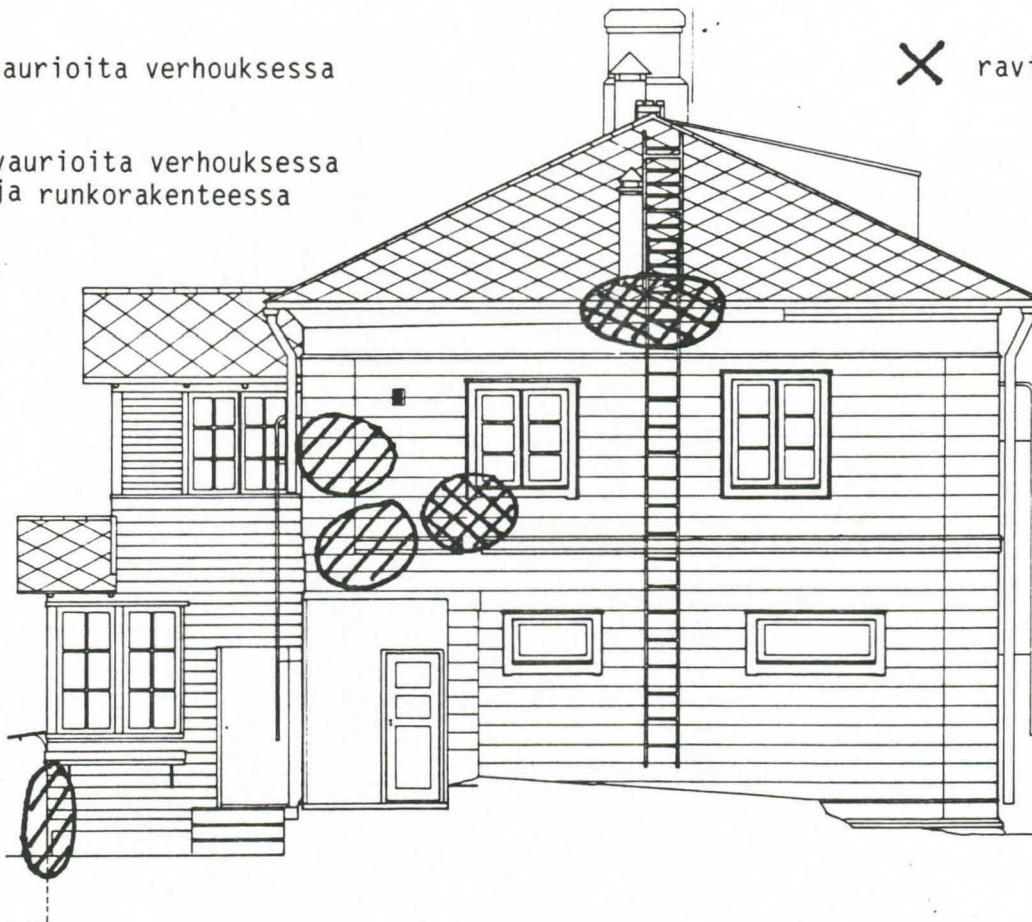
JULKISIVU KAARKOON

⊘ vaurioita verhouksessa

× ravistunut puite

⊗ vaurioita verhouksessa  
ja runkorakenteessa
