ALEKSANTERIN PATERI  
ITÄOSAN  
RAKENNUSHISTORIALLINEN  
INVENTOINTI

Tekn. yo Niina Nurminen  
Ark. yo Rami Nurminen  
12.12.1996

# ALEKSANTERIN PATERI VALLISAARI, HELSINKI

Rakennushistoriallinen  
inventointi, elokuu 1996

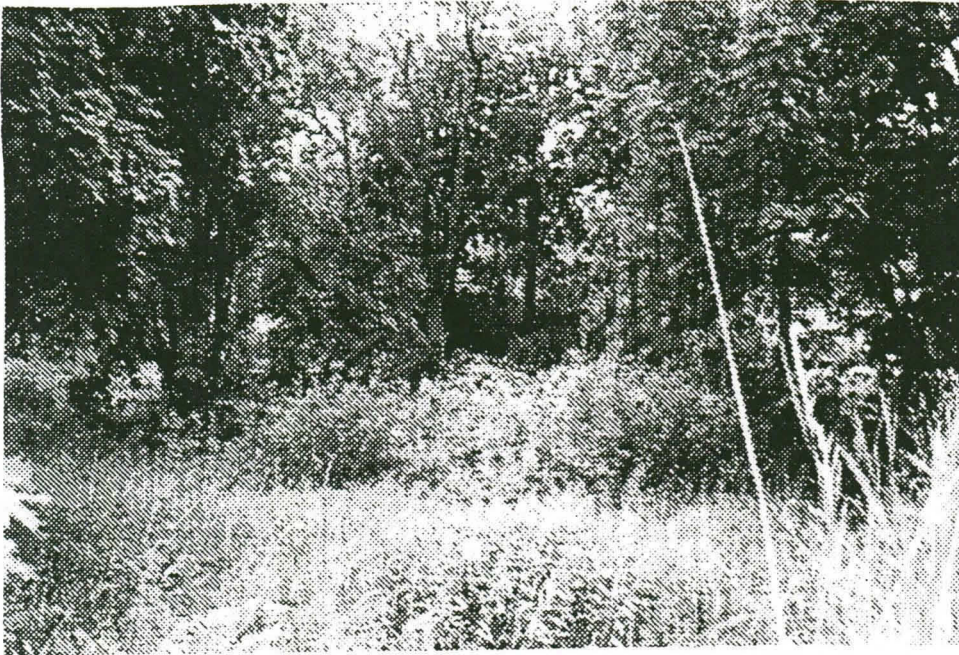
*Kuva 12. Luiska kuvattuna piha 2:lta ennen raivausta. Kuva Niina Nurminen*

Piha-alueilta raivattiin horsmat, nokkoset, pajut ja osa puustosta (linnoituksen päältä ja luiskalta kaadettiin linnoitusta vaurioittavat puut). Piha 2:lla säästettiin kolme suurta puuta (2 vaahteraa ja saarni). Raivauksen suoritti PhRakL:n Helsingin rakennustoimiston puutarhuri Vesa Tuisku. Puut ja oksat läjitti Suomenlinnan Rannikkorykmentti.

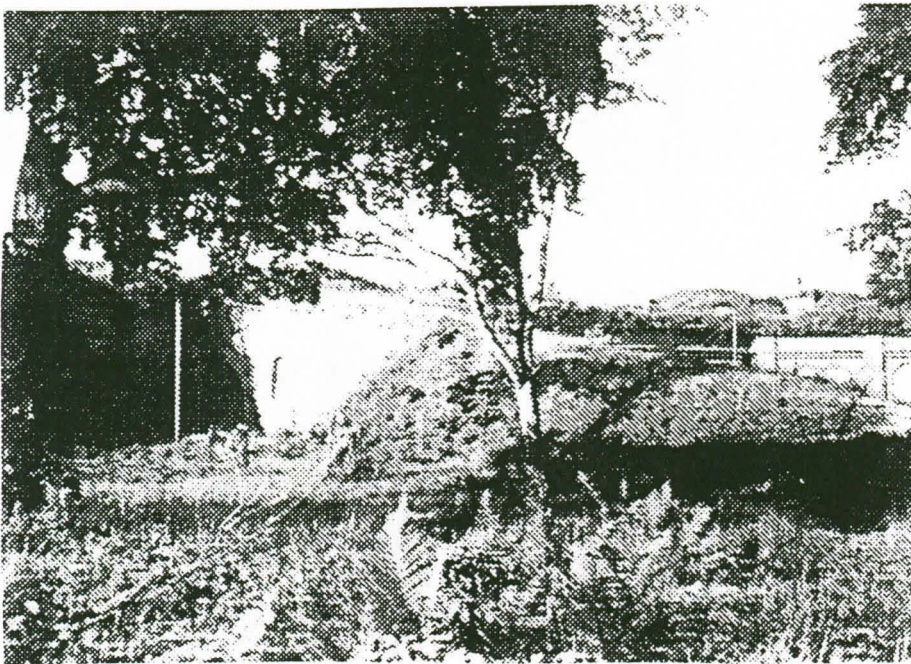
*Kuva 13. Luiska kuvattuna piha 2:lta raivauksen jälkeen. Kuva Niina Nurminen*

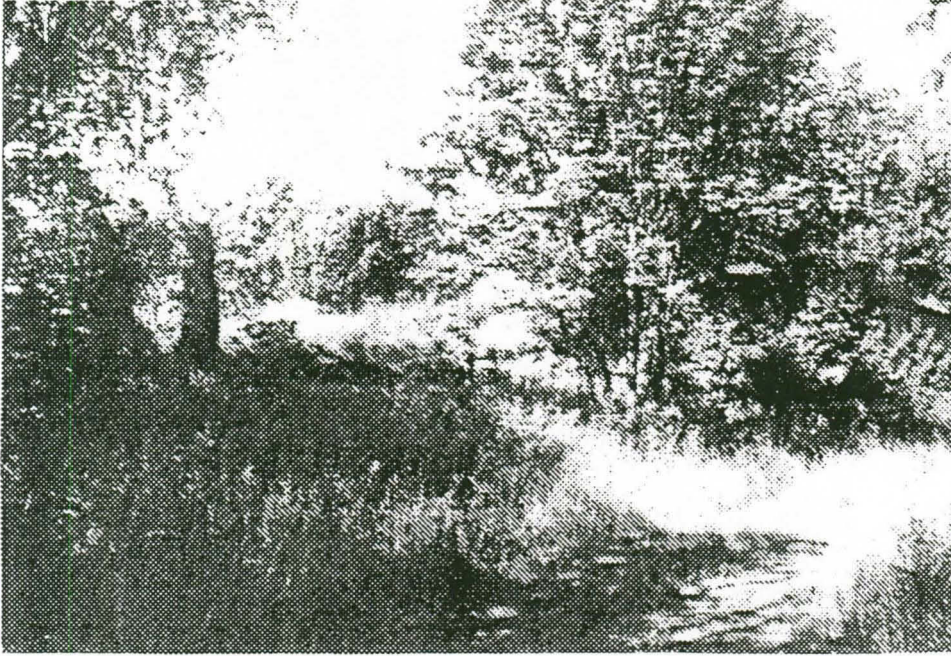
*Kuva 13. Tykkipiha 1 ennen raivausta. Kuva Niina Nurminen*

Aleksanterin patterin raivauksen yhteydessä puhdistettiin kaksi patteri 3:n tykkipihaa. Tykkipihoilta poistettiin niittykasvillisuus ja humusmaa tykkien alustoilta. Tykkipihat puhdistettiin Suomenlinnan Rannikkorykmentin toimesta.

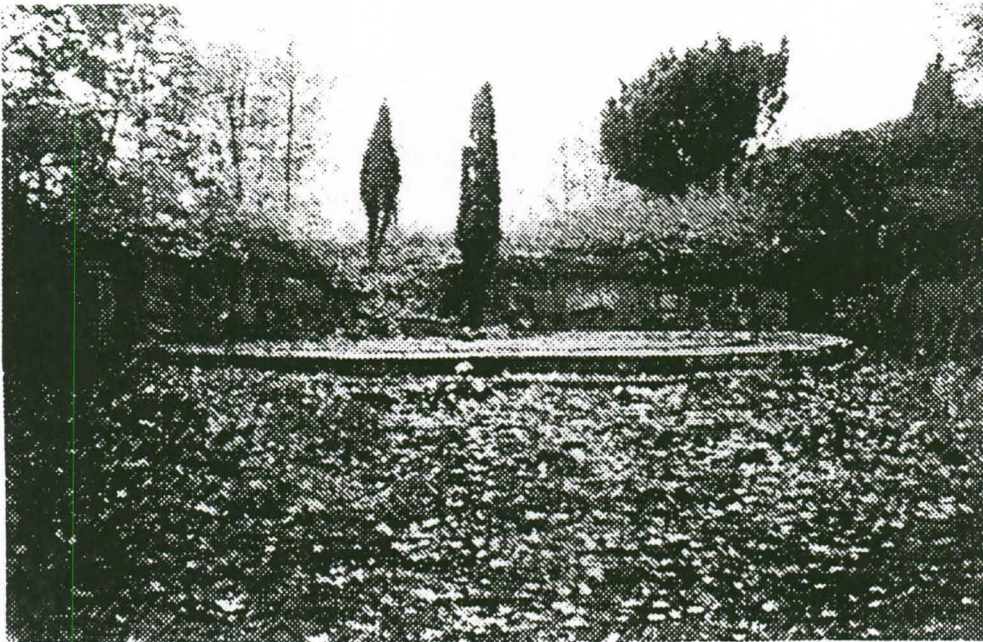
*Kuva 14. Tykkipiha 1 raivauksen jälkeen. Kuva Niina Nurminen*

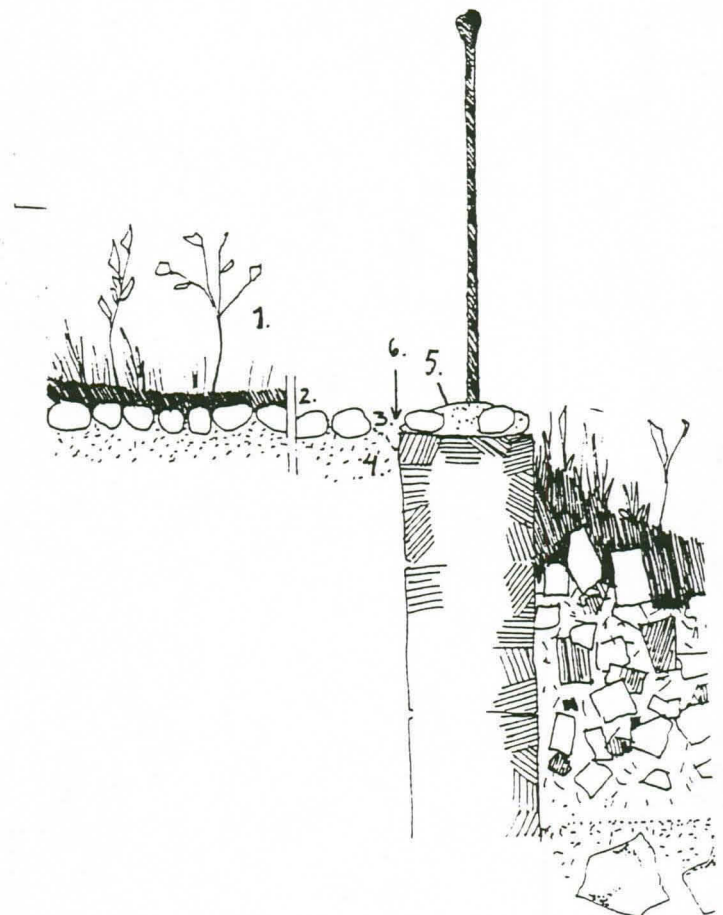
- seinän vierustalla kivet suurempia
- 5. sementtivalu
- 6. alkava syöpymisvaurio
- lopun kenttäkivetyksen esiinkaivaminen helppoa

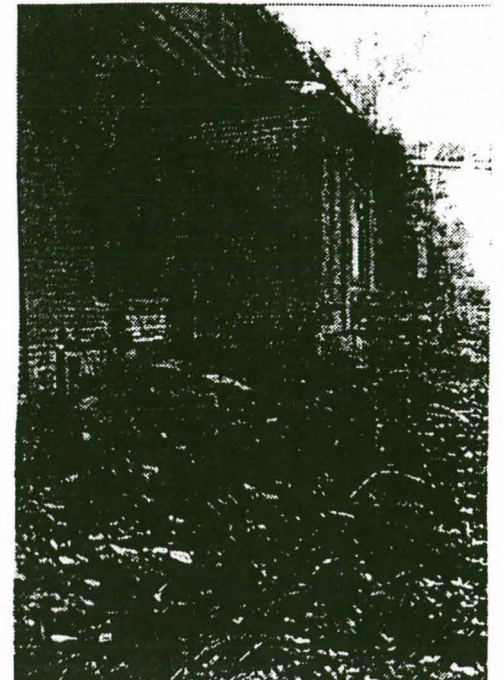
räntää hyväkuntoiselta, lahovaurioita toisella puolella

Huon Katon pellitykset ruostuneet

Kuvat i kuva vartiokopista ulkoa

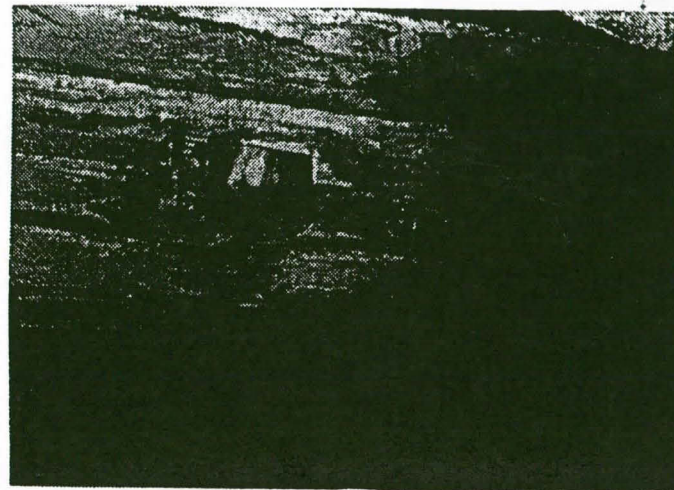
Kuvat 1. Lattian alla on "rosiit" jäljellä. Ne on tukettu siihen.
