ALEKSANTERIN PATERI ITÄOSAN MUUTTAMINEN VARASTOKSI

Tekn. yo Niina Nurminen
Ark. yo Rami Nurminen
12.12.1996

Inventointi- ja kunnostussuunnitelma on tehty erikoistyöksi syventäviin opintoihimme Helsingin teknillisen korkeakoulun ja Oulun yliopiston arkkitehtuuriosastoille.

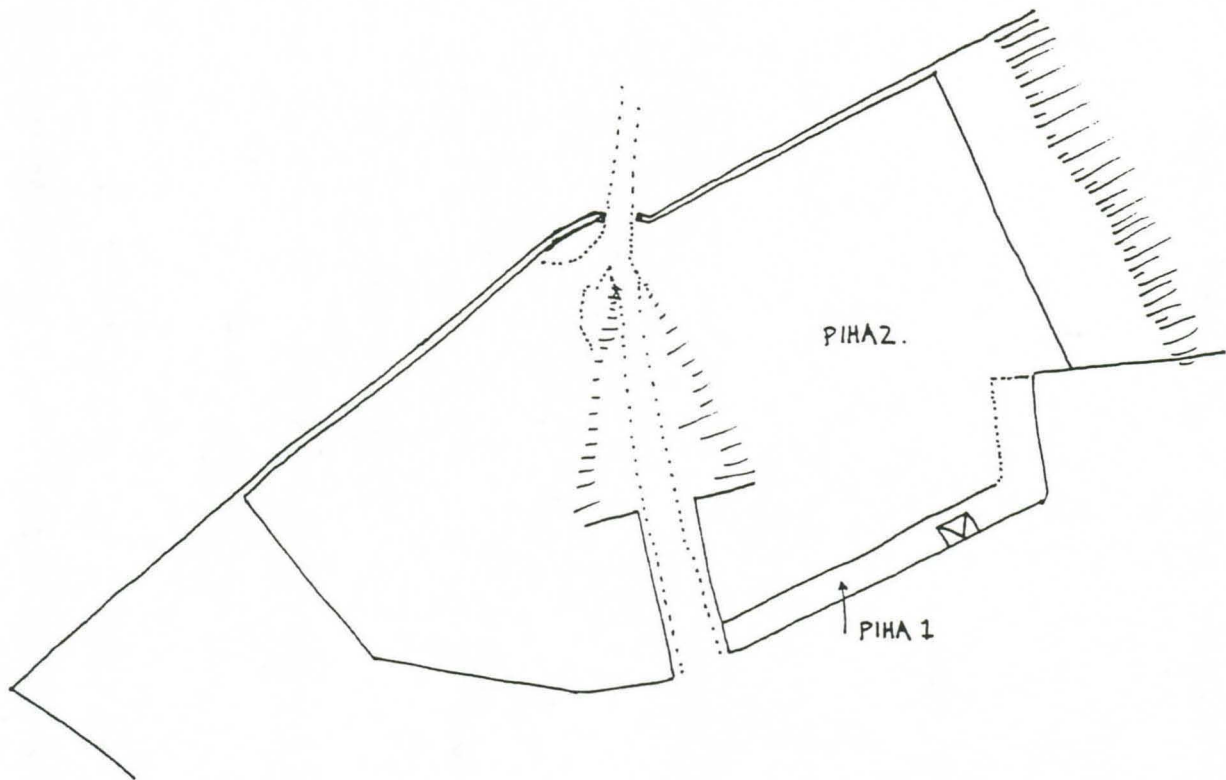
Piirros 1. Piha-alueiden 1 ja 2 sijainnit Aleksanterin patterilla. Piirros Rami Nurminen.

Kuntokartoituksessa olemme jakaneet pihan kahteen osaan kunnostustoimenpiteiden perusteella. Piha 1 käsittää kenttäkivetyn kävelytasanteen ja piha 2 muun piha-alueen. Kasemattien päällä oleva tykkipatteri on rajattu kunnostussuunnitelmien ulkopuolelle. Piha-alueilta on raivattu patteria vaurioittavat puut ja vesakot sekä niitetty kasvillisuus. Piha-alueen kuntoa heikentää siihen tuotu läjitemaa, pinta on noussut n. 0,3 - 1 m. Salaojituksen kuntoa ei ole tutkittu. Piha-alueen pintavedet kulkeutuvat tällä hetkellä rakennukseen päin.
