INVENTIINTI JA
TUTKIM. KAIV. -69-70
RÄSÄNEN

KUNINKAANSALI E 301

Inventointikertomus 1969-70

Pekka Räsänen

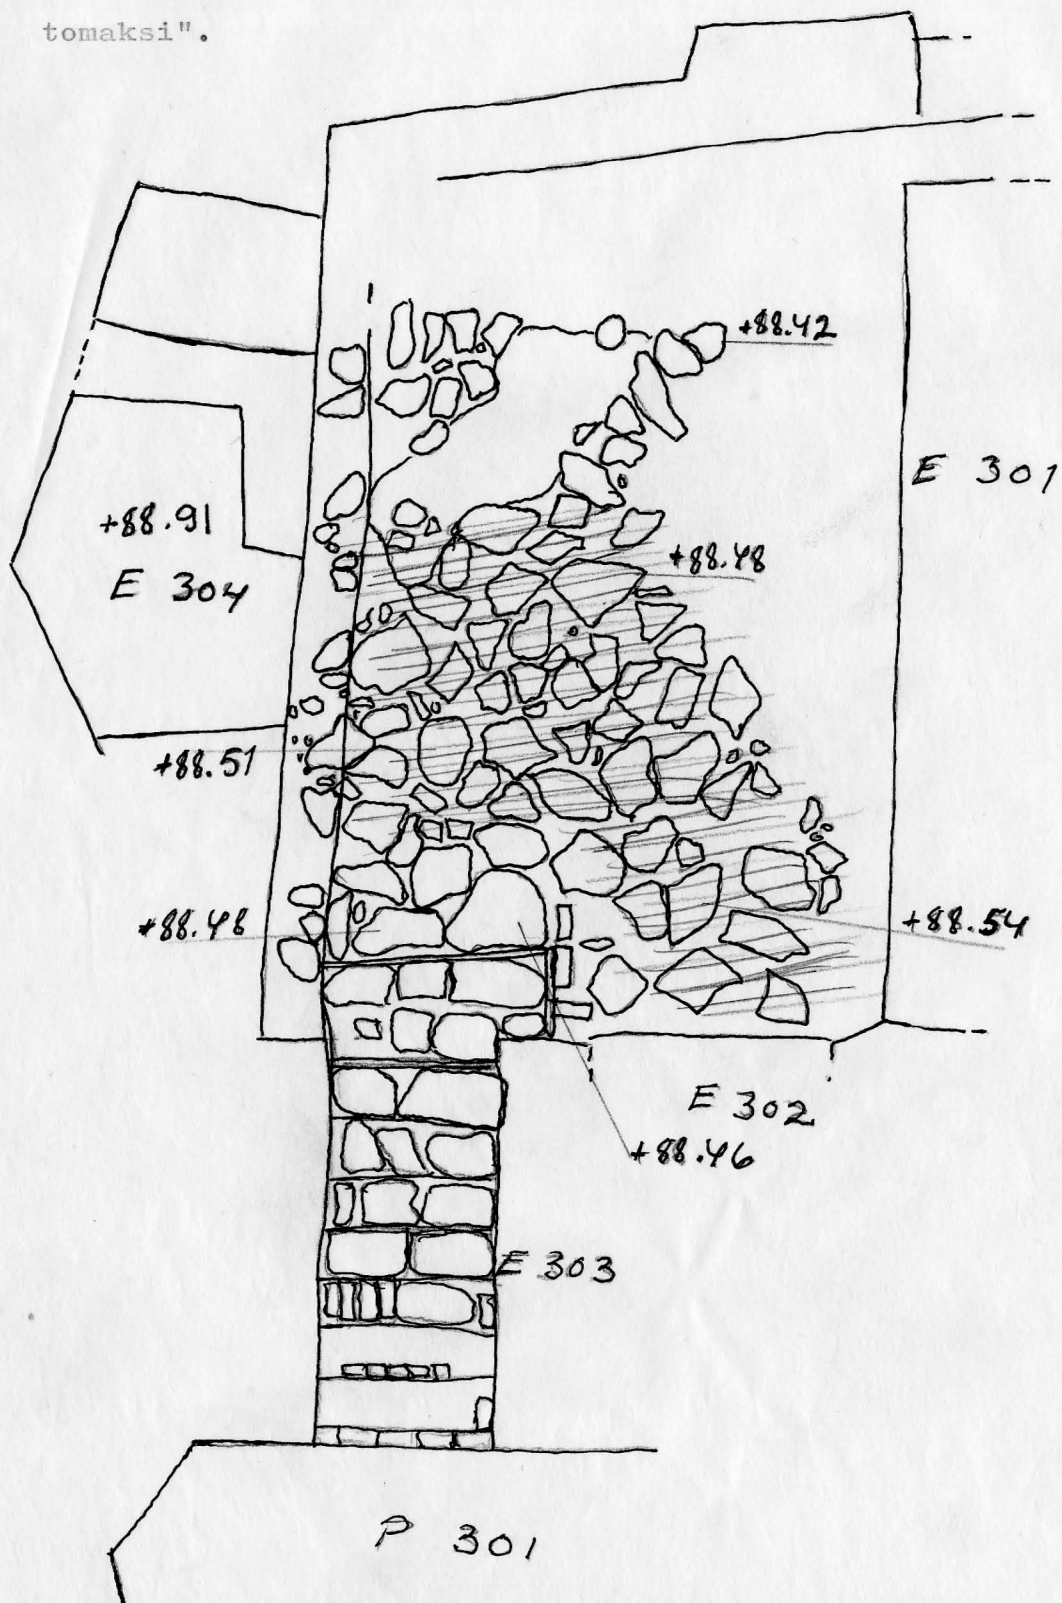
Kuninkaansali, E 301, eteläosa. Lattiapurkauksen jälkeen esille tullut vanha luonnonkivilattia sekä porraskäytävä E 303 ennen porras- ja lattiatutkimusta 1969. Mk 1/50.

Piirroksessa vinoviivoitettu alue luonnonkivilattiaa jäi "koskemattomaksi".

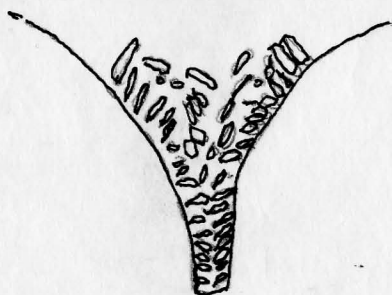
Linnantuvan takan hormin leikkaus. Sisämitoiltaan hormi oli 25 cm korkea ja 20-22 cm leveä.

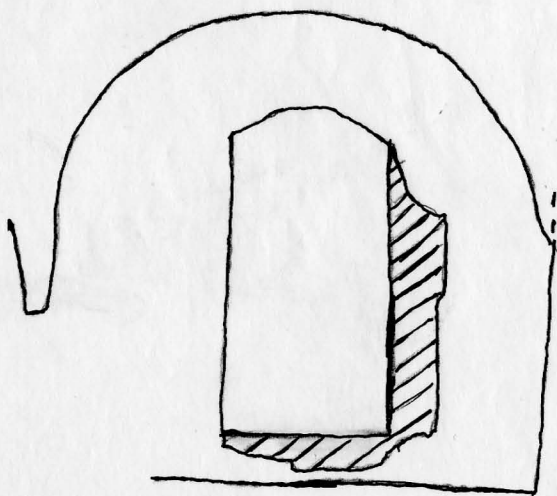
Esimerkki kattoholvin korvakkeen limityksestä.

Holvih korvakkeiden lähtötaso vaihteli +89.78-+90.25 ja kilpikaarien laki vaihteli tasoilla +91.50-+92.80.

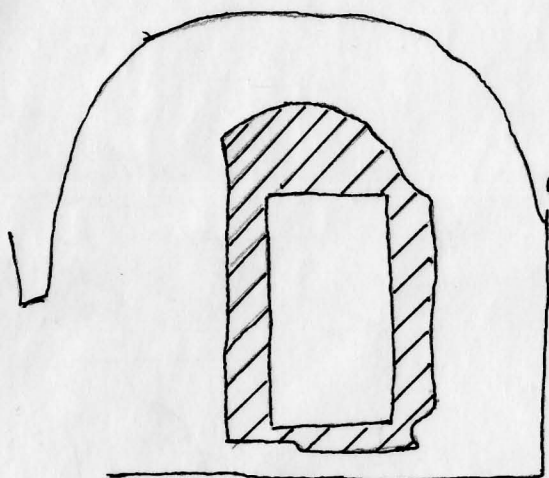
Salin pohjoiseinän ovi Ahrenbergin restauroinnin jälkeen. Oven korkeus oli 155 cm ja leveys 83 cm. Oviaukko palautettiin nykyiseen asuunsa 1960-1. ks. liite 5. Vinoviivoitettu alue oli tiilimuurausta.

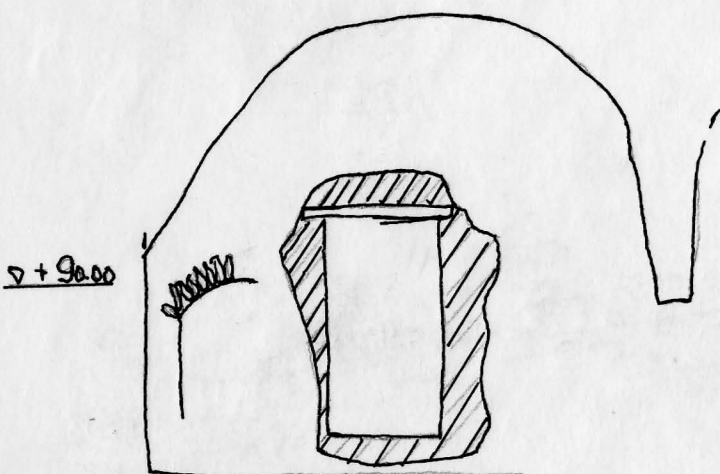
Liite 7

Salin pohjoisseinän länsipään Ahrenbergin aikainen ovi valeovi, jossa vinoviivoitettu alue tiilimuurausta. Takka umpeenmuurattuna. Umpeenmuurauksesta erottui kuvan mukainen sauma ja fragmentteja otsan holvauksesta.

panelointiin. Itse ovilevyt koostuvat kahdesta peilipaneelistä. Ahrenbergin renessanssihenkinen restaurointi korostui täten erityisesti tällä käsiteltävällä salin pohjoisseinällä tyylihistoriallisena restaurointisuuntauksena. Valeovella saatiin aikaan symmetria, jolla kuitenkin ei ollut mitään perusteita anti-kvaaristen tosiseikkojen pohjalta, sillä valeoven paikalla ei ole ollut aikaisemmin mitään ovea. Aspelinin aikana tämän valeoven kohdalla oli "laudoitettu komero", jossa luultavasti on säilytetty kirkon astioita, kuten Aspelin arvelee. Komeron pilet on hävitetty rakennettaessa valeovea. Ks. liite 7.

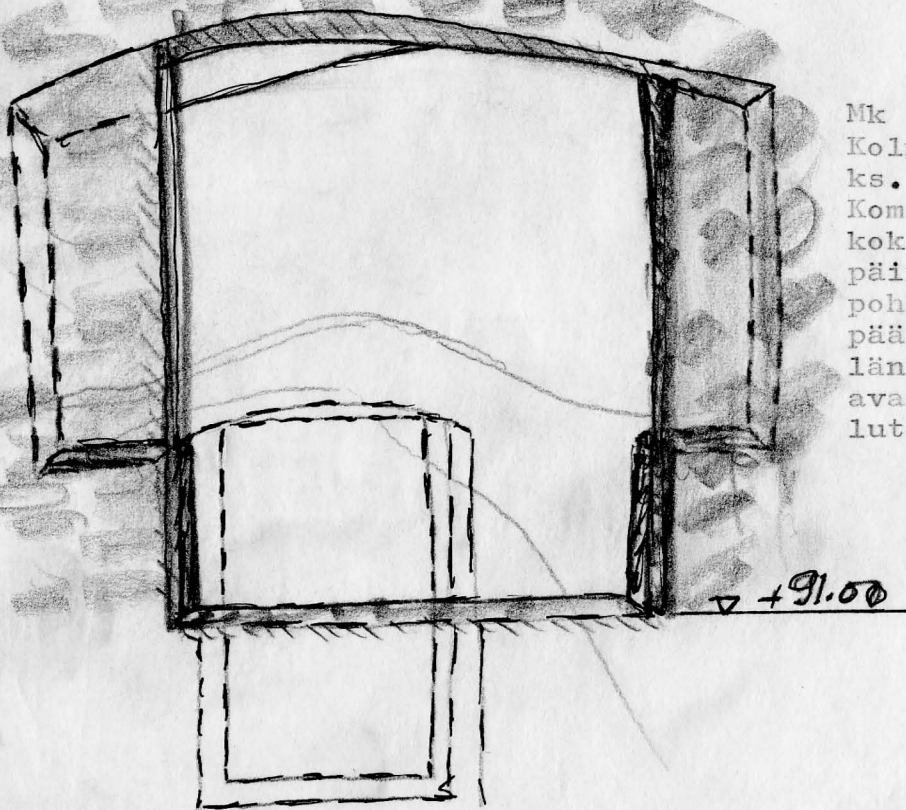
Kolmas ikkuna pohjoisesta, ks. itään. Komeron länsiseinä oli lähes kokonaan ollut avoin saliin päin. Seinämuurausta oli pohjoispäässä 50 cm ja eteläpäässä 42 cm. Siten komeron länsiseinän saliin päin avautuvan aukon leveyden ollut noin 170 cm.

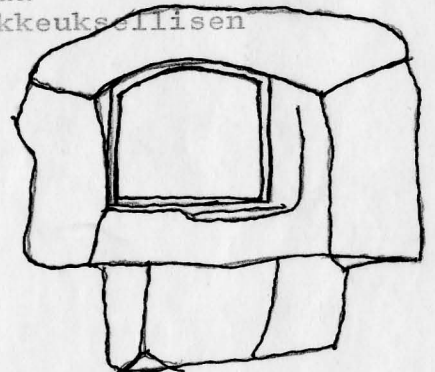
Kolme pitkänomaista laattakiveä, jotka olivat oviaukon pohjatasona. Nämä kivet olivat kaivausvaiheessa ensimmäisiä havaintoja, jotka antoivat aiheutta olettaa paikalla olleen aikaisemmin oviaukko. Limityksestä voi nähdä että nämä laattakivet ovat poikkeuksellisen silmiinpistäviä vertailtaessa tätä kohtaa muuhun samalla tasolla olevaan seinäpintaan.

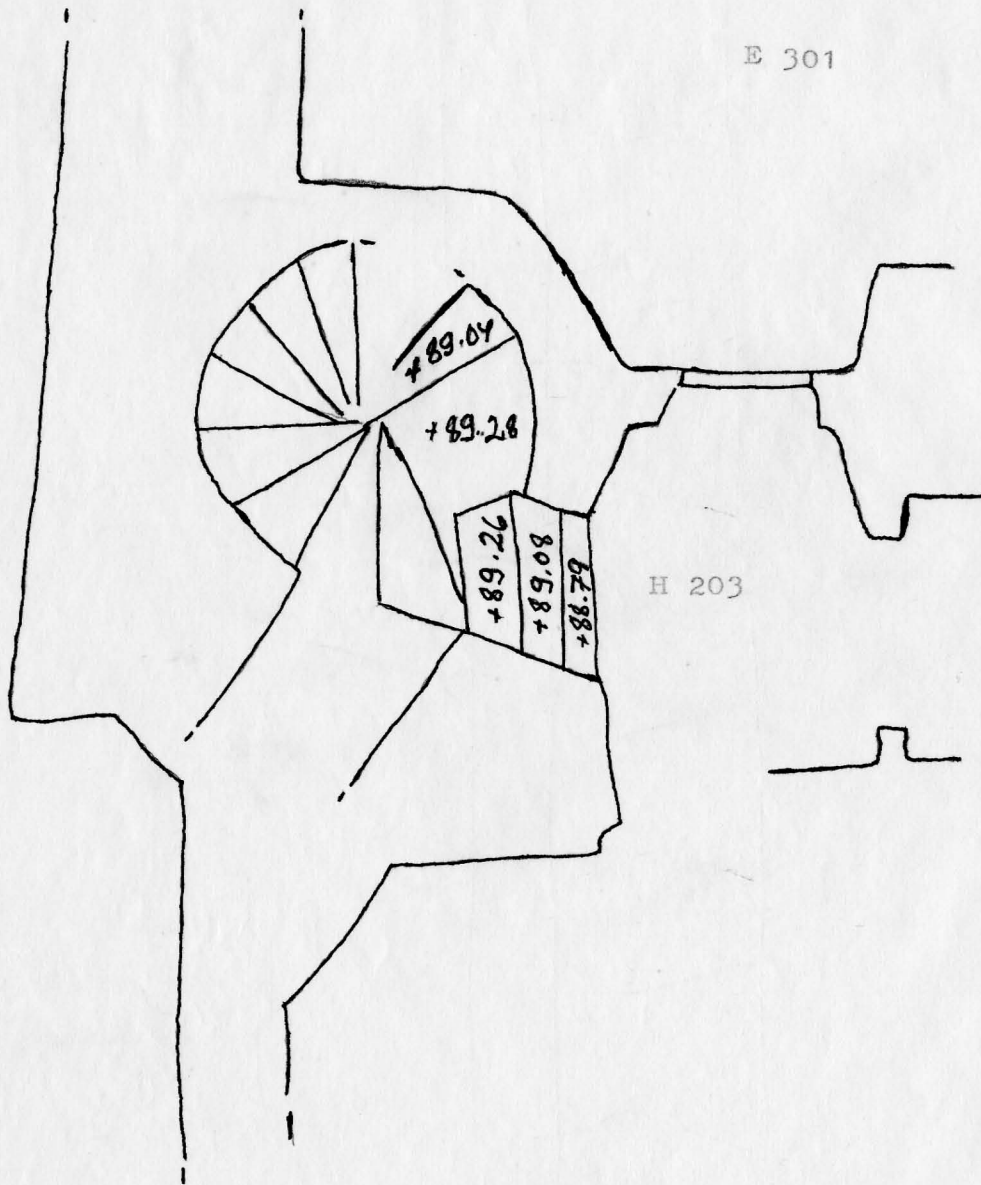
KANNATINHIRRENKOLLOT
E 301. LÄNSISEINÄ
MAK 1/50

Seinän ulkopuolelle rakennettiin telineet, joilta käsitä piikattiin esille oven ja ikkunan pielet. Pieliä oli tasoiteltu ulkoapäin kalkkisementttilaastilla. Pystysuorat pielet päättyivät kahteen kannatinhirren koloon. Kolot oli umpeenmuurattu kolmella päällekkäisellä tiilellä. Kolojen syvyys oli noin 155 cm, ts. lähes läpi muurin. Vasemmanpuoleinen kolo (ks.itään) oli 30 cm leveä ja 24 cm korkea, yläpinta tasolla + 88.48 ja alapinta tasolla + 88.24. Oikeanpuoleinen kolo (ks.itään) oli 24 cm leveä ja 30 cm korkea, yläpinta tasolla + 88.43 ja alapinta tasolla + 88.13. Käsitys siitä, että paikalla on ollut ovi vahvistui ja toisaalta oven kohdalta löytyneet kannatinhirrenkolot

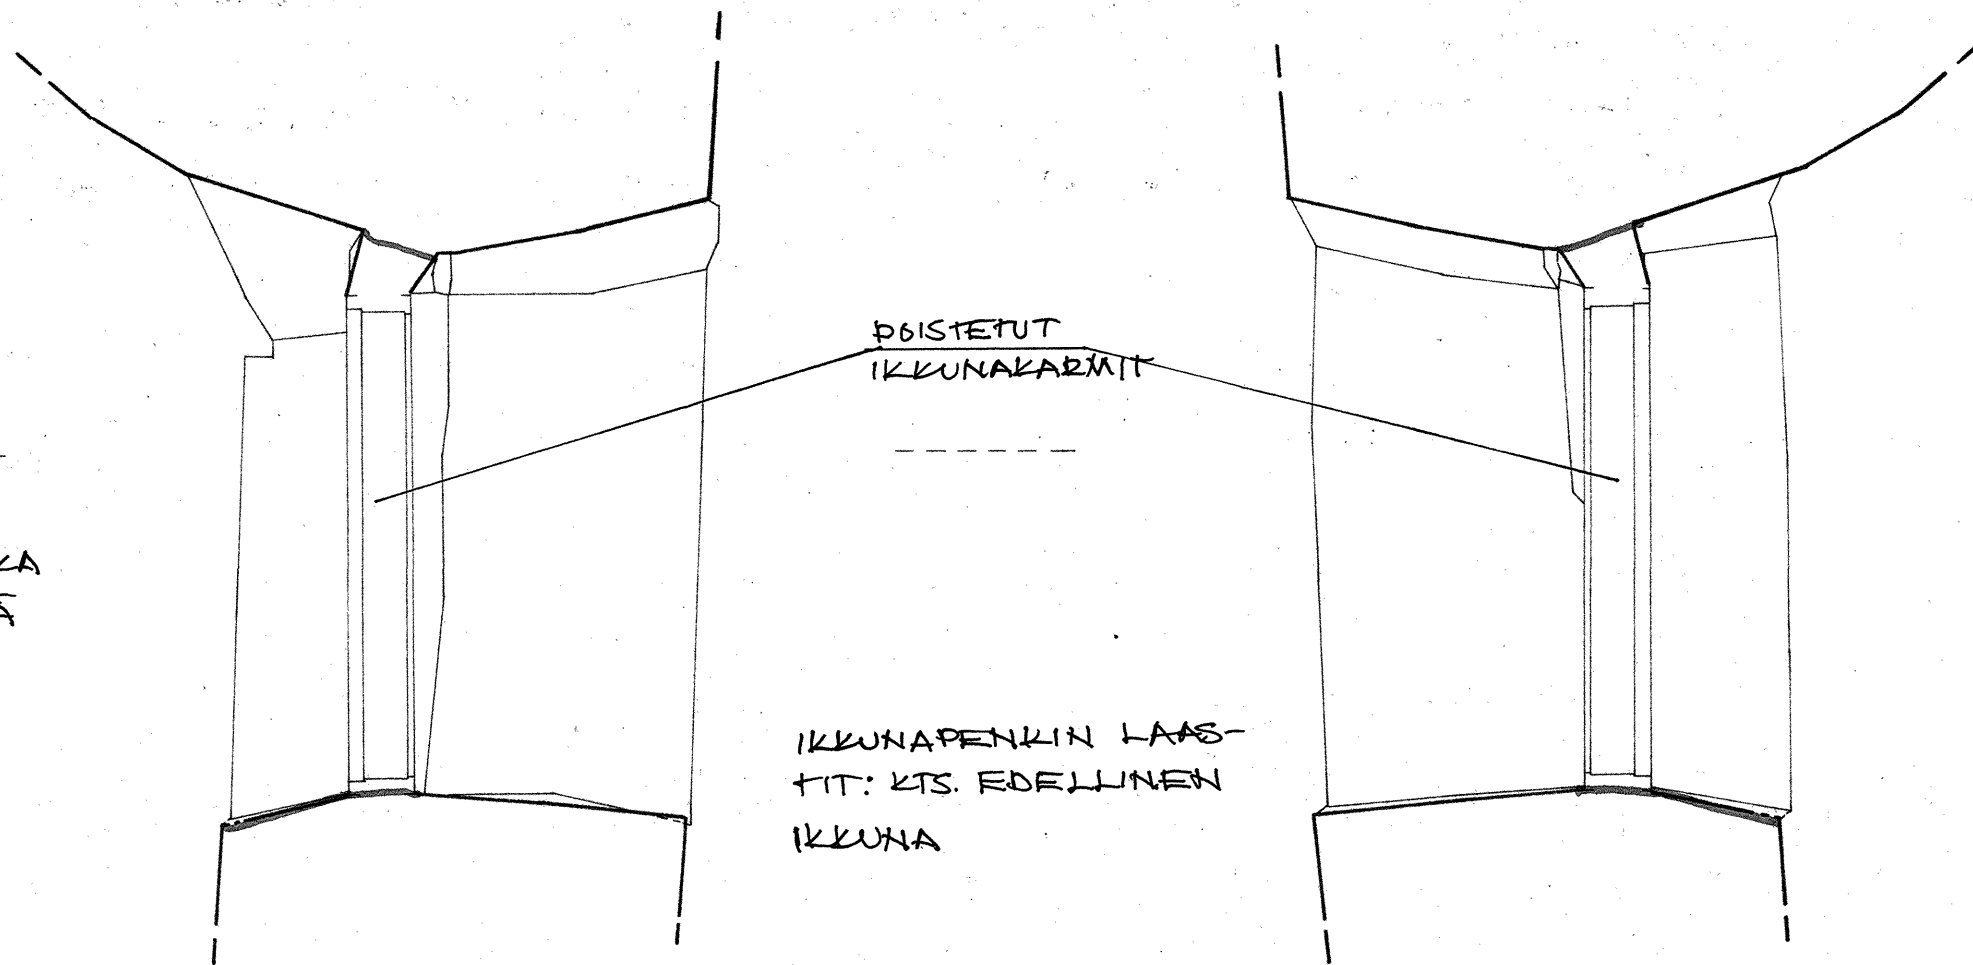
IKKUNAKARMI KIINNETTY
KALKKISEMENTTILAESTILLA, JONKA
PÄÄLLÄ RUSKEANKELLETTÄVÄ
YÄRIKERROS

Ikkunoiden holvit muurattu yhtäaikaisesti salin kattoholvin kanssa. Ikkunakarmit olivat Ahrenbergin aikaiset, kiinnitetty paikalleen kalkkisementttilaastilla. Ikkunapenkeissä oli 3-4 päällekkäistä eri ikäistä laastikerrosta. Toisessa ja kolmannessa ikkunassa pohjoisesta lukien oli ikkunapenkkilaudan painanne ja jäänteitä laudasta tasolla + 89.83 - 89.94 (kts. tark.ikkunapiirustukset).

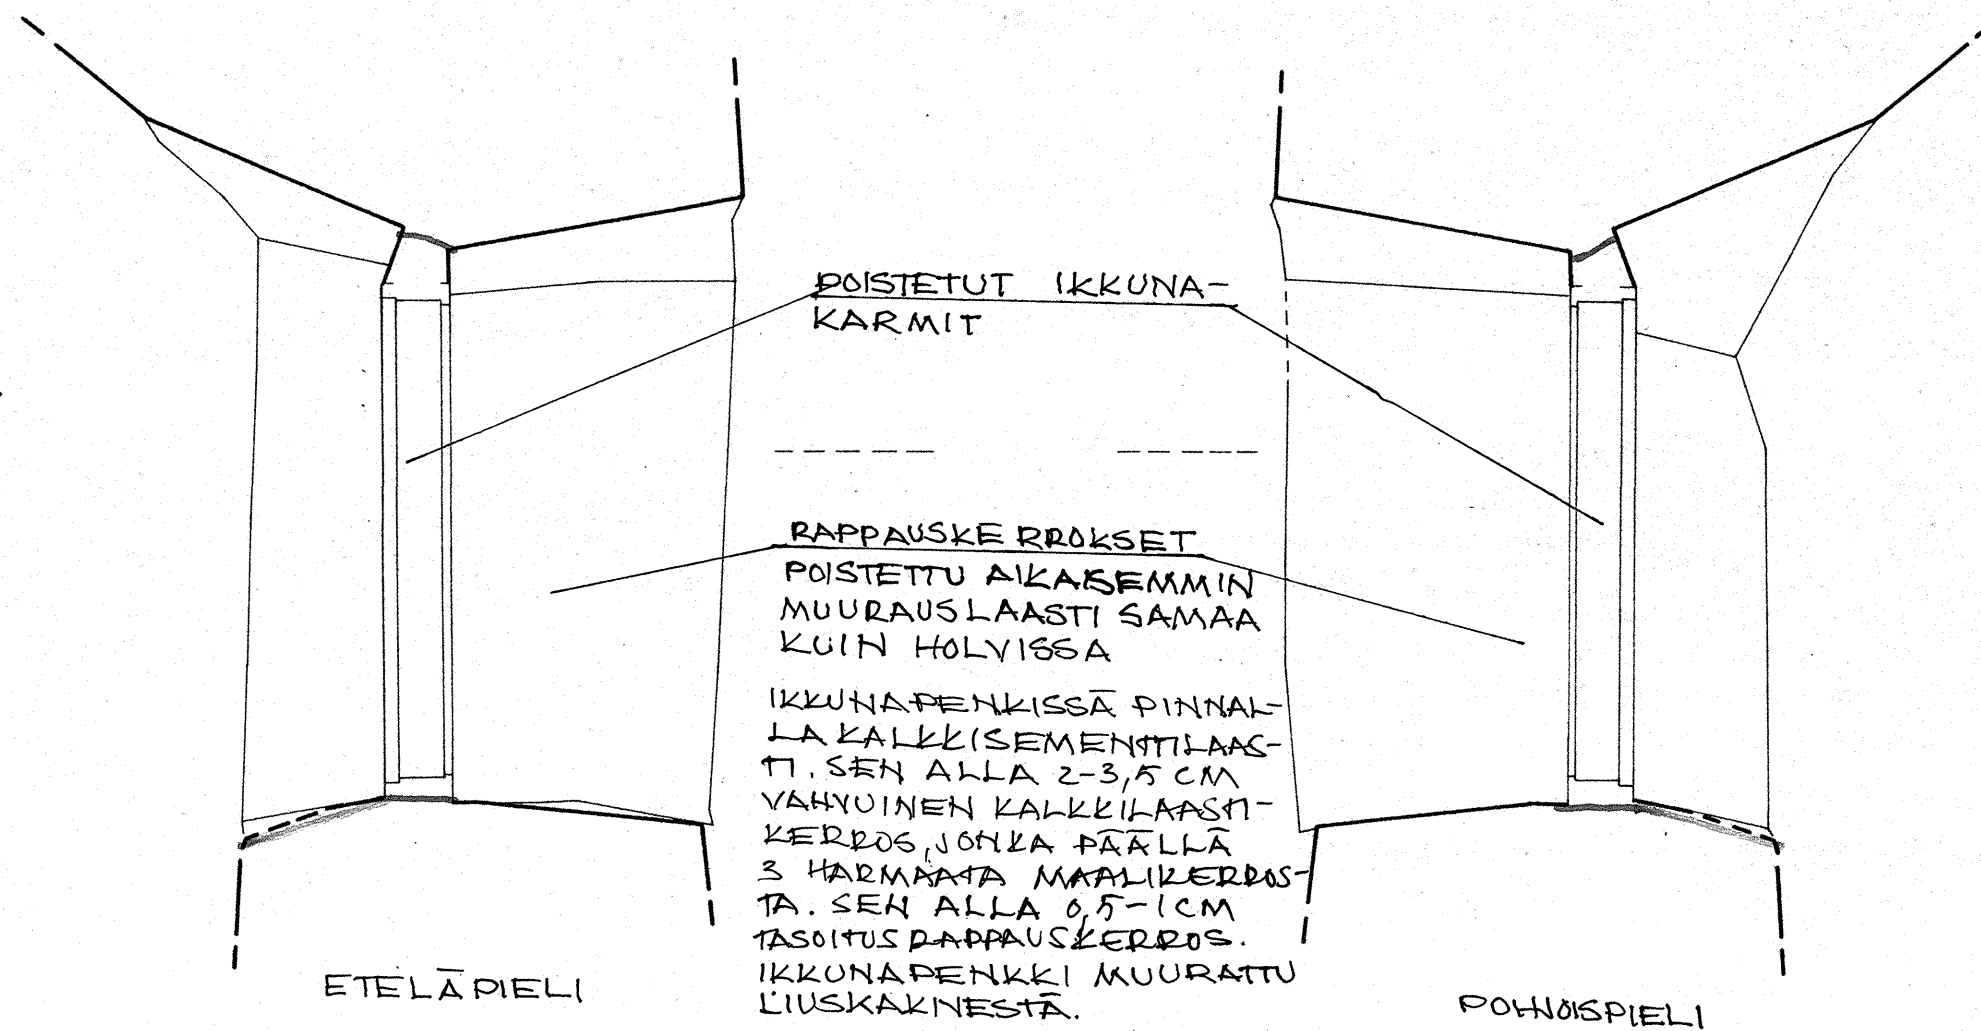
IKKUNAKARMI KIINNITETTY
KALKKISEMENTTILAASTILLA, JONKA
PÄÄLLÄ RUSKEANKELTAINEN
MAALIKERROS

RAPPAUSKERROKSET
POISTETTU AIKASEMMIN
MUURUSLAASTI SAMAA
KUIN HOLYISSA

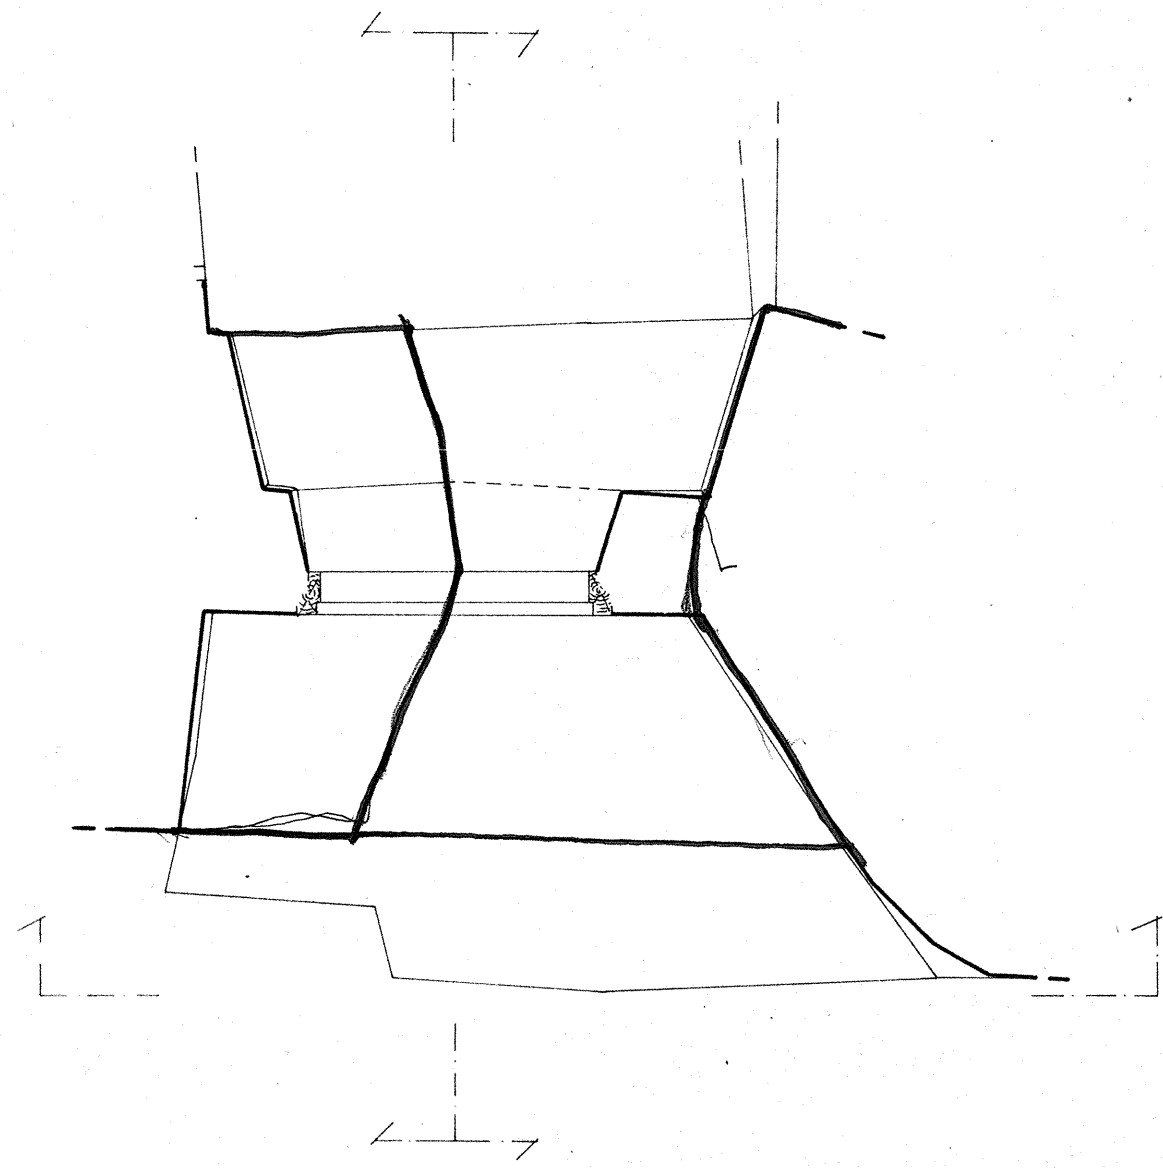
HUONE E 301 IKKUNAUKKO
MK 1/25 V.1968 HAHTIAINEN

REKONSTRUKTIOPUURROS

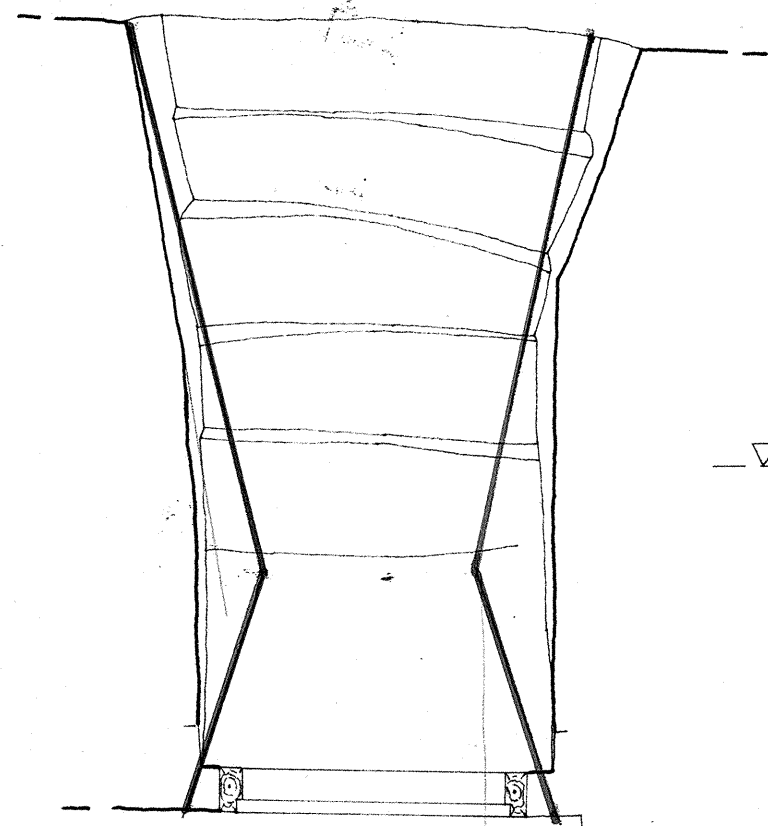
OLAVINLINNA
HUONE E 301 OVIAUKKO
MK 1/25 V.1968 HAHTIAINEN

HOLVI RIKOTTU OVIAUKKOA
TEHTÄESSÄ

HOLVIN ALKU
PERAINEN
LAHTO

REKONSTRUKTIONPIIRROS

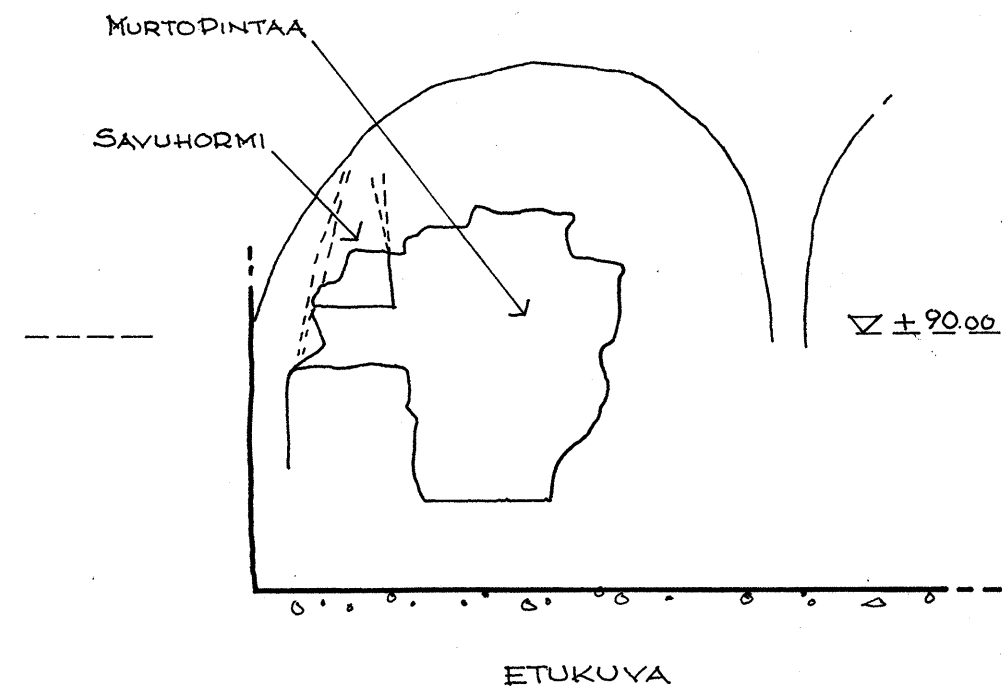
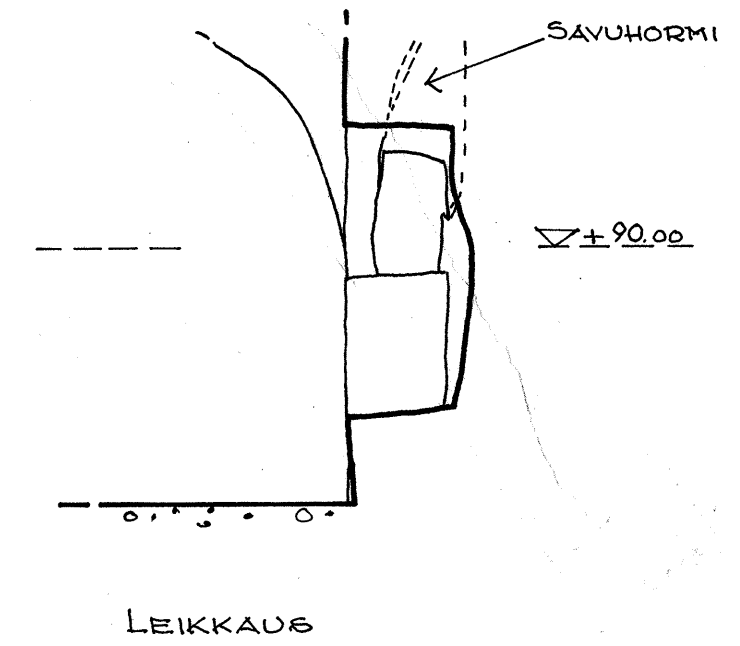
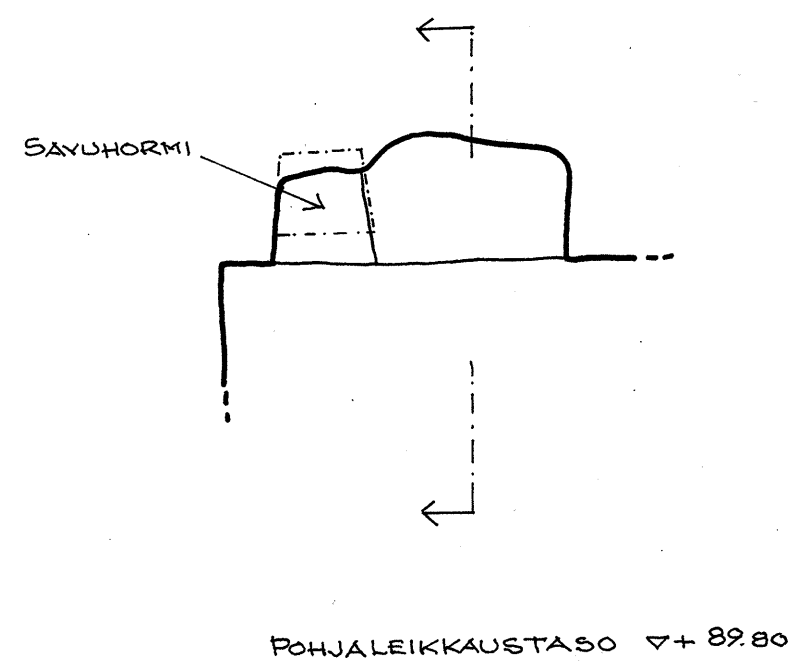
OLAVINLINNA
 KUNINKAANSALI
 POHJOISSEINÄN KOMERO
 MK 1/50

Komeron luonnonkivilattia on tasolla +88.96-89.00, siis noin 50 cm korkeammalla kuin Kuninkaansalin eteläpään luonnonkivilattia. Komeron luonnonkivilattiaa kaivettiin komeron eteläseinän vierestä. Tällöin tuli esille holvinlähtöjen urat Eerikintornin kupeessa ja läntisessä kehämuurissa. Urat olivat 10-20 cm syvemällä seinäpinnasta. Näiden holvinkantojen uran laki ulottuneet tasolle n. 89.00-89.50 välille. Nämä vastaavat siten linnantuvan pohjoisseinällä (Kirkkotornin kupeessa) olevia holvinkantoja. Kaivaustulos oli varsin yllättävä, koska tällaista ei osattu odottaa. Se osoitti, että päälinnan itäsiivessä on tapahtunut suurisuuntaisia rakennussuunnitelmien muutoksia ja että alkuaan linnantupa on tarkoitettu rakennettavaksi ulottumaan Kirkkotornista Eerikintorniin ja se oli aiottu holvata. Ks. liite 19.

Kaikesta päättäen komero E 304 on muurattu samassa vaiheessa kuin Kuninkaansalin katto on holvattu. V. 1577 tileissä mainitaan, että oli rakennettu 36 kyynärää pitkä sali linnan eteläpuolelle ja kamari salin sisäpuolelle. Tämän voisi tulkita Kuninkaansalin holvaamiseksi ja komeron E 304 rakentamiseksi. Komeron käytöstä ei ole asiakirjatietoja. Aspelin mainitsee komerosta vain, että laudoitettu ovenaukko vie "pimeään soppeloon" (Aspelin 1886 s. 35). Tämän jälkeen komeron ovi oli umpeenmuurattuna, kunnes se v. 1927 avattiin ja siihen tehtiin puovi. Ilmeisesti komeroa on käytetty jonkinlaisena kirkon varastotilana.
