7,
KOMENDANTINMUURI (pläntinen kehämuuri)

K o m e n d a n t i n m u u r i

1. Nykyinen tila:

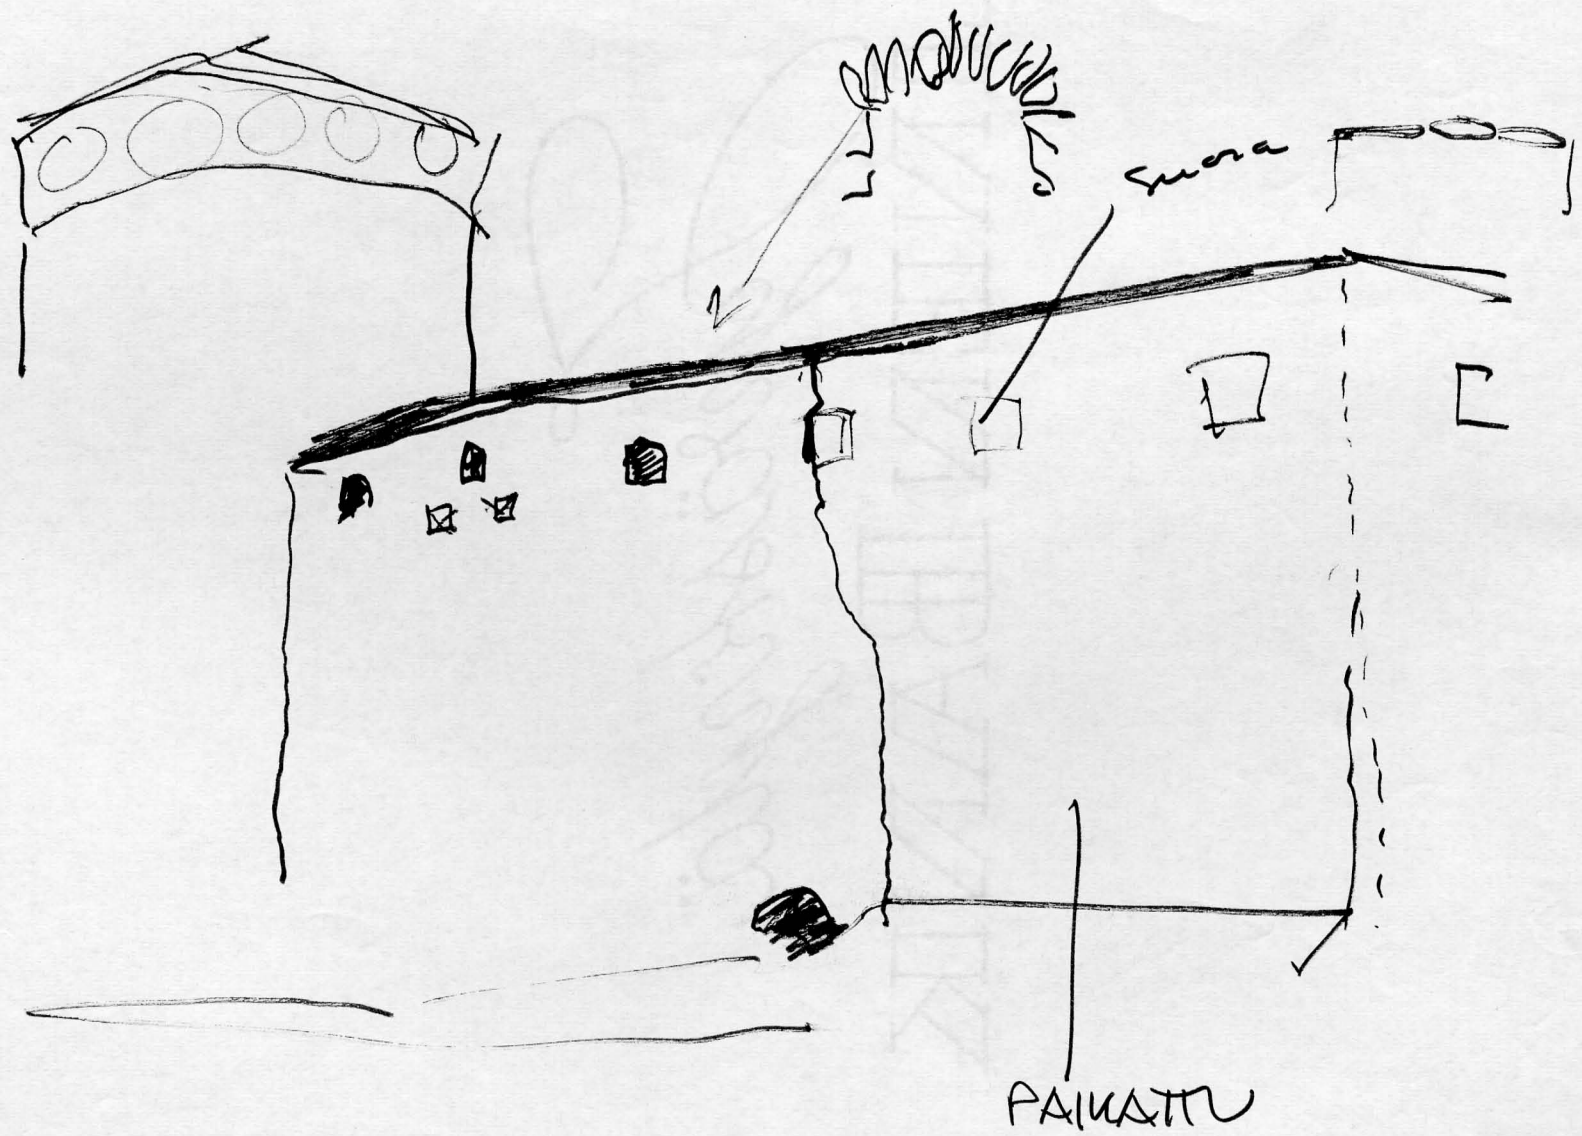
M u r t o p i n t o j a

Murtopintoja on muurissa hyvin runsaasti, usein vaikeasti rajattavissa, sekä sisä-, että ulkopuolella. Muuriin on aivan ilmeisesti ollut liitteessä erilaisia seiniä tai tukipilareita, todennäköisesti molemmilla puolilla. Ainakin pienehkö linnan-pihalla on komendantinmuurissa säilyneiden holvikaarien ja ikkunoiden mukaan monikerrokseinen rakennus, nykyisen Adjutan-tin rakennuksen paikalla. Samoin myös muurin eteläosassa on ollut rakennusliitoksia. Ulkopudella eri komendantinrakennuk-set ja käynti niihin ovat läheisesti liittyneet muuriin. Näyttää kuitenkin todennäköiseltä että ylin osa ampuma-aukkoineen ja vaakunkoineen on ollut ulkoseinää.

Komendantinmuurissa on suuri määrä paikkauksia, umpeem-muurauksia ja tartuntajälkiä. Suurin murtopinta on nykyisin ns. tallissa, muurin kulmauksen kohdalla. Murtopintojen sijainti voisi antaa viitteitä mahdoll. tukipilairien tai poikki-seinien paikoista.

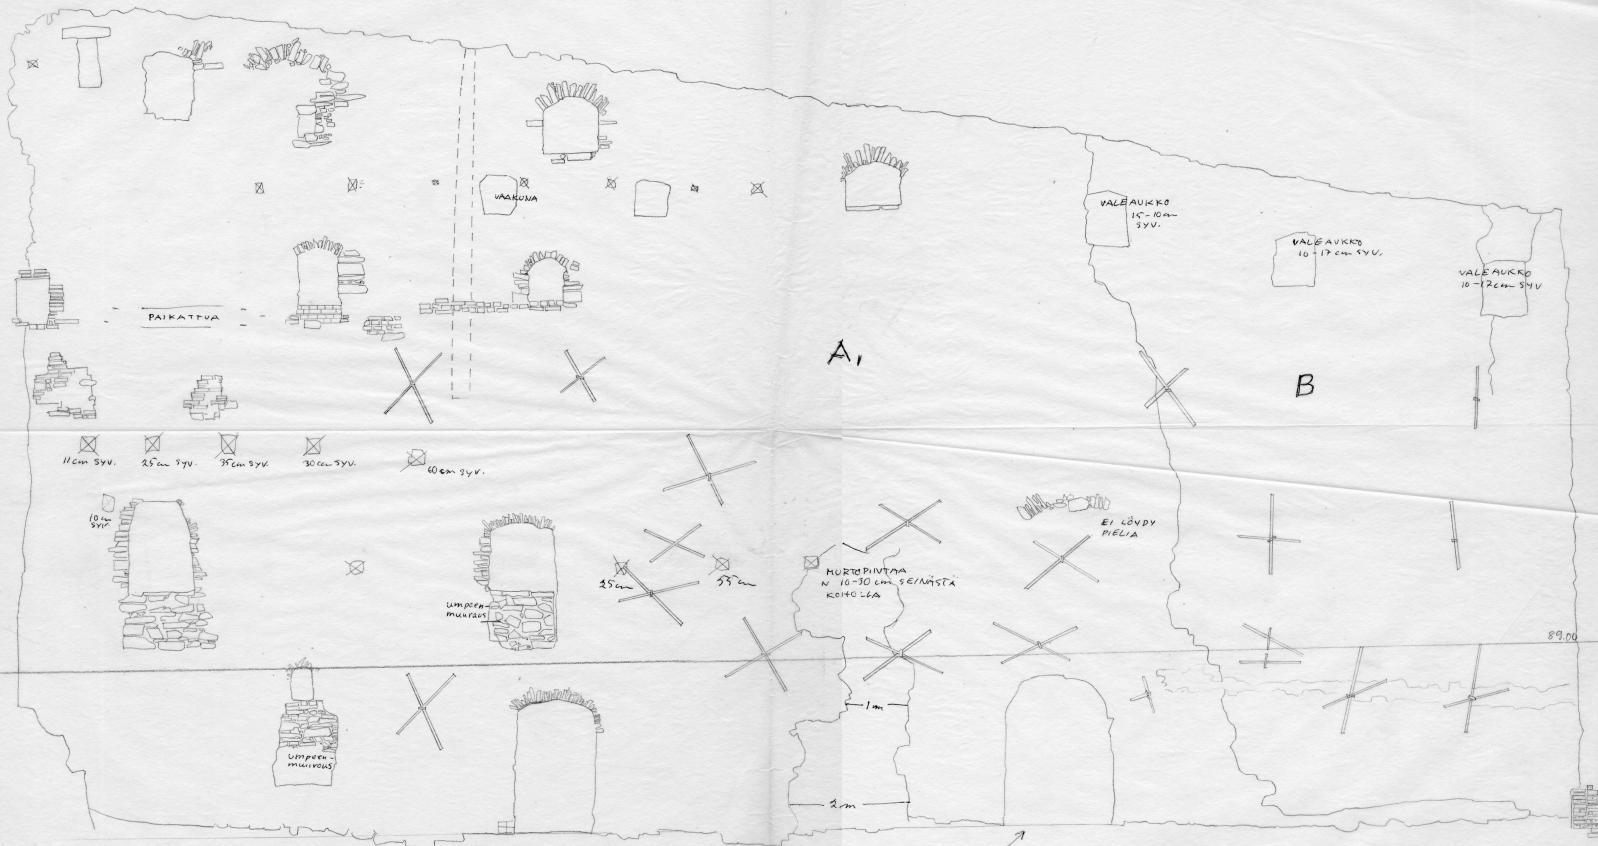
PÄÄLÄINNAN LÄNTINEN KEHÄMUURI
LANSI- L. UKKOSEINA
KS. INVENT. KERT. YLEISELOCOSTUS

Puolustuskäytävän ampuma-aukkojen koko ja ulkonäkö käy selville, limityspiirustuksista, samoin niiden tasot.

Neljä "valeaukkoja" muurin kulman molemmin puolin näyttää umpeenmuuratuilta ulkopuolelta, ~~ni~~ puolustuskäytävästä katsottuna ei näy jäljekään mistään eri muurauksista.

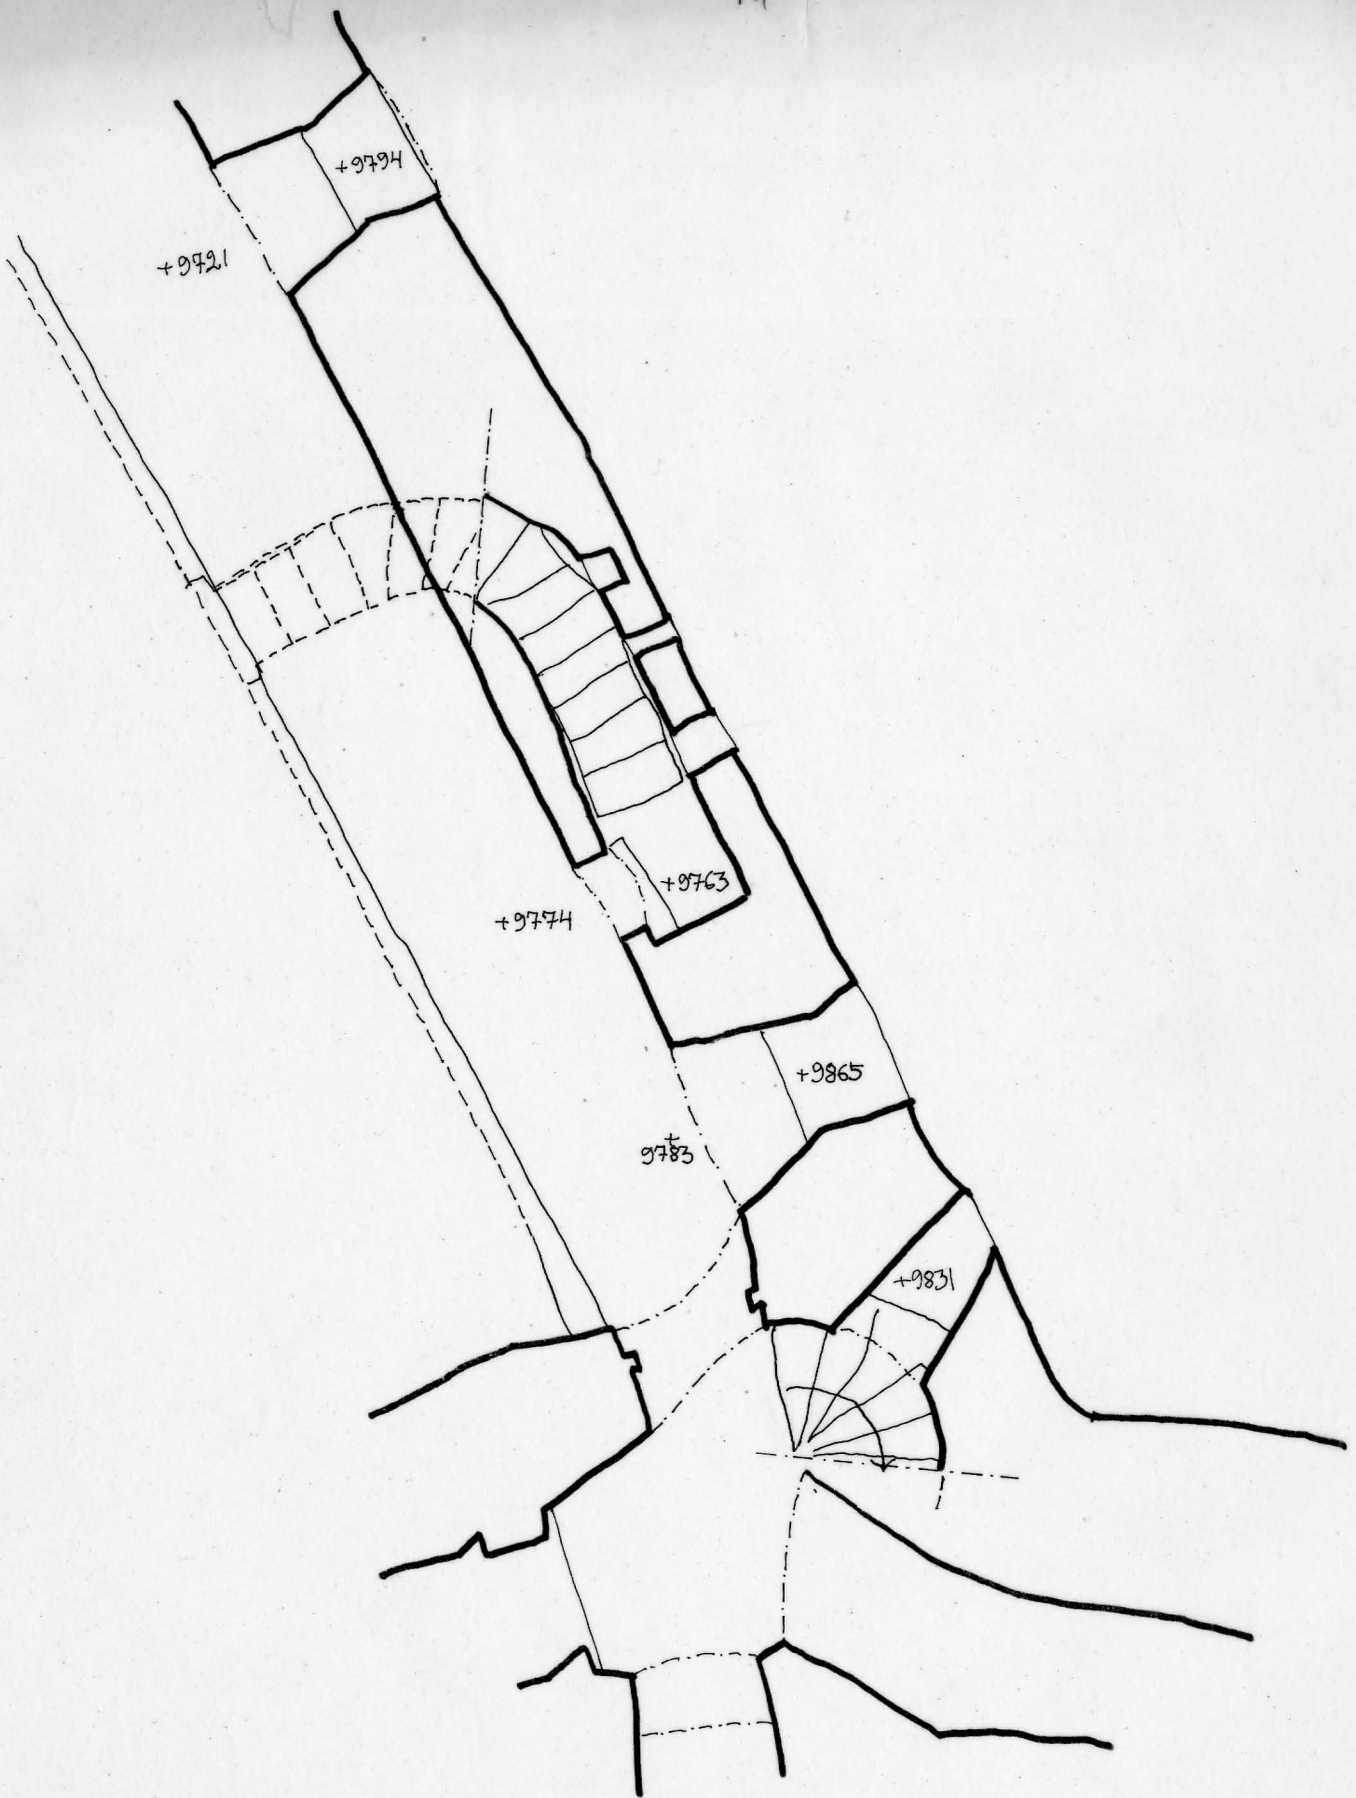
M u u r i n s i s ä i s e t k ä y t ä v ä t .

Muurissa on ollut ainakin yksi käytävä, joka mahd. on yhdistänyt Kellotornin ja Eerikintornin tai ^{niitä} rakennuksia jotka ovat olleet nykyisellä Pienellä linnanpihalla toisiinsa.

Käytävä, samoink kuin siihen kuuluvat kaksi ikkunaa ovat nykyisin muurattu umpeen. (piirustus). Käytävän holvissa on useita halkeamia ja sitä on tuettu ennen umpeenmuurausta pax parruilla. (edelleen piirustus, kats. adjutantin rakennuksen portaista.).
