F 304 ( "Katariinan kamari " )  
KAIVAUSKERTOMUS JA INVENTOINTI

Pekka Räsänen, kesä 1968

Huoneterila F 304 sijaitsee päälinnan läntisen kehämuurin eteläsi-  
vulla. Huoneen lattia on tasolla +87.87.

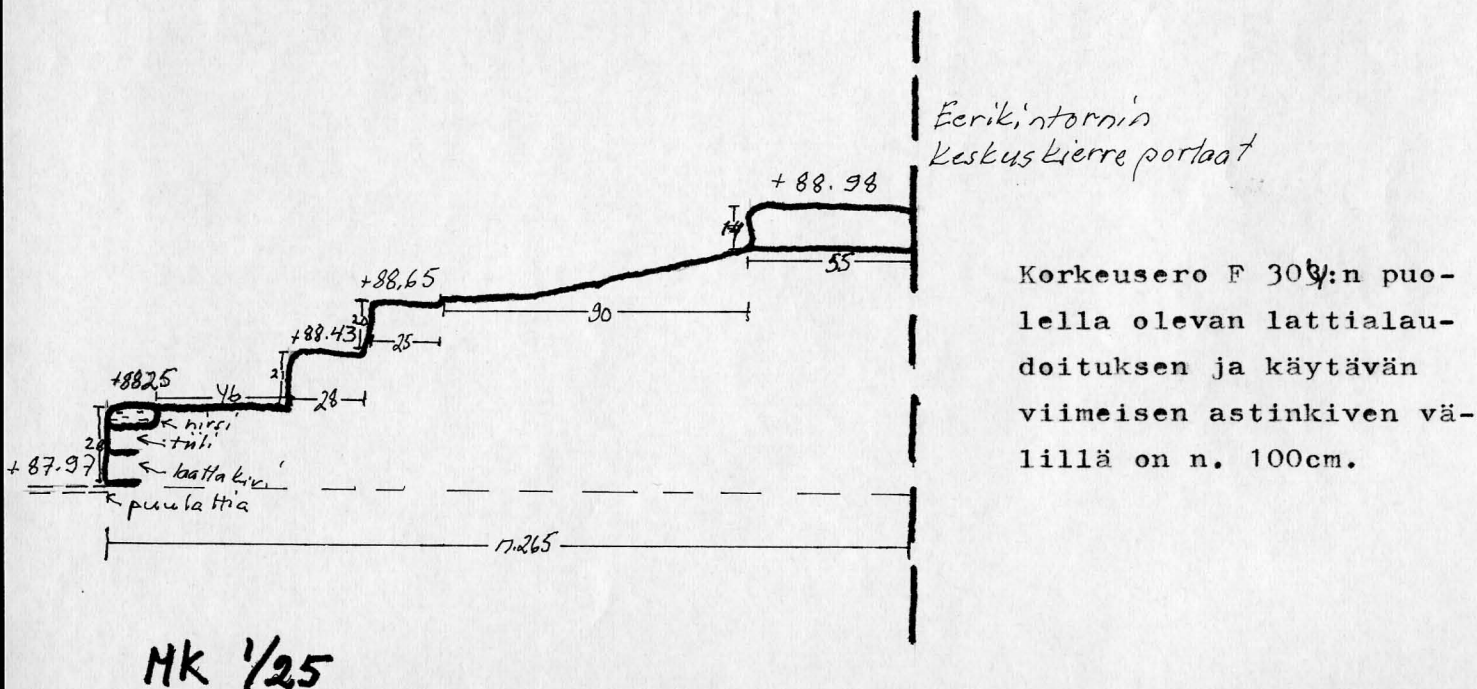
Edellämainitun n. 90cm pitkän kivi- ja laastilouhikon jatkona löytyi käytävän viimeinen astinkivi ennen käytävän yhtymistä Eerikintornin keskuskierreportaisiin. Kivi on 55cm pitkä lounas-koillinen-suunnassa, 14cm korkea ja 35 cm leveä luode-kaakko-suunnassa. Kivi on tasolla +88.98. Ko. askelma on sama, mitä pidettiin käytävän pohjana lähdeittäessä kaivamaan samaa käytävää Eerikintornin keskuskierreportailta käsin. Kts. piirros. Käytävän koko pituus F 309:sta Eerikintornin keskuskierreportaille oli 430cm ja leveys on ilmeisesti ollut kynnyshiirestä päättäen vähän yli 100cm.

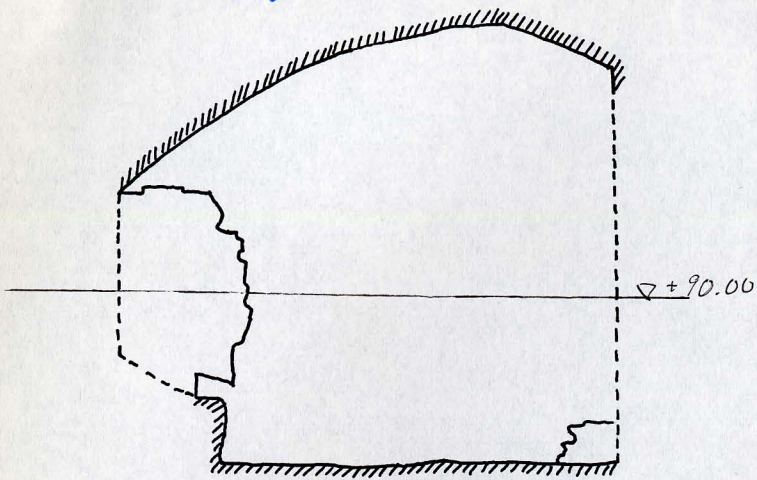
poij. seinä

Pohjoisseinän länsipäässä  
on 86cm leveä, 85cm korkea  
ja 20-30cm syvä seinäsyvennys.  
kts. piirros ja valokuva.

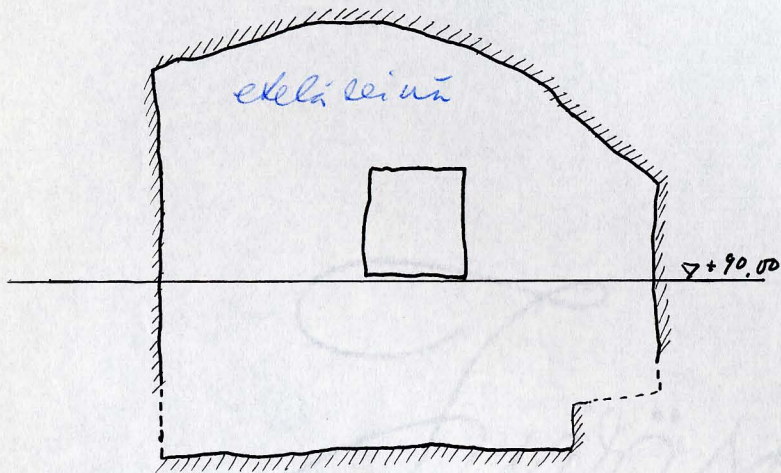
etelä seinä

Huoneen eteläseinällä sijaitsee ainoa ikkuna-aukko. Ikkunassa on ollut kaksi kalteria. Aukon sekä katossa että pohjassa on tätä osoittavat kalterien upotuskuopat.

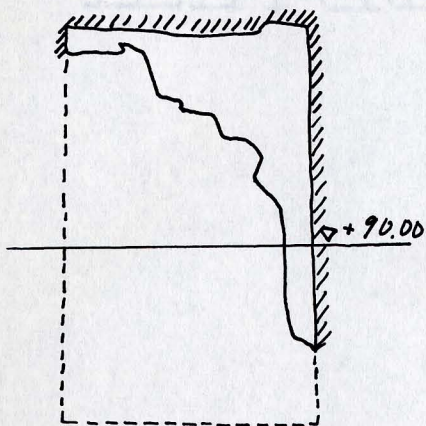
itä seinä

Itäseinä oli muutamia piirroksessa näkyviä pinnasta kohoavia kiviä lukuunottamatta tasainen, laastilla saumattu muuripinta. Piirroksessa näkyvät kivet kohosivat tasaisesta pinnasta n. 5-17cm.

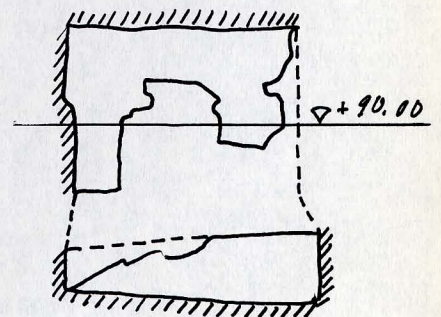
länssi seinä

Mahdollisen oviaukon pieliä alettiin etsiä huoneen länsiseinästä. Tältä seinältä ei kuitenkaan löydetty pieliä. Kts. valokuva
