KOKEMÄEN KIRKKO

SISÄTILOJEN VÄRITYSTUTKIMUS
Jaana Finnberg, Verstas2

RAKENNUSHISTORIAA
Ulla Rahola, Arkkitehtitoimisto Ulla Rahola

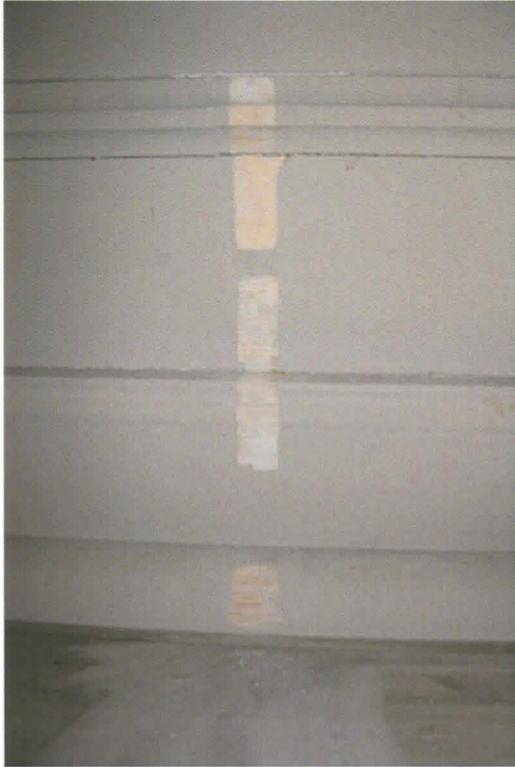
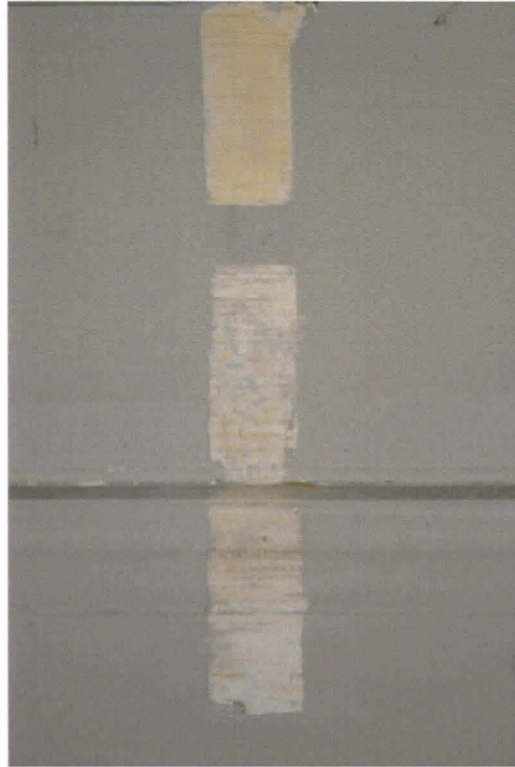
Kattoa ei tässä tutkimuksessa päästy tutkimaan, kuin pieneltä alalta. Katossa ei ole kuin kaksi maalikerrosta, joista alimmainen on valkoinen liimamaali.

Värikerrokset	Maalityyppi	Värisävy	NCS
0	puu		
1	liimamaali	valkoinen	S 0500-N
2	lateksimaali ?	harmaa	S 2005-Y40R

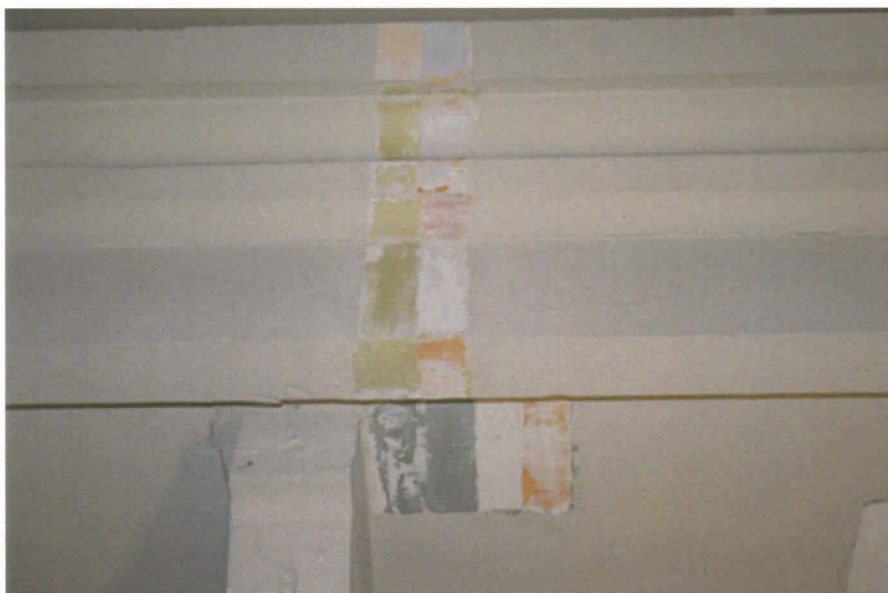
Kattolistat

Oikealla vuoden 1886 kerros ja vasemmalla vuoden 1936 kerros.

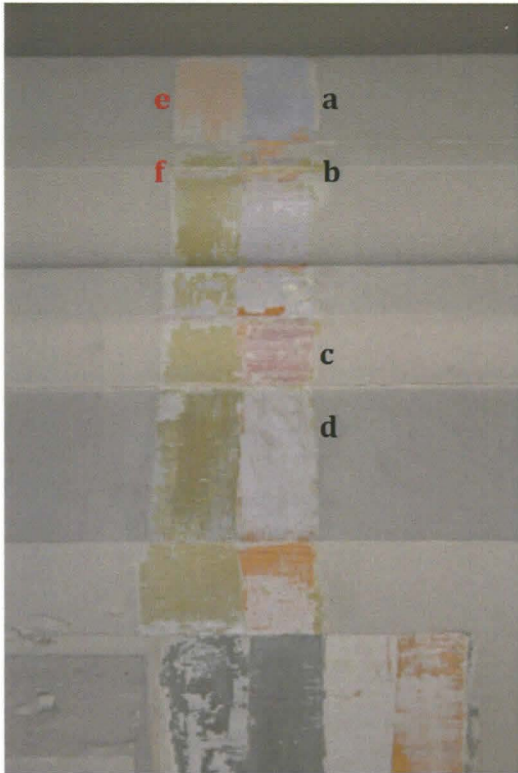
Ylimmät kattolistat

Värikerrokset	Maalityyppi	Värisävy	NCS
0	puu		
1	öljymaali		
a		vaalea sinivioletti	S 2005-R80B
b		vaalea violetti	S 2005-R50B
c		purppura	S 3020-R
d		valkoinen	S 0505-R80B
2	öljymaali		
e		oranssi	S 0520-Y30R
f		vihreä	S 2010-G80Y

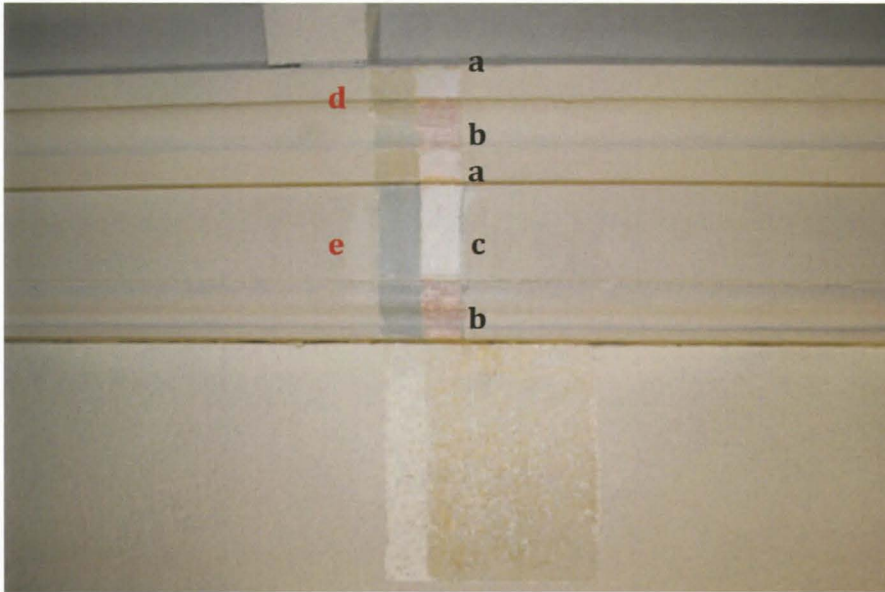
Alimmat kattolistat

Värikerrokset	Maalityyppi	Värisävy	NCS
0	puu		
1	öljymaali		
a		vaalea violetti	S 2005-R50B
b		purppura	S 3020-R
c		valkoinen	S 0505-R80B
2	öljymaali		
d		vaalea vihertävän ruskea	S 3010-Y30R
e		siniharmaa	S 4005-B20G

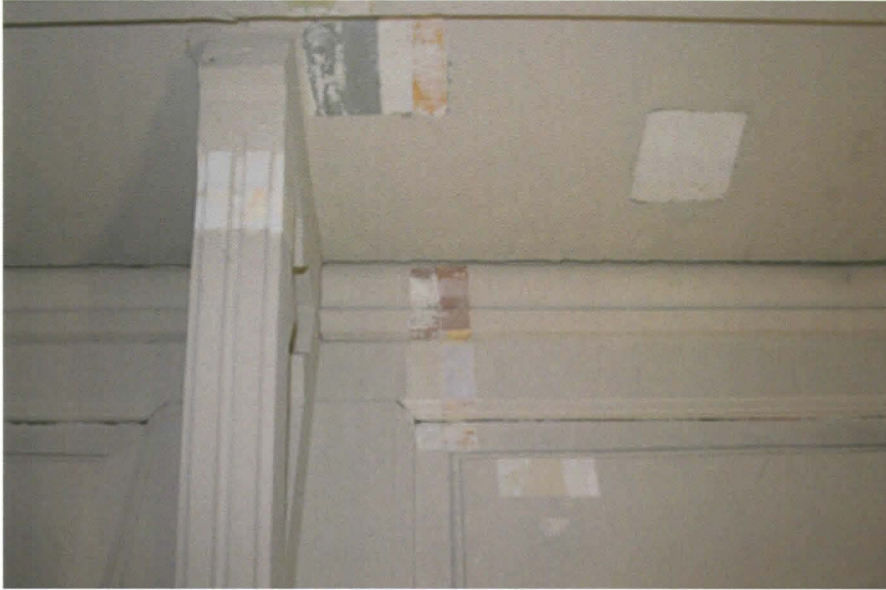
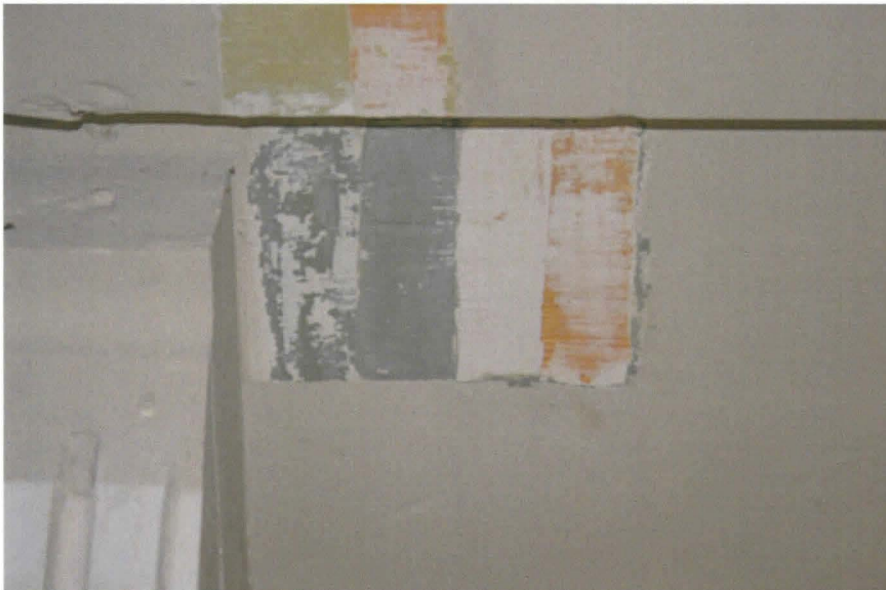
Kattolistoituksen muut osat

Värikerrokset	Maalityyppi	Värisävy	NCS
0	puu		
1	öljymaali	valkoinen	S 0505-R80B
2	öljymaali	siniharmaa	S 4005-B20G
3	lateksimaali ?	harmaa	S 2005-Y40R

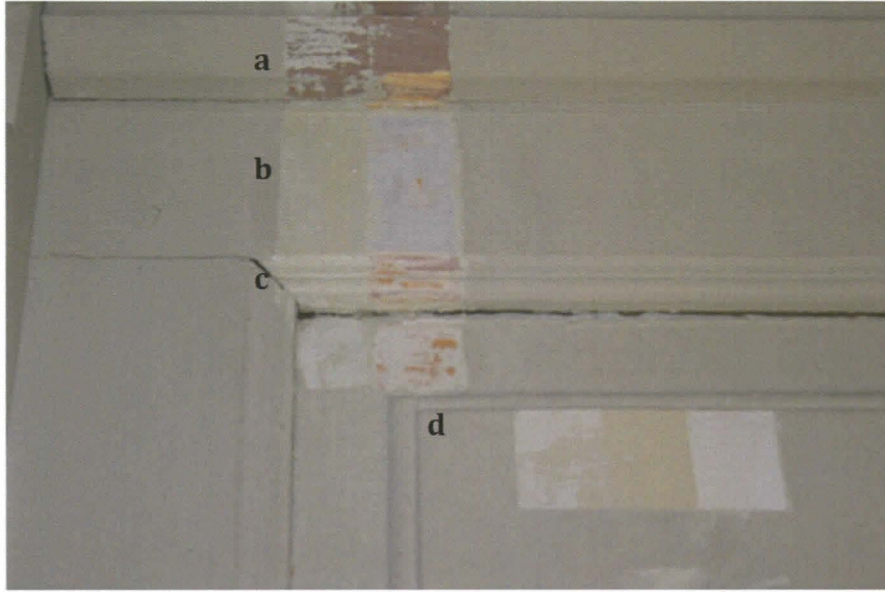
Kattolistoituksen peili ja kehys

Värikerrokset	Maalityyppi	Värisävy	NCS
0	puu		
1	öljymaali		
a		tummvioletti	S 4020-R10B
b		vaalea violetti	S 2005-R50B
c		purppura	S 3020-R
d peili		valkoinen	S 0505-R80B
2 pääväri	öljymaali		S 2010-Y
a		vaalea harmaa	
3	lateksimaali ?	harmaa	S 2005-Y40R

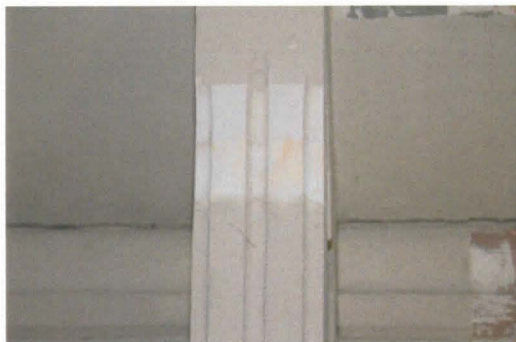
Konsolissa on vain kaksi maalikerrosta.

1. Liimamaali S 0500-N
2. Lateksimaali ? S 2005-Y40R

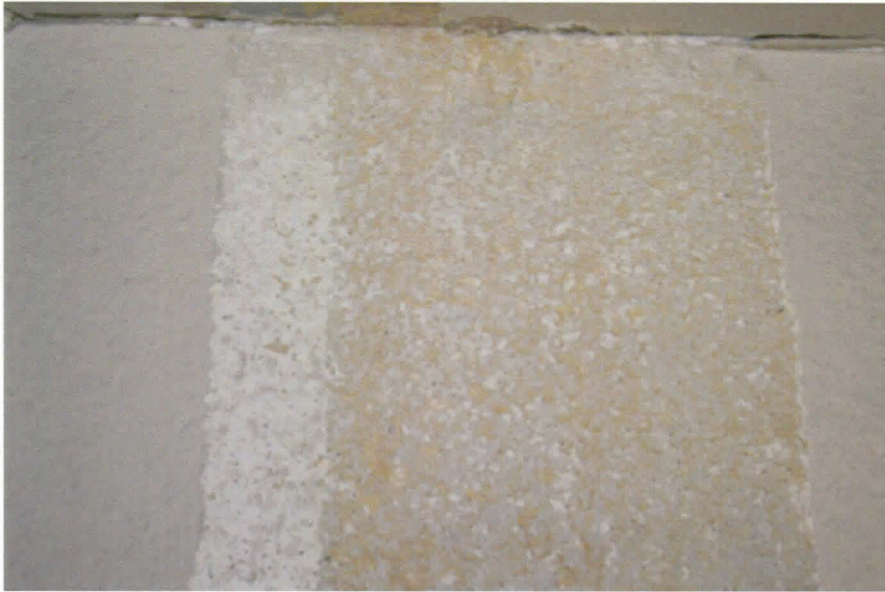
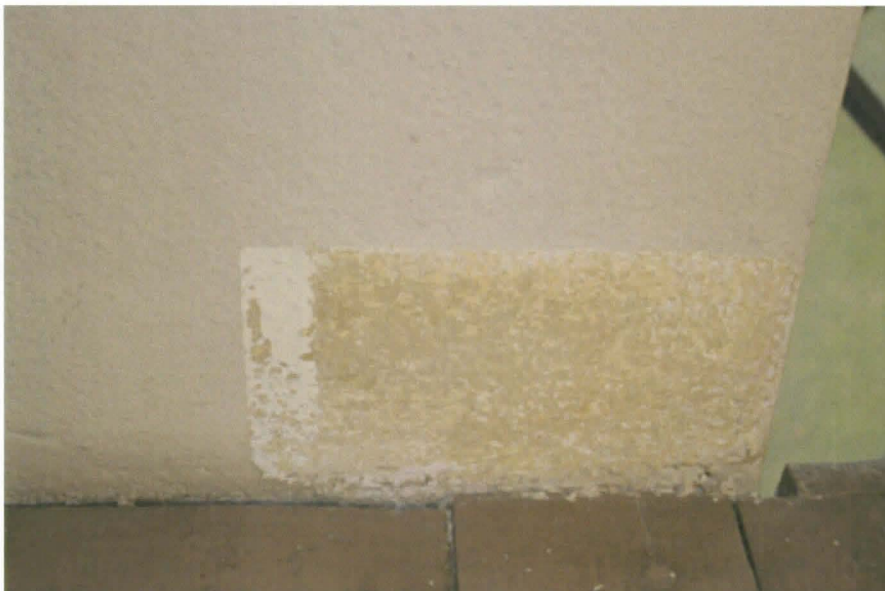
Lehterin seinä

Värikerrokset	Maalityyppi	Värisävy	NCS
0	kalkkilaasti		
1	liimamaali	vaalea okra	S 2030-Y20R
2	liimamaali	harmaa	S 1502-Y
3	öljymaali	valkoinen	S 0502-Y
4	alkydimaali ?	harmaa	S 2005-Y50R

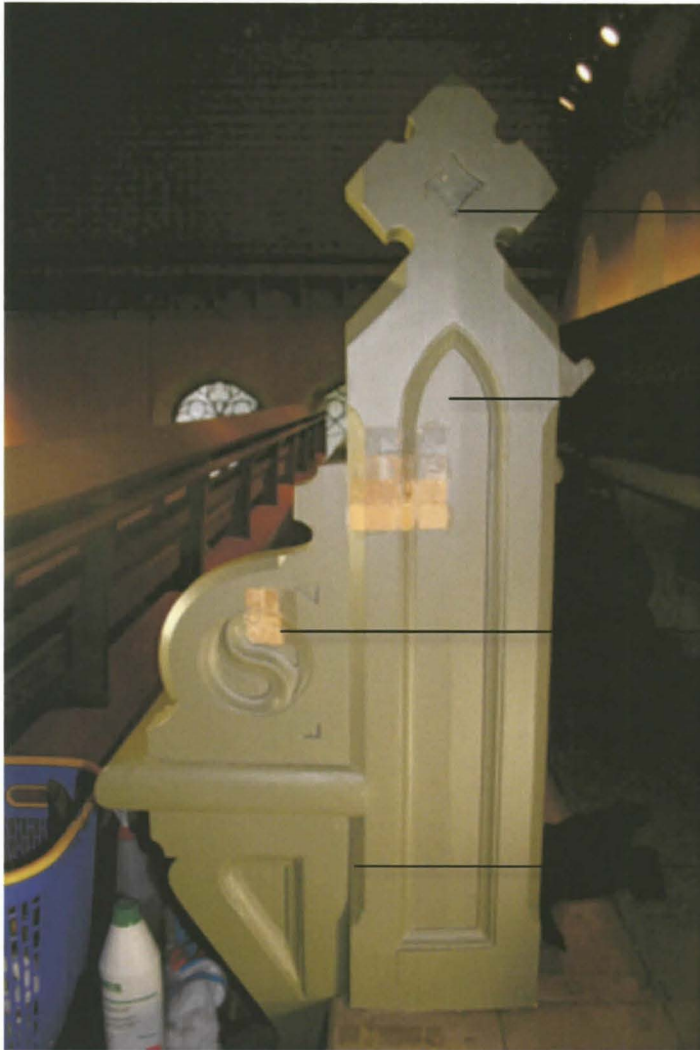
Lehterin penkki

Alkuperäinen väritys

Penkit ovat olleet ootratut tammensävyyn.

Nuolella merkityt osat ovat olleet ootratut vaaleammiksi.

Viisteet ovat olleet tummemmat.

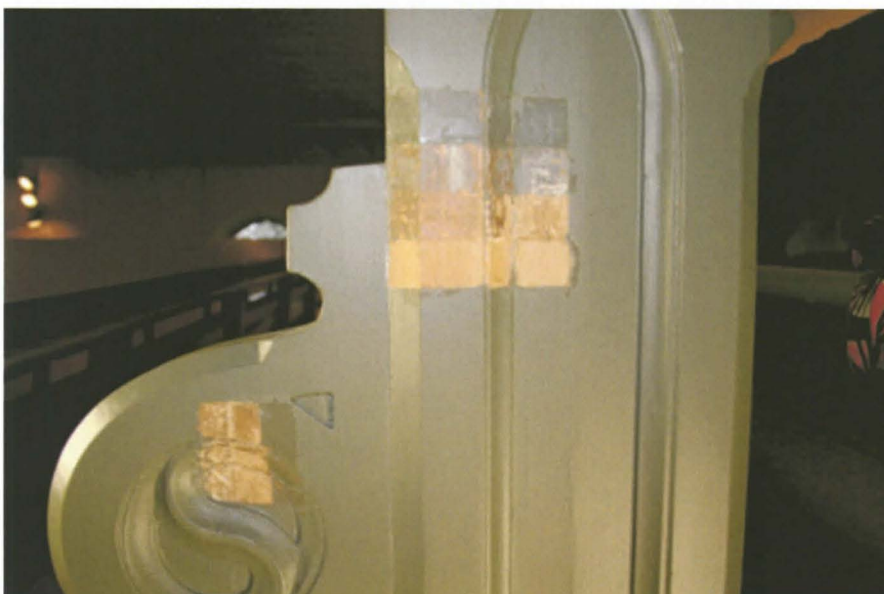
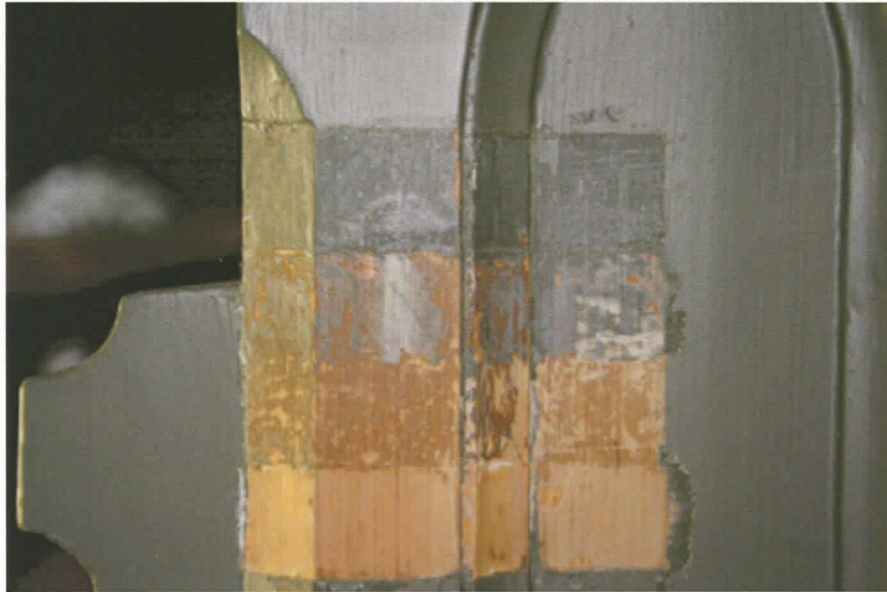
Värikerrokset	Maalityyppi	Värisävy	NCS
0	puu		
1	öljymaali	tammiootraus	
02	öljymaalipohjustus	tummaharmaa	
3	öljymaali	vihreä	S 7020-G90Y
4	alkydimaali	vihreä	S 6020-G70Y

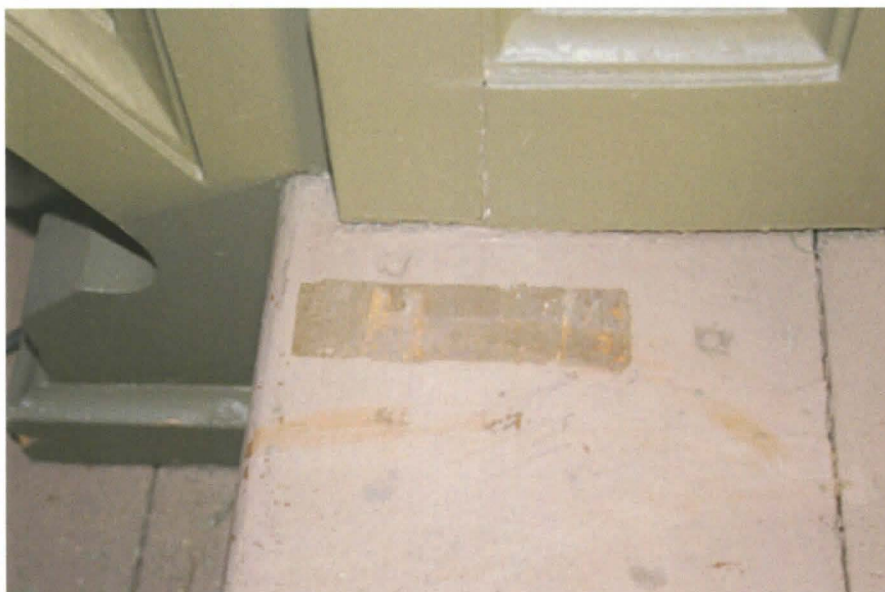
Lehterin lattia

1. S 6020-Y20R
- öljymaali
2. S 4550-Y50R
- alkydimaali
3. S 3005-Y80R
- alkydimaali

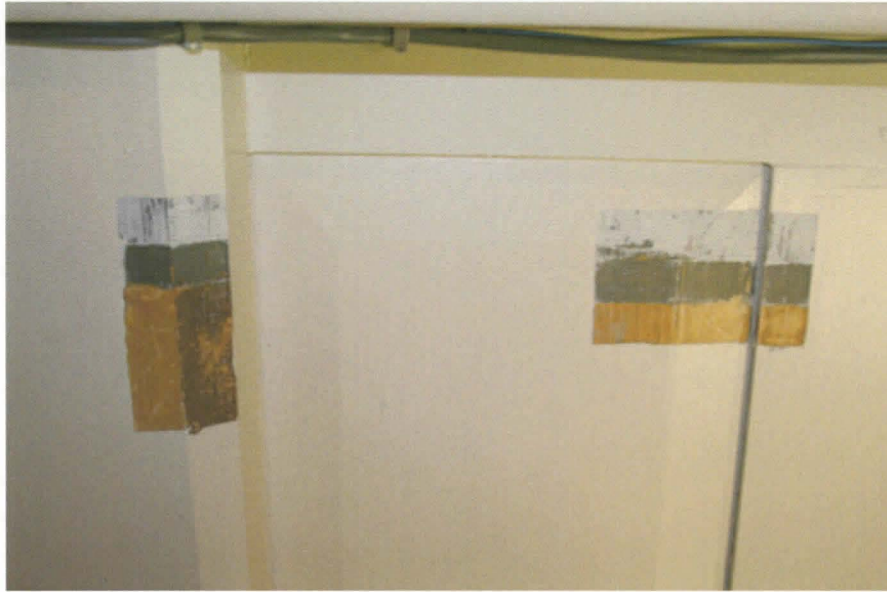
Lehterin kaide sisäpuolelta

Värikerrokset	Maalityyppi	Värisävy	NCS
0	puu		
1	öljymaali	tammiooteraus	
2	öljymaali	vihreä	S 6010-G90Y
3	öljymaali	vaaleanharmaa	S 2500-N
4	alkydimaali	valkoinen	S 1005-Y10R

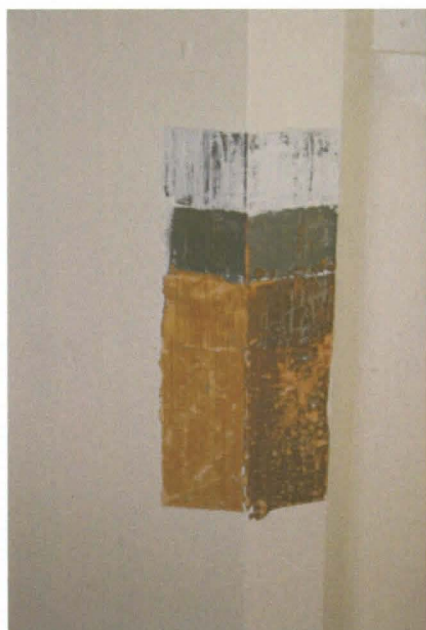
Viisteen sävy alkuperäisessä pintakäsittelyssä on S 7020-Y20R.

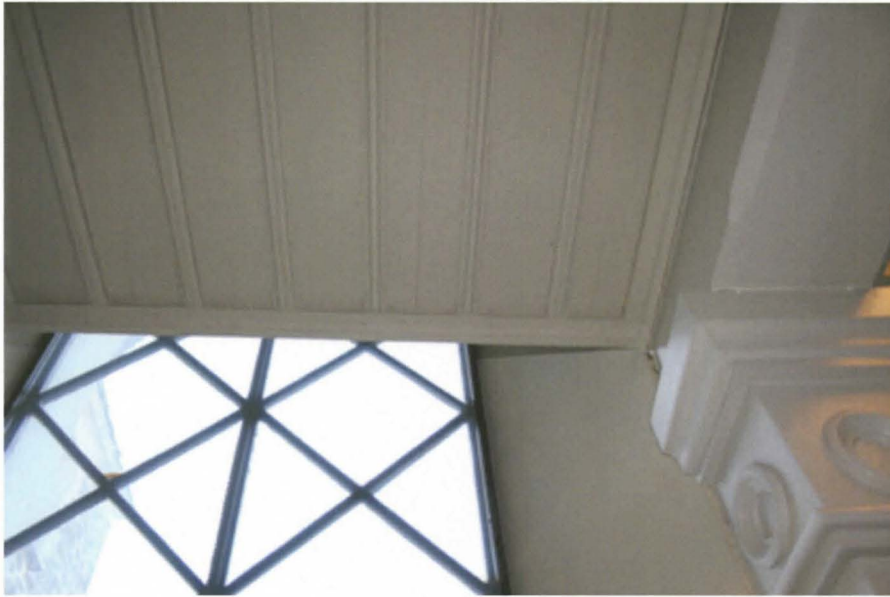
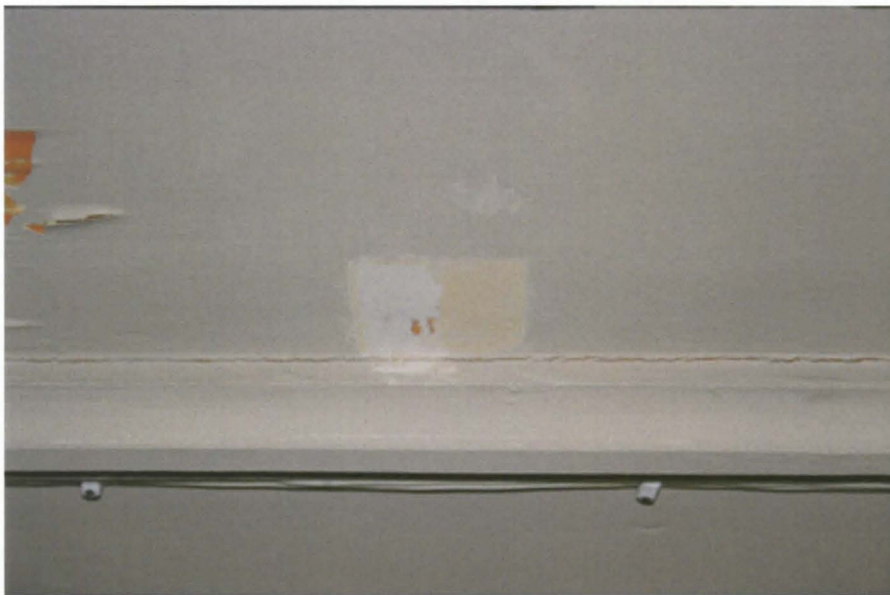
Lehterin alakatto

Värikerrokset	Maalityyppi	Värisävy	NCS
0	puu		
1	öljymaali	valkoinen	S 0502-B
2	öljymaali	vihreä	S 1005-Y20R
3	lateksimaali ?	harmaa	S 2000-N

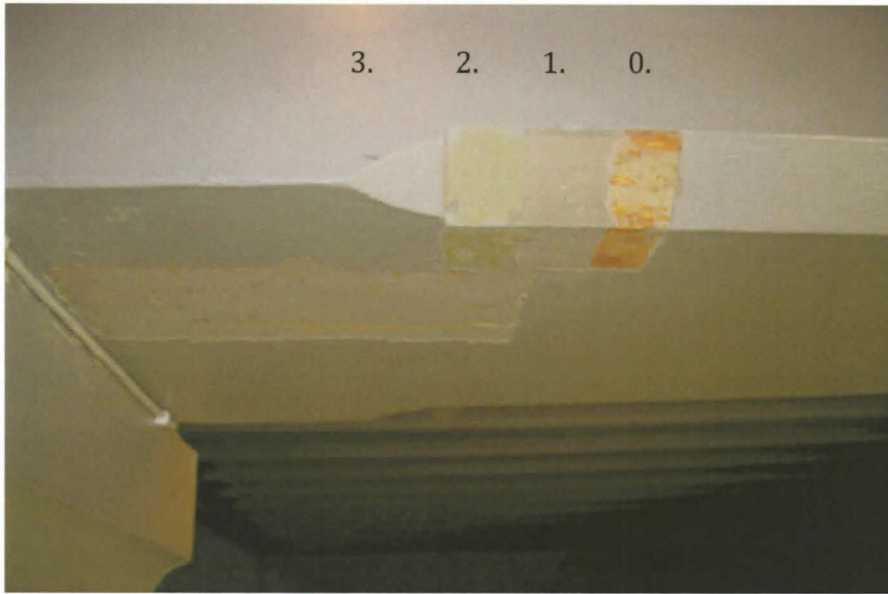
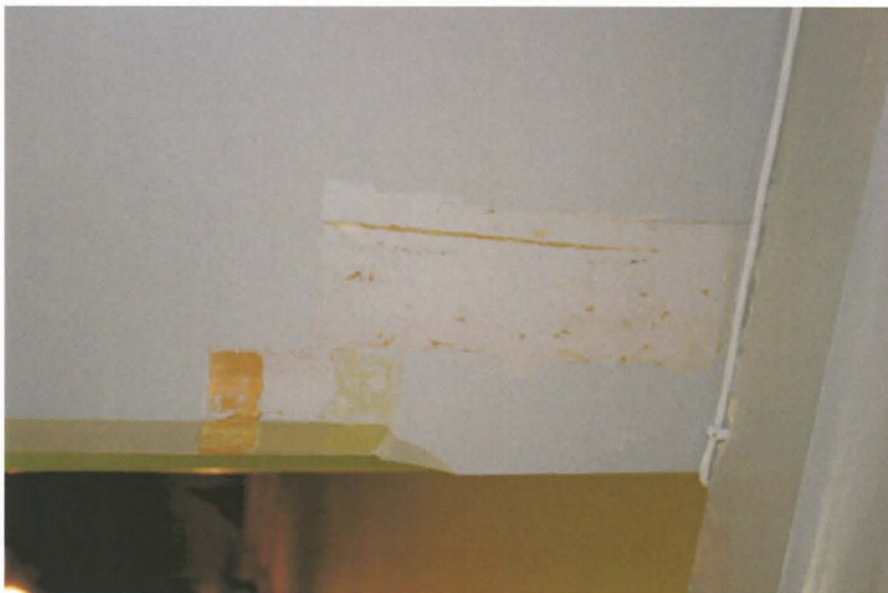
Kattopalkki

Värikerrokset	Maalityyppi	Värisävy	NCS
0	puu		
1	öljymaali	vaalea harmaa	S 1502-Y50R
Viiste	öljymaali	tumman harmaa	S 3005-Y20R
2	öljymaali	vihreä	S 2020-G80Y
3	alkydimaali	harmaa	S 2000-N

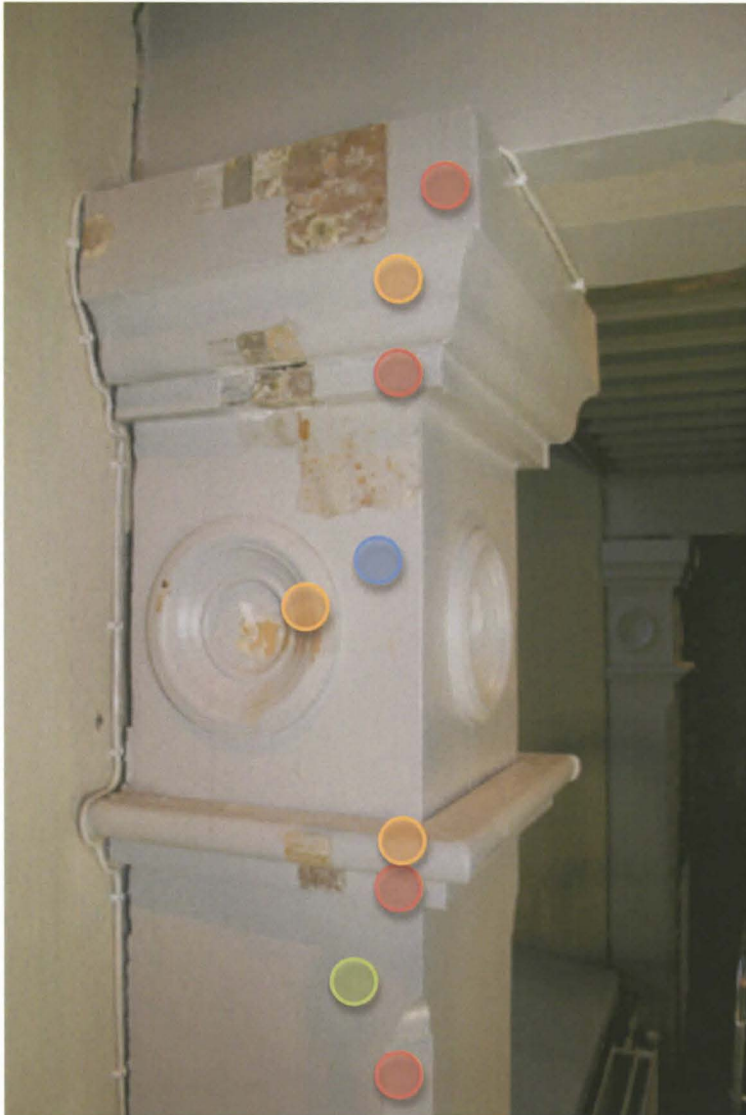
Pilari

Pilarin alkuperäinen pintakäsittely

-   Punainen marmorointi
-   Kultapronssimaali
-   Vaalea marmorointi
-   Harmaa peittomaali

Kapiteelin myöhemmät pintakäsittelyt on kirjattu vain siltä osin, kuin ne varmuudella voitu todeta. 1930-luvun käsittelyssä on voinut olla enemmän sävyvaihteluja.

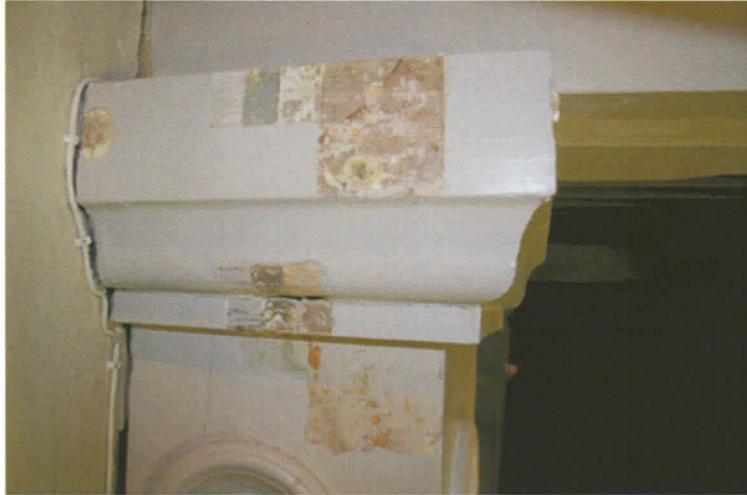
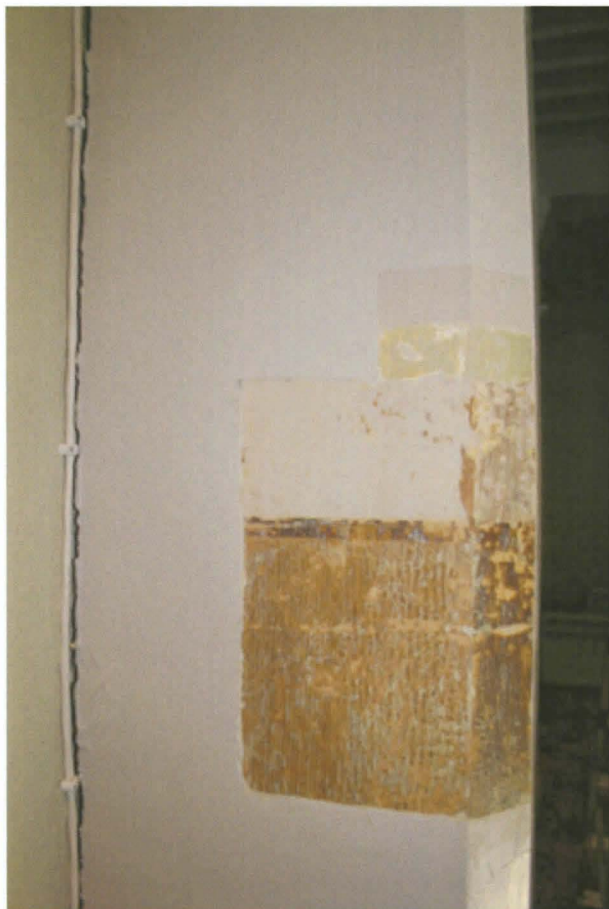
Pilarin alaosa on alun perin ollut ootrattu tammeksi. Oottrauksen korkeus lattiasta on 150 cm ja sen rajakohdassa on 9 mm leveä viiva. Se on samaa tummanruskeaa sävyä, kuin viiste. Oottraus on samaa sävyä, kuin penkit ovat alun perin olleet.

Värikerrokset	Maalityyppi	Värisävy	NCS
0	puu		
1 Pääväri	öljymaali	vaalea harmaa	S 1502-Y50R
Koristeväri		punainen marmorointi	S 5030-R
Koristeväri		kultapronssimaali	
Koristeväri		vaalea marmorointi	S 1502-Y50R
002	tasoite		
02	pohjamaali	keltainen	
2 pääväri	öljymaali	vihreä	S 2020-G80Y
Koristeväri	öljymaali	sinivihreä	S 6005-G80Y
Koristeväri		vihreäumbra	S 5020-Y20R
3	öljymaali	harmaa	S 2005-Y50R
4	alkydimaali	harmaa	S 2000-N

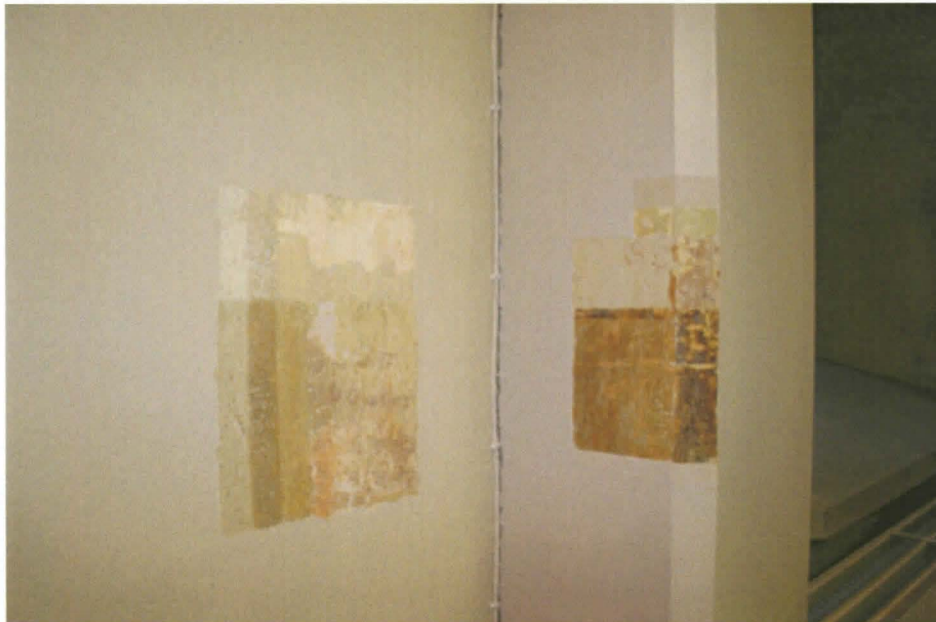
Pilari ja seinä

Kirkkosalin seinien 1880-luvun alkuperäisestä pintakäsittelystä ei saatu kunnollista fragmenttia, vaikka tutkimuskohtia oli useita. Museoviraston vanhoissa valokuvissa näkyy, että seinien alaosa on ollut marmoroitu. Kolmannelta ja neljännestä kerroksesta on kirjattu vain yläosan liimamaalisävyt.

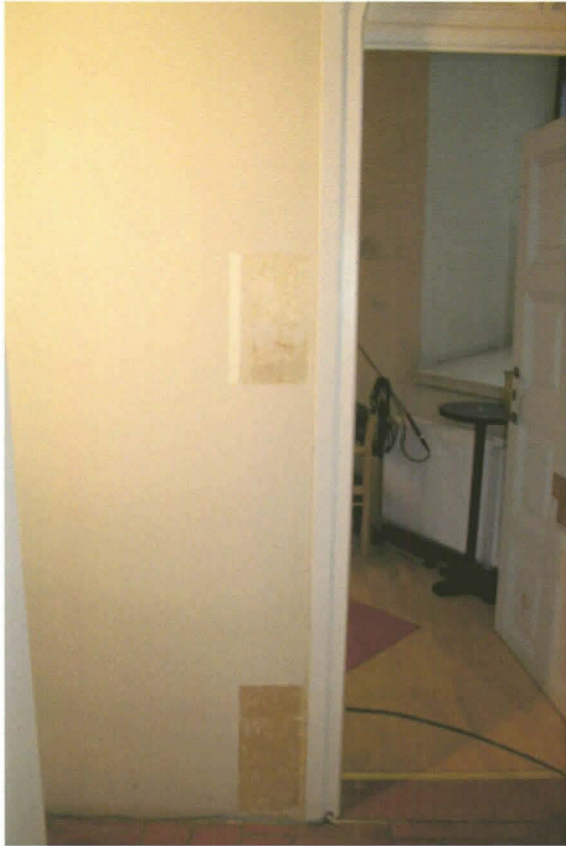
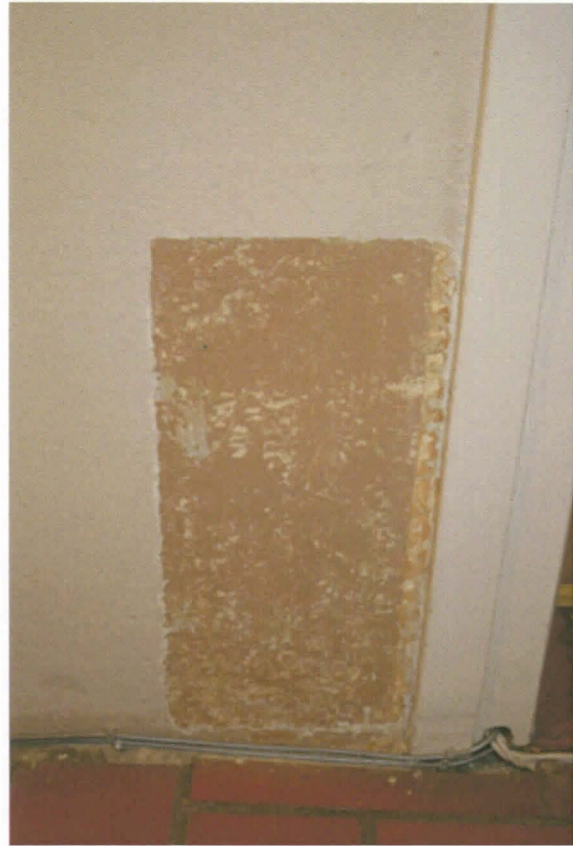
Alttariseinä

Fragmentissa näkyy seinän yläosan liimamaalia ja alaosan öljymaalia, mutta rajaus on hävinnyt.

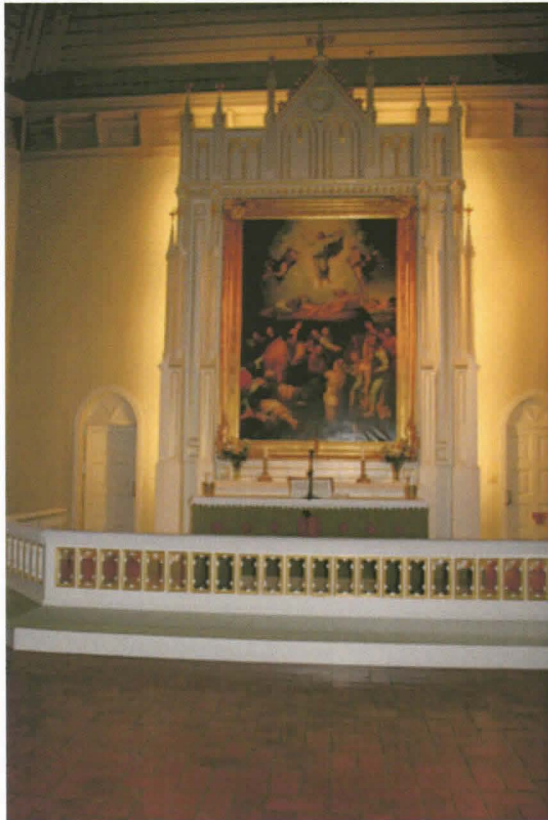
Alttarilaite ja alttarikaide

Kirkon saarnastuoli, alttarilaite ja -kaide ovat peräisin 1880-luvulta.

Alttarilaiteesta otettiin vain yksi näyte, mutta 1930-luvun värityksessä on ollut useampia sävyjä, kun saarnastuolissa.

Alkuperäistä alttarikaidetta on lyhennetty.

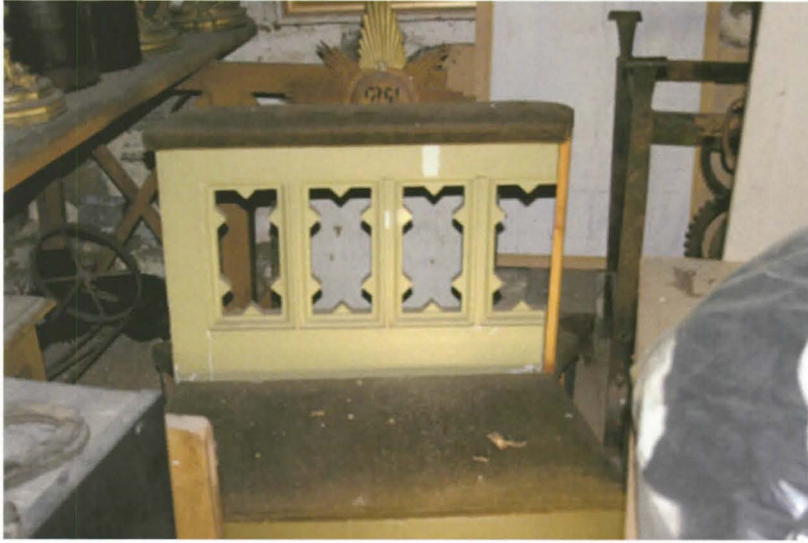
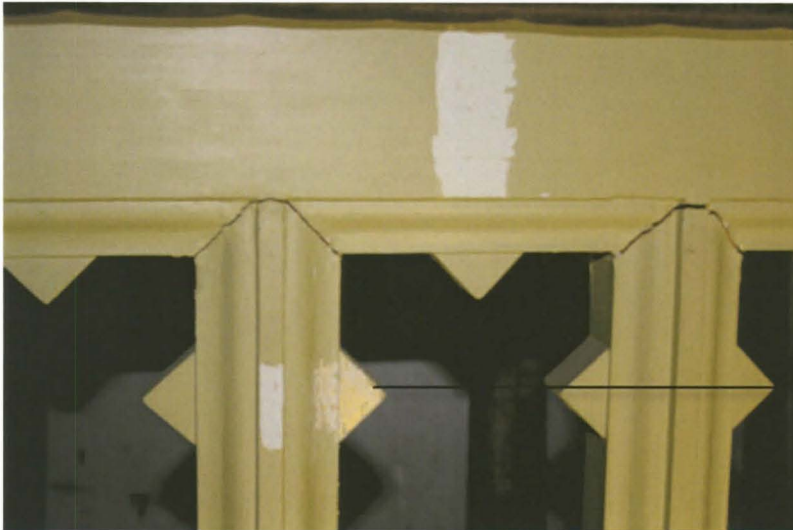
Alttarikaide

Kellotornissa olevassa alttarikaitteen osassa on vain kaksi vanhinta pintakäsittelykerrosta.

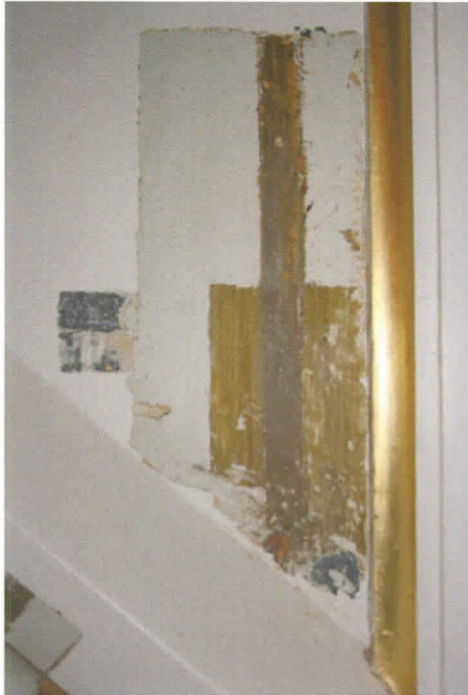
Iso peili

Saarnastuolin peileistä on poistettu alun perin niissä ollut sisempi toinen listoitus.

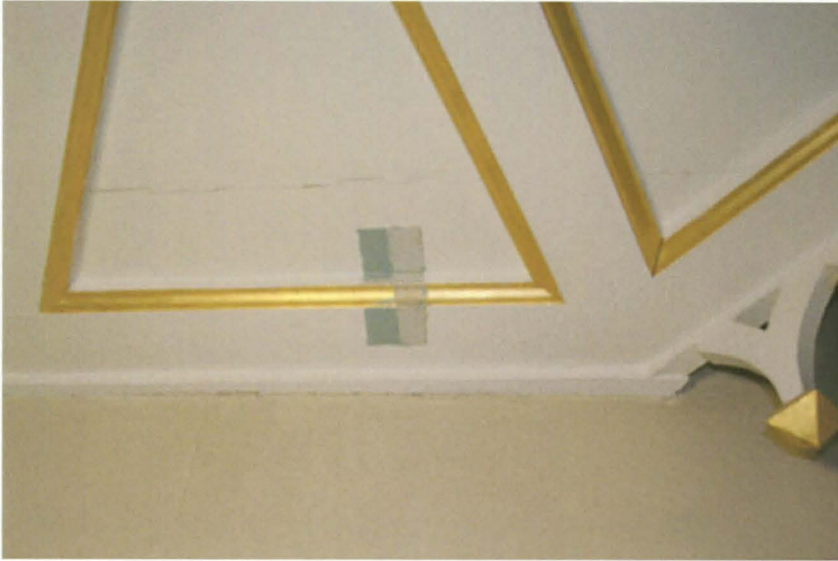
Kaikukatos

Kaikukatoksesta tutkittiin vain kaksi alinta pintakäsittelyä.

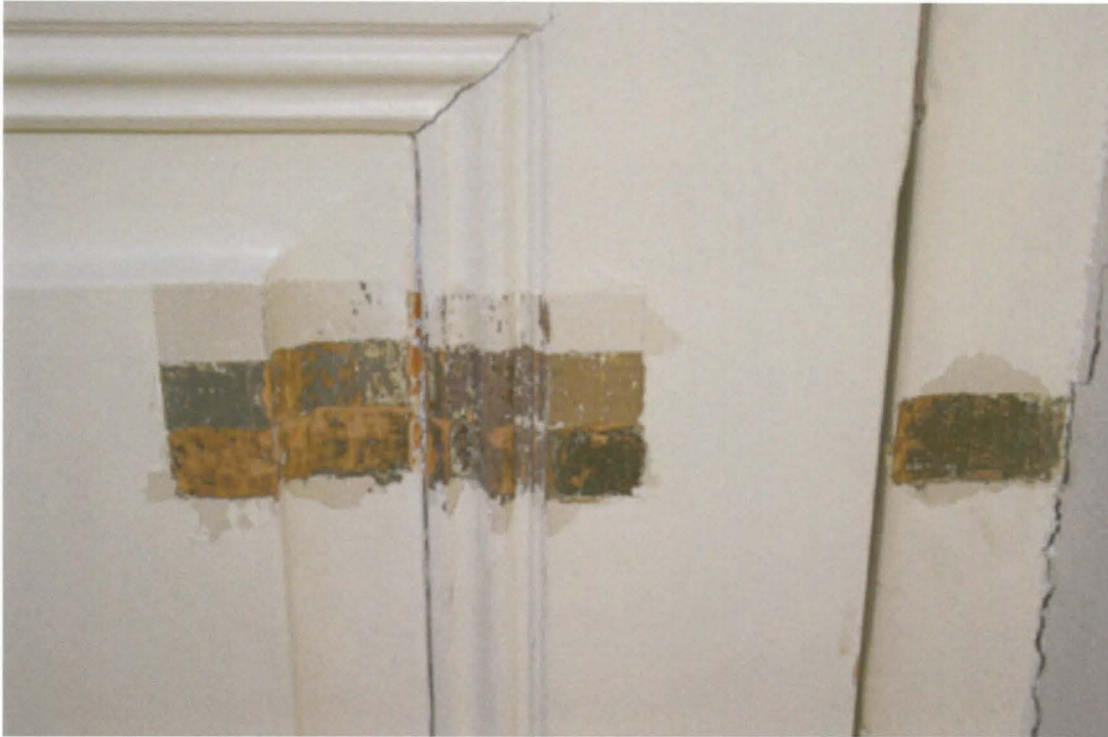
Sakastin ovi sakastin puolelta

Sakastin oven pintakäsittelykerrokset ovat muuten samat, kuin kirkkosalin puolella paitsi että ensimmäinen kerros on ollut peittomaalattu.

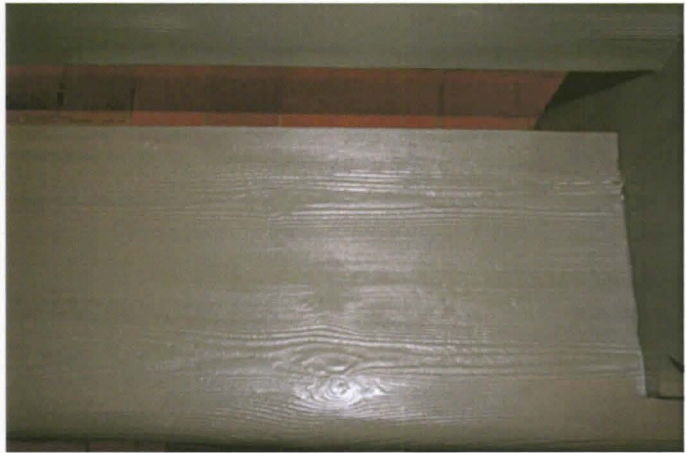
Penkit

Alakerran penkit on hiekkapuhallettu pilalle.

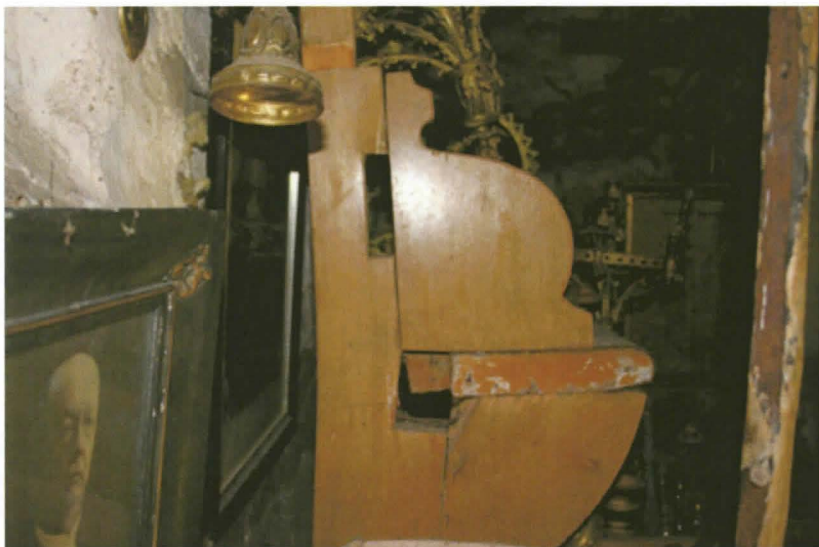
Kellotornissa on penkinosia, joissa on alkuperäistä tammiootrausta.

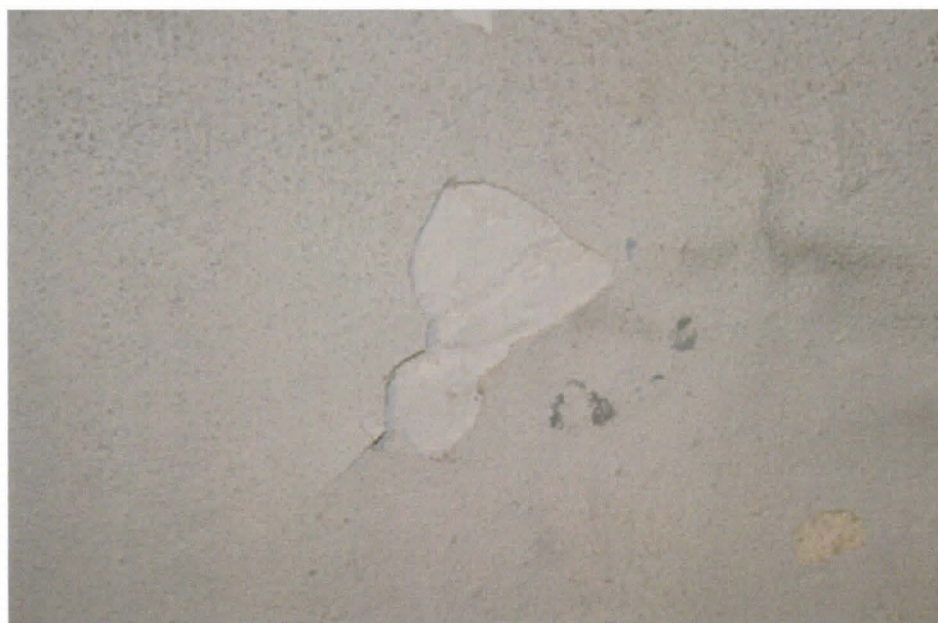
Vestibyyli

Tässä tilassa ei tehty tutkimuksia, mutta silmämääräisesti havaittiin, että seinien nykyinen maali on monin paikoin irti alustasta. Lisäksi se on täysin epäsopiva vanhan alla olevan maalin päälle. Se olisi poistettava.
