RAPORTTI RAAHEN PIKKU JAKENARON JÄTINKIRKON VAURIOIDEN ENNALLISTAMISESTA

15.-18.10.2001

Pk. 2441 10, Kopsa
X= 7167 34
Y= 387 95
Z= 78,5-79,5 m mpy

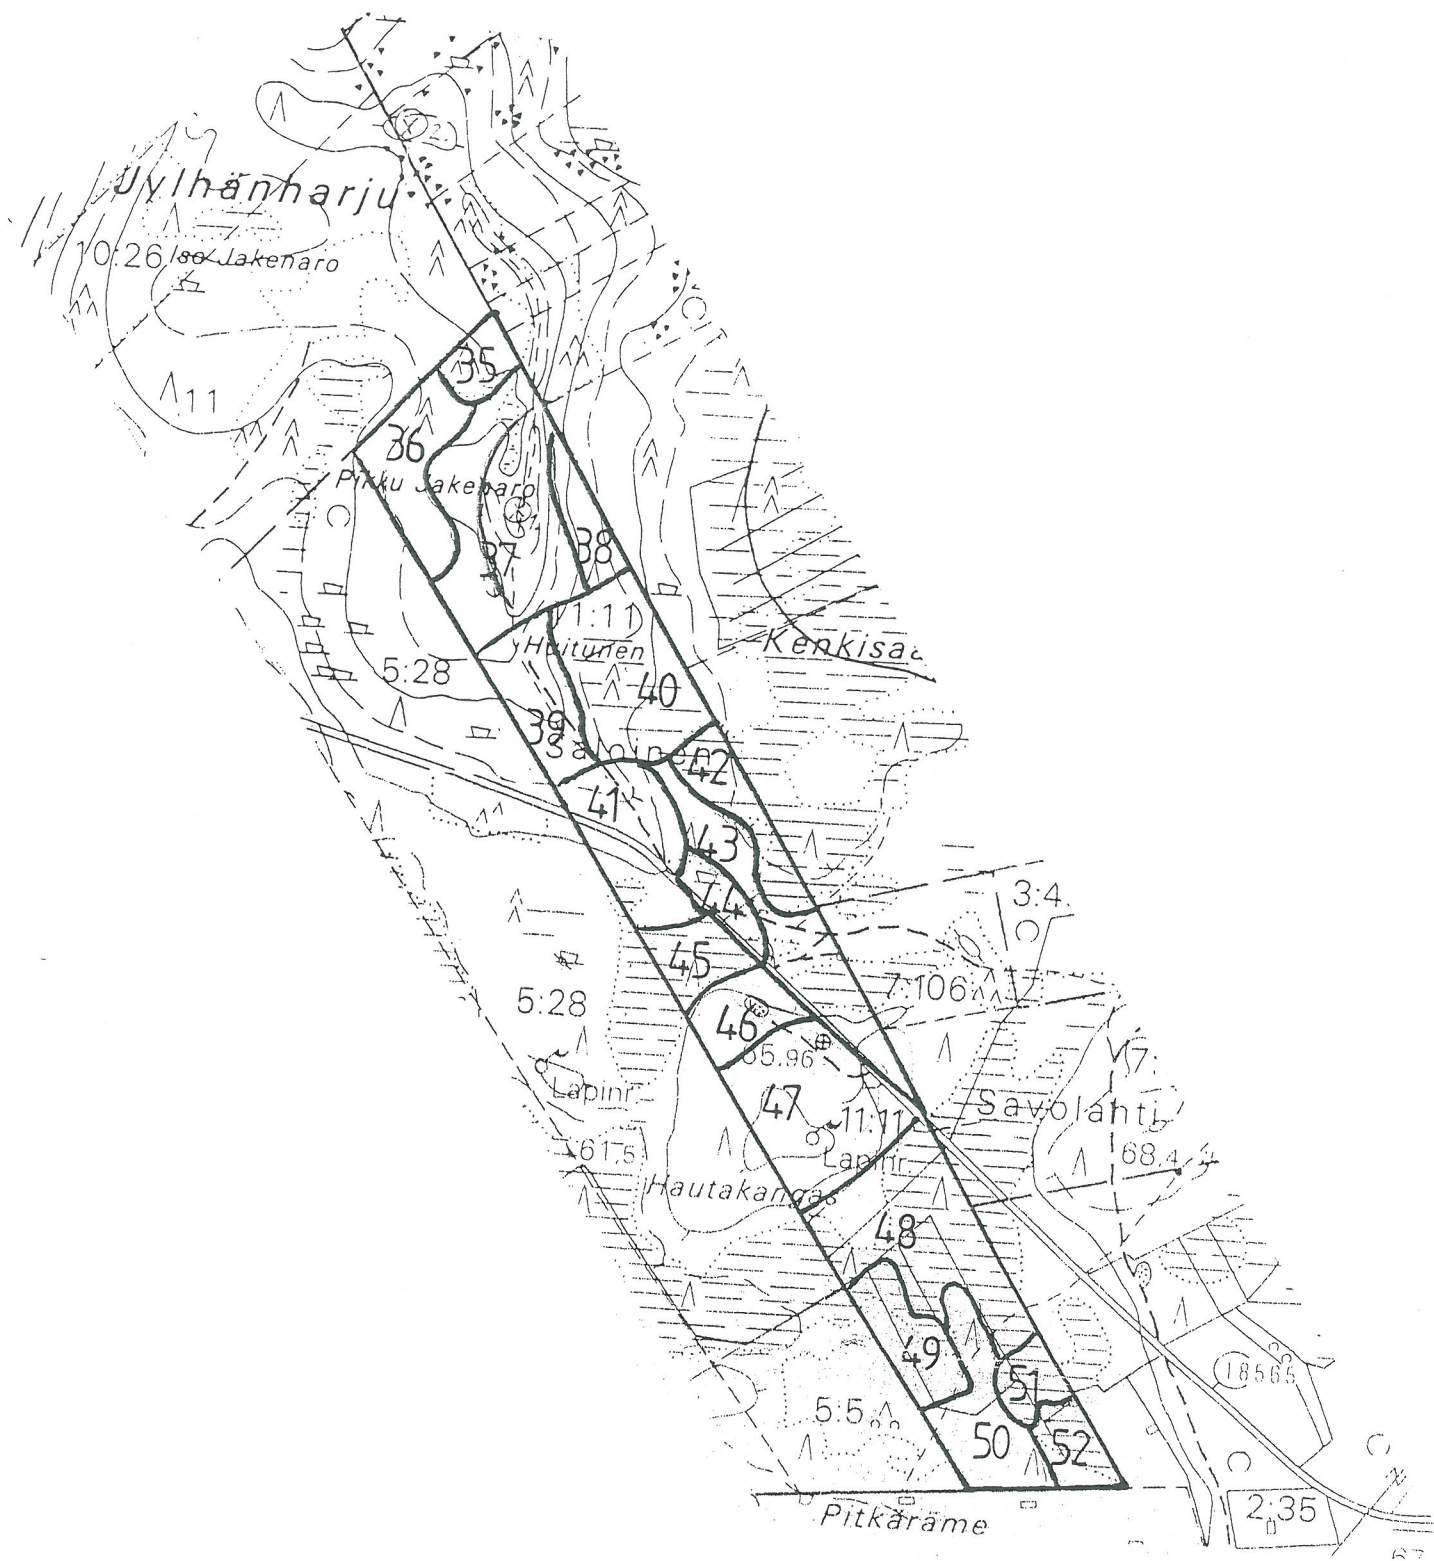
Kartta 1.

JÄTINKIRKOLLE AIHEUTUNEET VAURIOT (Kartta 1)

Pahinta tuhoa puskutraktori oli aiheuttanut sekä eteläiselle että pohjoiselle päädylle. Päätyvallit oli ajettu matalaksi ja niihin kuuluvia kiviä ja pintakasvillisuutta oli siirretty sivuun metsätien molemmille puolille. Eteläisessä päädyssä tuhoalueen laajuus oli itä-länsi -suunnassa 9 metriä. Etelästä pohjoiseen oleva leveys oli puolestaan noin 3 metriä. Pohjoispäädyssä vastaavat tuhoalueen mitat olivat 10 ja 5 metriä. (Kuva 1)

Jätinkirkon itäisen vallin keskiosaa, eteläpäädyssä mitattuna kohdalla 15-22 metriä, oli myös tuhottu. Osa vallin kivistä oli puskettu itäisen puoleiseen rinteeseen sekä osa kohti länsivallia. Tällä kohdalla kiviä löytyi itä-länsi -suunnassa 7 metrin matkalta. (Kuva 2)

Tuhojen korjaus aloitettiin itävallin keskiosasta. Ympäristöön levinneet kivet siirrettiin käsin ja ämpäreitä apuna käyttäen takaisin valliin. Pienemmät kivet kasattiin valliin
