TARKASTUSRAPORTTI
KATANPÄÄN LINNAKESAARI

Kustavi

Metsähallitus 2009
Mia Puotunen

KATANPÄÄN RAKENNUSKANNAN TARKASTUS 24.11.2009

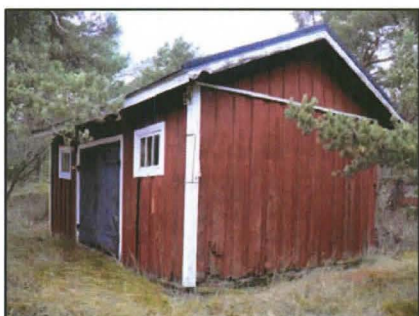
Varaston huopakatto on pahasti notkollaan ja alapään puuosissa on kosteusvaurioita.

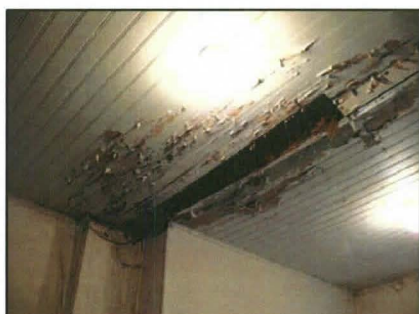
Hirsirungossa on kosteusvaurioita.

Räystäään kautta on päässyt vettä rakenteisiin mikä on kostuttanut yläpohjan ja katto on tullut osittain alas.
