TARKASTUSRAPORTTI

Länsi-Turunmaan saaristo

METSÄHALLITUS

Mia Puotunen 2009

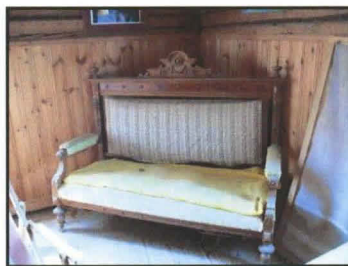
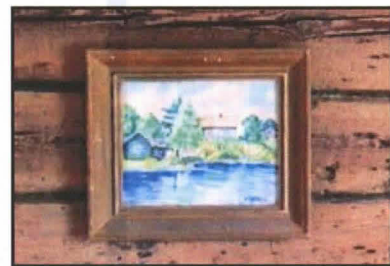
Rakennus on osin huonokuntoinen. Eteläpään lattiarakenne on pettänyt, hirsiseinä pullistunut ulospäin ja päivä paistaa sisälle seinän ja lattian rajalta. Muuri on täysin rapautunut ja piippu romahtamispisteessä. Katto on kohtalaisessa kunnossa. Rakennuksen käyttöön vaatii vähintään lattioiden avaamisen ja kunnostamisen, muurin purkamisen turvallisuussyistä, hirsiseinän oikomisen sekä katon paikkaamisen.

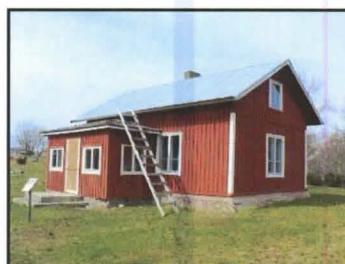
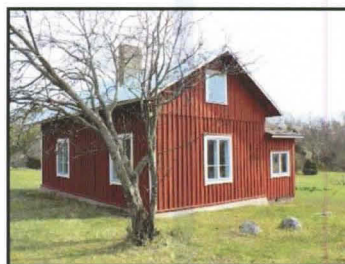
Torppa sijaitsee laajan kallioiden reunustaman avoimen niittyalueen koillislaidalla. Se on hirsirunkoinen, kaksihuoneinen ja kuistillinen rakennus. Nykyinen ulkoasu on todennäköisesti 1930–40-luvulta. Satulakatto on katettu aaltopellillä (alla päre). Torpassa on kiviperusta, joka on päällystetty betonilla. Torpassa on neliruutuiset T-ikkunat ("väärinpäin", pikuikkunat alhaalla). Julkisivu on vuorattu peiterimoitetulla pystylaudoituksella, julkisivun pääväri on punainen. Ikkunat, vuorilaudat ja nurkkalaudat ovat valkoiset. Kaakkoissivun aumakattoinen kuisti on katettu päreillä ja ikkunat ovat yksiruutuiset.

Lattialistojen paikalla olevat raakalautojen pätkät voisi ottaa pois. Peltikaton asennusta ei ole tehty oikein. Rännit puuttuvat ja vesi valuu mm. suoraan kuistin pärekatonalle, mikä ei tule kestäväkään pitkään.

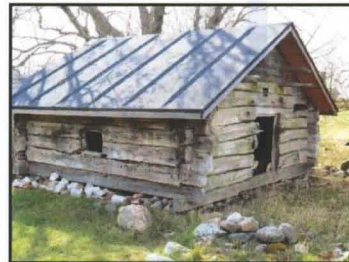
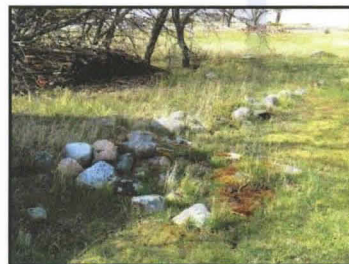
Asuinrakennuksen länsipuolella sijaitseva entinen eläinsuoja (tai osa siitä) on hirsirunkoinen ja pitkänurkkainen ja se on perustettu nurkkakiville. Satulakatto on katettu kolmiorimoi-
tetulla huovalla. Rakennuksen hirret ovat huonokuntoisia ja länsipääty on tuettu följereilla. Navetan runko on kunnostettu sekä katto tehty v. 2004.

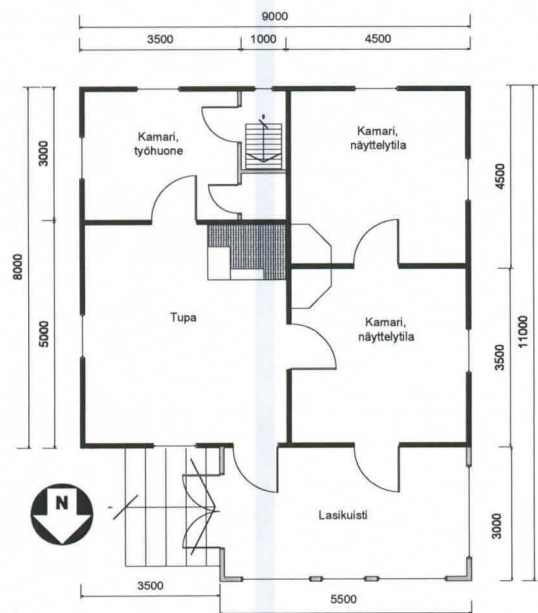
- Rakennus on pääosin hyvässä kunnossa.
- Kamarien uunit ovat halkeillet, ja rappaus on osin huonossa kunnossa
 - Räystäiden aluslaidoituksessa on jonkin verran kosteusvaurioita ja ne pitää kunnostaa tarvittavin osin.
 - Kuistin alla olevan kellarin betoniseinät ovat murtuneet ja osin painuneet. Kuistin

perustuksen / kellarin rakenteiden kantavuus on syytä tarkistaa ja tarvittaessa vahvistaa ja/tai tukea.

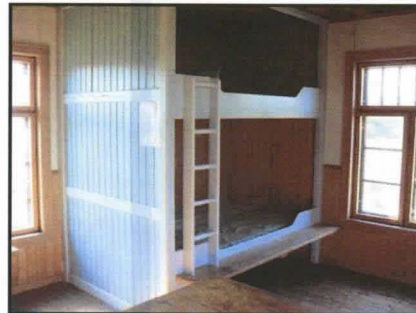
Rakennuksen alkuperäinen ilme on osin hävinnyt korjausten yhteydessä. Rakennus on osaksi hirsirunkoinen ja hakanurkkainen ja se on perustettu nurkkakiville. Seinät on vuorattu peiterimoitetulla pystylaudalla ja katto on katettu huovalla. Rakennus on maalaamaton. Ikkunat ovat korkeat T-jakoiset ja 7-ruutuiset. Osa ulkopuolen ikkunoista on vanhoja ja osa uudempia, jotka on ”jaettu ruutuihin” päälle lisätyillä listoilla.

Autiotupa on hyvässä kunnossa käytön näkökulmasta. Katon huopakate on paikoin revennyt. Vanhoja ikkunoita on myös yritetty kitata, mutta on tehty väärin. Vanhojen ikkunoiden kittauksen ja vanhan maalin päälle on lisäksi sivelty terva/pellavaöljy/tärpättiseosta. Räystäslaudoissa on käytetty kyllästettyä puuta.

- vanhojen ikkunoiden kittauksen uusiminen oikealla tavalla
- irtolistoitukset pois uudemmista ikkunoista, saavat olla erilaiset ja uudemmat
- kaikkien ikkunoiden puuosien hionta / ulkopuoliset puitteet
- ikkunapuitteiden maalaus valkoiseksi / ulkopuoliset puitteet

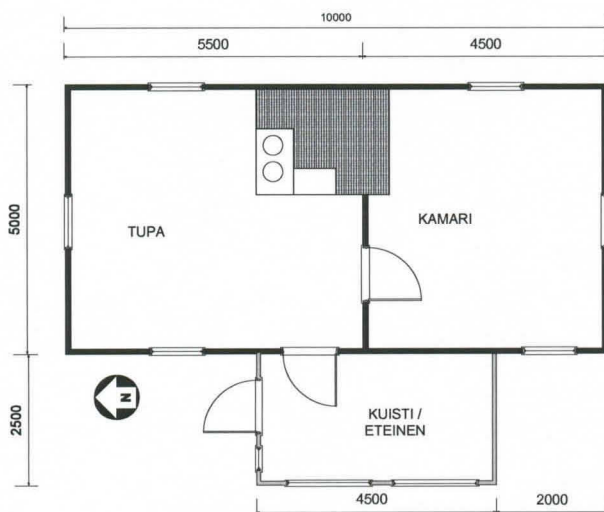
Torppa on rakenteellisesti kohtalaisessa kunnossa ja sillä on hyvä käyttöarvo nykyisessä muodossaan.

Uunin kunnostaminen käyttökuntoon kannattaisi toteuttaa.

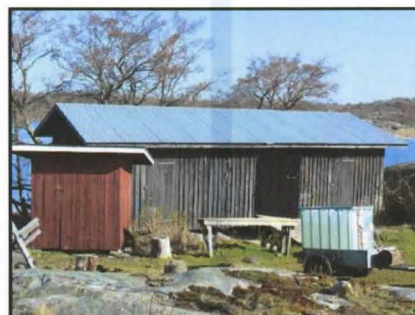
Entinen vaja toimii nykyään leirikeittiönä ja majoitustilana. Vajan edustalla on puusee. Rakennus on hyväkuntoinen.

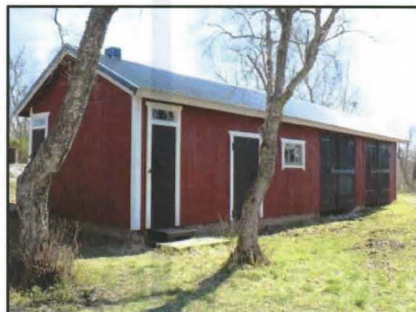
Rakennus on hyväkuntoinen. Rakennuksen toisessa päässä on ulkokäymälät.

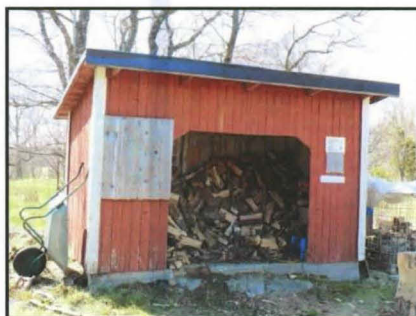
Puurunkoinen polttopuusuoja on kohtalaisessa kunnossa.

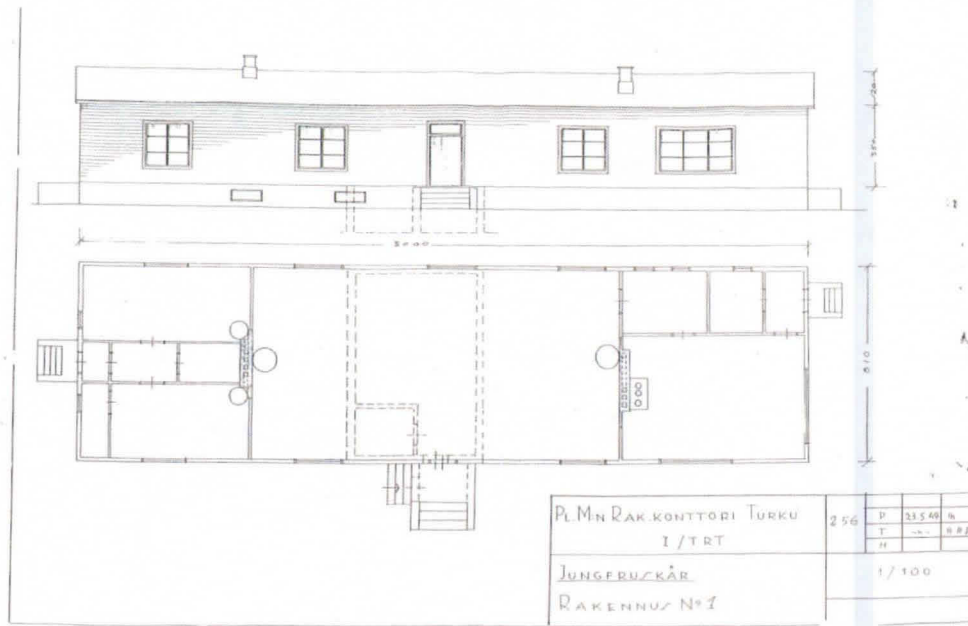
Rakennuksessa on laho- ja homevaurioita. Kohteeseen on tehty kuntotutkimus ja korjaussuunnitelma v. 2004 (Ins.tsto Turun Rakennussuunnittelu Oy, Esko Randell). Asiakirjoja säilytetään Metsähallituksen Turun toimistossa. Suunnitelma löytyy myös Reiskasta kohteen liitetiedoista.

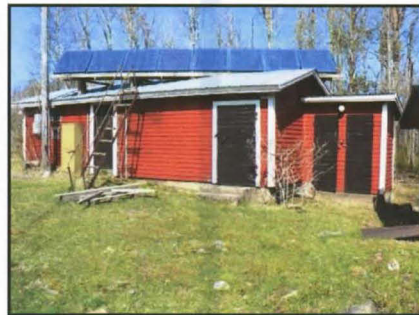
Hyväkuntoinen varasto sijaitsee kasarmin pihapiirissä. Pihapiirissä on lisäksi ulkokäymälä.

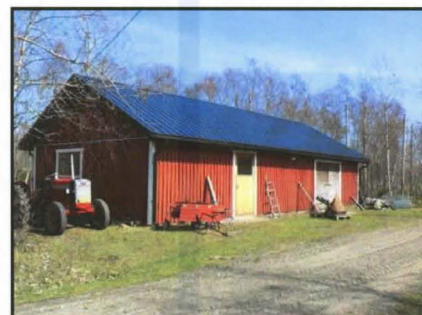
Hyväkuntoinen rakennus kasarmille johtavan tien varrella.

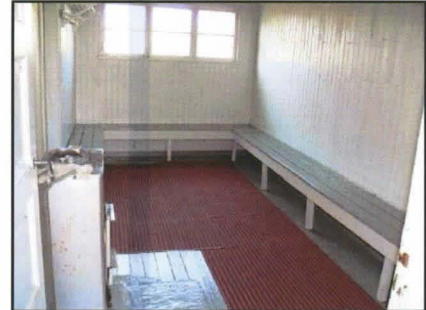
Sauna on kasarmin ohella ainoa sotien välissä rakennettu ja nykypäiviin säilynyt rakennus. Sauna on hyvässä kunnossa ja sen alkuperäinen sisustus on nähtävissä pukuhuoneessa. Saunan pohjoispäätyyn on myöhemmin rakennettu puukatos, jolloin myös päädyn ikkuna on peitetty. Saunan ulkomaalaus on jäänyt kesken.

Toimenpide-ehdotus: palautetaan saunan alkuperäinen ulkoasu purkamalla saunan päädyssä oleva puukatos ja palauttamalla päädyn ikkuna. Saatetaan ulkomaalaus loppuun. Ulko-oven eteen on tehtävä uudet portaat. Lähiympäristön siivous.

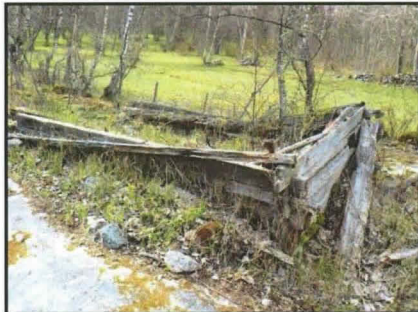
Jannaksen niittytaidon
jäänteet

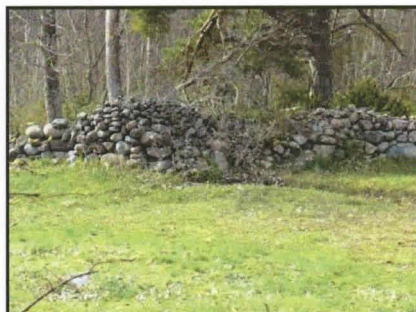
Jannaksen niityn kiviaita-
rakennetta
