# ALA - PONKU

# ALA - PONKU / LOKKA / TYÖKERTOMUS

## Ala-Ponku / Lokka, vauriokartoitus / 5.6.1996 / E.T , A.L.

### Entistämistyö vv.1997-1998 .

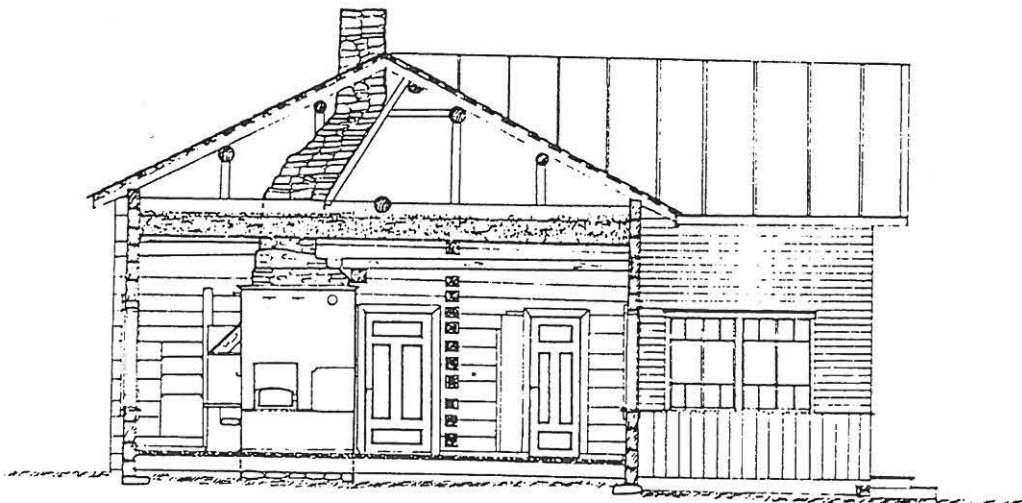
LEIKKAUS B - B

Maanleikkaukset paljastivat ,että eteenkin rakennuksen ylärinteen puoleiset alahirret olivat kärsineet maannousemasta ja sulavien lumien aiheuttamista kosteusongelmista ja ne jouduttiin sillä sivulla uusimaan useamman hirsikerran osalta .Muilta sivuilta vähemmän.

Kivijalusta korjattiin ja täydennettiin puuttuvien kivien osalta. Talotikkaat ja nuohoojan kulkutiet uusittiin .Savupiippu jouduttiin uusimaan vesikaton yläpuoliselta osuudeltaan . Samassa yhteydessä piippuun asennettiin teräsputki , jotta saatiin paloviranomaisen hyväksyminen piipun rakenteelle . Pätekaton päälle asennettu huopakatto päällystettiin kesällä -98 uudella huovalla ja piipun päähän asennettiin piippuhattu . Ulkomaalaus suoritettiin pääosin heinäkuussa alkuperäisyyttä noudattaen .

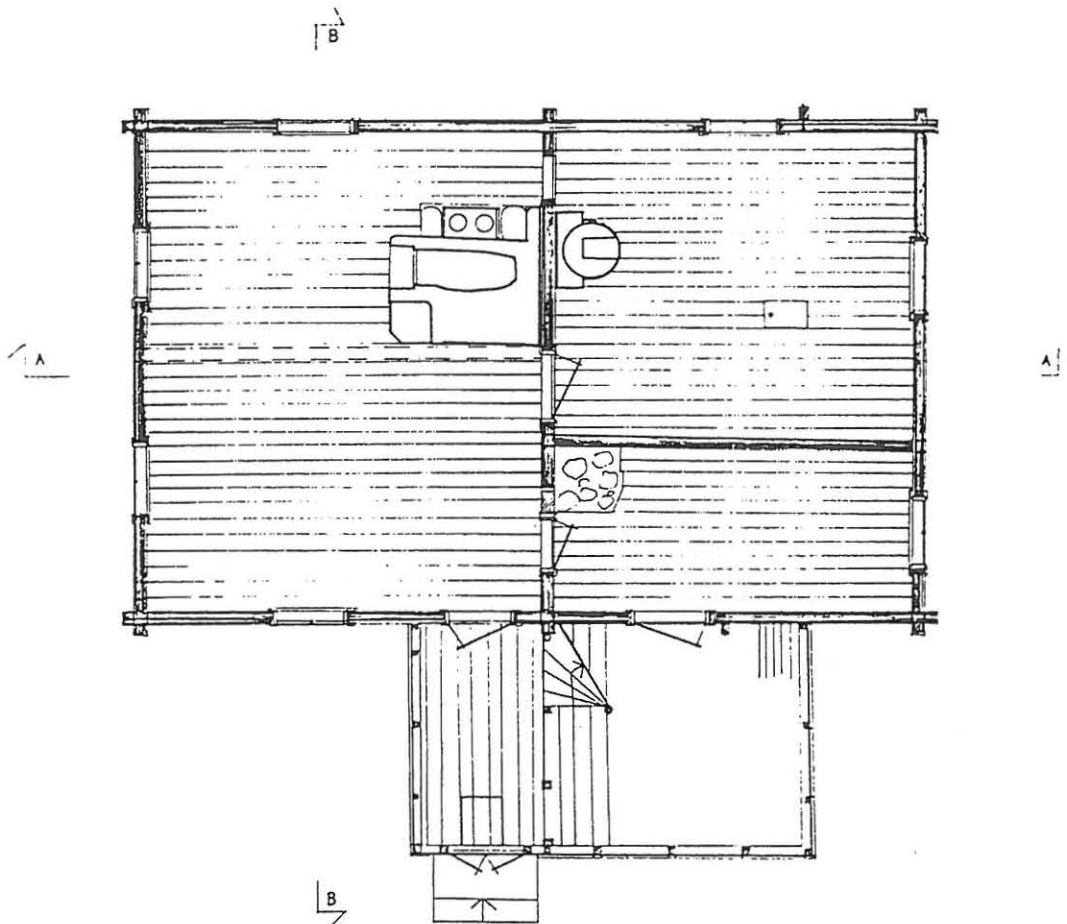
POHJA

Tuvassa suurimmat korjaustarpeet kohdistuvat piisiin, jossa ainakin yksi tulisija on saatava käyttökuntoon, mieluummin kaikki, jos mahdollista (kustannukset). Sisäkaton oikaisumahdollisuus on tarkistettava. Lattia on avattava ja kannatusraturakenteet korjattava, jos tarpeen, alahirsien vaihdon yhteydessä. Lopuksi se on maalattava. Ikkunat ja ovet on kunnostettava ja maalattava, sekä seinät puhdistettava, sekä tilkitsemiset tarkistettava.

Tuvan suuri luonnonkivistä muurattu piisi oli kärsinyt pahoin, sillä sen kaikki savuhormit olivat tukossa ja rappaus pahoin kärsinyt. Kaikki kolme tulisijaa saatiin kuitenkin kunnostettua ja piisin pinta korjattiin MV:n konservaattori Pentti Pietarilan antamien ohjeiden mukaisesti (kuten muutkin pintakäsittelyt kts.liite). Lattian aukaisu osoitti vauriokartoituksen epäilyt oikeiksi, eli vuoliaiset oli uusittava Samassa yhteydessä vaihdettiin märät multapenkkimaat ja vaihdettiin legasoraan. Katon taipumisen syy oli kannatuskiinnityksen irtoamisen vuoksi ja joka saatiin kiinnitettyä uudelleen ja katto oikaistua. Ikkunoiden ja ovien korjaustöiden jälkeen ne maalattiin malaustyöohjeiden mukaisesti.

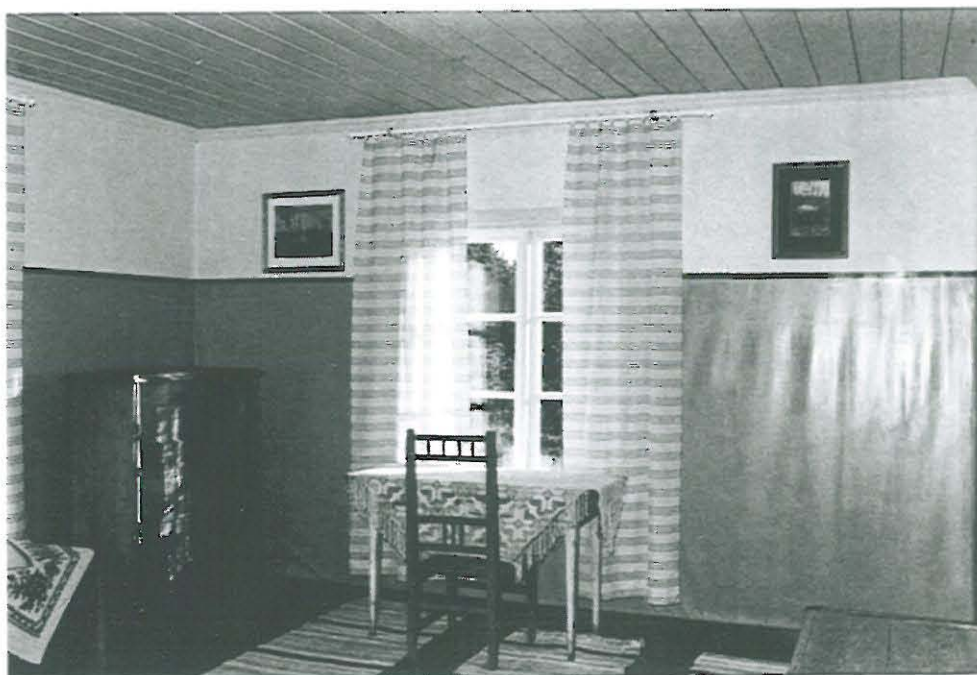
Huone lähes alkuperäisessä asussaan , ainoastaan vuode puuttuu .

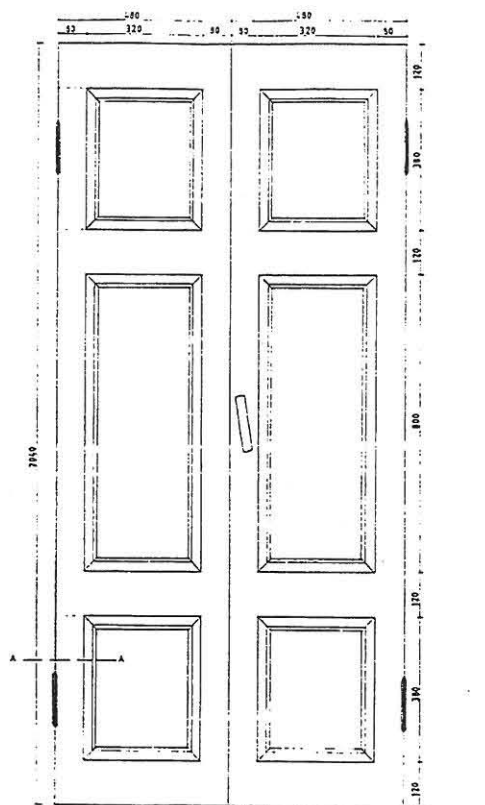
OVI ETUKUVA 1:5

Myös kuistin lattia oli osin uusittava ja osin korjattava, sekä lopuksi maalattava. Samaalla jouduttiin oikaisemaan koko kuisti, sillä se oli kallistunut ulospäin niin, että se oli osin rikkonut rakennuksen seinän yläosaa. Keskenjäänyt sisäkatto tehtiin valmiiksi. Ikkunat korjattiin ja maalattiin, sekä rikkiäiset lasit uusittiin. Ulko-ovet olivat hävinneet ja vanhat pariovet oli korvattu tilapäisesti yhdellä ovelle.

Vanhojen ovien malli löytyi niiden jäänteistä liiteristä ja niitä täydennettiin valokuvista saaduilla tiedoilla. Ulkoportaat uusittiin kokonaan.

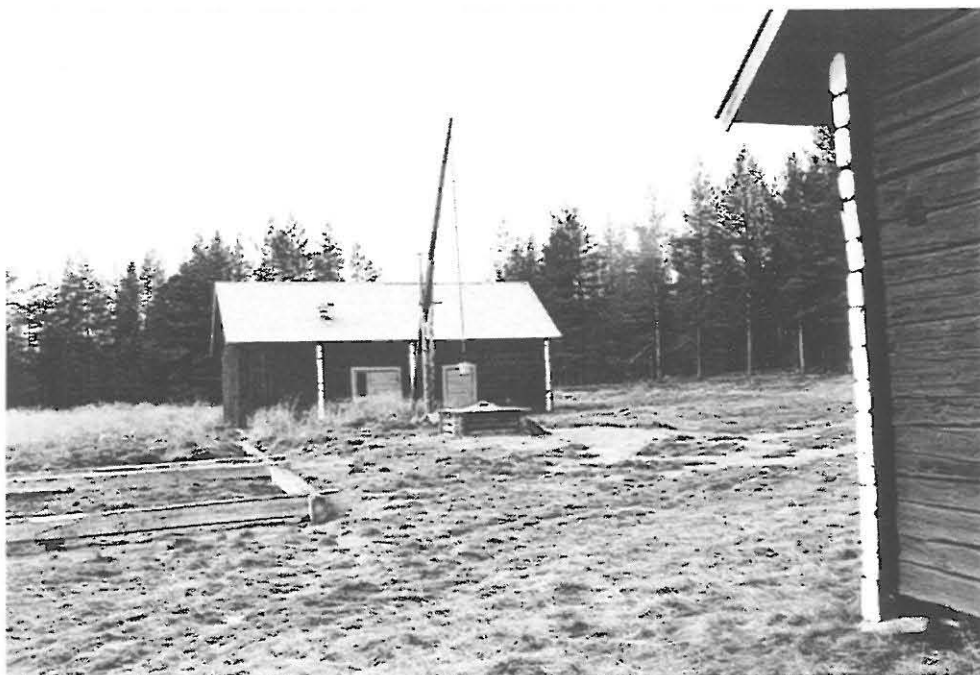
Kuvan vasemmassa laidassa hirsikerta kuvaamassa vanhan karjarakennuksen paikkaa .

Alkuperäinen navetta-ja tallirakennus ,sekä lato sijoitettiin yhden hirsikerran muodosa asuinkenttään kertomaan sen kuulumisesta alkuperäiseen rakennuskantaan.
