**TURUN LINNAN ESILINNAN JULKISIVUN
KUNNOSTUSTYÖ VAIHE 1 v.2007**

RAKENNUSTOIMISTO LAINIO & LAIVORANTA OY

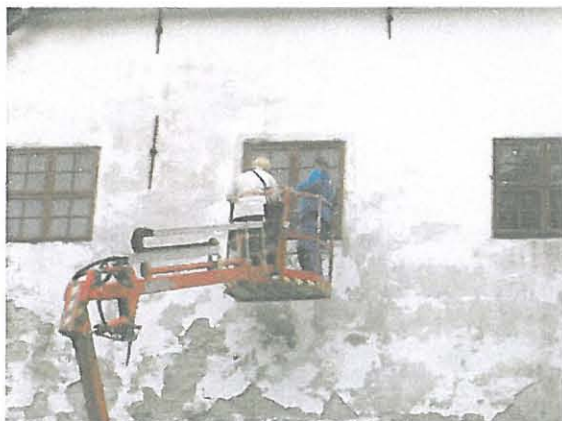
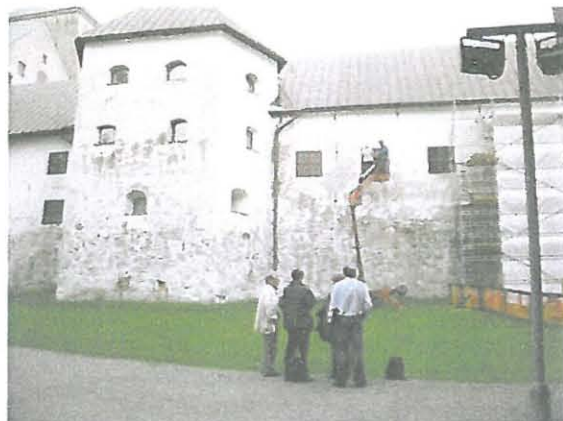
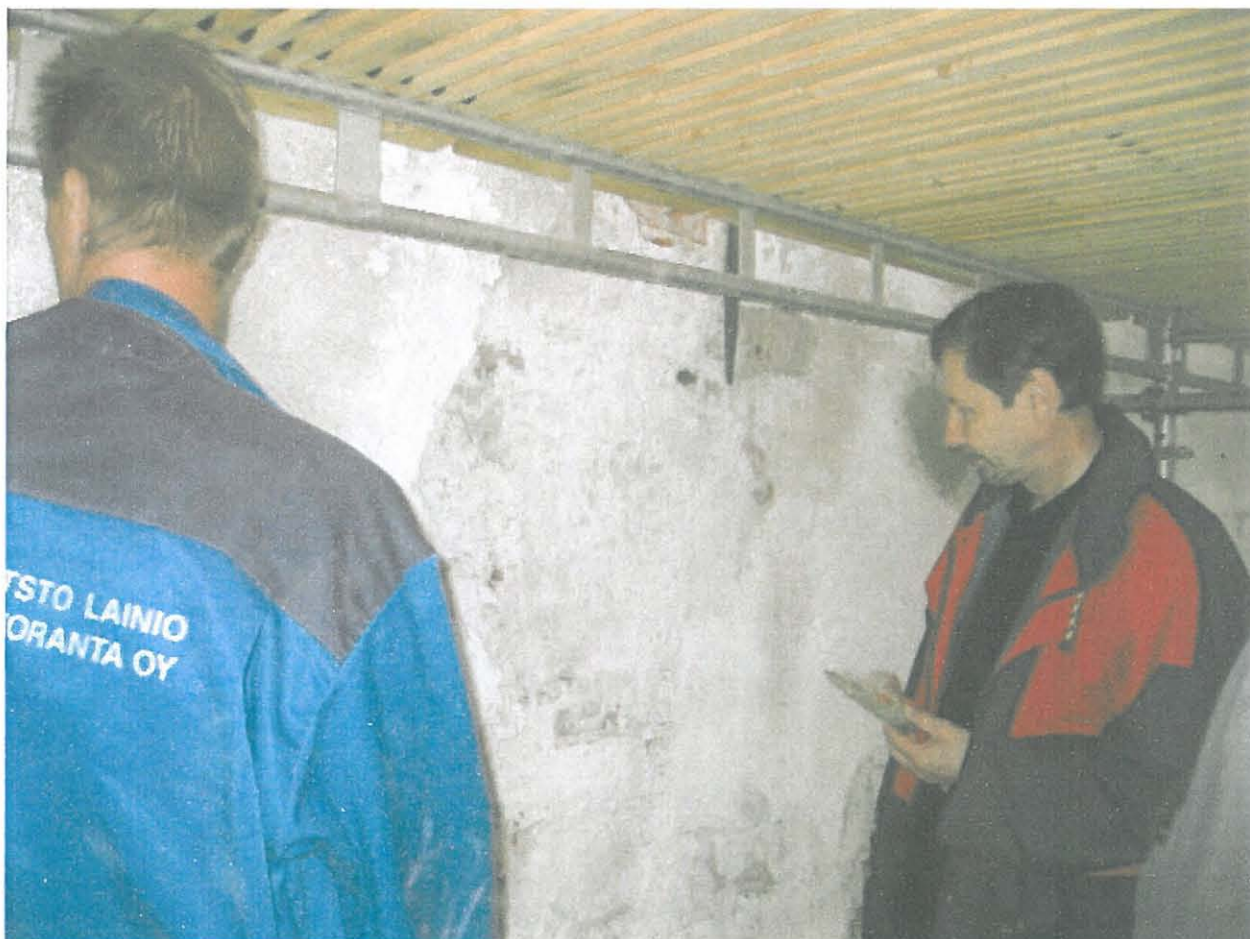
Kaikki tapahtumat pyrittiin työmaakokousten yhteydessä tuomaan esille mahdollisimman yksityiskohtaisesti ja konkreettisesti museoviraston edustajille.

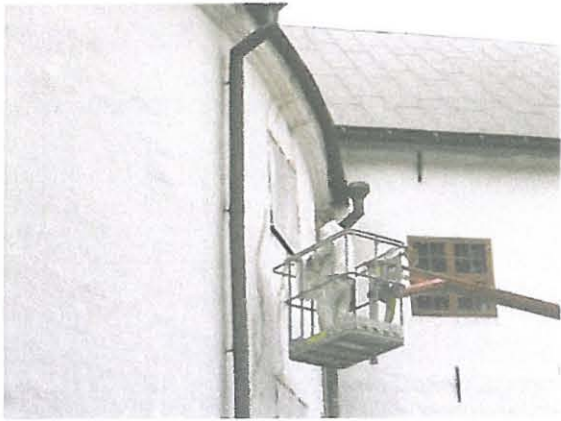
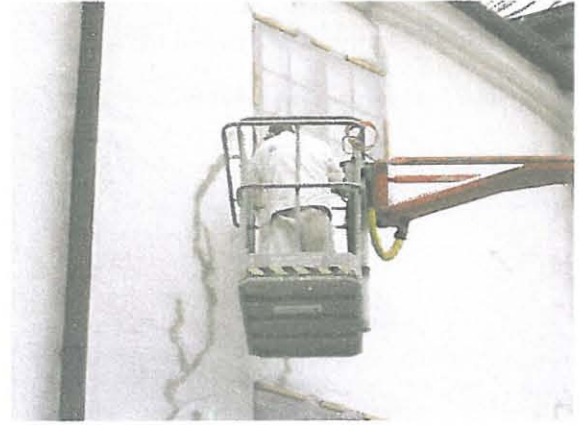
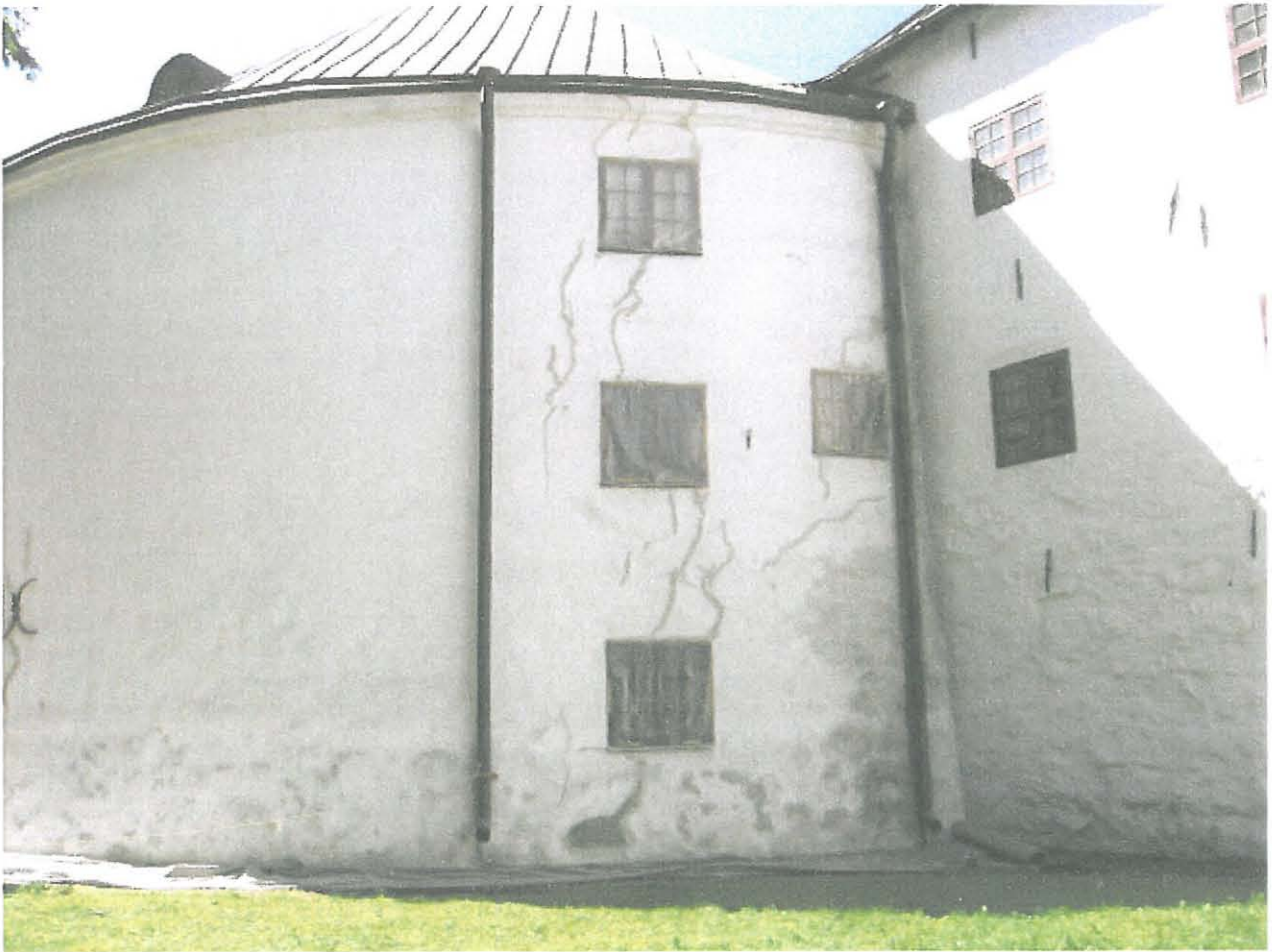
Pyöreäntornin vauriot olivat huomattavan paljon vähäisemmät. Siinä oli lähinnä rakenteiden liikkeistä aiheutuneita halkeamia, jotka paikattiin.

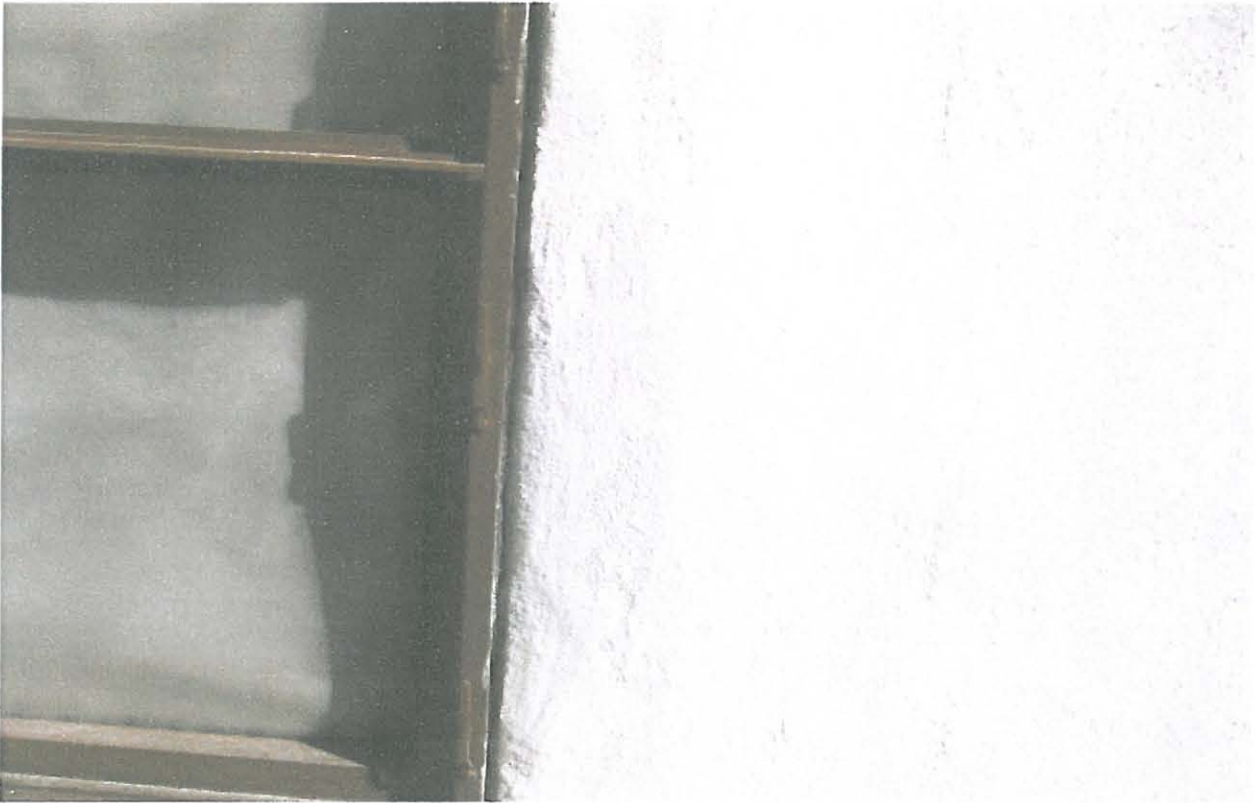
Ikkunoiden karmit olivat edellisessä remontissa liitetty rappaukseen elastisella massalla. Nämä saumat poistettiin ja tehtiin mallityö miten rappaus voitaisiin liittää karmiin ilman "kittiä".

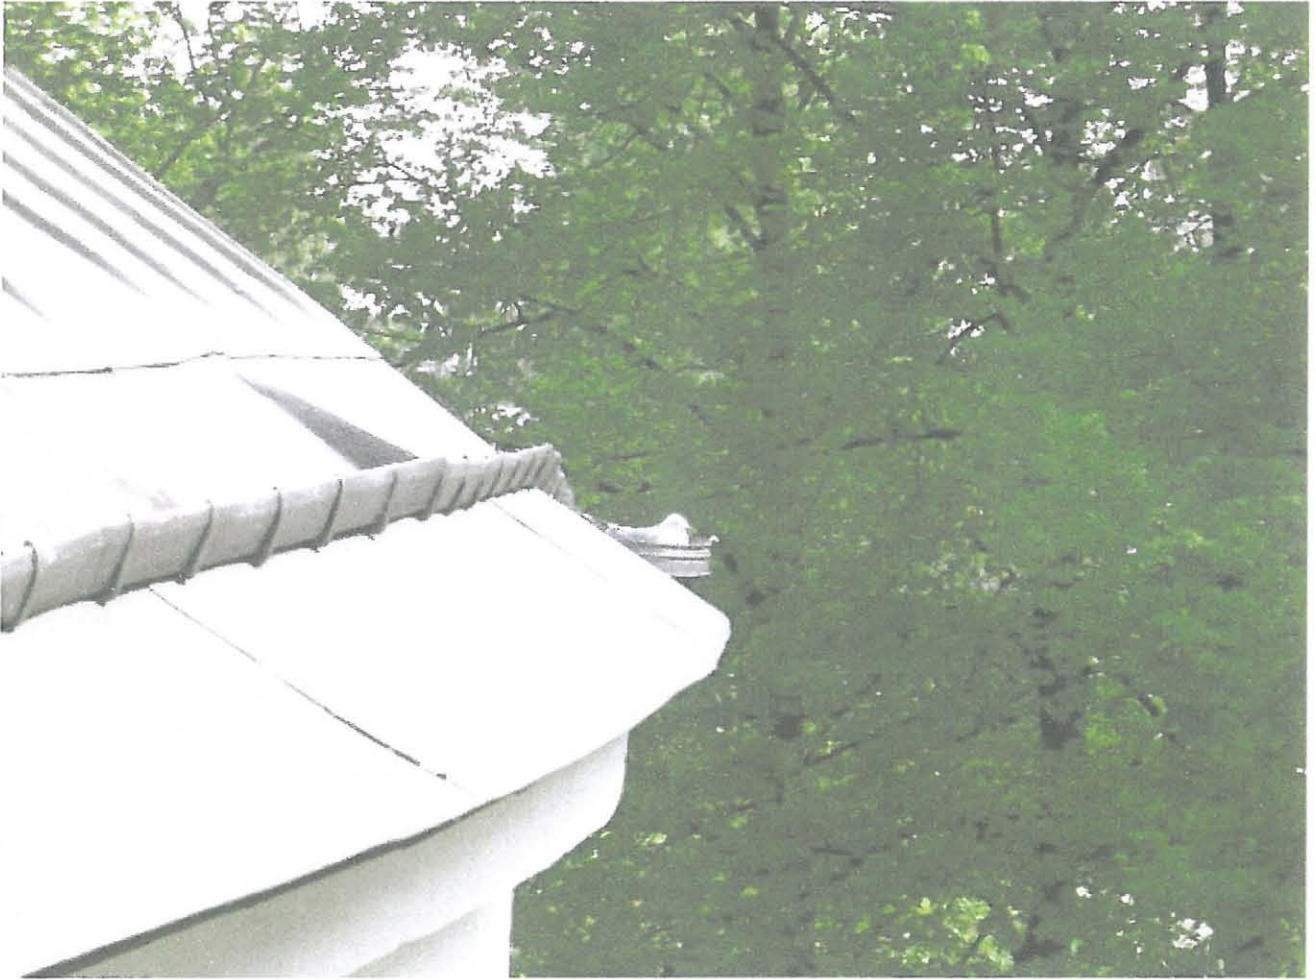
Yksi keskeisimmistä rappausvaurioiden aiheuttajista on hallitsemattomasti seiniä pitkin valuvat sadevedet. Rännien tukkeutumiseen on monia syitä, mm. puiden lehdet, yms. epäpuhtaudet tai vaikka pesäpaikka.
