PYHÄN HENRIKIN KAPPELI

Perustusten vaurioitumisen ja korjauksen kartoitus

Opinnäytetyö
Marraskuu 2010

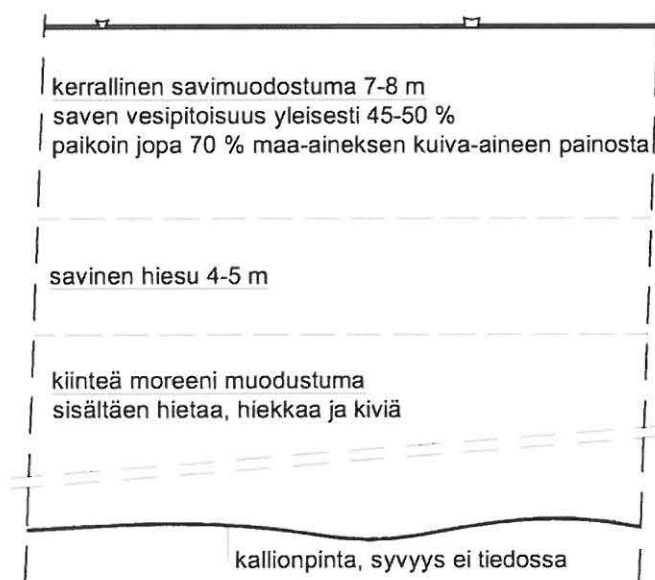
KUVIO 18. Maakerrokset Pohjavahvistus Oy:n raportin mukaisesti

Pohjavahvistus jatkoi tutkimuksiaan vuonna 1973 Kokemäen seurakunnan tilattaessa heiltä suunnitelmat perustusten vahvistamista varten. Tarkoituksena oli selvittää syyt kappelin vaurioihin ja kallistumiseen sekä seinissä oleviin halkeamiin ja näiden perusteella ehdottaa sopivaa ratkaisua perustusten vahvistamiseksi. Pohjasuhteiden selvittämiseksi kappelin vieressä tehtiin kahdessa kohtaa koetinkairauksia sekä perustamistavan määrittämiseksi kaivettiin kappelin viereen kolme koekuoppaa. Samalla otettiin maanäytteitä laboratoriotutkimuksia varten maa-ainesten ominaisuuksien määrittämiseksi sekä kallistumien suuruuden määrittämiseksi suoritettiin sokkelin yläreunan vaaituksia.

Pohjatutkimus Oy:n suorittamien pohjasuhteita selvittävän tutkimuksen mukaan maanpintaa lähinnä on aluksi 7-8 metriä paksu kerrallinen savimuodostuma⁴, joka
