# PYHÄN HENRIKIN KAPPELI KOKEMÄKI

RAPORTTI  
Päivitys vuonna 2003 tehtyyn vauriokartoitukseen.  
NIINA UUSI-SEPPÄ  
4.8.2008

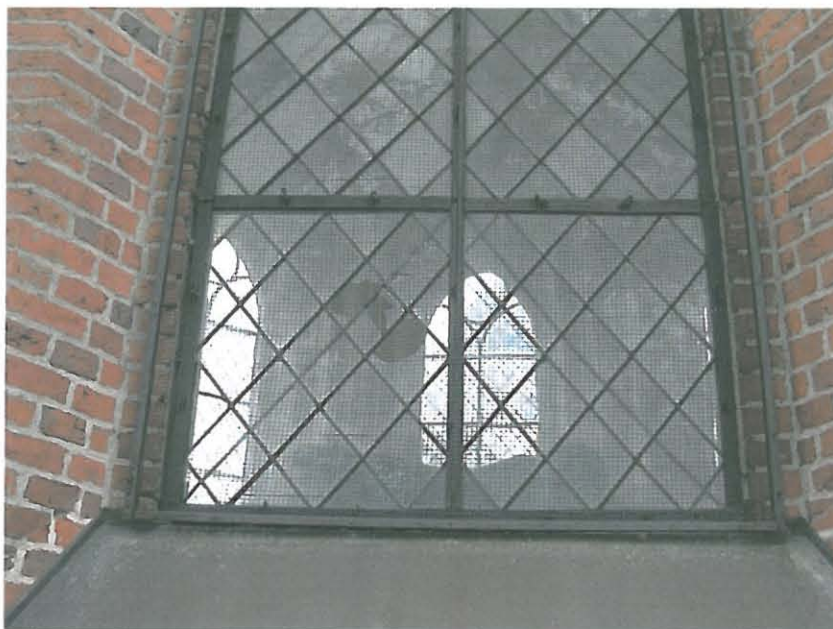
Kappelin ikkunoita oli kivitetty syksyllä 2007 ja kolme ikkunaruuua oli rikkoutunut. Ikkunoissa on muitakin, aikaisemmin rikkoutuneita ruutuja, mutta niitä ei ole korjattu, koska korjaaminen on hankalaa (lyijypuiteikkunan reunapala tai korkea sijainti). Aiemmissa raporteissa on myös todettu, että rikkiäiset ikkunat turvaavat edes jonkinlaisen ilmanvaihdon kappelin sisällä. Nyt viime talvena rikutut kolme ruutu on korjattu.
