# KUUSISTON LINNA JA KARTANO

Esteettömyyskatselmus 31.5.2007

Niina Kilpelä, Kynnys ry

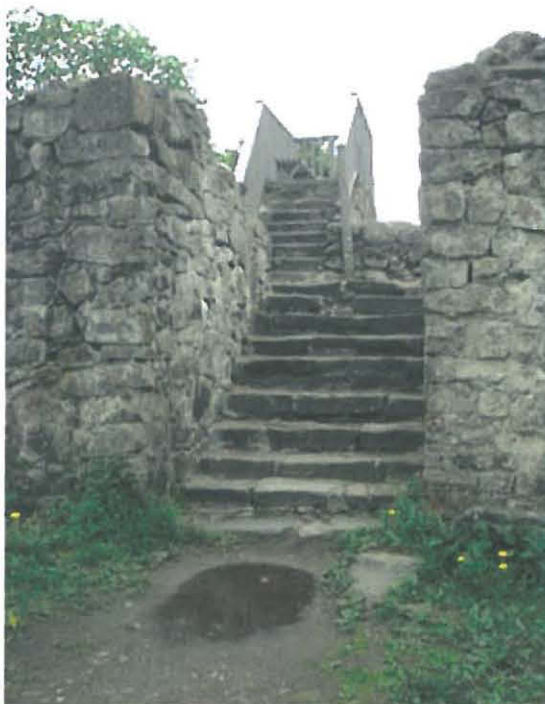
Sisäänkulkuväylä päälinnaan on jyrkkä ja pinnaltaan epätasainen.

Ensimmäisestä esilinnasta on kulkuyhteys päälinnaan (pääsisäänkäytävä). Reitillä on portaita (erikorkuisia kiviaskelmia) ja jyrkästi nousevaa maastoa. Helppokulkuisemman portaan ja tarkoituksenmukaisten käsijohteiden rakentaminen parantaisi tilannetta esteettömyyden kannalta. (Käsijohde mieluiten molemmille puolille porrasta.)

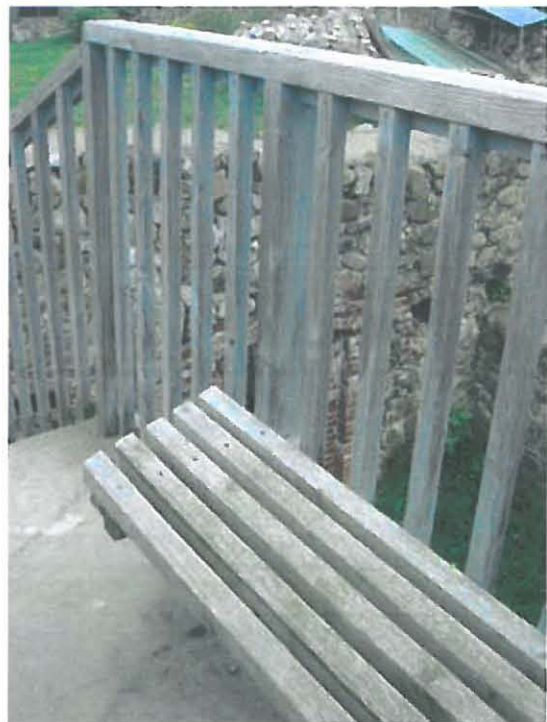
Näköalapaikan portaissa ei ole tarkoituksenmukaista käsijohdetta.

Päälinnan reunalla on näköalapaikka. Sinne johtavat jyrkät kiviportaat. Alemmalla osuudella ei ole käsijohteita. Ylemmän osuuden kaiteesta saa hieman tukea, mutta varsinaisia käsijohteita ei ole. Askelmien nousujen korkeudet vaihtelevat suuresti. Askelmia on myös vaikea hahmottaa puutteellisen kontrastin takia. Näköalapaikalla on penkki levähättämistä varten ja raunioiden kokonaisuuden hahmottaa parhaiten juuri ylhäältä käsin. Tarkoituksenmukaiset käsijohteet helpottaisivat portaissa kulkemista. Ainakin ylimmän askelman reuna tulisi merkitä selkeällä kontrastiraidalla.

*Kehittämisehdotus: Pyörätuolille (avustajan kanssa) soveltuvien reittien selvittäminen. Käsijohteiden lisääminen kohtiin, joissa on tasoeroja. Käsijohteen lisääminen näköalatasanteen kaiteeseen. Kontrastiraitojen lisääminen porrasaskelmiin.*
