TYÖKOhteita

KYMINLINNA JA RUOTSINSALMEN MERILINNOITUS

KYMINLINNA

KORJAUSTYÖT

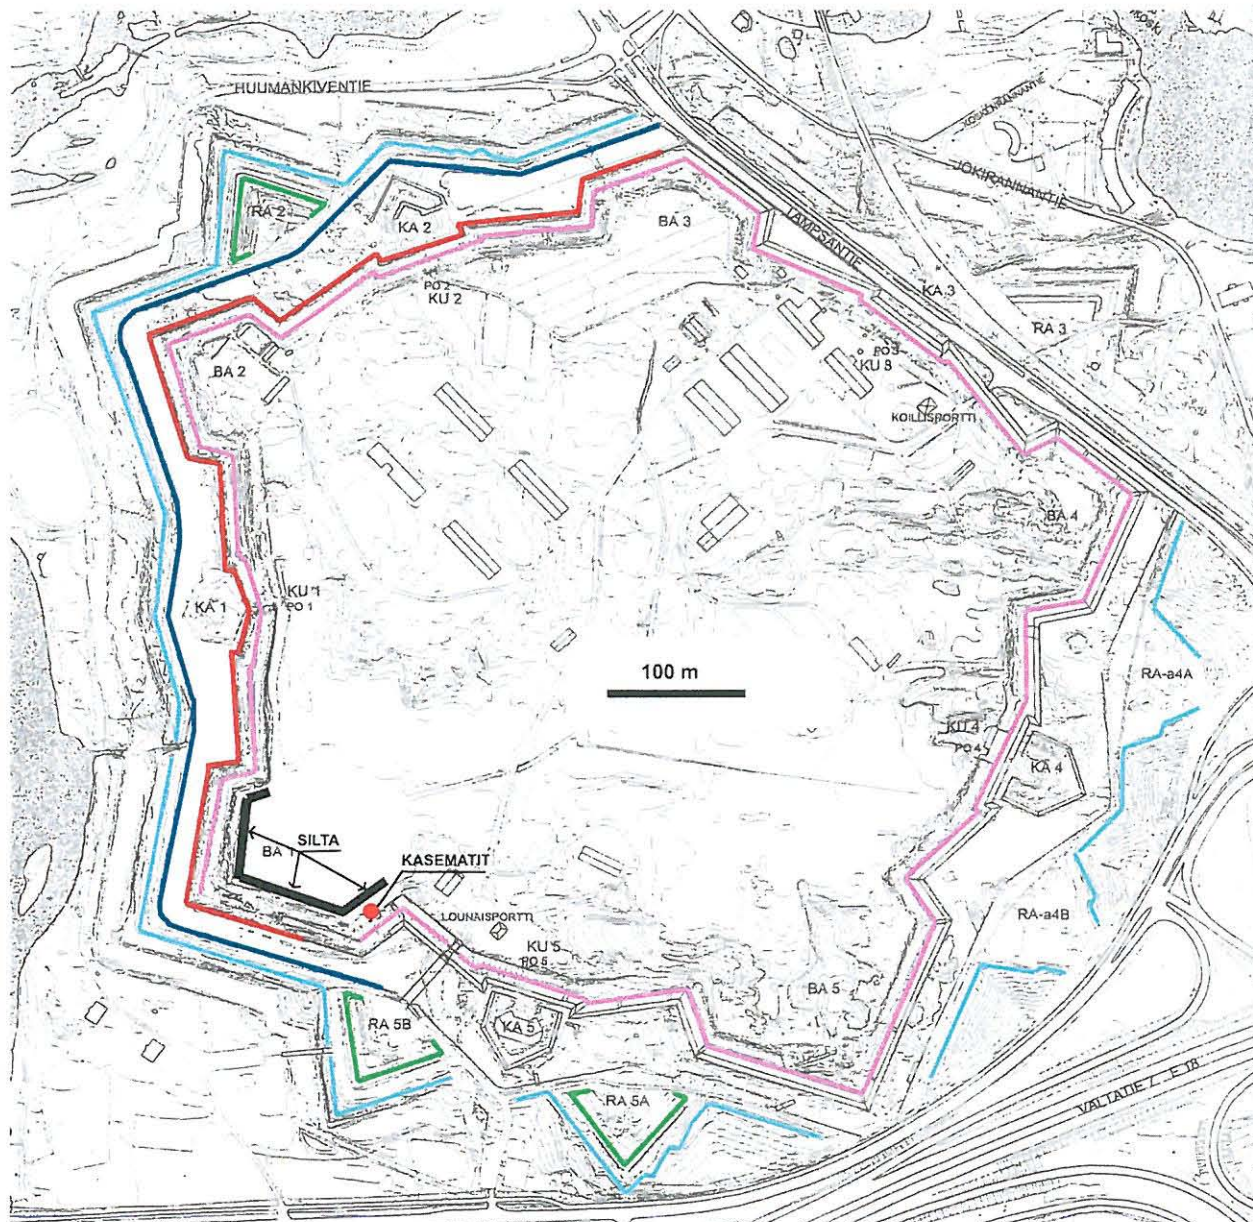
PÄÄMUURI, korjaamaton noin 1000 m

RINTAMUURI päämuurin päällä, korjaamaton noin 2500 m

VASTAMUURI, korjaamaton noin 1100 m

RINTAMUURI vastamuurin päällä, korjaamaton noin 2500 m

ULKOVARUSTUSTEN MUURIT, korjaamaton noin 500 m

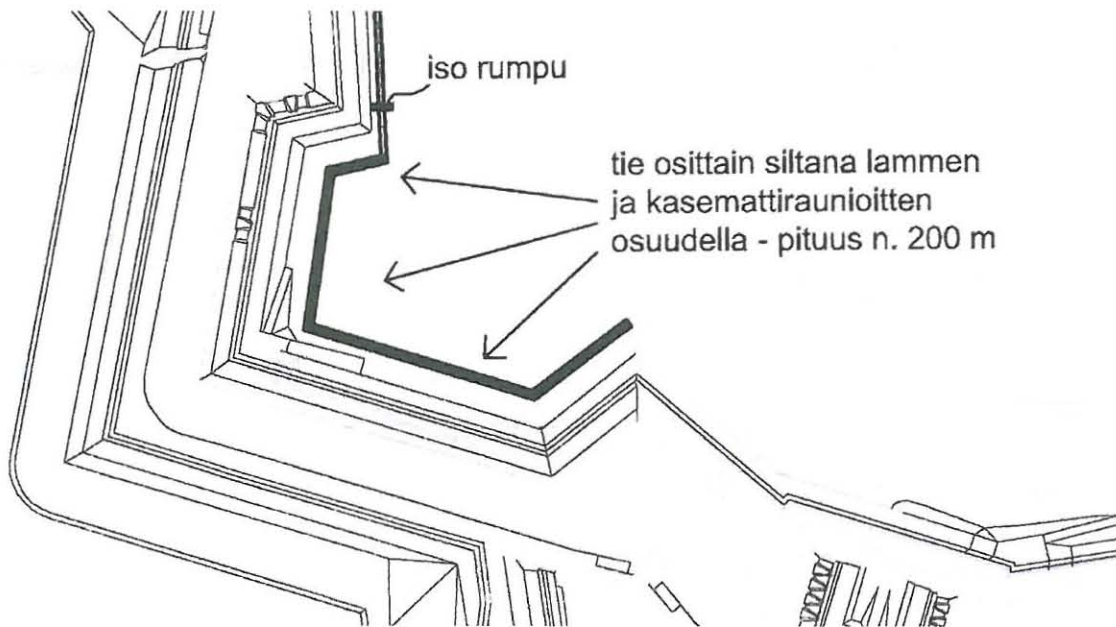
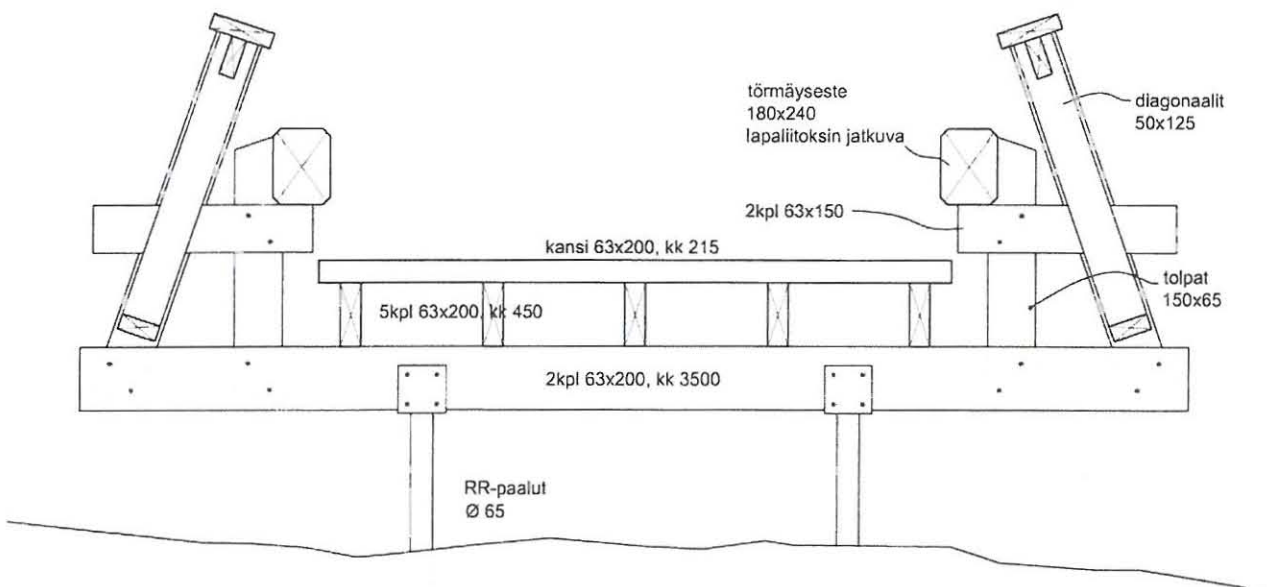
Bastioni 1 kävelysilta

- alue sijaitsee Senaatti-kiinteistöjen omistamalla maalla
- tarkoituksena on rakentaa vallien juureen, sisäpuolelle huoltotie/kävelytie
- bastioni 1 kohdalla kävelytie tulisi kulkemaan lammen takia siltarakaisuna korjaamattomien kasemattien editse
- pituutta siltarakenteella olisi noin 200 metriä
- silta on tarkoitus tehdä elementtiperiaatteella, sillasta on alustavat suunnitelmat, Eero Kotkas 2006
- elementtejä / puutavaran työstöä on mahdollisuus tehdä talvella
 - o noin 14 miestyövuotta (7 miehelle töitä noin 2 vuodeksi)

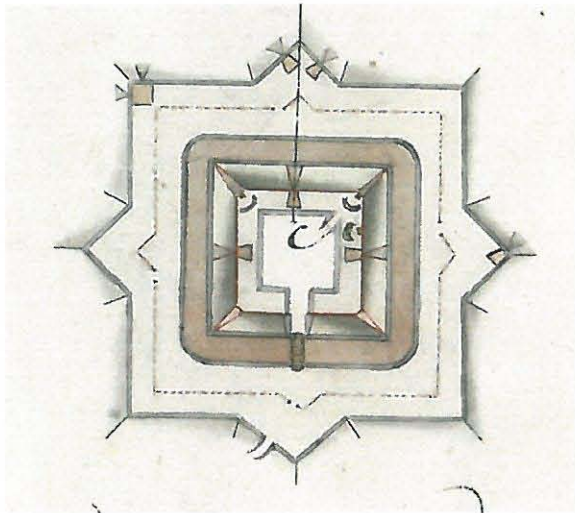
Redutti Tiutisen pohjapiirros Venäläisen Insinöörikomennuskunnan aineistosta, MV, KYH, arkisto.

- sijaitsee osittain Kotkan kaupungin ja osittain viereisten kiinteistöjen omistamalla maalla
- raivaus
- muurien kunnostaminen: osalla syvätäyttö riittänee, suurimmalla osalla purku ja uudelleen rakentaminen
- vesieristeiden asennus
- vallityöt
- talvella voidaan tehdä raivausta ja muurin kunnostusta teltassa
 - o noin 21 miestyövuotta (7 miehelle töitä noin kolmeksi vuodeksi)

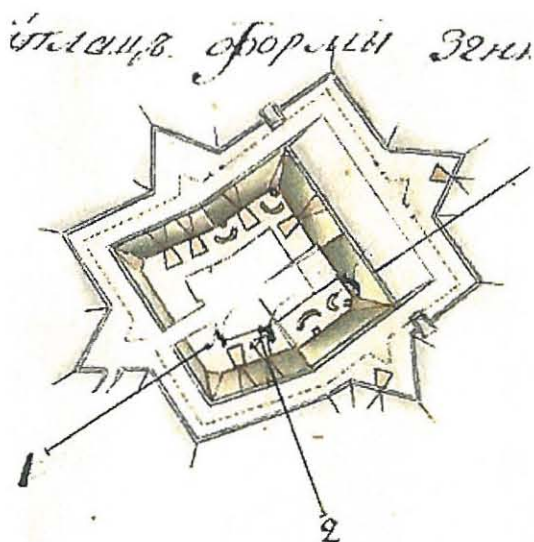
Redutti Pitkäsalmen pohjapiirros Venäläisen Insinöörikomennuskunnan aineistosta, MV, KYH, arkisto.

- sijaitsee UPM:n omistamalla maalla
- raivaus, ellei UPM ennätä tehdä ennen mahdollisten korjaustöiden aloitusta, UPM:n (Sami Oksa)kanssa keskusteltu raivauksesta, toteutus olosuhteiden salliessa olisi ollut jo syksyllä 2010, katselmuksessa keväällä 2010 UPM:ltä suullisesti ajatus osallistua myös korjauskustannuksiin
- muurien kunnostaminen: esille kaivu, syvätäyttö riittänee osalla, suurimmalla osalla uudelleen rakentaminen
- vesieristeiden asennus
- vallityöt
- talvella voidaan tehdä raivausta ja muurin kunnostusta teltassa
- redutin lähistöllä olevan ruutikellarin kivijalan kunnostaminen
 - o noin 35 miestyövuotta (7 miehelle töitä noin viideksi vuodeksi)

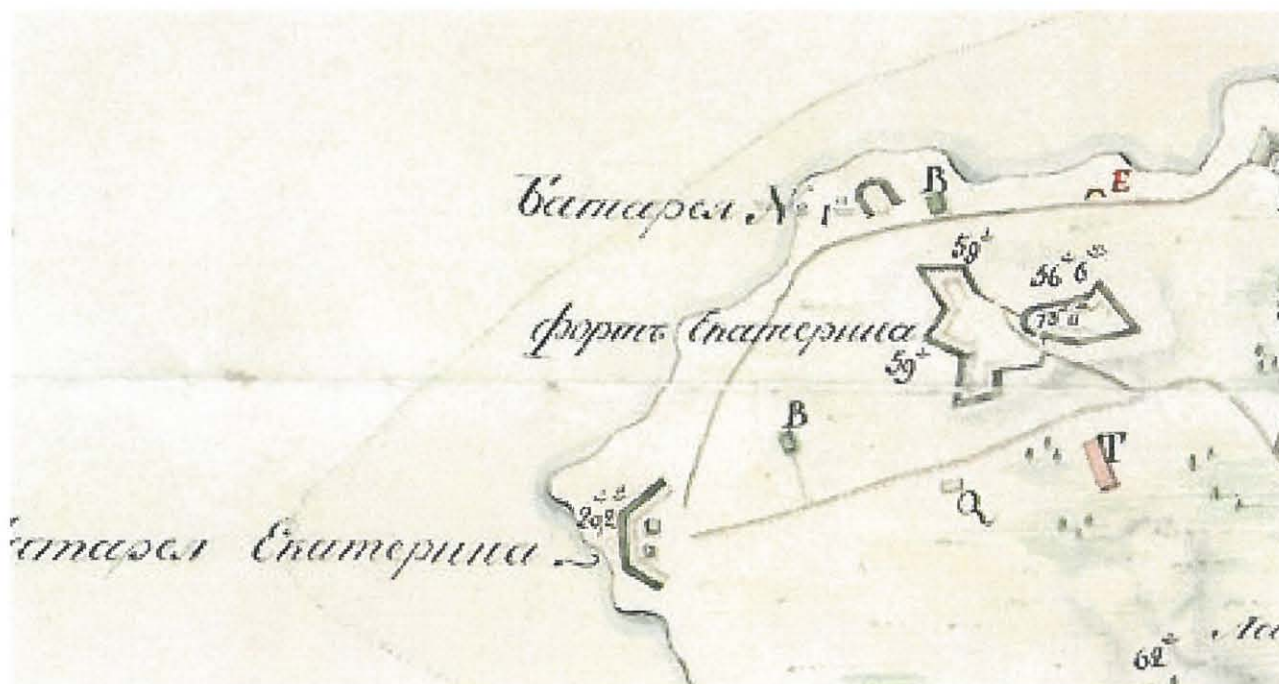
Alla ote Venäläisen Insinöörikomennuskunnan kartasta, jossa alareunassa keskellä näkyy Patteri Katariina ja ylempänä kolmisakarainen Fort Katariinan alalinnake. MV, KYH, arkisto.

- sijaitsee Kotkan kaupungin omistamalla maalla
- raivaus ja muurien kunnostaminen, kunnostustyössä otettava huomioon luontoarvot
- talvella mahdollista tehdä muurin kunnostusta teltassa
 - o noin 14 miestyövuotta (7 miehelle töitä noin kahdeksi vuodeksi)
