TAMMINIEMI

SISÄIKKUNOIDEN JA -OVIEN KONSERVOINTI JA RESTAUROINTI

Tämä raportti käsittelee Tamminiemen päärakennuksen sisäikkunoiden ja -ovien konservointi- ja restaurointitöitä. Työt tehtiin 1.4.2011-30.11.2011 välisenä aikana.

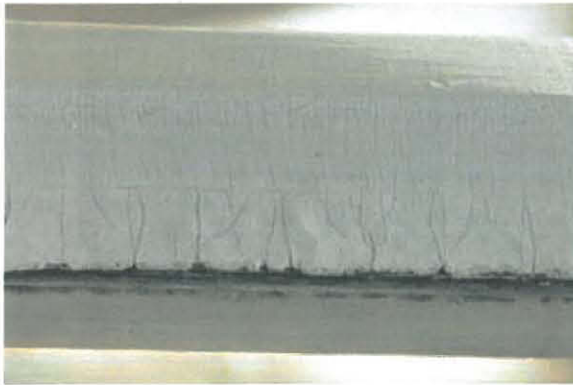
Kuva 27. Ennen kittipesua.

Ikkunoiden ja ovien tasoittamiseen käytettiin lakkakittiä. Lakkakitti on alkydisilote, joka soveltuu sisä- ja kuviin ulkotiloihin. Suuret täyttökittaukset rappauspinoille tehtiin Husfix-tasoitteella. Lasituskittejä paikattiin pellavaöljykitillä. Krakeloituneille pinnoille tehtiin kittipesu lakkakitillä. Lakkakittiä ohennettiin tärpätillä ja levitettiin krakeloituneille pinnoille lastoilla tai silikonisiveltimillä. Ylimääräinen kitti pyyhittiin pois ehjältä maalipinnalta kuivapuhdistussienillä tai paperilla. Suuremmat kittipaikat retusoiitiin alkydiöljymaalilla.

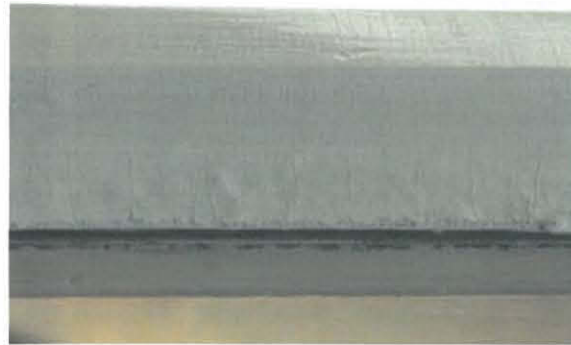
Kuva 28. Kittipesun jälkeen.

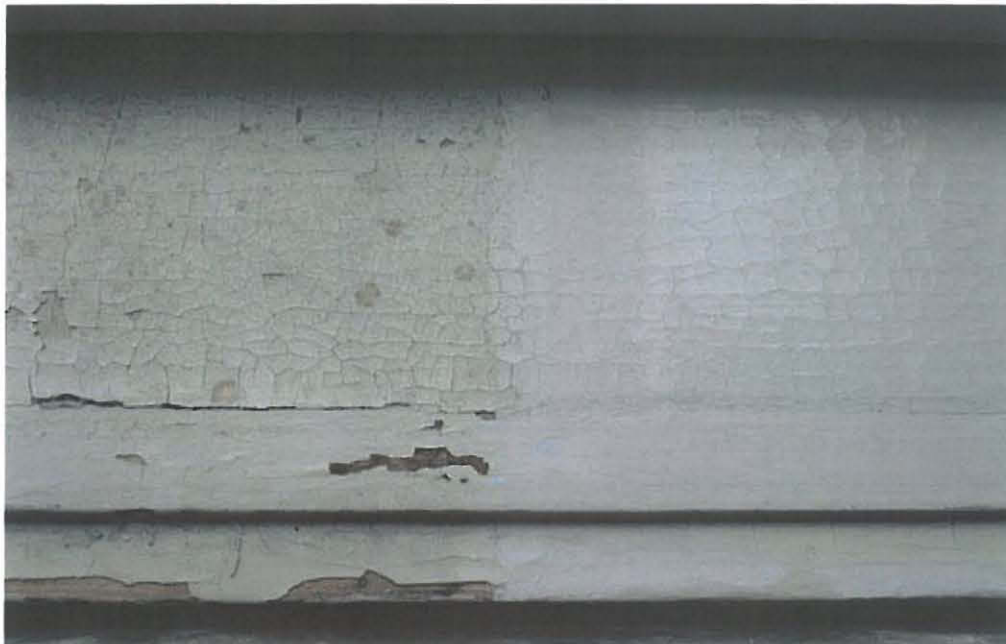
Kuva 29. Puhdistamattoman, kiinnittämättömän ja kittaamattoman pinnan sekä puhdistetun, kiinnitetyn ja kitatun pinnan rajakohta.

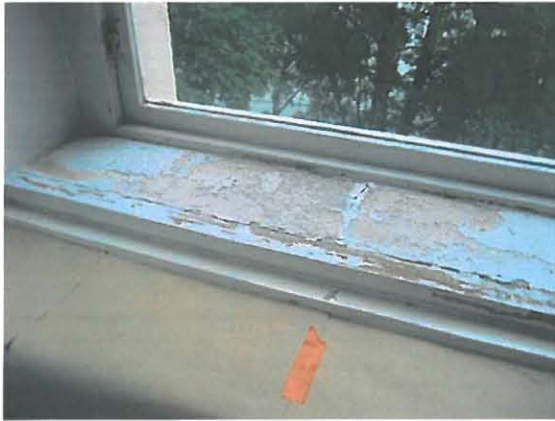
Kuva 30. Yläkerran makuuhuoneen ikkuna F215. Ennen.

Ikkunat ja ovet retusointiin alkydiöljymaalilla. Sävyt ja kiilto haettiin kunkin ikkunan ja oven mukaan. Huonokuntoiset ikkunoiden alakarmit maalattiin ohuella alkydiöljymaalilla konservoinnin jälkeen. Maalipinta toimii suojana ja uhrikerroksena kovimmalle rasitukselle joutuvalle alakarmille.

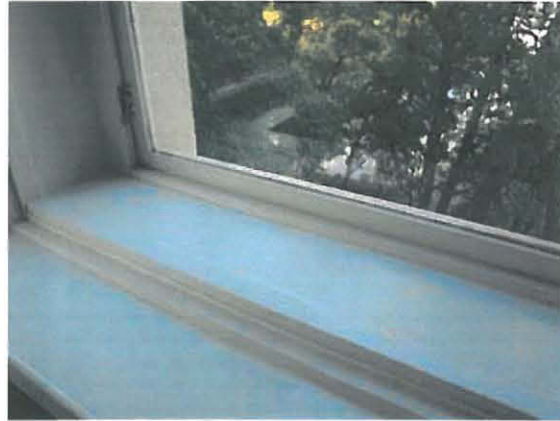
Kuva 31. Yläkerran makuuhuoneen ikkuna F215. Jälkeen.

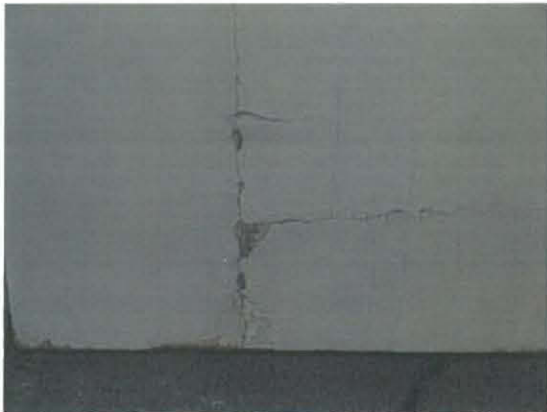
Kuva 32. Yläkerran kylpyhuoneen ovi KD212. Ennen.

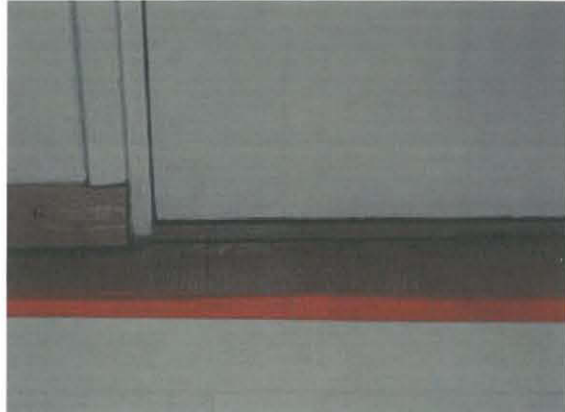
Kuva 33. Yläkerran kylpyhuoneen ovi KD212. Jälkeen.

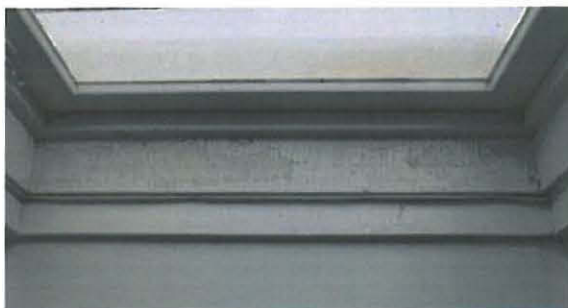
Ylähalliin johtavan portaikon ikkunat (F203, F204 ja F205) ja yläkerran kylpyhuoneen ikkuna (F217) tehtiin restauroiden ja osittain huoltomaalaten johtuen ikkunoiden huonosta kunnosta. Keittiön ikkunoita F106 ja F108 ympäröivät seinäpinnat oli tehty huoltomaalaten. Ikkunat F106 ja F108 päätettiin tehdä samaan tyyliin, kuitenkin enemmän restauroivaan sävyyn. Näin ikkunat ja seinät ovat tasapainossa toisiinsa nähden. Hissin taakse jäävä ikkuna F107 ainoastaan puhdistettiin. Alakerran viinihuoneen ikkunalle F114 ei tehty mitään, sillä ikkuna on peitetty koristelasilla.

Kuva 34. Ylähalliin johtavan portaikon ikkuna F204. Ennen toimenpiteitä.

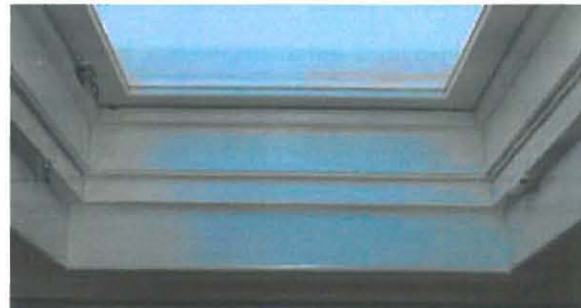
Kuva 35. Ylähalliin johtavan portaikon ikkuna F204. Toimenpiteiden jälkeen.

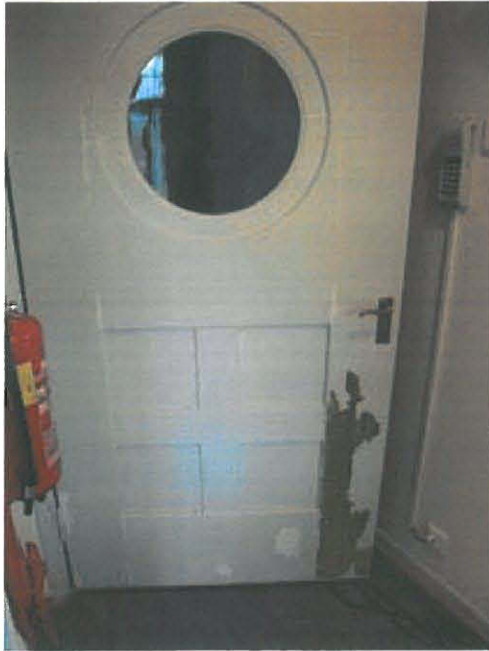
Kuva 37. Näyttelytilojen ovi KD210. Ennen restaurointia.

Näyttelytilojen ovet ja ikkunat restauroitiin ja osittain huoltomaalattiin. Restaurointi tarkoittaa tässä sitä, että näyttelytilojen ikkunoille ja oville tehtiin kaikki samat toimenpiteet kuin museotilojen ikkunoille ja oville paitsi, että mitään irtoilevia maalikerroksia ei kiinnitetty. Ovet ja ikkunat puhdistettiin, irtoileva maali skrabattiin pois, kolot ja epätasaisuudet kitattiin, kitatut kohdat retusoitiin tai paikkamaalattiin. Sälekaihtimet puhdistettiin ja ikkunat tiivistettiin. Toimistotilojen ikkunat huoltomaalattiin.

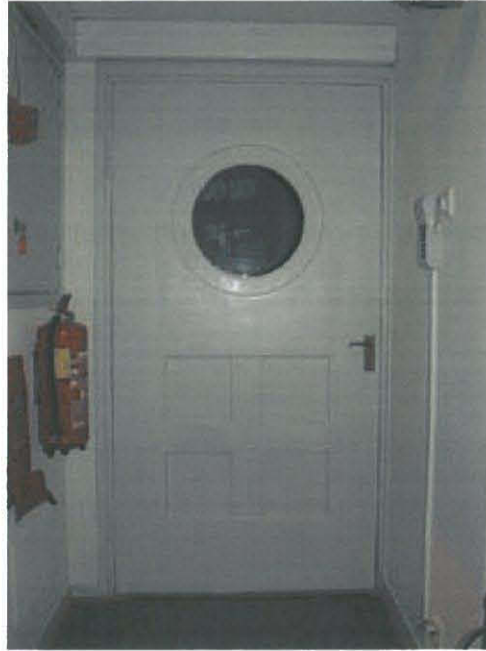
Kuva 38. Näyttelytilojen ovi KD210. Restauroinnin jälkeen.

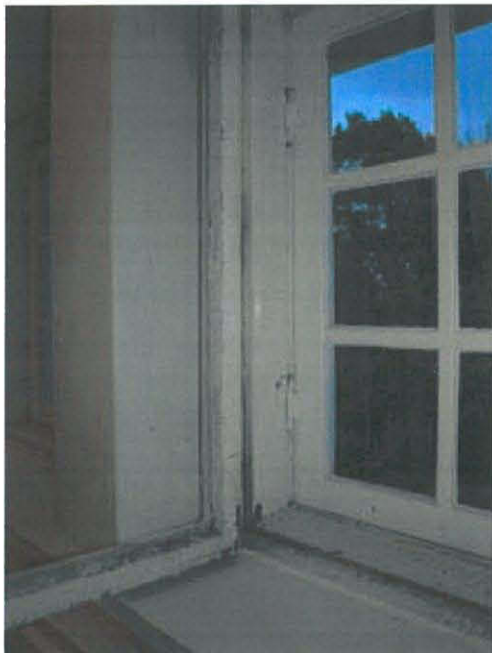
Kuva 39. Kolmannen kerroksen toimistotilojen keskimäinen ikkuna F308 ennen huoltomaalauksia.

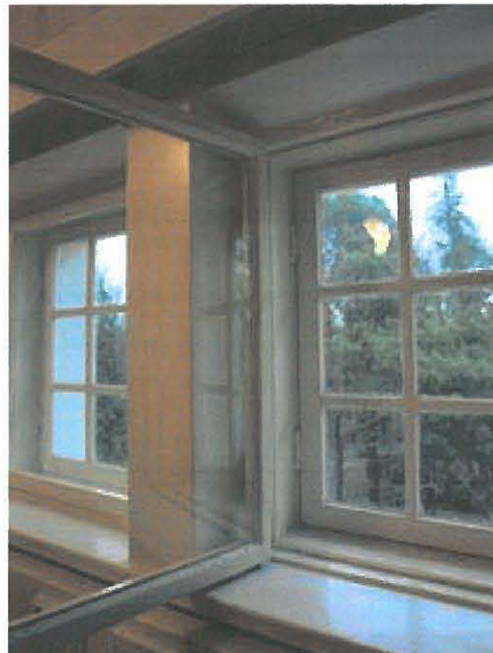
Kuva 40. Kolmannen kerroksen toimistotilojen keskimäinen ikkuna F308 huoltomaalauksen jälkeen.

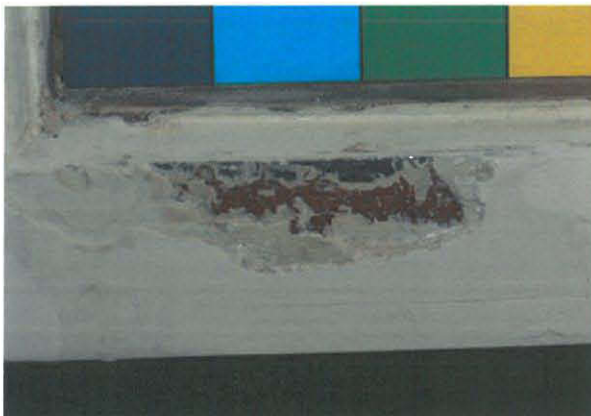
Isännän huoneen ikkunasta numero F101 sekä ovesta numero KD113 löytyi syvän punainen maalikerros. Punainen väri vaikuttaa samantyyppiseltä, kuin eteisestä maalaustöiden aikana (101) löytyneessä punaisessa koristekuviossa.

Kuva 41. Punainen maalikerros ikkunassa F101.

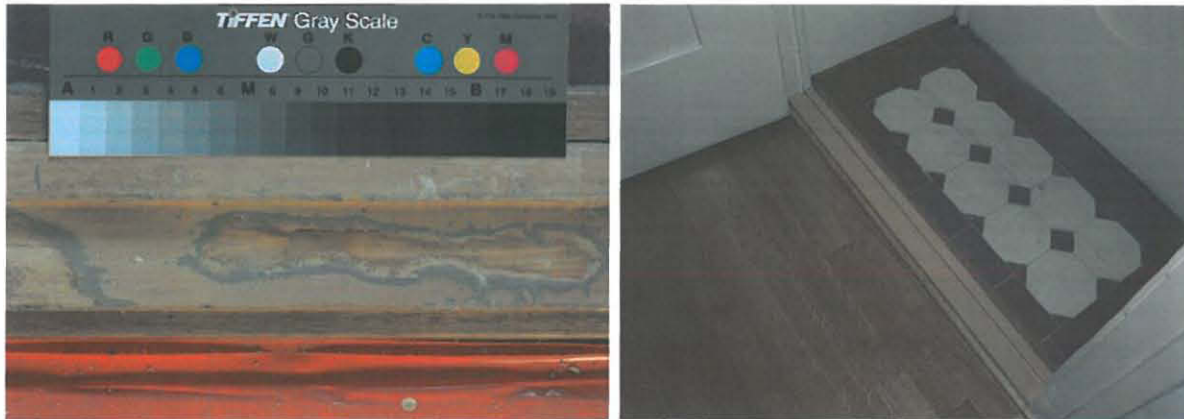
Oven KD113 kynnystä huoltomaalattaessa sen aiemmat värikerrokset dokumentoitiin. Kynnyksessä näkyi alimpana vaalea okra, tämän päällä harmaa ja viimeisenä okra maalikerros. Uuden maalin sävy valittiin aiemman okransävyisen maalikerroksen mukaan.

Kuvat 42 ja 43. Oven KD113 kynnyksen aiempia maalikerroksia (vas.) ja huoltomaalattu kynnykset valmiina (oik.)

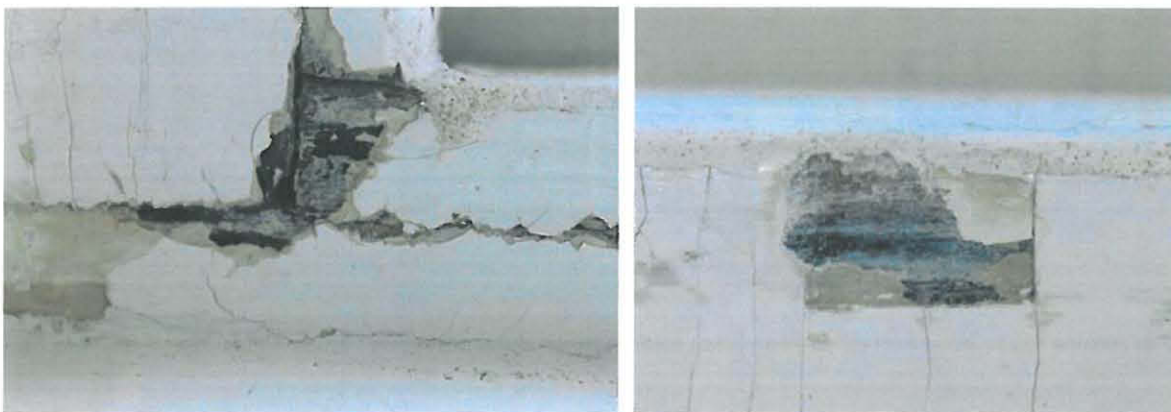
Seurusteluhuoneen ikkunoista löytyi samansävyisiä maalikerroksia kuin huoneen seinistäkin. Ikkunoissa näkynyt ensimmäinen maalikerros voisi olla sinertävän harmaa. On myös mahdollista, että kerros on sinkkivalkoismaalikerros, jonka alta kuultaa tumma puu. Koska kerros oli hyvin ohut ja osittain huonokuntoinen sekä esillä ollut alue hyvin pieni, on vaikeaa tehdä tarkkaa tulkintaa.

Kuvat 44 ja 45. F122, ala-aukon karmi. Ensimmäinen maalikerros ja vaaleita maali- ja tasoitekerroksia sen päällä.

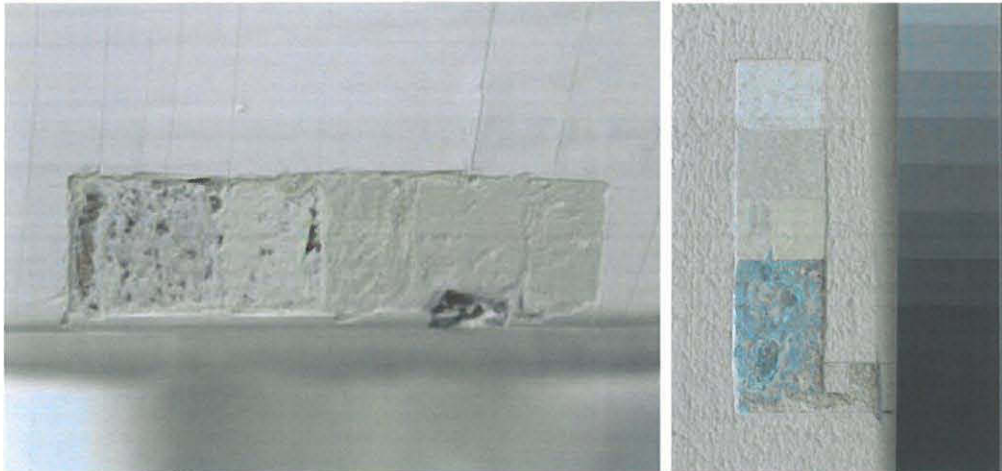
Kuva 46. F122, puitteen värikerroksia (vas.) ja seurusteluhuoneen seinään tehty väriportaikko, jossa toistuu saman väriset maalikerrokset, kuin ikkunoissakin (oik.).

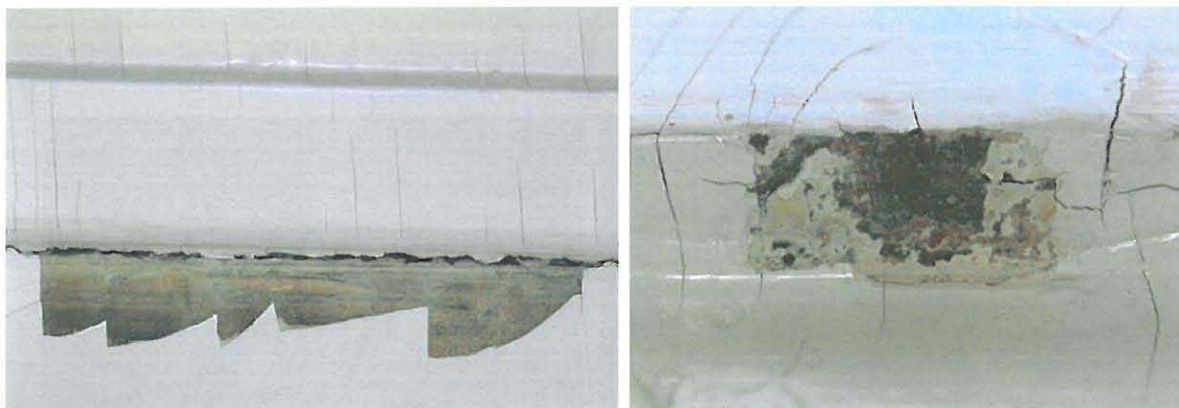
Teehuoneen ikkunoista löytyi useita maalikerroksia. Ensimmäinen kerros on kirkkaan vihreä. Tätä samaa vihreää sävyä löytyi useasta ikkunasta ja ovesta. Teehuoneen seinään tehdyssä väriportaikossa ei kyseistä vihreää näy. Olohuoneen (103) seinän väriportaikossa vihreä kerros näkyy.

Kuva 47. Ikkuna F113. Ala-aukon yläkarmista (vas.) sekä yläaukon alakarmista (oik.) esiin tullut vihreä maalikerros.

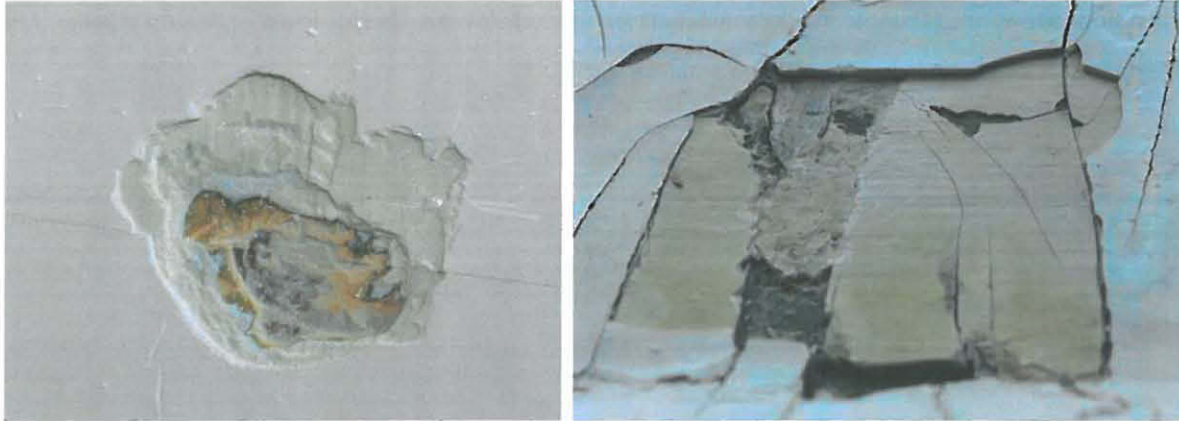
Kuvat 48 ja 49. Ikkuna F113. Yläaukon puitteen värikerroksia (vas.) ja yläaukon alakarmin värikerroksia (oik.)

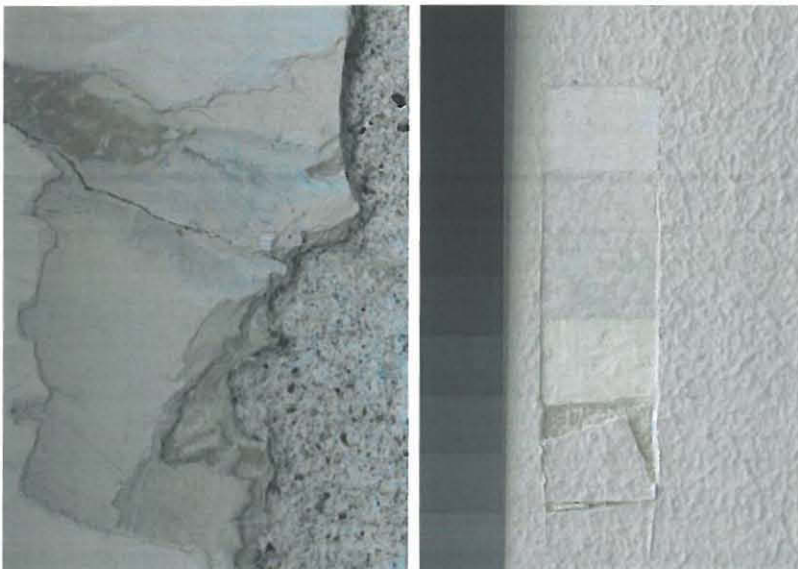
Kuva 50. Ikkunan F112 oikeanpuoleisen karmen väri- ja tasoitekerroksia (vas.). Teehuoneen seinän väriportaikko, jossa toistuvat ikkunakarmin värit (oik.).

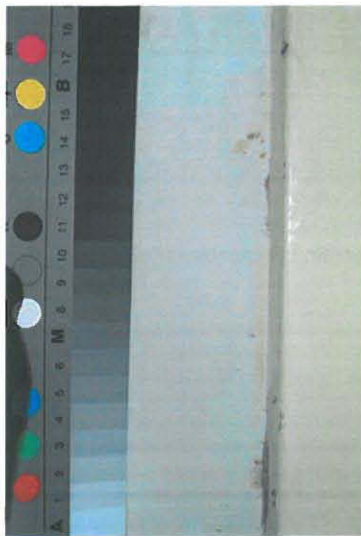
Portaikon ikkunoiden (F203, F204 ja F205) viimeisin, valkoinen alkydimaalikerros tuntui paikoitellen olevan erittäin huonosti kiinni. Ikkunoiden huoltomaalauksen yhteydessä maalikerros irtosi isohkoilta alueilta. Alta paljastui vaalean vihertävä, hyväkuntoinen maalikerros.

Kuva 51. Ikkunoista F203-205, yläikkunan karmin vaalean vihertävää maalikerrosta

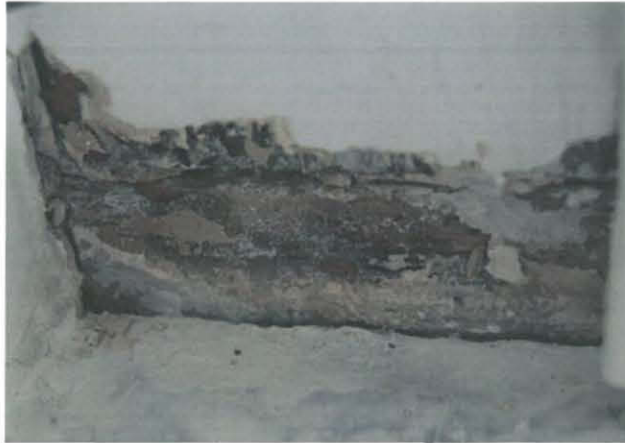
Ylähallin (201) ikkunasta F202 ja ruokasalin (202) oven, joka kuuluu ikkunaan F213, kynnyksestä löytyi okranvärinen maalikerros, joka vaikuttaa olevan ensimmäinen kerros. Kynnys huoltomaalattiin vanhan okranvärisen maalikerroksen mukaan valitulla sävyllä. Ruokasalin ikkunan F213 karmista löytyi ensimmäisenä kerroksena hyvin ohut, vaalean siniharmaa maalikerros.

Kuva 52. Ikkuna F202. Hyvin pieni fragmentti okranvärisestä maalikerroksesta.

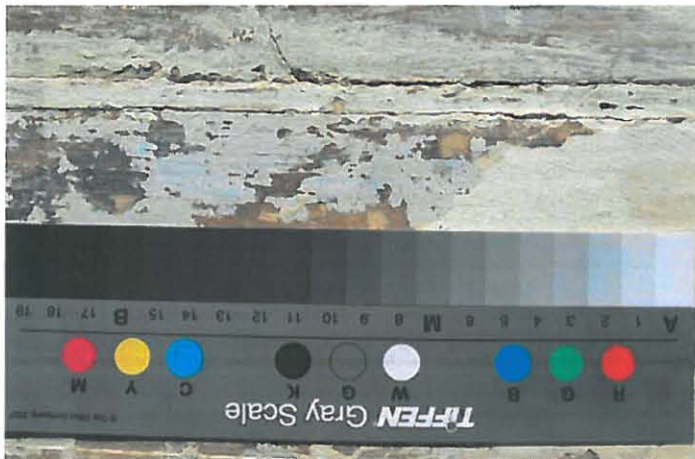
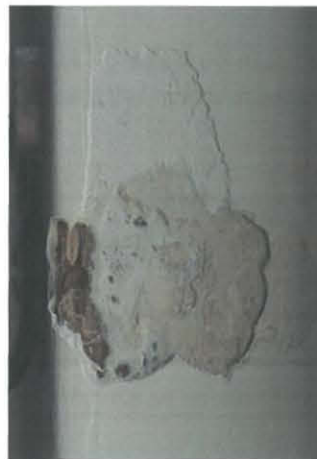
Kuvat 53 ja 54. Oikeanpuoleisen ikkunan F213 alakarmista paljastunut vaalean siniharmaa maalikerros (vas.) ja vasemman pystykarmin maali- ja tasoitekerroksia.

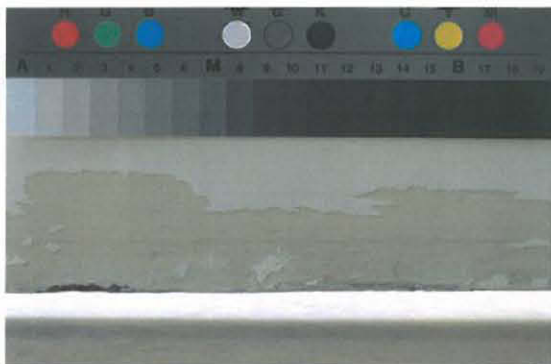
Kuva 55. Ruokasalin ovesta (kuuluu ikkunaan F213) paljastunut kermansävyinen maalikerros

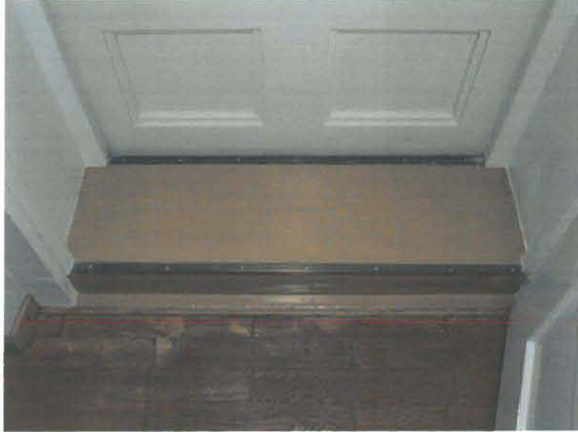
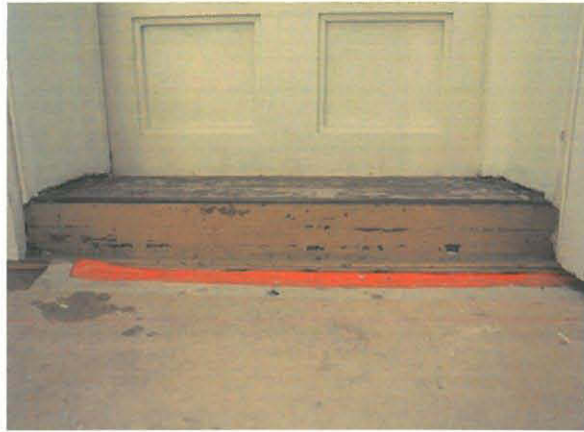
Kuva 56 ja 57. Ruokasalin oven (kuuluu ikkunaan F213) kynnyksen huoltomaalaus ennen (vas.) ja huoltomaalauksen jälkeen (oik.). Uudelleen maalatun kynnyksen oikeaan alareunaan jätettiin esiin pieni alue alkuperäistä okransävyistä maalipintaa.

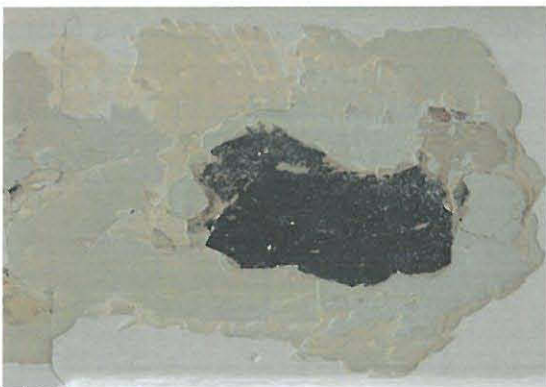
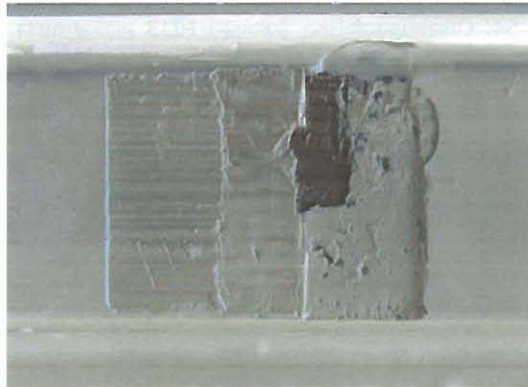
Makuuhuoneeseen (203) ikkunoista F216 ja F215 löytyi samat vaaleat, kerman- ja vihertävänväriset maalikerrokset kuin huoneen seinän väriportaikostakinkin näkyy.

Kuvat 58 ja 59. Ikkuna F216, yläikkunan puitteen värikerroksia.

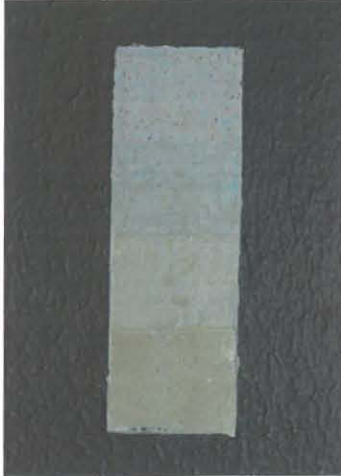
Kuva 60. Makuuhuoneen (203) seinän väriportaikko, jonka maalikerrokset ovat ikkunan värien kanssa yhtenevät.

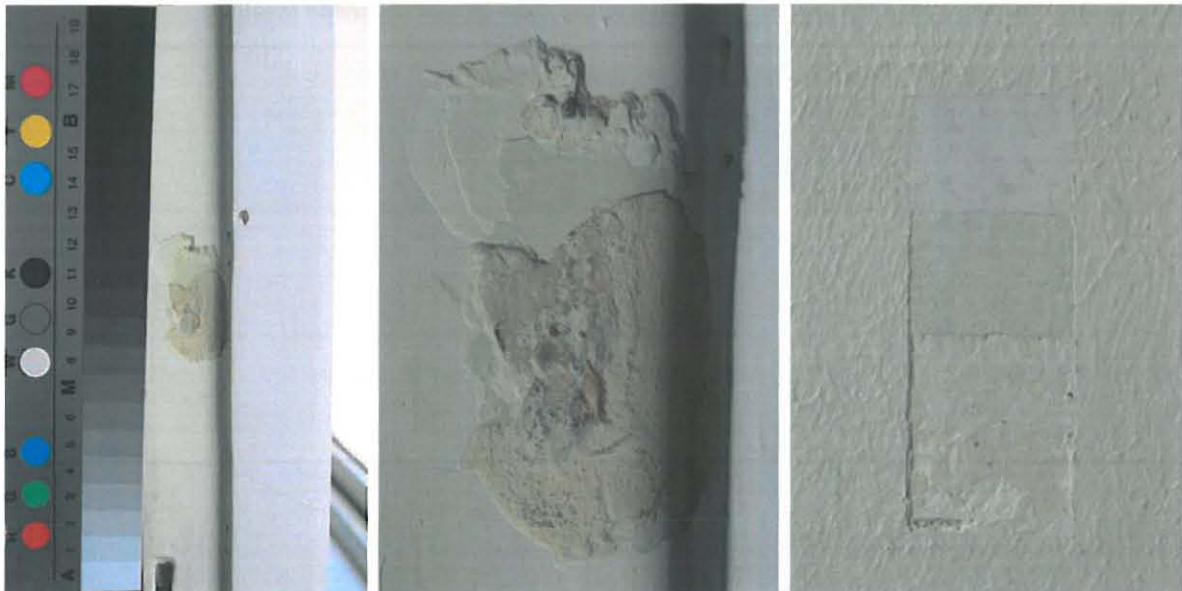
Kuvat 61 ja 62. Ikkunan F201 karmin maali- ja tasoitekerroksia (vas. ja kesk.). Oikeanpuoleisessa kuvassa makuuhuoneen (205) seinän väriportaikko, josta voi nähdä ikkunan olleen maalattu seinien kanssa samansävyyiseksi.

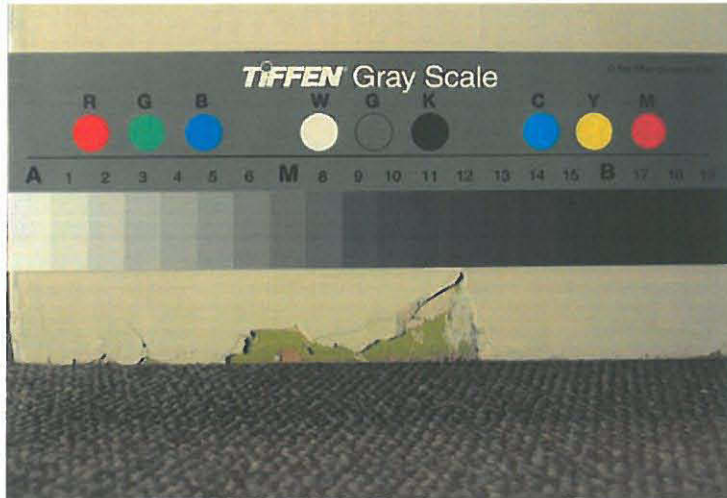
Kuva 63. Oven KD212 alareunasta paljastunut vihreä maalikerros.

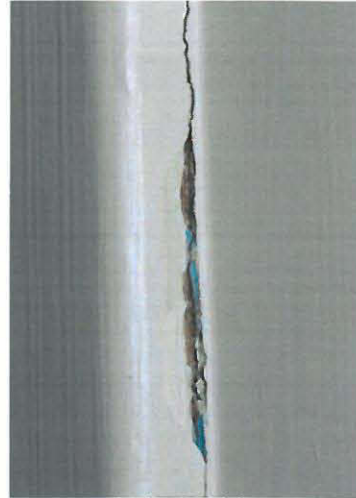
Kuva 64. Oven KD203 peiliprofiilista näkynyt sininen maalikerros.

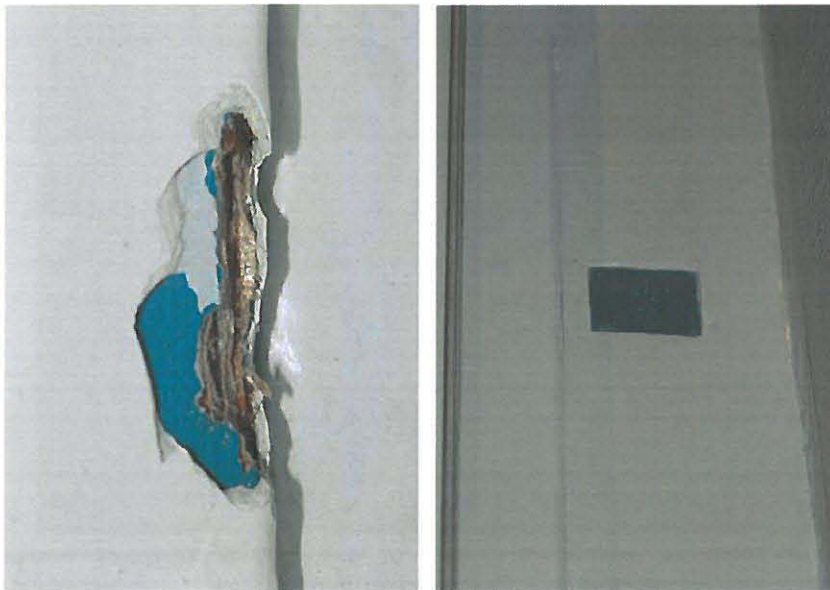
Tarjoiluvälikön ikkunoiden halkeilleen maalipinnan alta paljastui sininen maali. Ikkuna F210 vaikuttaa olleen maalattu vaaleamman ja tummemman sinisillä maaleilla. Ikkunan F211 huoneenpuoleinen, seinään rajautuva karmiosa on myös ollut sininen. Karmiin jätettiin esiin pieni alue sinistä maalia.

Kuvat 65 ja 66. Ikkunan F210 siniset maalikerrokset (vas.) ja ikkunan F211 karmiin esiin jätetty sininen maalikerros (oik.).

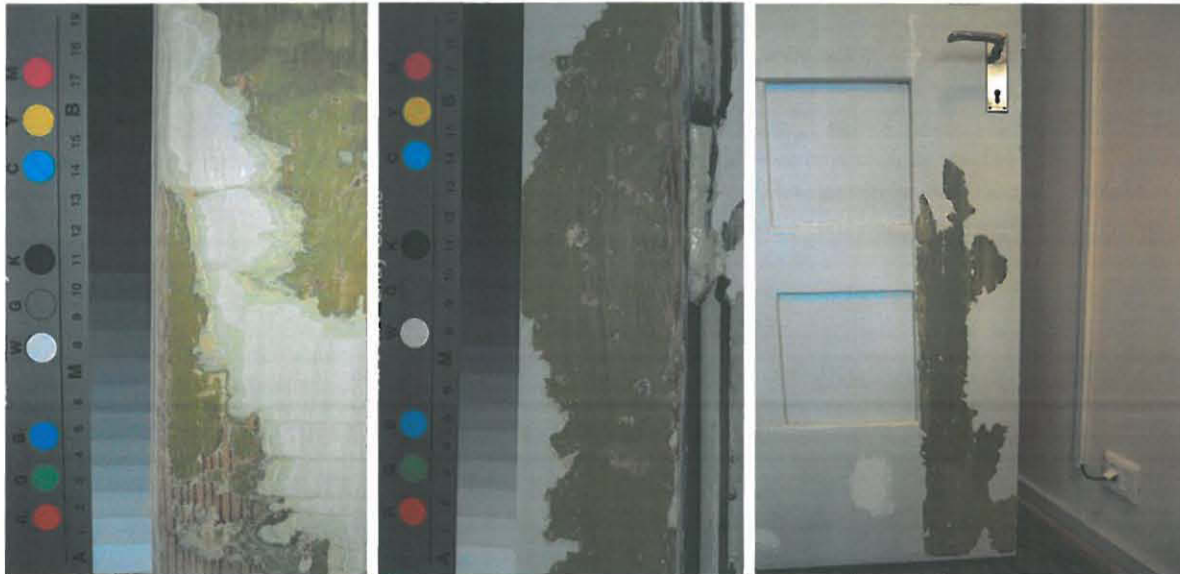
Samaa kirkkaan vihreätä maalia, jota paljastui teehuoneen (106) ikkunoista ja välikön (211) ovesta löytyi myös näyttelytiloista museotiloihin johtavasta yläkerran pyöreäikkunaisesta ovesta numero KD210 sekä useimmista alakerran keittiön ovista. Kyseiset ovet huoltomaalattiin, jolloin päällimmäinen, irti ollut maalikerros irrotettiin paikoittain laajoiltakin alueilta. Kävi ilmi, että alla ollut vihreä maalikerros on hyvin kiiltävä- ja liukaspintainen, mikä edesauttaa päällä olevan kerroksen irtoamista. Vihreää maalikerrosta jätettiin pieni alue esille keittiön sähkökaapin oven karmiin.

Kuvat 67, 68 ja 69. Vihreä maalikerros paljastui mm. keittiöpäädyn eteisen oven PD11 kehyksestä ja karmista (vas.) sekä keittiön ja näyttelytilojen portaikon välisestä oven KD106 kehyksestä sekä karmista (kesk.). Myös ovesta KD210 löytyi samaa vihreää maalia (oik.).

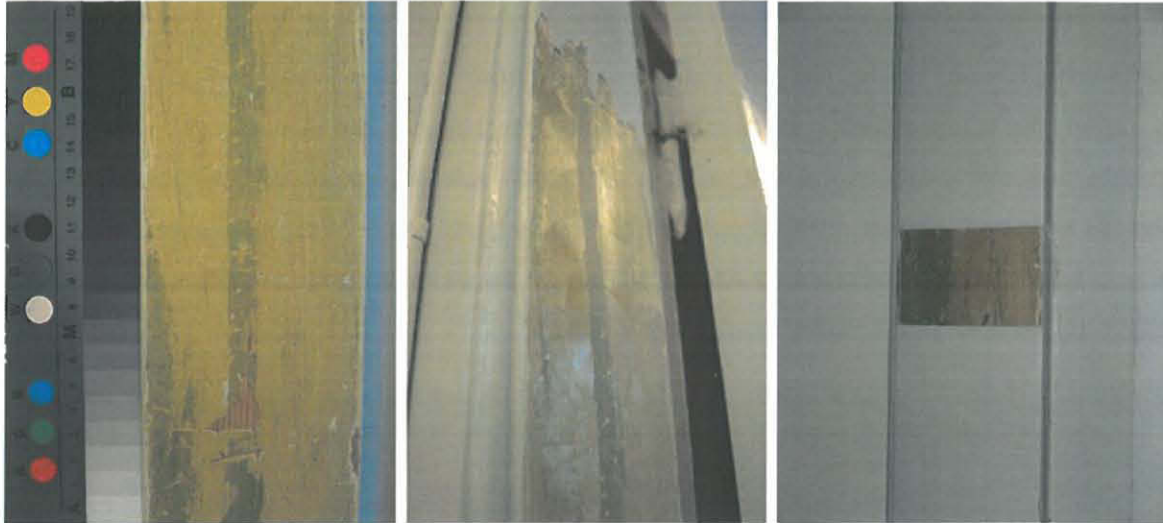
Kuvat 70, 71 ja 72. Keittiön sähkökaapin oven SD11 karmista paljastuneet tummempi ja vaaleampi vihreä maalikerros (vas.). Maalikerroksen pinta osoittautui hyvin liukkaaksi, ikään kuin kiillotetuksi (kesk.). Vihreän sävyjä jätettiin näkyviin keittiön sähkökaapin oven SD11 karmiin (oik.)
