Selja Flink

**ANJALAN KARTANOMUSEON RAKENNUKSET**  
Kuntokartoitus ja korjausehdotuksia

Museovirasto  
Kulttuuriympäristön hoito  
Restaurointi

25.6.2012

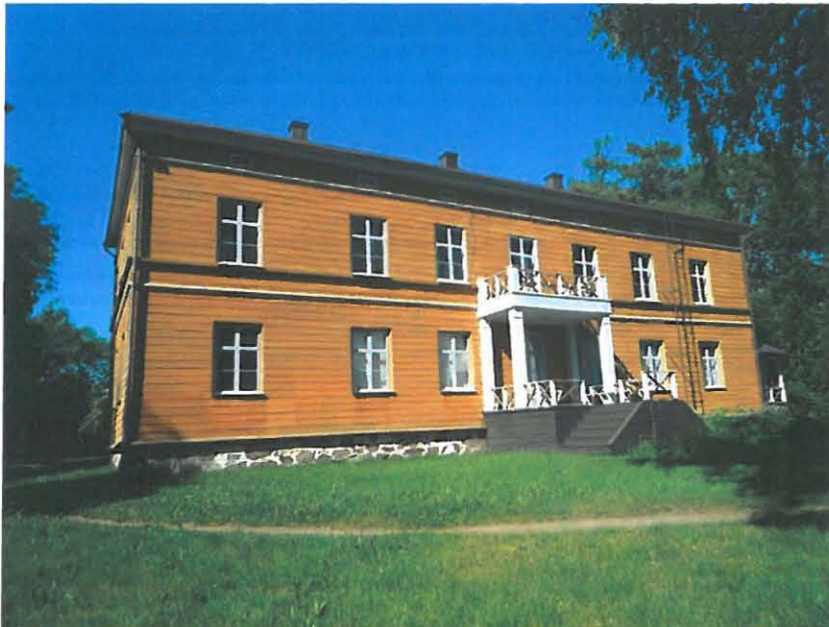
### **KARTANON PÄÄRAKENNUS**

Rakennus on hyväkuntoinen, kylmä museorakennus. Suositeltavaa olisi silti lämmittää rakennusta siten, että sen sisälämpötila pysyisi koko ajan hieman ulkolämpötilaa korkeampana. Tällöin kosteuden tiivistyminen rakennuksen sisäpinnoille estyy. Lämmitys voidaan toteuttaa sähköpattereilla tai uunivastuksilla. Uunien lämmitys sähkövastuksilla on sikäli havaittu paremmaksi menetelmäksi, että uunin massa hidastaa lämpötilan muutoksia, mikä on rakennukselle ja sisustukselle turvallisempaa.

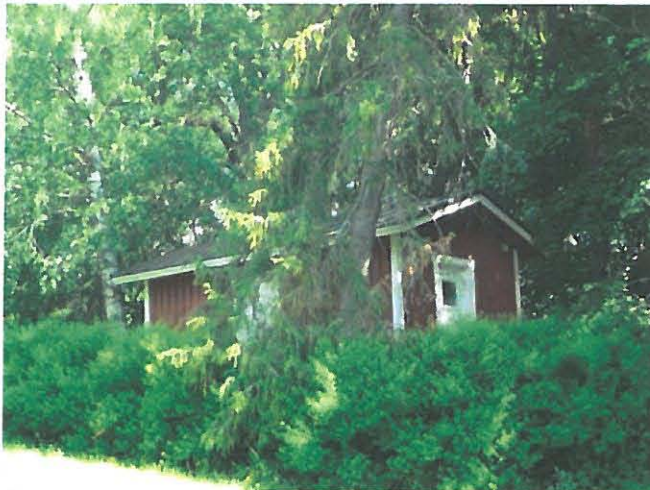
## WC –RAKENNUS

Kahvilan lähellä on museoalueen yleisökäymälä. Parakkimainen rakennus on sisustusmateriaaleista päätellen tehty 1980 - 1990 -luvulla. Katto on peltiä ja ulkokuoraus lomalautaa.

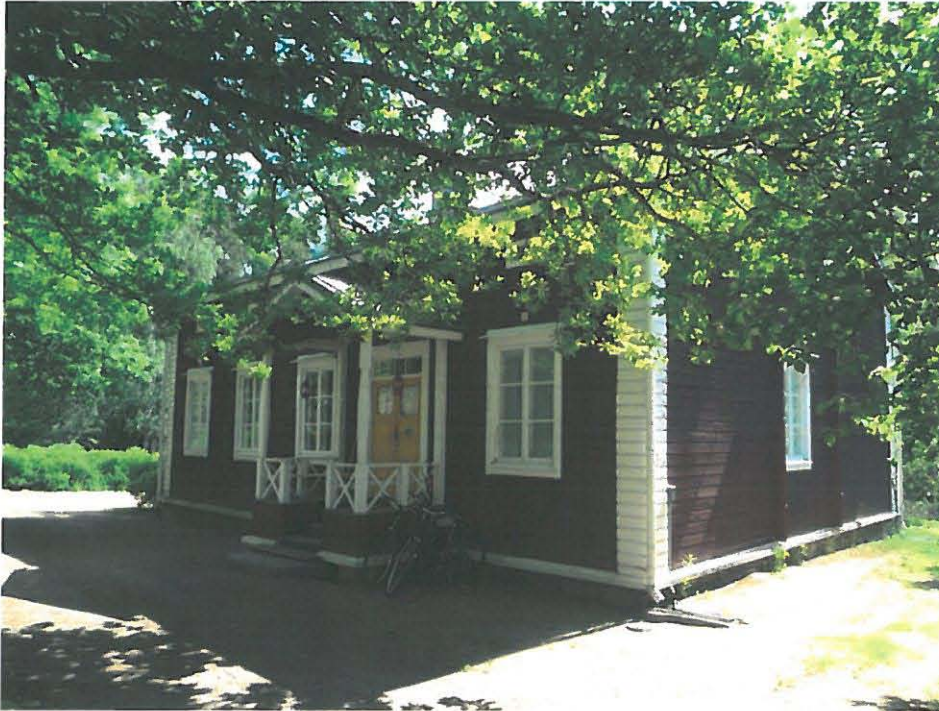
## ASUINRAKENNUS TAMMELA

Tammelassa on hirsirunko. Runkoa jouduttiin peruskorjauksessa paikkaamaan ja täydentämään monin osin, koska edelliset korjaukset olivat aiheuttaneet laajat lahovauriot. Välipohjarakenteet ovat puiset, nykyään eristeenä on puukuitueriste (selluvilla). Ei korjaustarvetta.

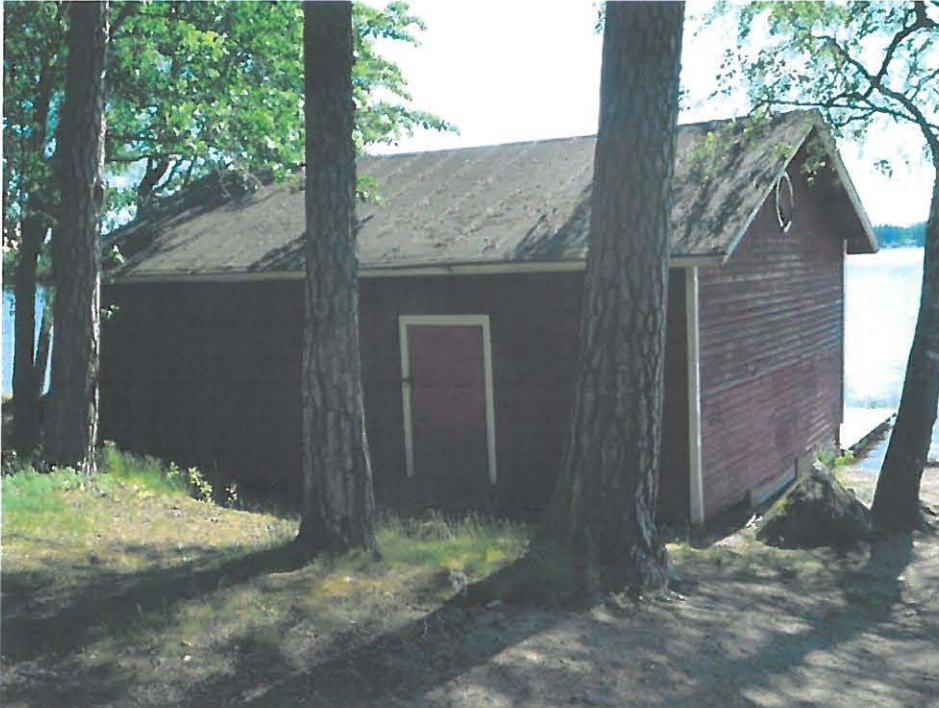
## UITTOVAJA

Mantereen puolen ovelle johtava kulkusilta on laho. Myös joen puolen laituritasossa on lahovaurioita.

*Ulkolaudoitus kaipaa paikkausta ja maalausta. Laituritasossa on lahovaurioita.*

Runko- ja kattorakenteet on syytä tarkistaa ja korjata tarvittaessa. Laajemmat lahovauriot paikataan uudella puulla. Pienet pintalahot voidaan korjata esim. kylkiäisillä.

Ulkovuorauksen vauriot paikataan samanlaisella limilaudalla. Vanha maalityyppi pyritään selvittämään ja maalaamaan rakennus samantyyppisellä maalilla.
