KOITSANLAHDEN HOVIN RAKENNUSTEN KUNTOARVIO

Työnumero : 2008-16 23.1.2009

KOITSANLAHDEN HOVIN RAKENNUS- TEN KUNTOARVIO

Parikkalan Koitsanlahden hovin rakennusten kuntoarvio tehtiin museoviraston toimeksiannosta (työtilaus 4.12.2008). Tilaajan edustajana on toiminut intendentti Selja Flink.

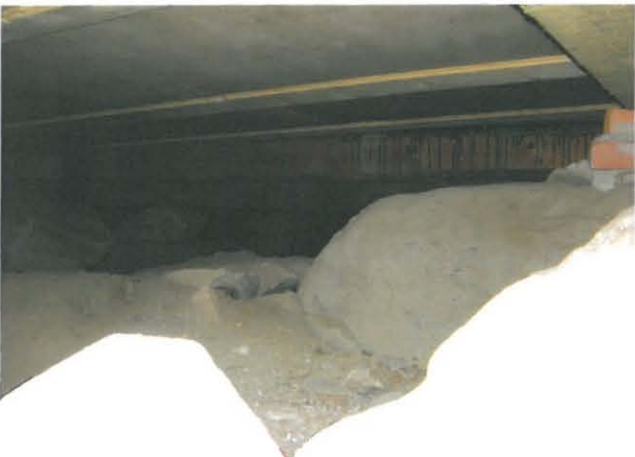
Rakennuksen alustaa salin 114 kohdalla. Maapohja on kuiva ja kivinen.

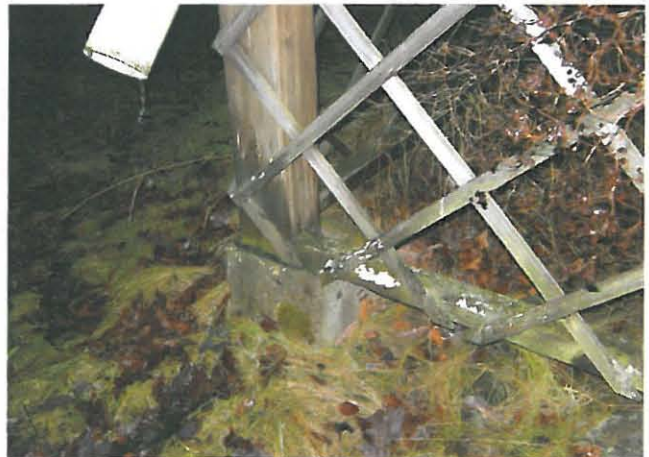
Lasikuistin nurkan betoniperustus ja kantava puutolppa.

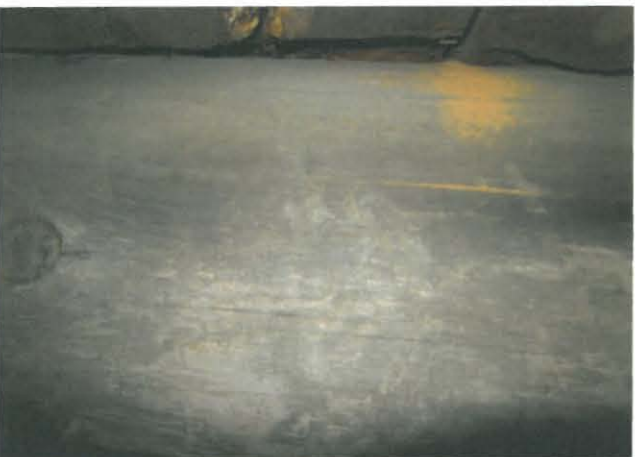
Vanhoissa lattioissa pääkannattajina on vuoliaiset. Kuvan yläreunassa häämöttää kelleksistä tehtyä täytepohjaa.

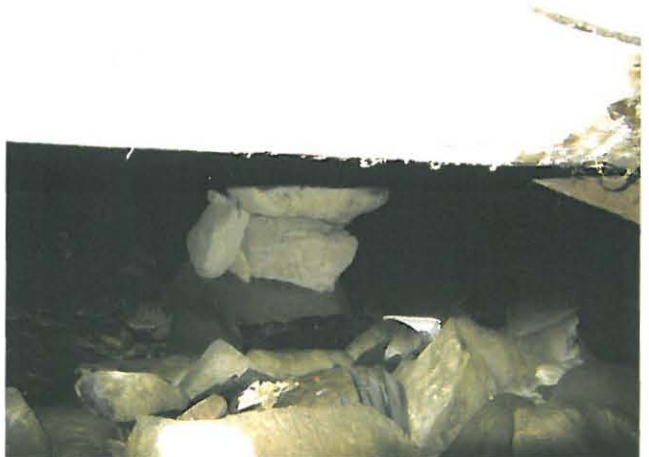
Lattian kannattajia on tuettu kivilatomuksilla.

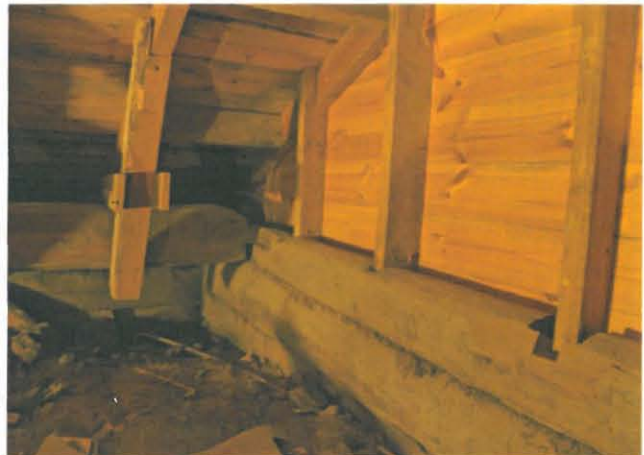
Rakennuksen hirsirunkoa koillispäädyssä. Kattotuolien jalasparruna on hirsi aiemmasta päätykolmiosta.

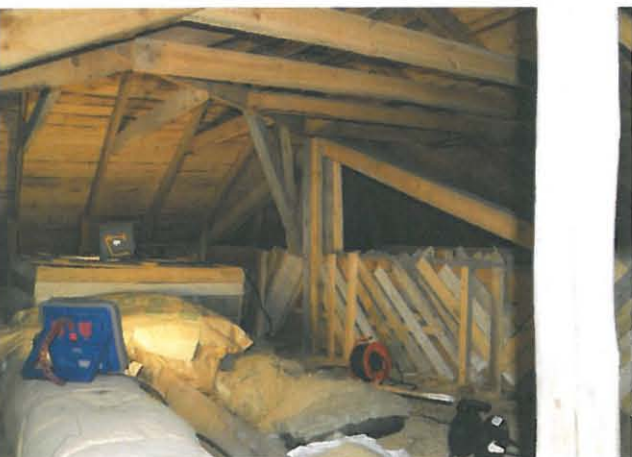
Välipohjaa kannattava ansas 1940-50-luvulta. Ansasta on vahvistettu epämääräisellä vinolaudoituksella.

Palkkirakenteissa ei havaittu vaurioita. Mikäli rakennus peruskorjataan, rakennesuunnittelijan olisi kuitenkin syytä tarkastaa palkkirakenteet. Varsinkin lautaristikot ovat hyvin epämääräisesti tehtyjä.

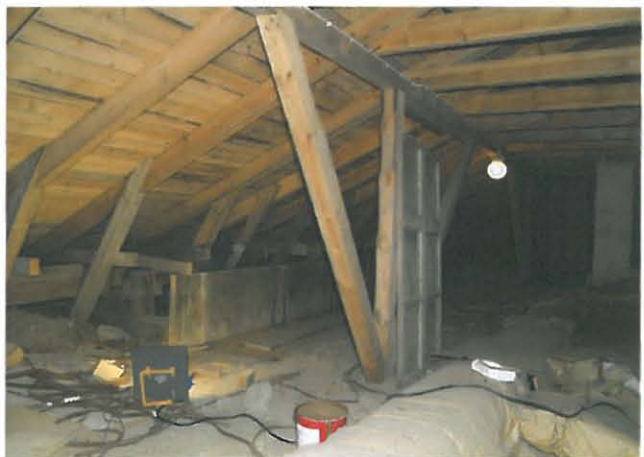
Salin kohdalla välipohjaan on lisätty ilmeisesti 1960-luvun korjauksessa vaneriumainen palkki (näky taustalla).

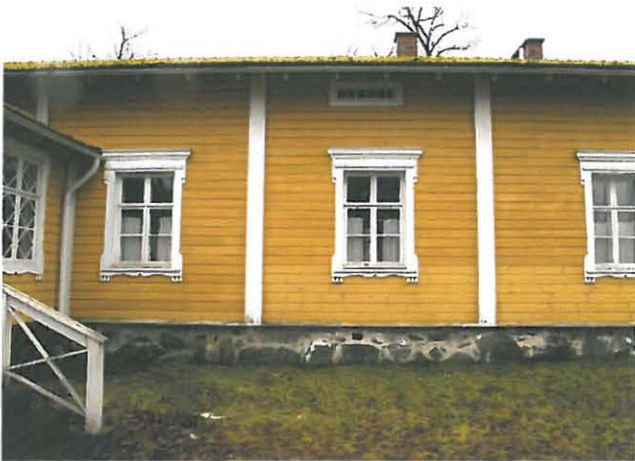
Rakennuksen kaakkoissivua. Julkisivulaudoitus on hyväkuntoinen.

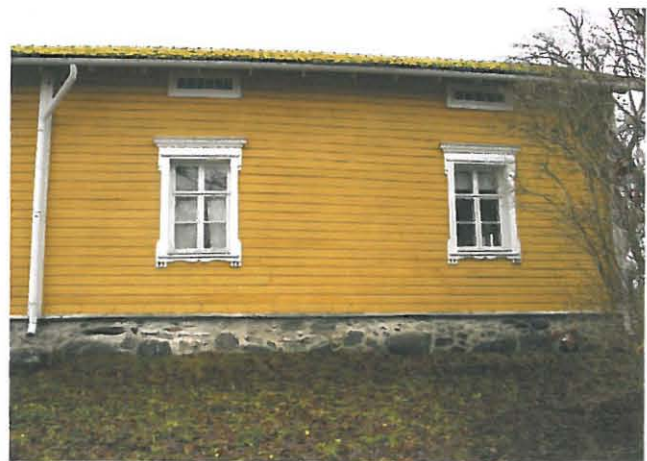
1960-luvun korjauksessa uusitut laudat erottuvat edelleen julkisivuissa (6 alinta lautaa).

Julkisivulaudoituksen maalipinnat ovat suhteellisen hyvät. Eri paksuisten maalikerrosten takia 1960-luvulla uusitut osat erottuvat julkisivuissa. Julkisivujen maalaus on mielestämme ajankohtainen 5-10 vuoden tähtäyksellä.

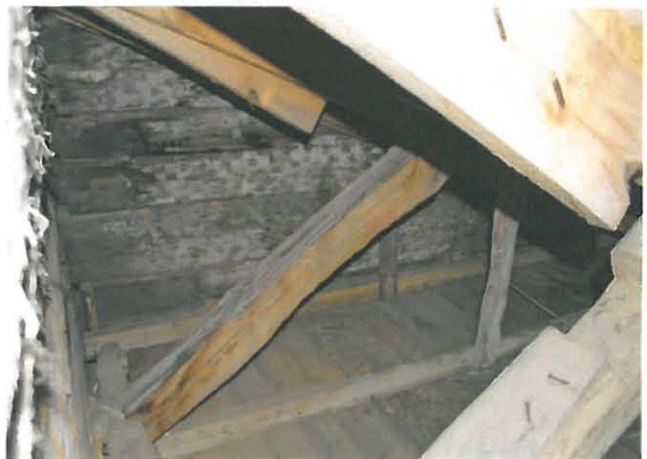
Lasikuistin ullakolla näkyy hirsiseinää, joka on joskus ollut rapattu.

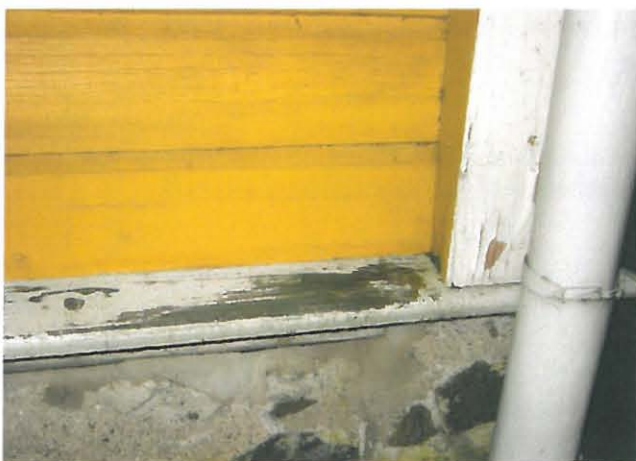
Sokkelin vesilistat uusittiin 1960-luvulla käyttäen painekyllästettyä lautaa. Listojen kallistus on paikoin liian pieni.

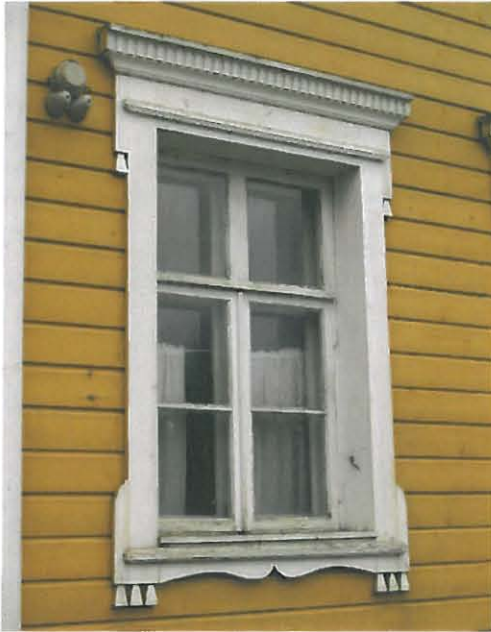
Suurin osa ikkunoista on uusittu 1960-luvulla, mutta vuorilaudat ovat vanhat.

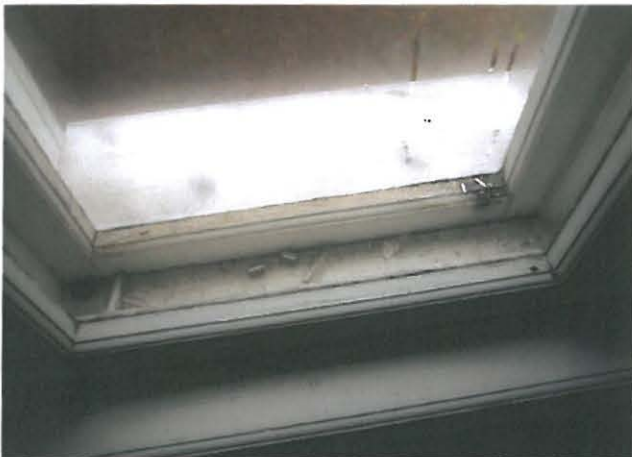
Etenkin auringonpuoleisilla sivuilla ikkunat ovat pahasti ravistuneet sekä ulkopuolelta että väleistä.

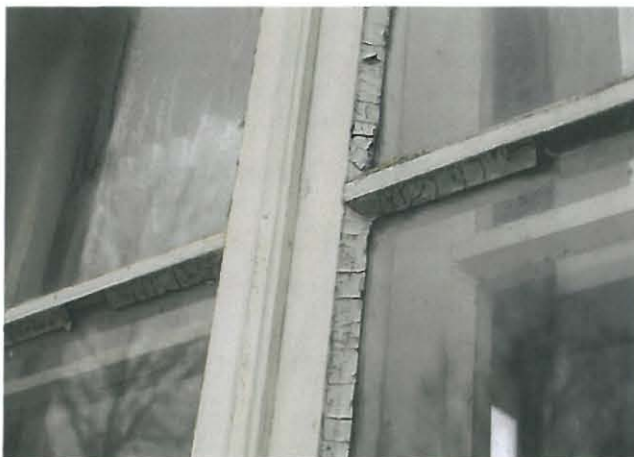
Kittaukset ovat monin paikoin lohkeilleet.

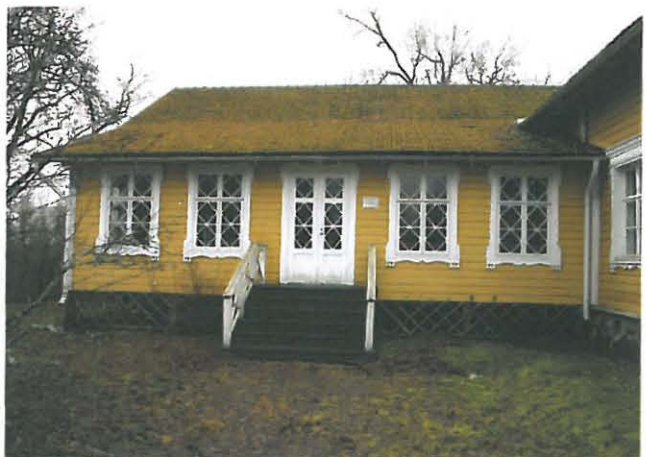
Lasikuistin 1960-luvulla uusitut ikkunat, jotka tehtiin ilmeisesti vanhan mallin mukaan.

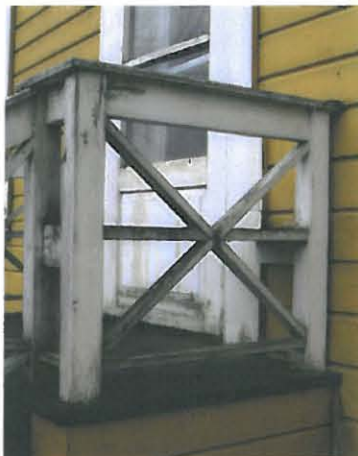
Portaiden rakenteet ovat kunnossa, mutta kaipaavat maalausta.

Portaat näyttävän olevan suhteellisen hyväkuntoiset. Märän syksyn takia kaikki rakenteet olivat turvoksissa. Maalipinnat etenkin kaiteissa ovat huonokuntoiset ja vaativat pikaisesti huoltomaalauksen. Sivujen paneloinnit olisi maalattava lähivuosina. Samoin askelmat olisi hyvä käsitellä entisen tyyppisellä aineella (Roslagin mahonki?) lähivuosina.

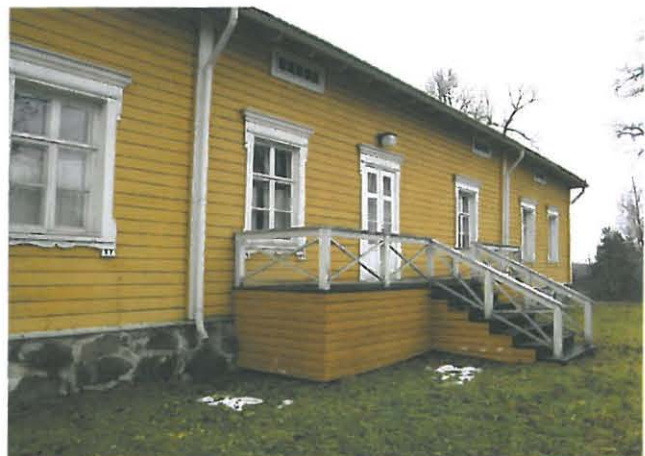
Luoteissivun 1980-luvun lopulla uusittu terassi.

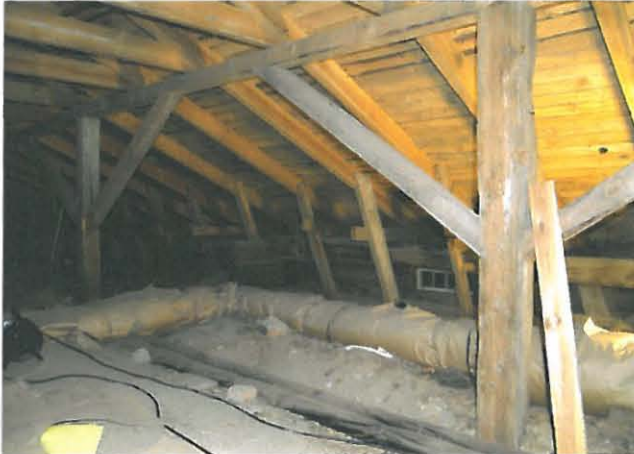
Vesikaton rakenteet uusittiin ilmeisesti 1940-luvulla. Kattotuoleja kannattaa kitapuitten alta väliseiniin tuettu pukkirakenne.

Vesikaton kantavissa rakenteissa ei havaittu mitään olennaisia vaurioita. Päältä päin on katoissa nähtävissä pieniä painumia, mutta ne eivät ole mielestämme mitenkään vakavia. Vesikatteen korjauksen (kts. jäljempänä) yhteydessä kantavat rakenteet on kuitenkin syytä tarkastaa.

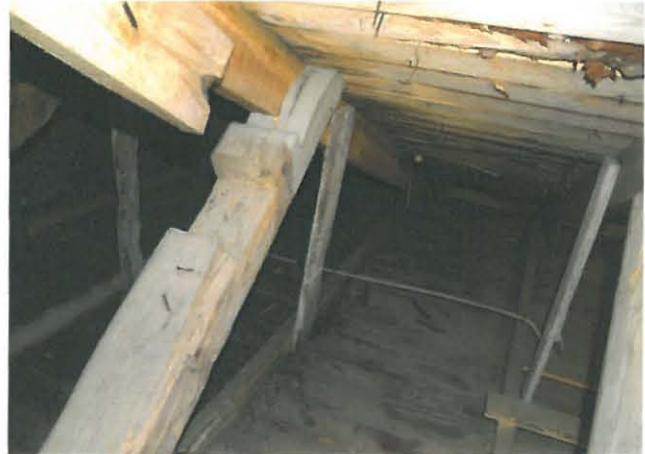
Lasikuistin kattorakenteissa on säilynyt osa vanhaa kattotuolia, jonka pää on muotoiltu.

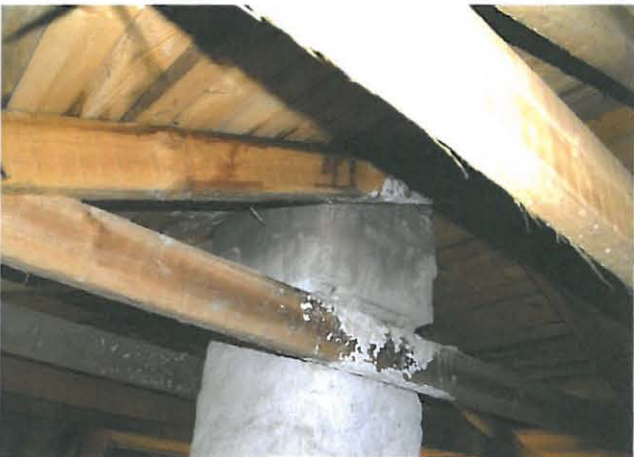
Vesikatossa havaittiin vain pieniä vuotoja, kiitos aluskatteen.

Huokoisten ja rikkoutuneitten tiilien takia kate vuotaa useissa kohdissa, ja pahemmilta vaurioilta on välttytty ainoastaan sen ansiosta, että rakenteessa on bitumihuopa aluskatteena. Koska aluskate puolestaan valuttaa veden suoraan räystäskouruihin, ei muille rakenteilla ole aiheutunut merkittäviä vaurioita.

Ullakolta käsin havaittiin vai pari pientä vuotoa, mutta läpivientien juurissa on riski sade- tai sulamisvesien pääsemisestä ullakolle.

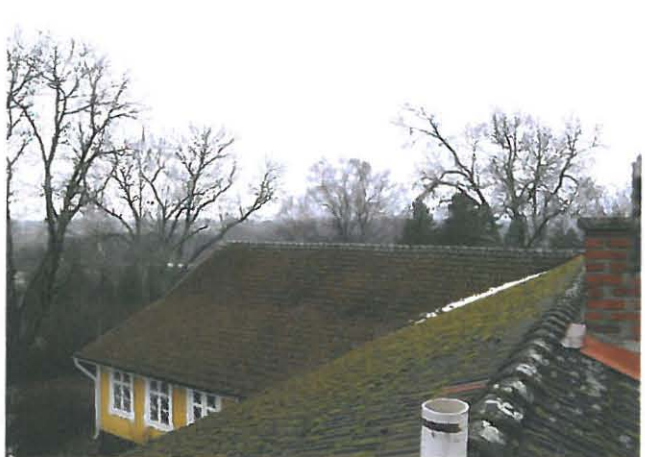
Ilmeisesti 1940-luvulta oleva tiilikate on sammaloitunut kauttaaltaan, tiilet ovat hauraita ja huokoisia.

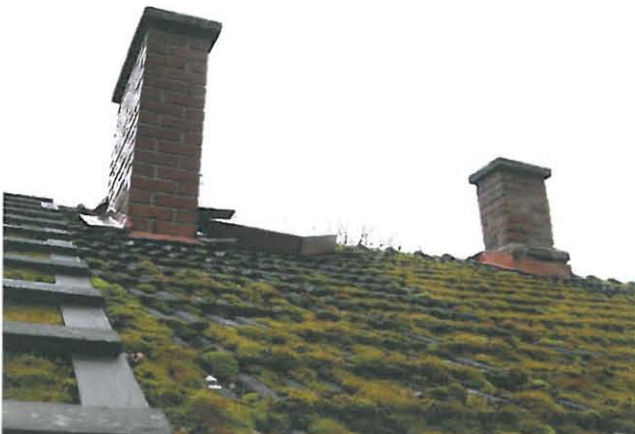
Ainoat piiput ovat rakennuksen koillispuolella, muutoin vanhat savuopiiput on purettu. Vasemmalla 1960-luvulla muurattu keskuslämmityskattilan piippu, sen vieressä kattoluukku. Oikeanpuoleinen vanhempi piippu on säilytetty ilmeisesti ilmanvaihtohormeina.

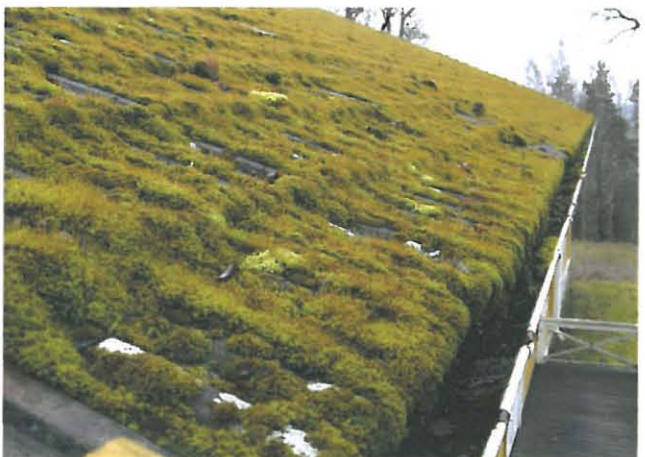
Umpeen sammaloitunutta, monin paikoin vuotavaa tiilikatetta. Tiilien aluskatteena olevan bitumihuovan on tarkoitus ohjata vuodot räystäskouruihin.

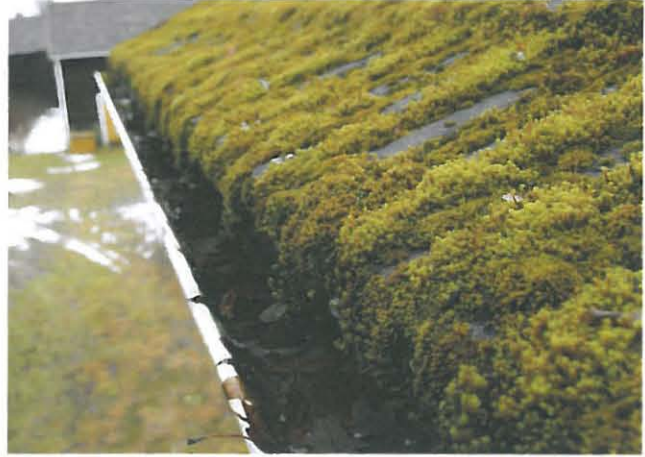
Räystäskourut ovat täynnä roskaa.

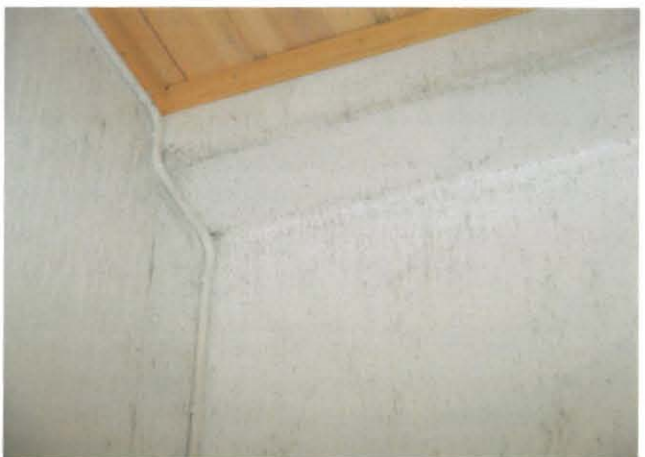
Asunnon yhteyteen 1980-luvulla tehdyn WC-suihkutilan seinät ovat homeessa. (huone 105B)

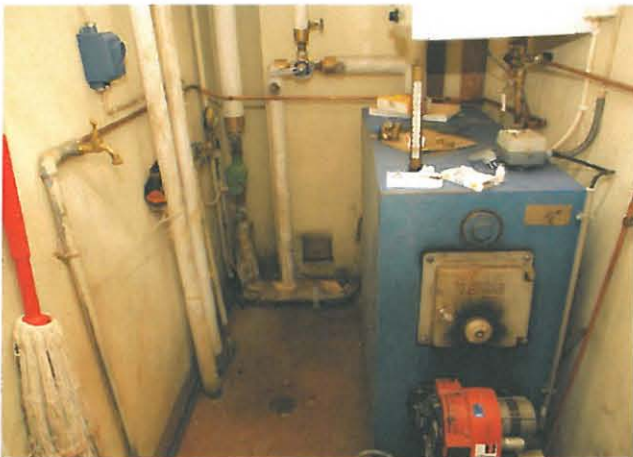
1960-luvulla tehty kattilahuone (103). Laitteet ovat pääosin samalta ajalta. Putkieristeissä on todennäköisesti asbestia.

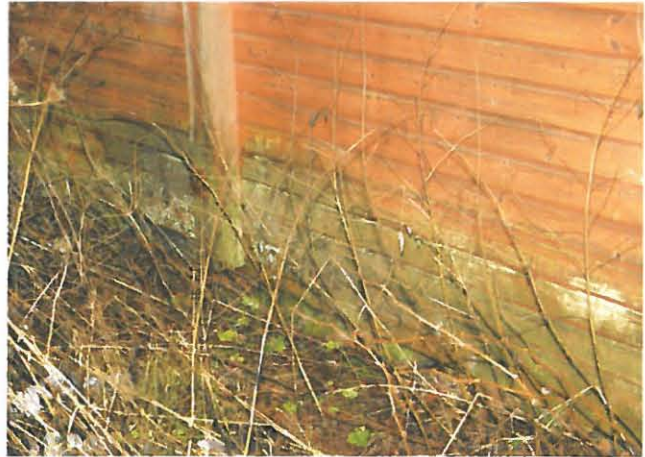
Maanpinnat rakennuksen ympärillä ovat nousseet ja kasvillisuus pitää seiniä kosteina.

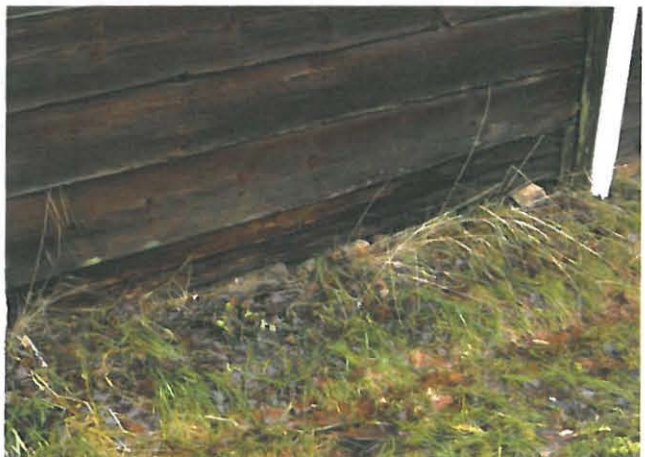
Maahan painunutta seinää pihatien varrella. Seinän alimmat rakenteet ovat todennököisesti lahot.

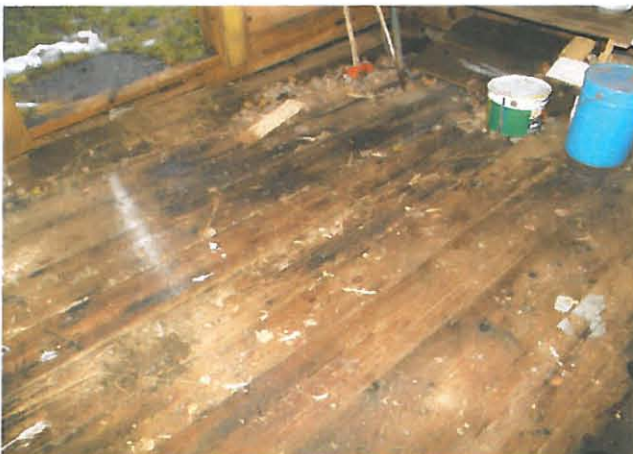
Työkaluvaraston 102 lattian niskat ja lankut ovat osin lahonneet.

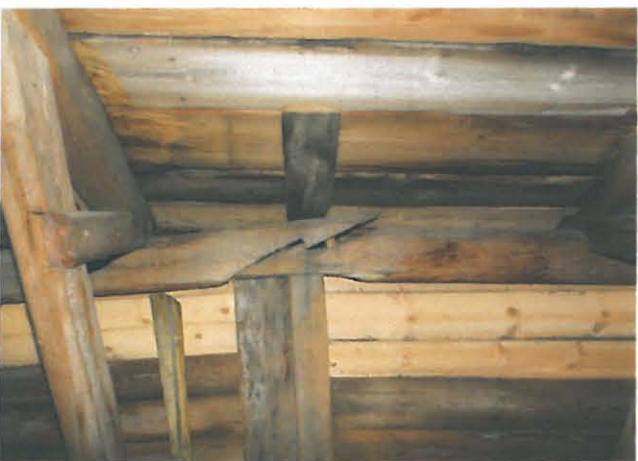
Piirurungon yläjuoksun jatkos varaston ylisillä (204). Liitos on auennut seinän alapään lahoamisen ja kivilajan painumisen takia. Oikealla tallin 105 seinää, johon 1970-luvulla lisätty följari on laho.

Välisosien piirurungot olisi käytävä kauttaaltaan läpi, uusittava lahonneet alajuoksut ja pystyrungon alapääät sekä tuettava auenneet liitokset. Lahovikoja on myös seinän vaakarakenteissa yläosan parrua myöten. *Piirurungon vauriot ovat osin vakavia, pikaista korjausta vaativia.*

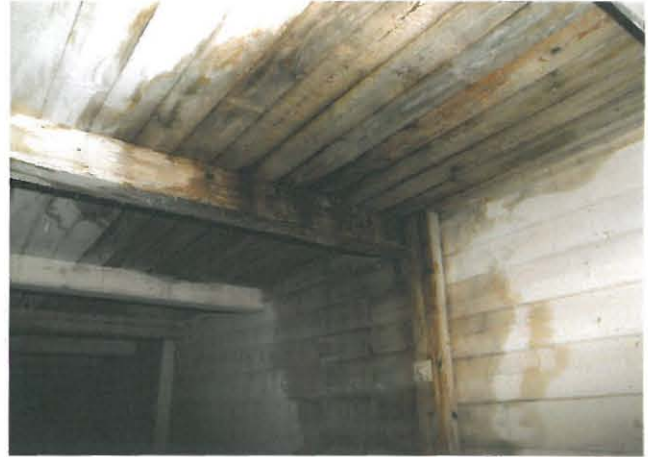
Tallin välikaton pahasti kostuneita ja osin lahoja rakenteita.

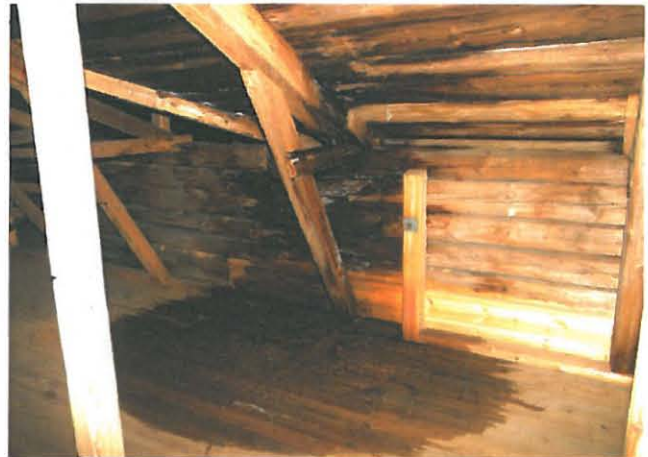
Pahasti tuhoutunut kattotuoli ja hirsiseinän osa tallin 105 ylisillä.

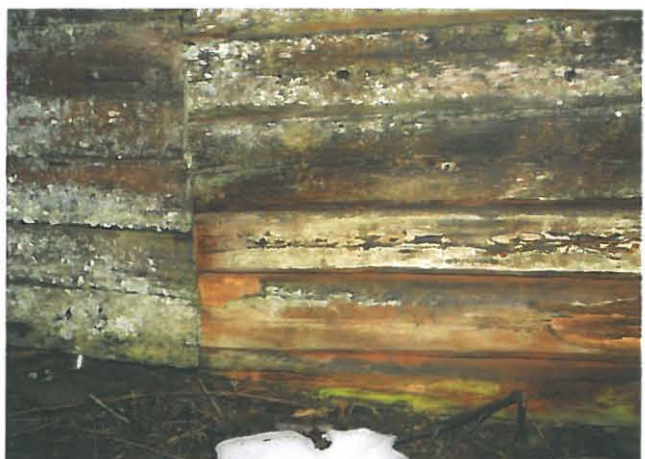
Koillissivun kosteaa ja jäkälöitynyttä seinää piirurunkoisen osan ja hirsirungon liitoskohdassa.

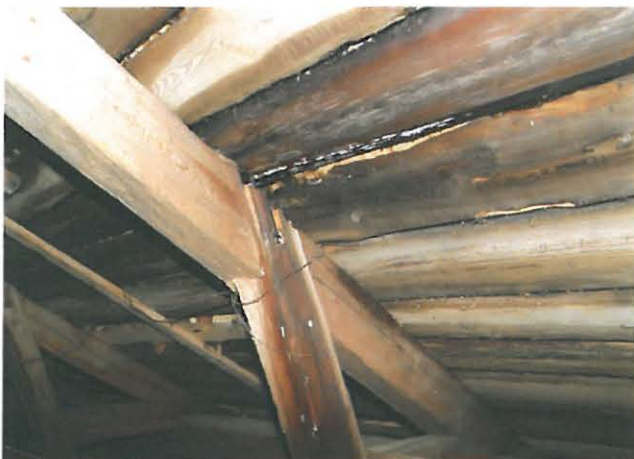
Märkää ja osin lahoa ruodelaudoitusta väliosan katossa.
