Pätkäneen Vanhankirkon eli Pyhän Mikaelin kirkon
asehuoneen luonnonkivimuurien restaurointi sisäpuolelta
kesällä 2010

30.09.2010

Virve Suominen

Konservaattori (AMK)

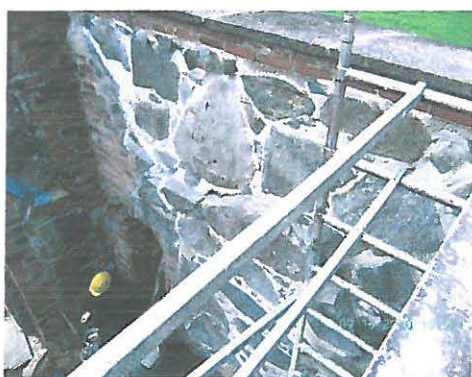
KUVA 17. Restauroitua länsimuuria.

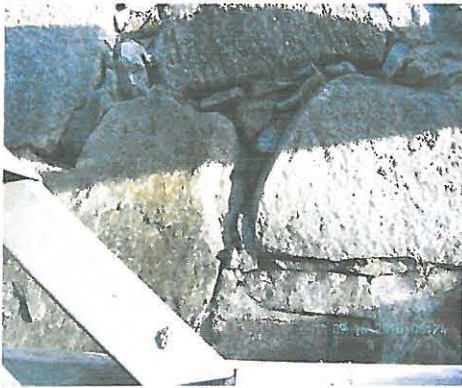
Saumaus on tarkkaa ja hidasta työtä, koska täytekiviä on erittäin runsaasti ja niiden väliset saumat ovat hyvin ohuita (kuvat 20 ja 21).

KUVA 20. Täytekiviä on muurattu jokaisen muurikiven ympärille.

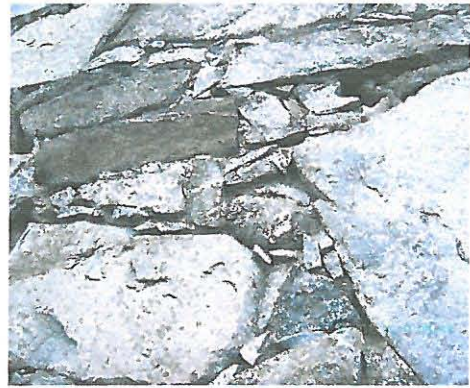
KUVA 21. Täytekiviä on aivan vierivieressä kaikki saumat täynnä.

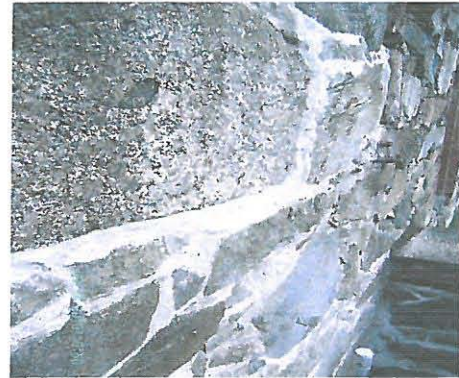
KUVA 23. Kuvassa näkyy saumauksien rakenne.

Sauman muoto pyritään koko työn ajan luomaan senkaltaiseksi, että veden pääsy pois kivien pinnoilta on mahdollista (kuva 23). Vaakasaumoissa ylimpänä sijaitsevan kiven alareuna puhdistetaan laastista, jolloin vesi tipahtaa siitä pois. Alla olevan kiven yläpintaan tuodaan laasti vinosaumalla, jolloin vesi pääsee ylittämään kiven, eikä jää sen pinnalle.

Pystysaumoissa käytetään sisään painettua tasasaumaa, jolloin vedelle jää uoma, jota pitkin laskeutua alas. Vaihtoehtoisesti joissakin paikoissa käytetään vinosaumaa jos se paremmin mahdollistaa juuri sillä kohdin veden kulun pois rakenteen pinnoilta.

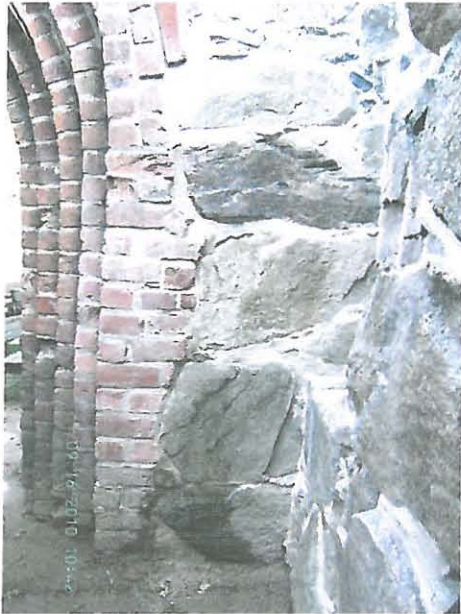
KUVA 24. Pohjoismuurin alaosa saumattuna.

Pohjoinen luonnonkivimuuri restauroidaan vain osittain (kuvat 24 ja 25). Aivan ylimmäinen kolmannes jää odottamaan ensi kevättä. Sääolosuhteet muuttuvat liian viileiksi ja myös telineet tämän työn tekemiseksi jäävät liian mataliksi.

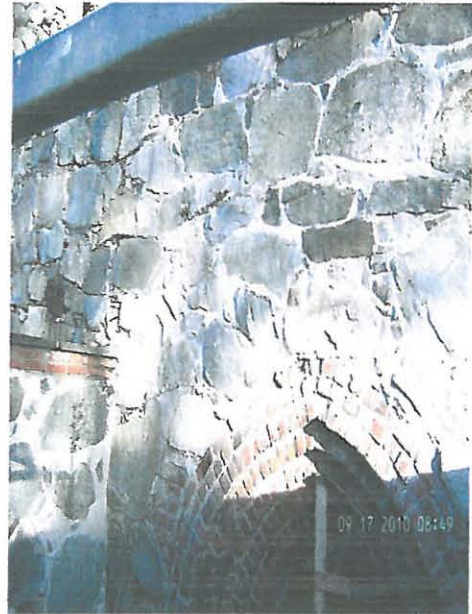
KUVA 25. Pohjoismuurin yläosa saumattuna.

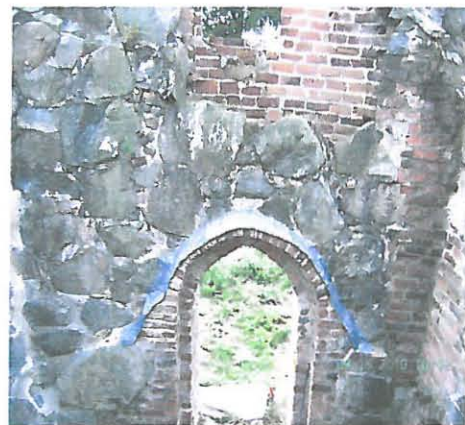
KUVA 29. Etelämuurin restaurointia jatketaan ensi kesänä. Nyt edetään lyijylevyn alkamisen korkeudelle.

Saumausta suoritetaan portaalin molemmin puolin sille korkeudelle, johon maasta käsin on mahdollista eli lyijylevyn alkamiskohtaan asti (kuva 29).

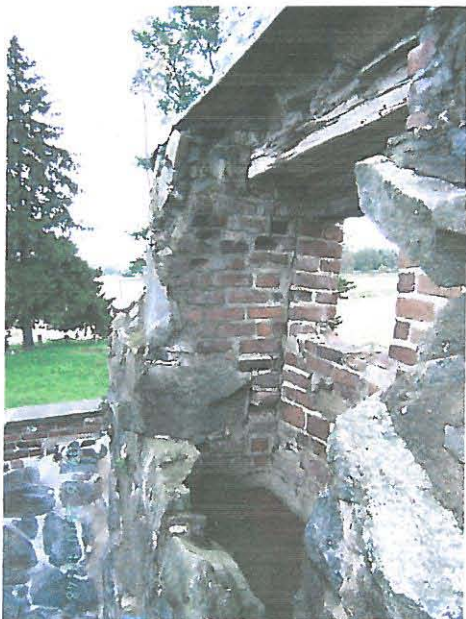
Etelämuurin yläosan tiilirakenteet kaipaavat myös restaurointia ja muuriportaiden kanssa työ on laaja-alainen (kuvat 30 ja 31).

KUVA 30. Syvennyksen vasen puoli.

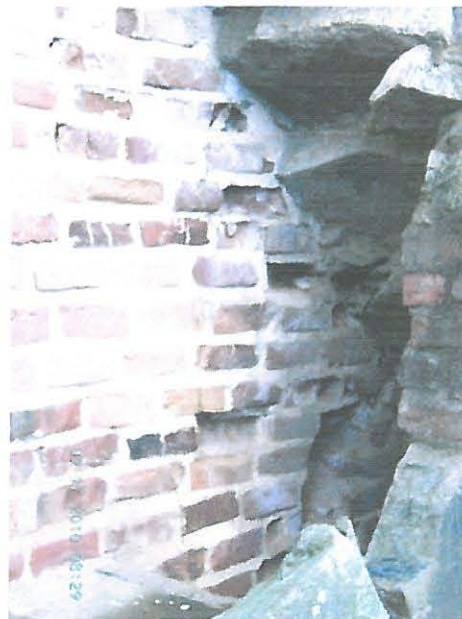
KUVA 31. Syvennyksen oikea puoli.
