69/22.7.2013

MUSEOVIRASTO
Rakennushistorian osasto /
Elisa Heikkilä

NAANTALIN KIRKON ITÄPÄÄDYN RAPAUTUMISVAURIOT

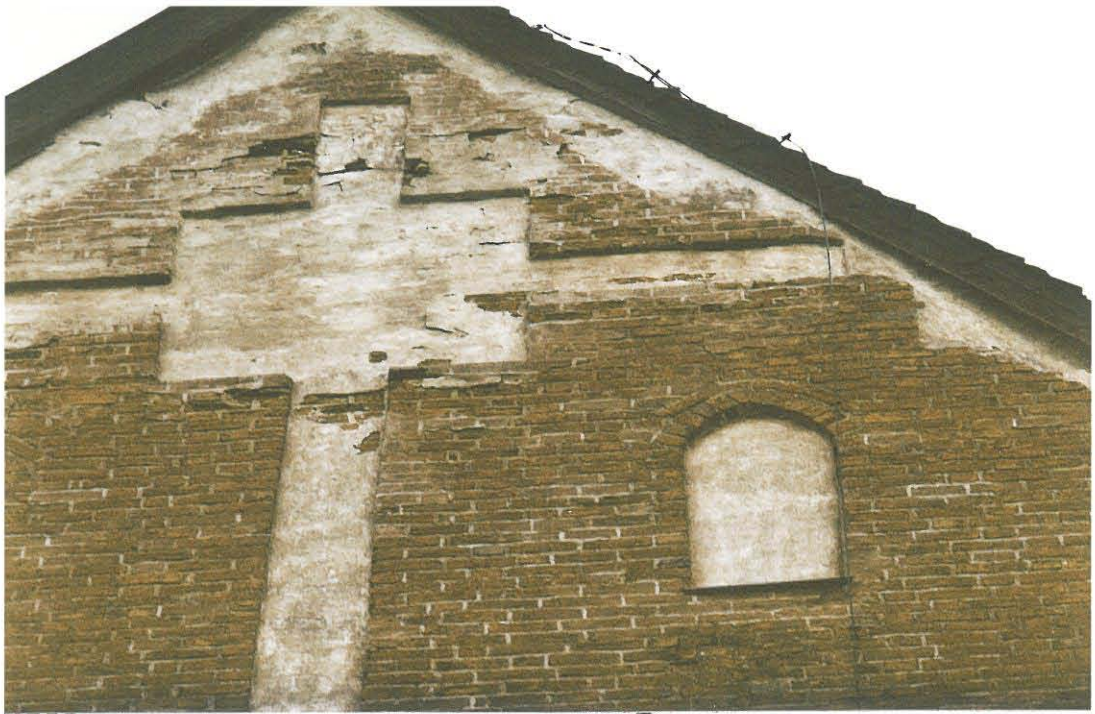
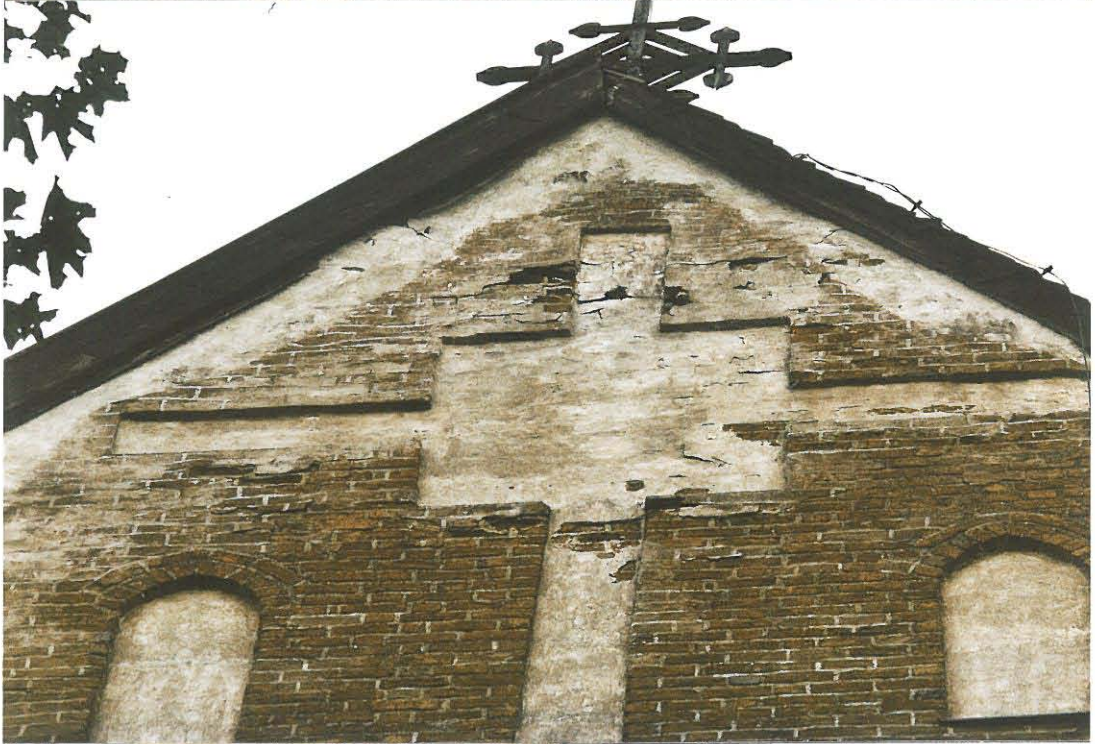
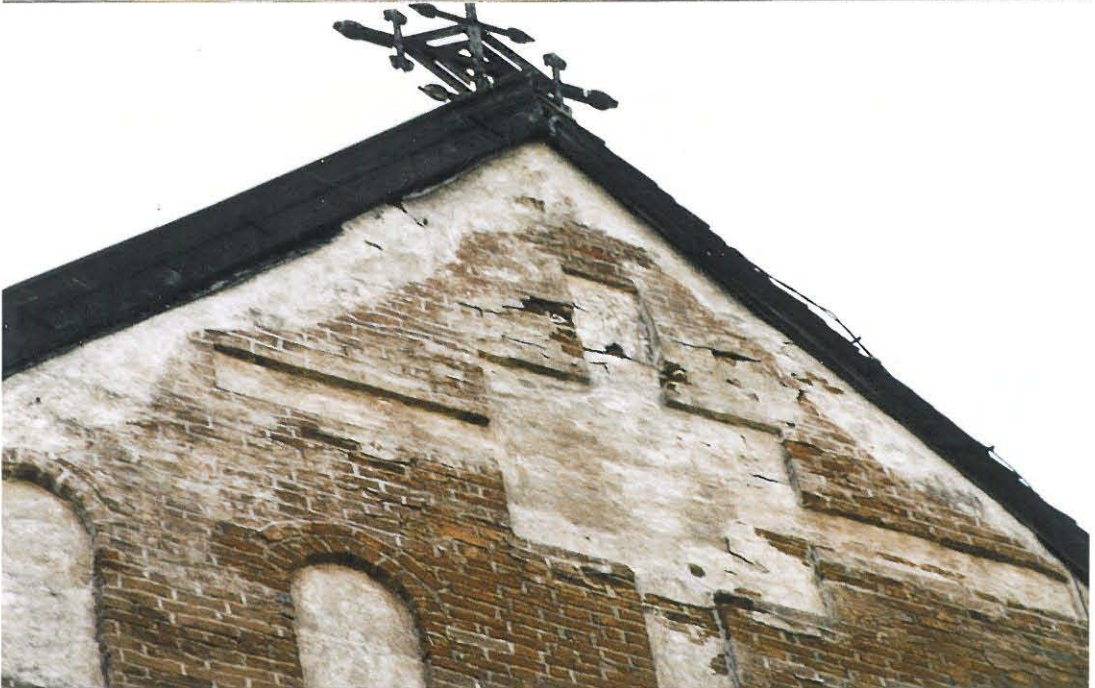
Näiden asiakirjojen perusteella korjaus 1991 ei olekaan ulottunut valkoiseen ristiin kuin vain yläreunan osalta.

Laasti on kuitenkin ristissä nykyisin paljon valkoisempaa eli jokin pinnoite tai maalaus on valkoisille alueille päädyssä tehty. Alueelta on otettava laastinäyte tutkimuksia varten.
