HELSINGIN TUOMIOKIRKKO  
KIPSIORNAMENTTIEN RESTAUROINTI  
1996  
KATI WINTERHALTER

Tämä selvitys on tehty kesän 1996 aikana Helsingin Tuomiokirkon kipsikoristetyömaan dokumentoimiseksi. Tämän raportin lisäksi Seurakuntayhtymän arkistosta löytyy paitsi minun ottama diakuvasarja koristetyömaan eri vaiheista, myös arkkitehti Matti Karjanojan ottama valokuvasarja koko työmaan edistymisestä. Tämän raportin kuvat ovat omiani mikäli tekijää tai lähdettä ei ole erikseen mainittu. Seurakuntayhtymän kuvamateriaalin lisäksi Tuomiokirkon pohjoisen ristipäädyn ullakolla on kattava kokoelma koristefragmentteja sekä maali- ja kipsinäytteitä.

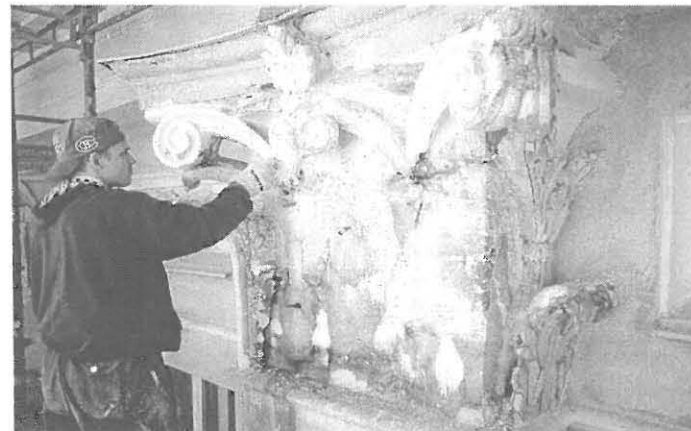
*Jani Sarajärvi puhdistamassa peruskerroksen pilasterikapiteelia. Poistettavat kappaleet on jo irroitettu. Säilytettävien kappaleiden lukumäärä vaihteli kapiteelista riippuen.*

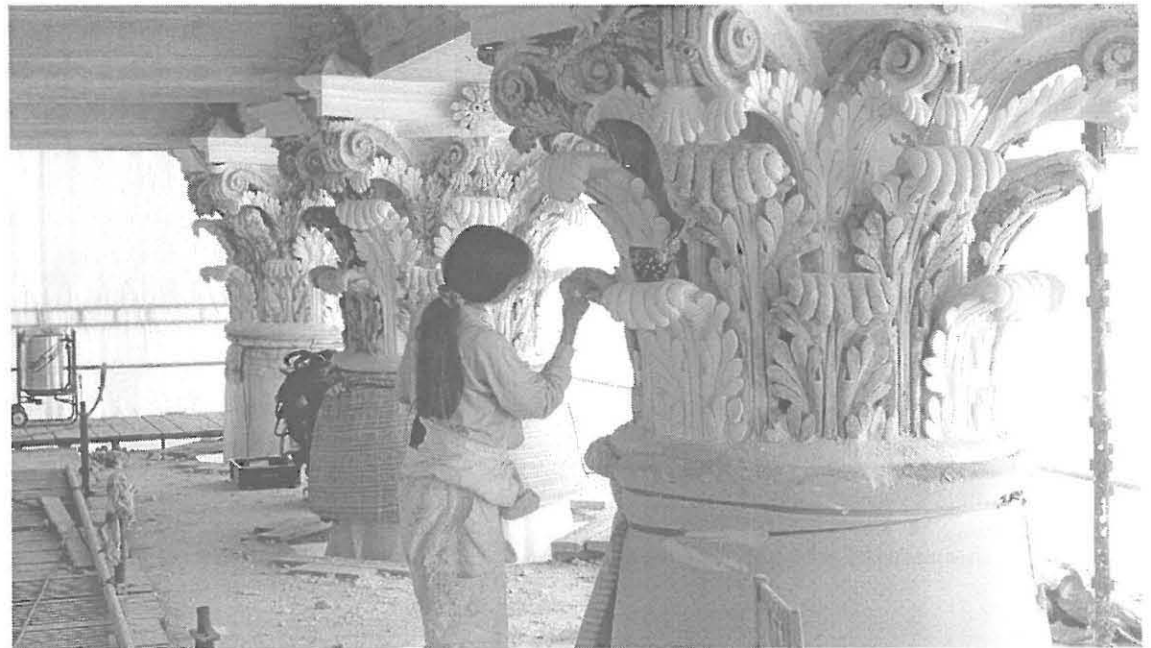
*Katja Savolainen viimeistelee pylväskapiteelien korjausta, Valkoiset kappaleet ovat uusia valuja, tummemmat ovat vanhoja, huomattavalta osalta alkuperäisiä valuja.*

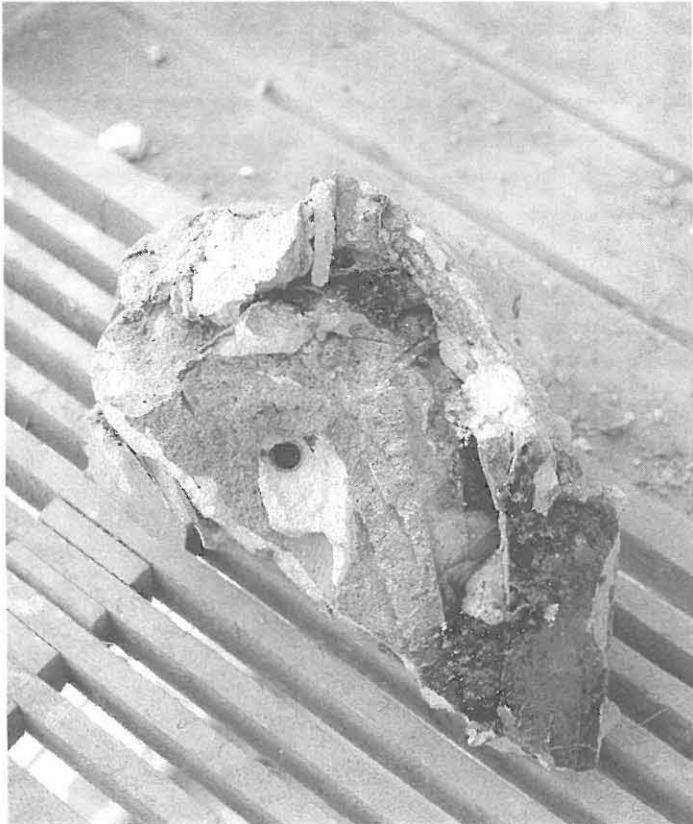
*Pylväskapiteelin alkuperäinen, halkaistu akantuslehden tausta, vaaleaa ja harmaata valukipsiä sekä sismpänä valkoista kiinnityskipsiä.*

hiekan ja puupölyn sekainen harmaa kipsi. Syy harmaan kipsin käyttöön on epäselvä. Mahdollisesti kipsi oli tuontitavarana kuitenkin suhteellisen kallista ja sen takia sitä jatkettiin kotoisilla aineosilla. Tai ehkäpä hiilimurskan katsottiin vahvistavan kipsiä tai tekevän sen heikommin vettä imeväksi. Hiilipitoisuus saattaa johtua myös siitä, että harmaa kipsi oli jo kertaalleen käytettyä, uudelleen poltettua, puhdistamatonta kierrätystuotetta. Syy hiilimurskapitoisen kipsin käyttämiseen tuntuu jokatapauksessa olleen tärkeä, koska valkoisen kipsin kerros on varsin ohut, muutamasta millimetristä muutamaan senttiin, ja hiilen sekaisella kipsillä on huolellisesti täytetty pieniäkin kappaleita. Eräästä keskitornin kapiteelin maljalehden alla olevasta sauvakappaleesta löytyi teräväsärmäisiä harmaan kipsin kappaleita, eli valkoista kipsiä on täytetty kovettuneella harmaalla kipsillä.

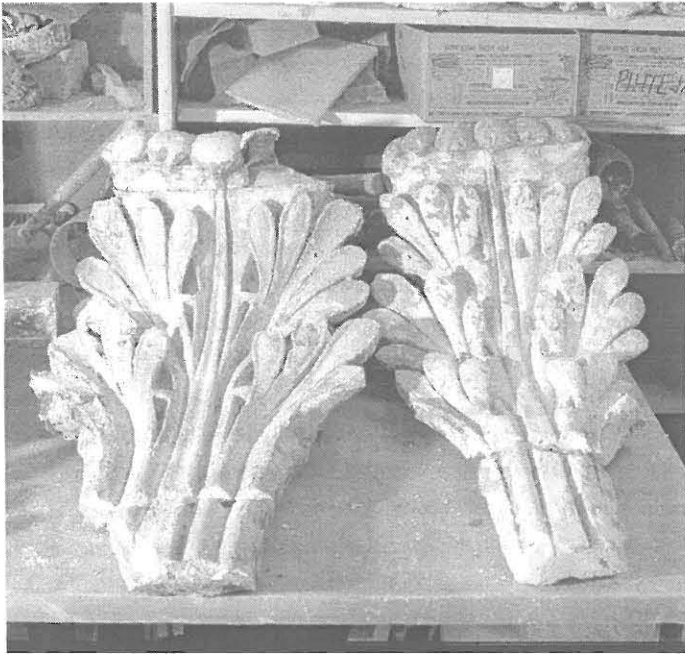
*Peruskerroksen pilasterikapiteelien korkea akantus vasemalla, pylväskapiteelien korkea akantus oikealla. Pylväiden ja pilastereiden kapiteelit ovat yhtä korkeat ja niiden abakukset ovat yhtä leveät, mutta pilasterin leveys akanuslehtien kohdalla on luonnollisesti paljon leveämpi, mikä näkyy myös yksittäisten lehtien koossa ja muodossa. Näistä alkuperäiskappaleista tehtiin mallikappaleet uusia valuja varten.*

Tekijän kädenjälki ja esteettinen muototaju on oleellinen osa mallityöskentelyä, varsinkin kun alkuperäiset kappaleet ovat sään ja ajan kuluttamia ja muoto on paikotellen kadonnut kokonaan. Uutta mallia tehtäessä pyrittiin toteuttamaan vanhaa muotoa, henkeä ja työtapaa. Maalikerrosten poistaminen paljasti eri koristeiden pienet erot, jotka haluttiin siirtää myös uusiin malleihin. Esimerkiksi peruskerroksen pylväskapiteelien (Kap-R...) akantusten lehdykät ovat muodoltaan kuperia, kun taas vieressä olevien, melkein samankokoisten pilasterikapiteelien akantukset ovat koveria ja lehden reunaa kiertää noin 4mm leveä, matala kantti. Pilasterien nurkka-akantuksissa ei ole kanteja, joten pilasterikapiteelien uudet akantukset tehtiin kantillisina, lukuunottamatta nurkka-akantusta.

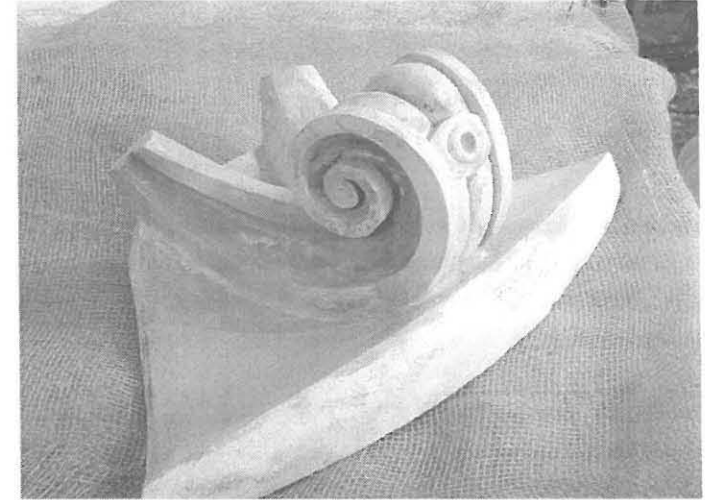
*Keskitornin kapiteelien pieni voluutti; vanhasta kappaleesta työstetty malli odottaa shellakka-käsittelyä ja muotin valua.*

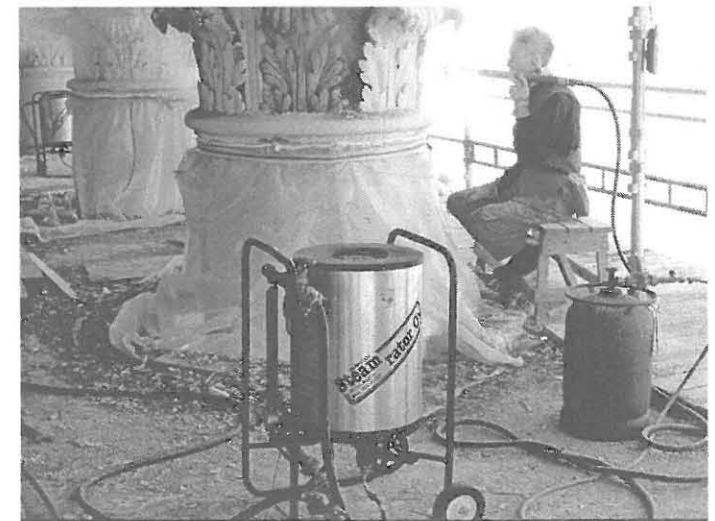
*Arja Koski pohjoisen ristipäädyn pylväskapiteelin kimpussa. Yhden kapiteelin puhdistaminen maalikerroksista höyrykoneen avulla kesti keskimäärin kaksi viikkoa. Viimeistelypuhdistukseen kului helposti useampi työpäivä vielä sen päälle.*

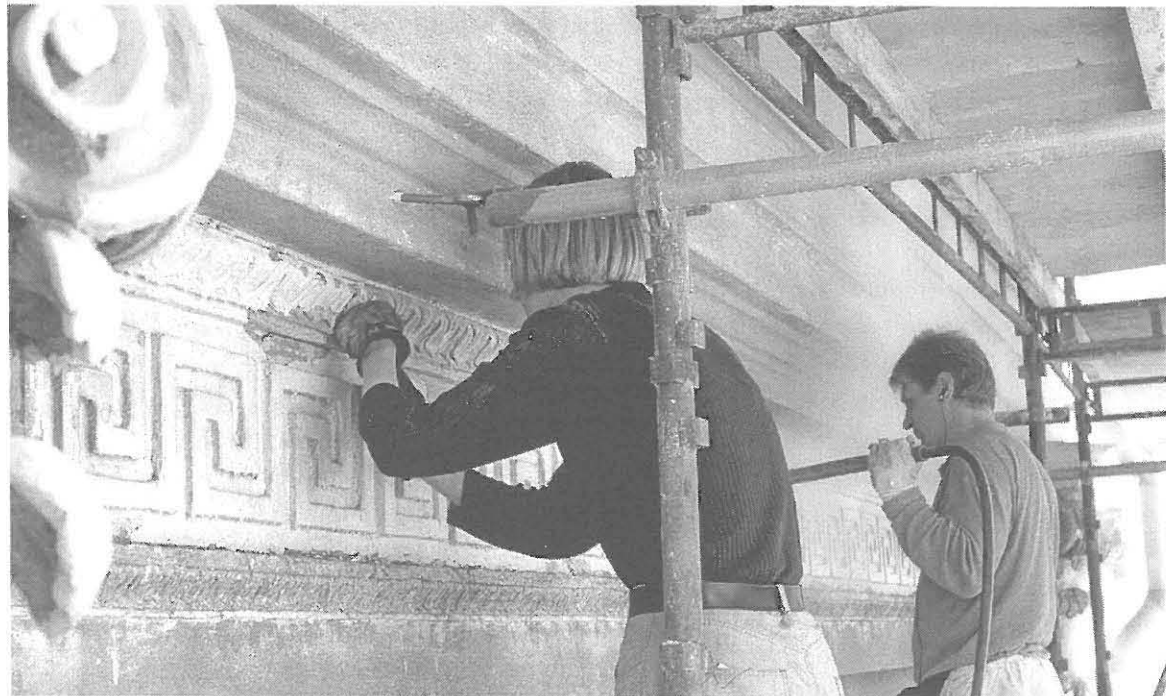
*Johanna Jaakkola ja Aleksandr Hännikäinen  
tapulirakennuksen meandernauhaa  
puhdistamassa työvälineinään kuuma vesihöyry  
ja puukko.*

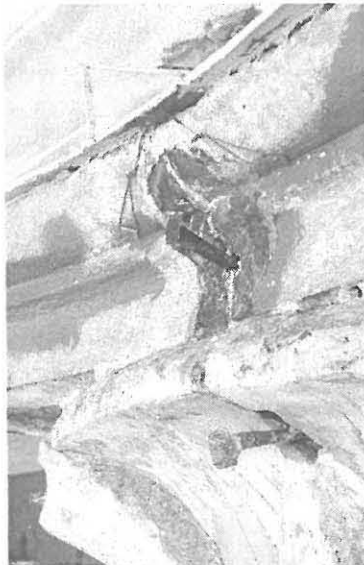
*Ilmeisesti vuosisadan vaihteessa käytetyt, pyöreästä terästangosta tehdyt kulmakiinnikkeet eivät kipsin sisällä ole säilyneet likimainkaan yhtä hyvin kuin alkuperäiset takorautaiset, vaan ovat usein ruostuneet ja halkaisseet kipsiä. Yllä tapulirakennuksen suuret kapiteelit, alla keskitornin kapiteelien ruusukkeen ja pienen voluutan takorautanaulatuet.*

Kapiteelien voluutit ovat vaatineet hiukan toisenlaista kiinnitystä kuin kappaleet, joilla on suuri pinta-ala taustaa vasten. Alunperin on käytetty apuna rautalankaa ja puukapuloita, joilla kappaleita on sidottu keskenään suuremmiksi kokonaisuuksiksi ja kiinnitetty mm. abakuksen sisällä olevan kalkkikiven ympärille.

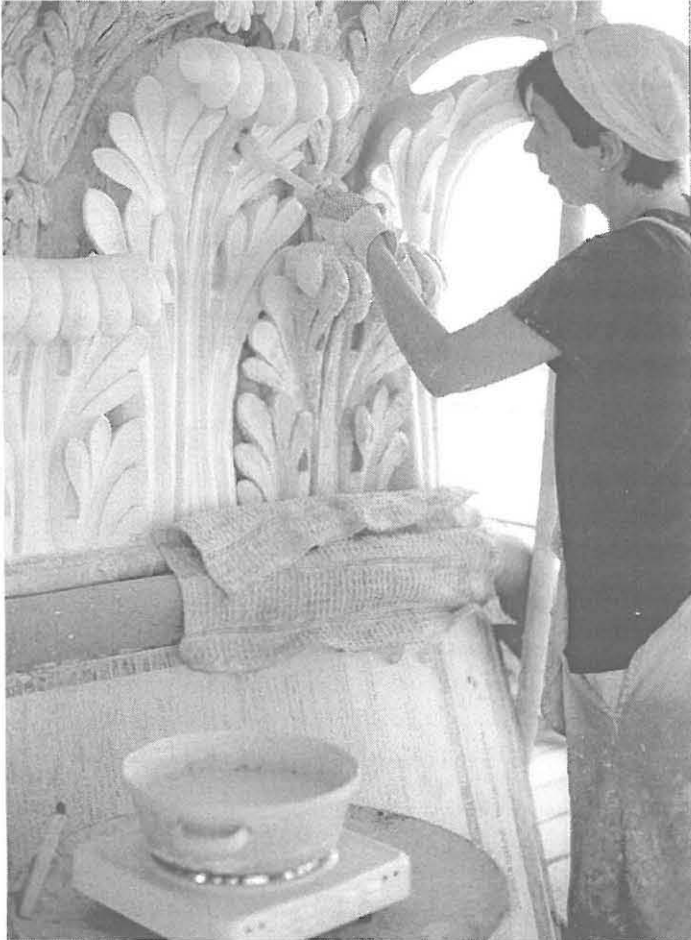
*Auli Korpivaara vernissaamassa peruskerroksen pilasterikapiteelia. Vernissa levitetään 50-60 asteen lämpöisenä, jotta se juoksevana imeytyisi mahdollisimman syväälle.*

Vernissaus on kipsin ulkona säilymisen kannalta välttämätön käsittely. Vernissa imeytyy kuivaan kipsiin erinomaisesti ja kuivuessaan täyttää kipsin huokoisen rakenteen. Vernissattu kipsi ei siis pysty imemään itseensä kosteutta. Vernissa tulee imeyttää mahdollisimman syväälle kipsiin kunollisen suojan aikaansaamiseksi.

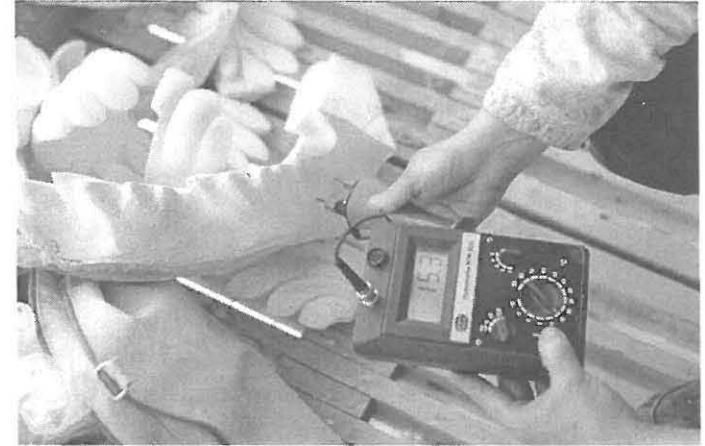
*Ennen vernissausta kipsikappaleiden kosteus tarkistettiin sähköisellä kosteusmittarilla. Vertailuarvo otettiin kokonaan kuivuneista, ulkoilmaan tuoduista uusista kipsivalloksista.*

Jotta kipsi imisi mahdollisimman paljon vernissaa, tulee sen olla kuiva. Sähköisellä kosteusmittarilla mitattuna uuden, ilmakehän valukappaleen kosteuden vertailuluku hiukan sateisena päivänä oli noin 15. Edellisenä päivänä kiinnitetyn ja siis varsin syvästä kastellun uuden valukappaleen kosteus saattoi vaihdella 30:n ja 40:n välillä. Käytännössä tuntui kosteuden arvioiminen kädellä lähes yhtä tarkalta kuin mittarin avulla. Luke-man ollessa 25:n ja 30:n välillä oli kipsin kosteus selvästi tunnettavissa myös kädellä.

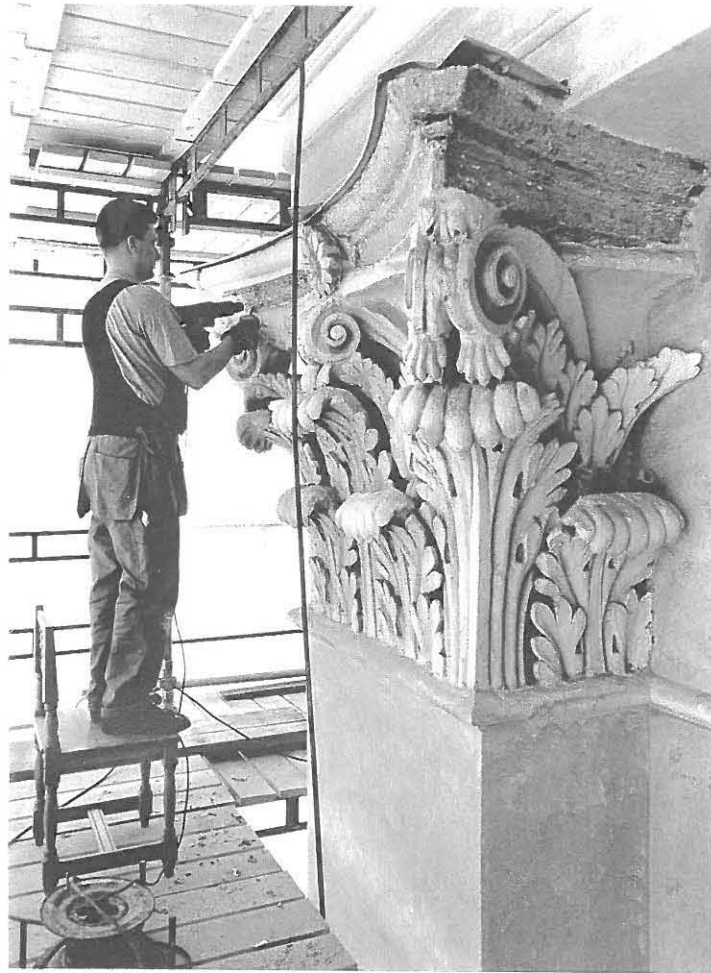
Valurautaisen abakuksen maalinpoistoa kuumailmapuhaltimen avulla. Kuva Matti Karjanoja.

Valurauta on aikoinaan suojattu ruostetta vastaan ilmeisesti öljypolttamalla. Tämä pinta on vuosikymmenten kuluessa useampaan kertaan maalattu, mutta ensisijainen ruoste-suojaus lienee juuri alkuperäinen käsittely. Tämän takia maalia poistettaessa päädyttiin poistamaan vain osa kerroksista kuumailmapuhaltimella lämmittämällä, jotta öljypoltettua pintaa ei vaurioitettaisi.

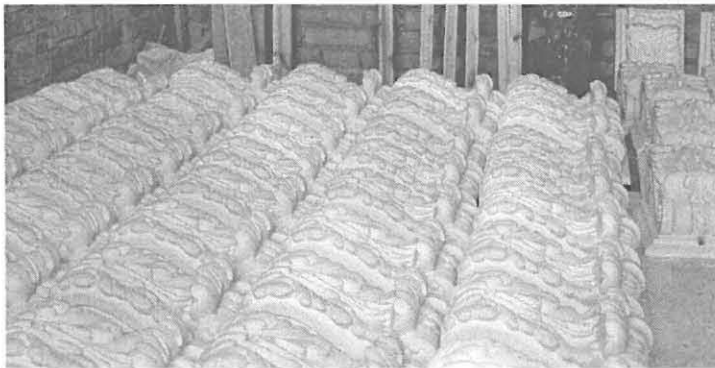
*Uudet konsolit odottamassa kiinnitystä.*

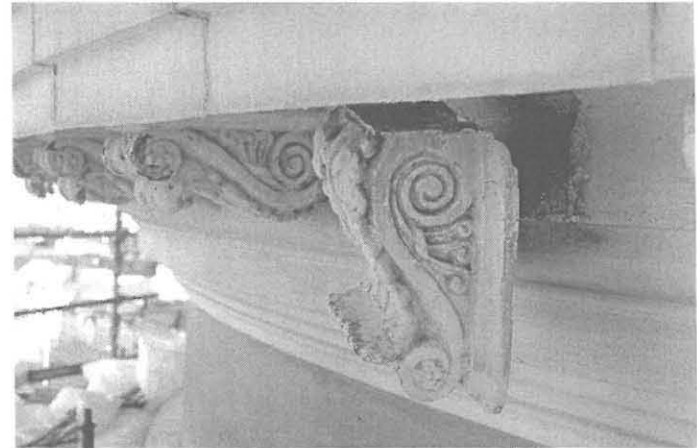
Keskitornin konsolit on kauttaaltaan uusittu 1970-luvun remontissa. Lähemmän tarkastelun jälkeen konsolit päädyttiin vaihtamaan nyt uudelleen, lähinnä teknisistä syistä. 70-luvulla käytetty harmaa puolalaiskipsi on ilmeisesti jäänyt vernissaamatta. Ohut maalikalvo ei ole ollut riittävä suojaamaan koristeita, vaan maalipinnan kuluttua sään vaikutuksesta vesi on päässyt suoraan suojaamattomaan kipsiin. Monin paikoin oli kipsi syöpynyt konsolin etureunasta sienimäisesti sadeveden, ilmansaasteiden ja pakkashaurastumisen seurauksena. Myös konsolien kiinnitys on 70-luvulla kokonaan uusittu ja vanha lattakiinnitys siis poistettu. 70-luvun jäljiltä konsoleita kannatti alapinnasta noin viisisenttinen, vaakasuuntainen 4 mm:n teräspuikko, joka oli kiinnitetty surrilangalla konsolin sisällä seinästä ulkonevaan 15mm:n kahdeksankulmaiseen terästappiin. Konsolit oli juotettu räystääseen kipsillä, mutta saumapintoja ei ollut riittävästi karhennettu tartunnan varmistamiseksi. Tänä vuonna työtä aloitettaessa oli noin puolet konsoleista taustastaan irti, muutama konsoli oli kokonaan pudonnut.

*Osa keskitornin konsoleista oli jo suorastaan vaarallisia, koska vanhat kiinnitykset olivat pettäneet. Kaikki konsolit irroitettiin ja korvattiin uusilla valuilla.*

70-luvun konsolit on mahdollisesti valettu heikosti puhdistetun kappaleen päältä siten, että maalikerrokset peittävät ja pyöristävät alkuperäistä muotoa. Uusia konsoleita varten löytyi kirkon ullakolta ilmeisesti toisen polven valu, eli jonkin aikaisemman korjausvaiheen aikainen konsoli. Tämän konsolin rakenteellisena vahvikkeena oli kaksi puurimaa. Alkuperäistä mallia konsolille ei löytynyt. Käyttämällä tätä vanhempaa kappaletta mallina on uusien valujen mallikappale pyritty saamaan muotokieleltään mahdollisimman lähelle alkuperäistä konsolia.

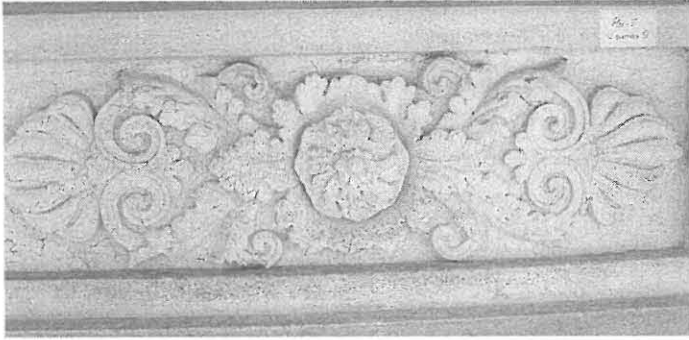
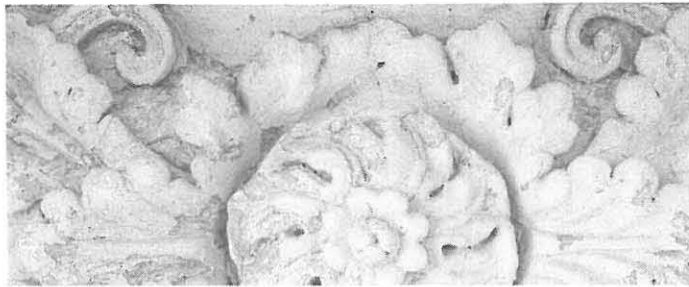
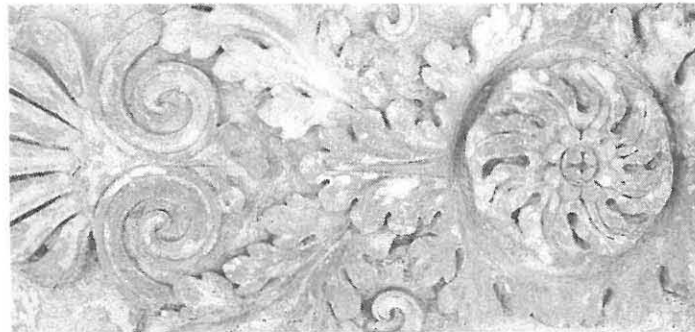
*Ylimpänä koskematon koriste, Lounas O, joka oli varsin hyväkuntoinen. Keskellä Itä-ruusuke, johon kokeiltiin pelkkää kylmäkaavintaa. Näin koristeen kipsi olisi säilynyt koskemattomana ja osa vanhoista maalikerroksista olisi jäänyt kipsin pintaan.. Alimpana pojoisseinän hyväkuntoinen ruusuke, josta maalit on poistettu höyryttämällä.*

Keskitornin ruusukkeet olivat kokonaisuutena verrattain hyvin säilyneitä. Monin paikoin oli kipsi kuitenkin hyvin pehmeää. Maalinpoisto ei aiheuttanut suurempia ongelmia hyväkuntoiselle koristeelle, mutta siellä missä kipsi oli hyvin pehmeää, repi maali mukanaan kipsin pintakerrosta. Ruusukkeet eivät vaatineet suuria korjaustoimenpiteitä. Paikoin jouduttiin korjaamaan vaurioitunutta pintaa, mutta kokonaisia valukappaleita ei ollut tarpeen vaihtaa. Ruusukkeet koostuvat noin 15:stä valukappaleesta, jotka on kiinnitetty taastaansa alunperin taotuilla nauloilla. Kiinnitykset olivat edelleen hyväkuntoisia eikä uusi tapitus ollut tarpeen.

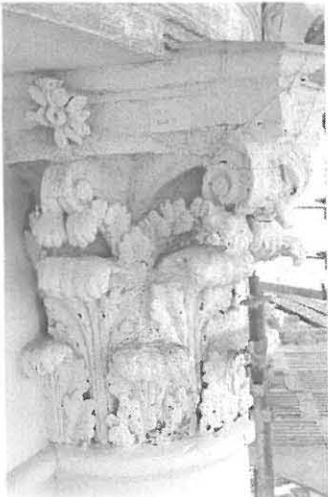
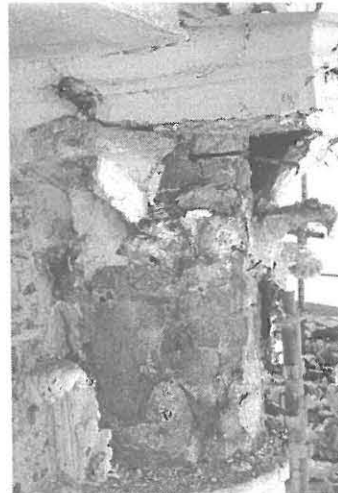
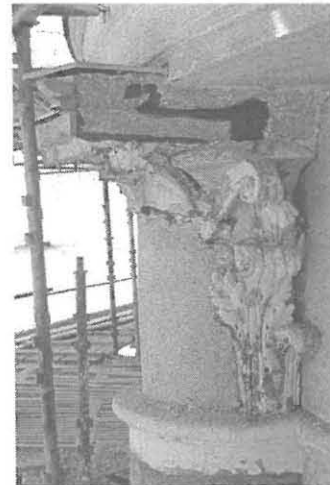
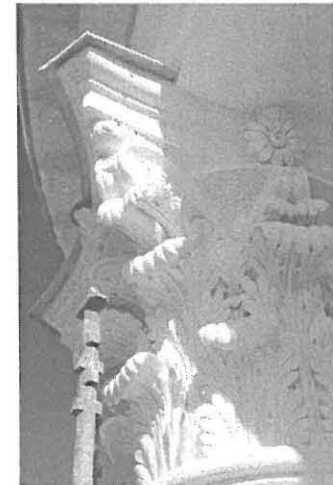
*Kuvasarja alla esittää kapiteelin Etelä O eri vaiheita. Kyseinen koriste oli keskitornin kapiteeleista huonokuntoisin. Maalikerrosten peittämästä koristeesta on vaikea arvioida koristeiden todellista kuntoa. Maalipeitteen halkeamat ennustavat vakavampia vaurioita. Kun haljenneita kappaleita ruvettiin poistamaan, kävi ilmi, että koko kapiteelin kiinnikkeet olivat erittäin huonokuntoisia ja kipsi valtaosin haurasta. Huonokuntoisten kappaleiden poistamisen jälkeen hyväkuntoisista kappaleista poistettiin maali, puolipylvään tausta rapattiin kuten aikaisemminkin ja uudet kappaleet kiinnitettiin paikalleen. Vanha rappaus, joka keskitornin kapiteeleissa oli Engelin mainitsemaa "betonia", eli vaaleanpunertavaa, tiilimurskaa sisältävää hydraulista laastia, ulottui noin korkeiden akantusten yläreunaan saakka.*

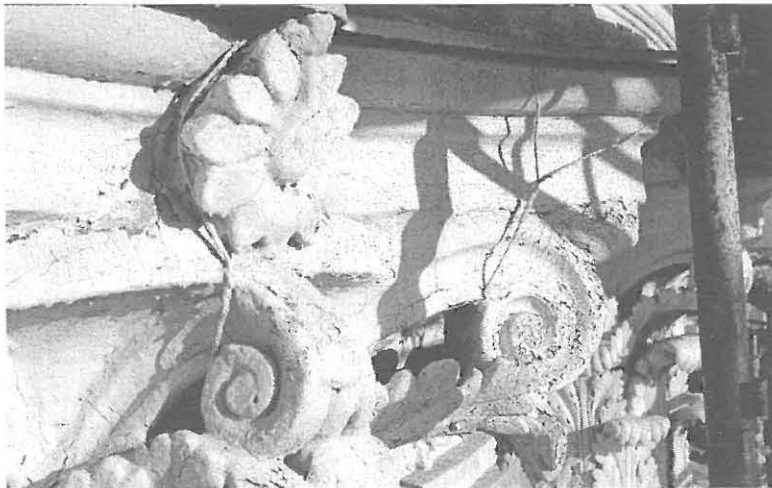
Keskitornin kapiteelin ruusuke kevätvalossa ennen töiden alkua. Peltejä oli kiinnitetty erinäisten viritelmien avulla, mm. voluuttojen ympäri kiertämällä.

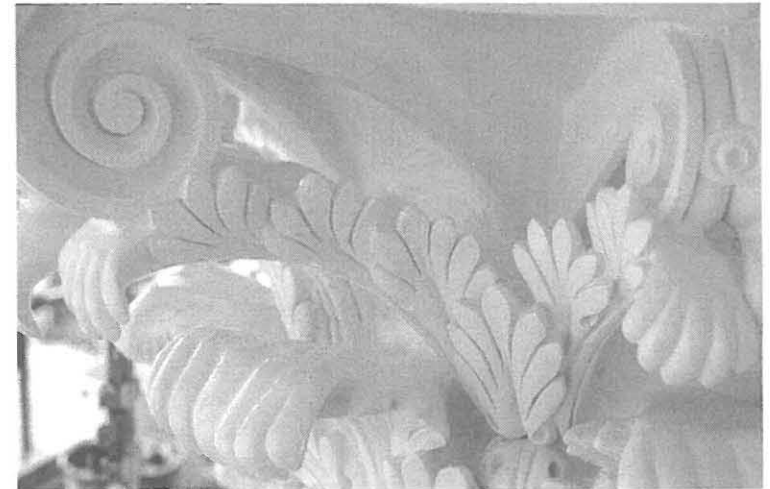
Viimeistelyä pintaa keksitornissa. Valtaosa kuvan kappaleista on uusia valuja.

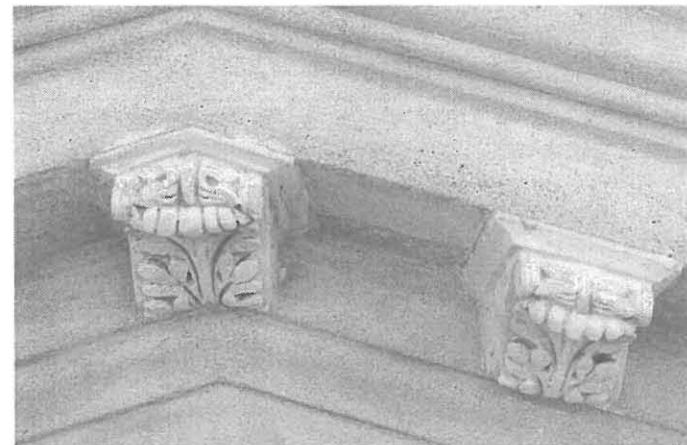
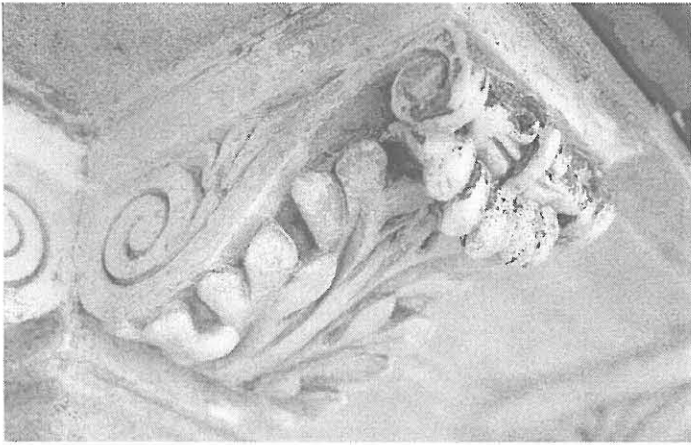
Koillistornissa osa suojaisan puolen konsoleista on vanhoja, mahdollisesti alkuperäisiä valuja. Vanhat konsolit ovat varsin huonokuntoisia, mutta ne pyrittiin säästämään, koska todennäköisesti alkuperäisiä ei ole muualla jäljellä. Konsolit pestiin viileällä vedellä ja kuivuttuaan ne kaavittiin varovasti puhtaaksi irtonaisesta maalista. Näin hauraasta kipsistä kaiken maalin irrottaminen olisi käytännössä tuhonnut konsolit.

*Koillistornin alkuperäisiä, noin 150 vuotta vanhoja konsoleita, jotka ovat säilyneet kohtuullisen hyvin, mutta joiden kipsi on kauttaaltaan varsin haurasta.*

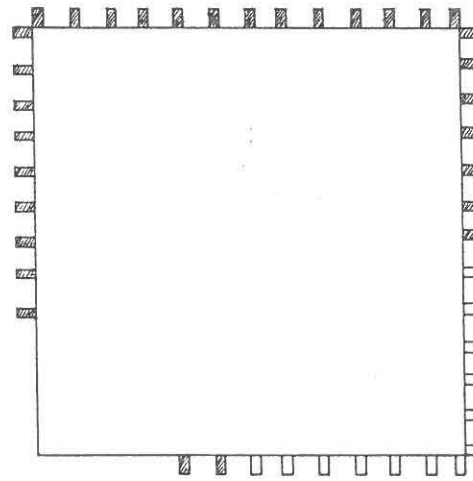
Suorat konsolit

Oheiset kaaviot kertovat koillisen nurkkatornin konsolien iän. Tummennetut konsolit ovat todennäköisesti alkuperäisiä, vaaleat ovat vuoden 1976 korjauksen aikaisia.

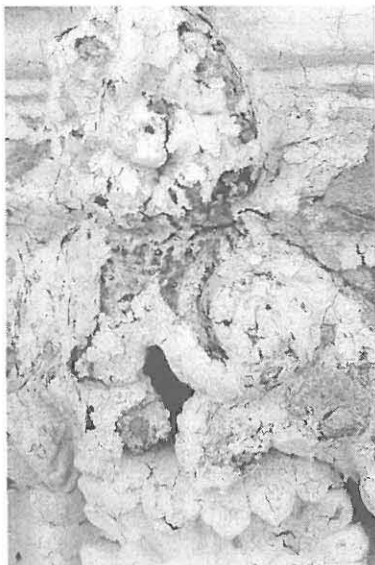
Lähes tunnistamattomaksi syöpyneet koillistornin etelään katsovan kapiteelin ruusuke ja sen alla oleva voluutti.

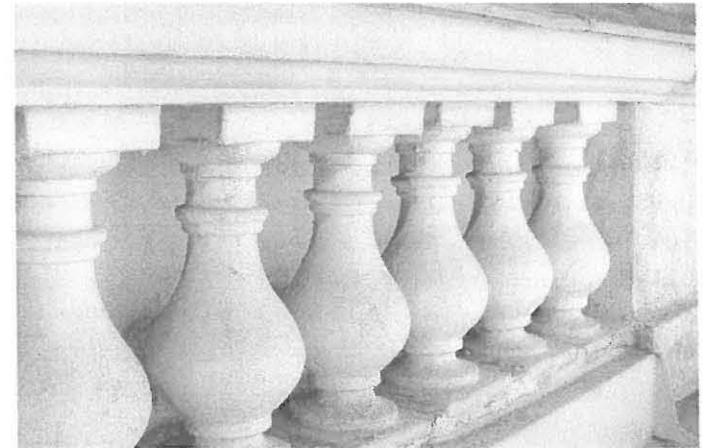
*Balusterit koostuvat kahdesta puolikkaasta, jotka on juotettu kipsillä yhteen.*

*Balustereiden kunnostaminen ei vaatinut uusia valuja, vaan vanha materiaali oli edelleen korjauskelpoista.*

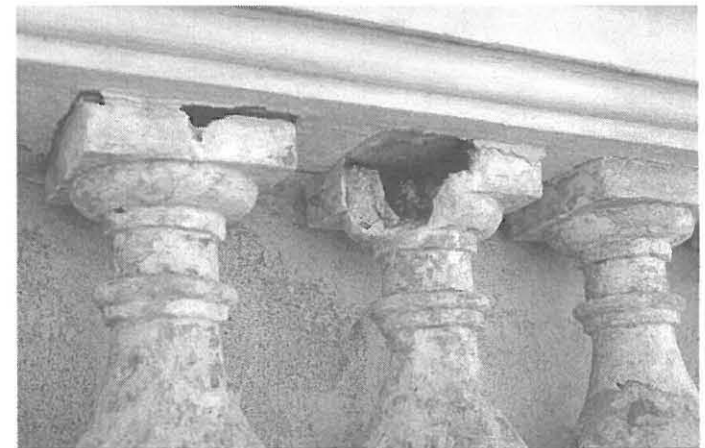
*Balusterit olivat sisältä onttoja. Kipsikuori koostuu kahdesta erilaisesta kipsistä, valkoisesta pintakipsistä ja hiilensekaisesta täyttökipsistä, kuten muissakin alkuperäisissä koristeissa.*

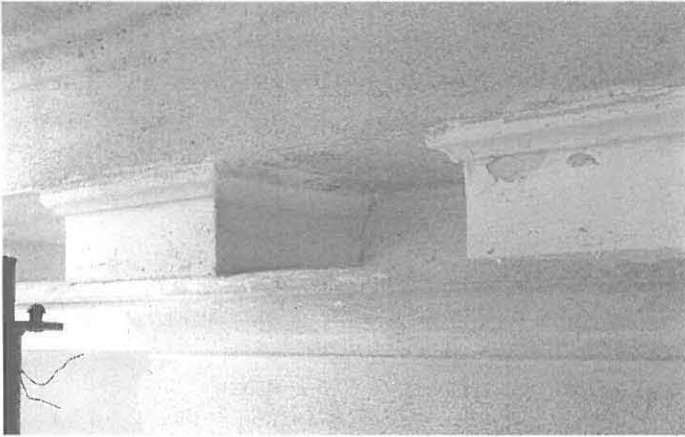
*Yllä laatikkomaiset konsolit, jotka sijaitsevat nurkkatornien konsolien kanssa samalla tasolla, keskitornin "jalustassa". Pohjoisseinällä valtaosa konsoleista oli vanhoja, todennäköisesti alkuperäisiä.*

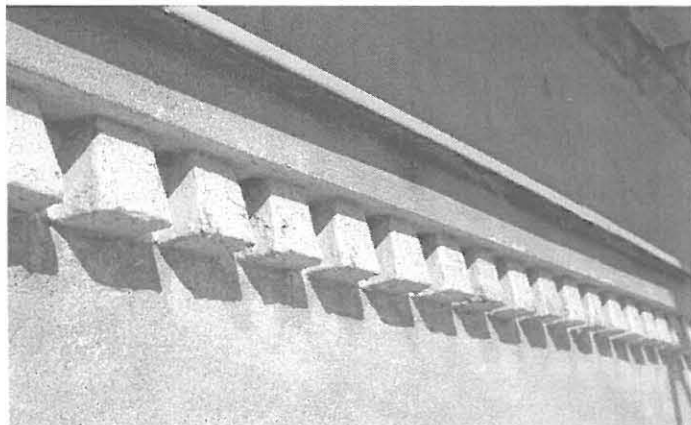
*Hammaslista, eli dentiilit olivat kohtuullisen hyväkuntoisia ja pääosin alkuperäismateriaalia. Jonkin verran löytyi 70-luvun harmaalla kipsillä tehtyjä paikkauksia.*

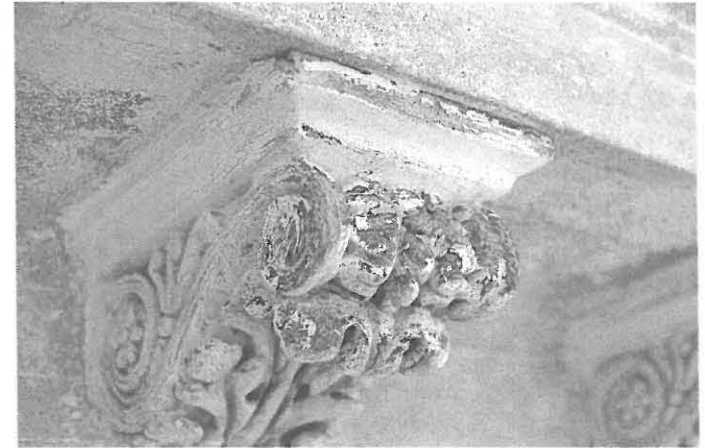
*Yllä 70-luvulla tehty harmaasta puolalaiskipsistä valettu konsoli, alla vanha, todennäköisesti alkuperäinen konsoli.*

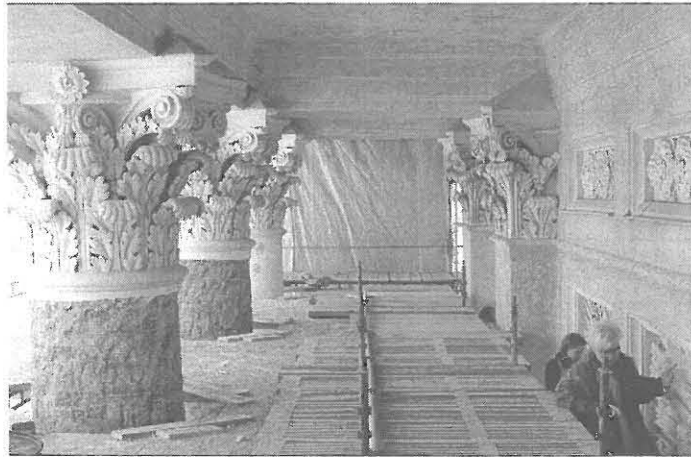
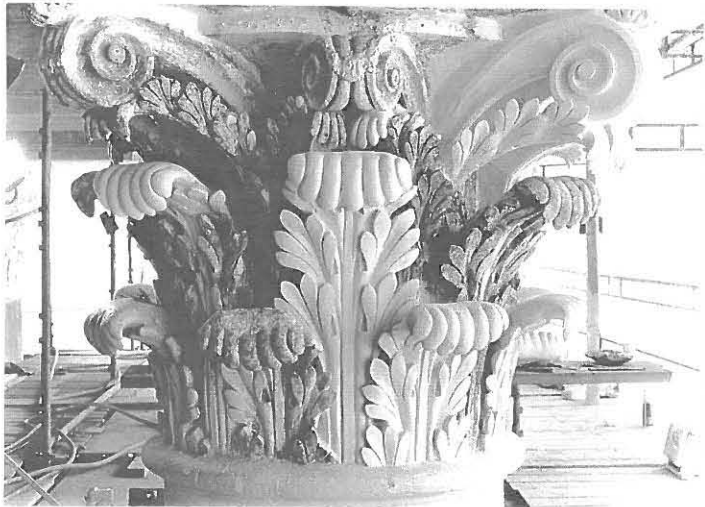
*Pylväskapiteeli, jonka tummat kappaleet ovat vanhoja, puhdistettuja, vaaleat uusia, tämän vuoden valuja. Kuva Matti Karjanoja.*

Vaikeimpia vaurioita on aiheuttanut alunperin huonolaatuinen kipsivalu. Etenkin akantusten ja maljalehtien lehdyköiden kärjet olivat monin paikoin haurastuneet hyvin pehmeiksi. Syitä tähän heikkoon kipsin laatuun voi olla useitakin. Mahdollisesti kipsijauhe on alunperin ollut huonolaatuista tai se on kostunut kuljetuksen aikana ja menettänyt osan sitomiskyvystään jo tällöin. On myös mahdollista, että kipsimassasta on tarkoituksella tehty laiha, joko säästämistarkoituksessa tai jotta kipsi ei jämähtäessään kuumenisi niin voimakkaasti ja liimamuotin sulamisesta ei olisi pelkoa. Tämä haurastumisvaurio on tyypillistä nimenomaan alkuperäisille valukappaleille.

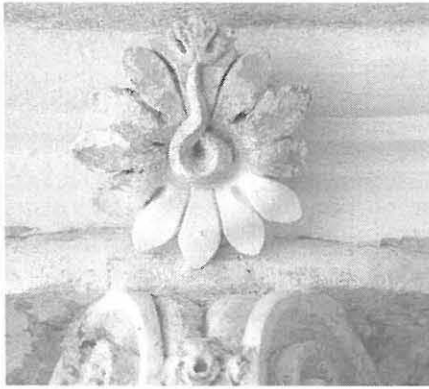
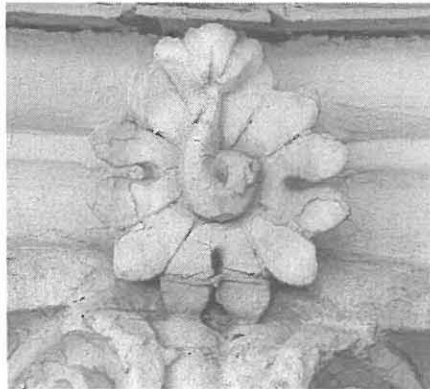
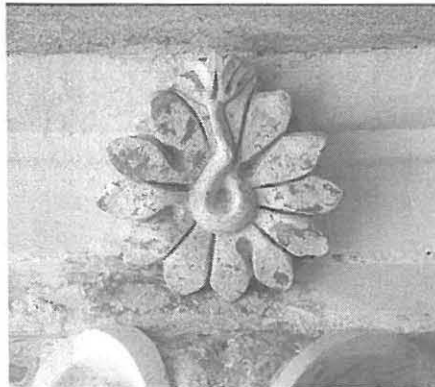
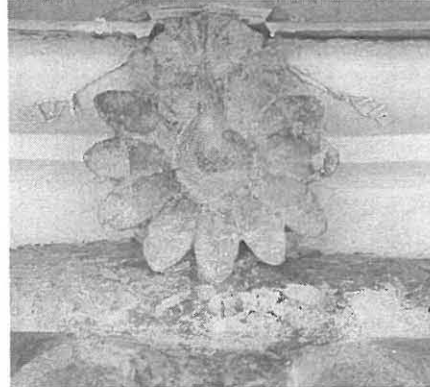
Neljä eri ikäistä kapiteelin ruusuketta. Ylimpänä vasemmalla vanhin, todennäköisesti alkuperäinen, jonka neljä alinta terälehteä on vuoden 1996 korjauksessa uusittu. Oikealla Lohrmannin vaiheen ruusuke, jota löytyy tapulirakennuksesta sekä nurkkatornin alaosan kapiteelista. Kaksi alempaa ruusuketta kuuluvat varhaisempiin korjausvaiheisiin, vasemmanpuoleinen ilmeisesti vanhempi kuin oikeanpuoleinen.

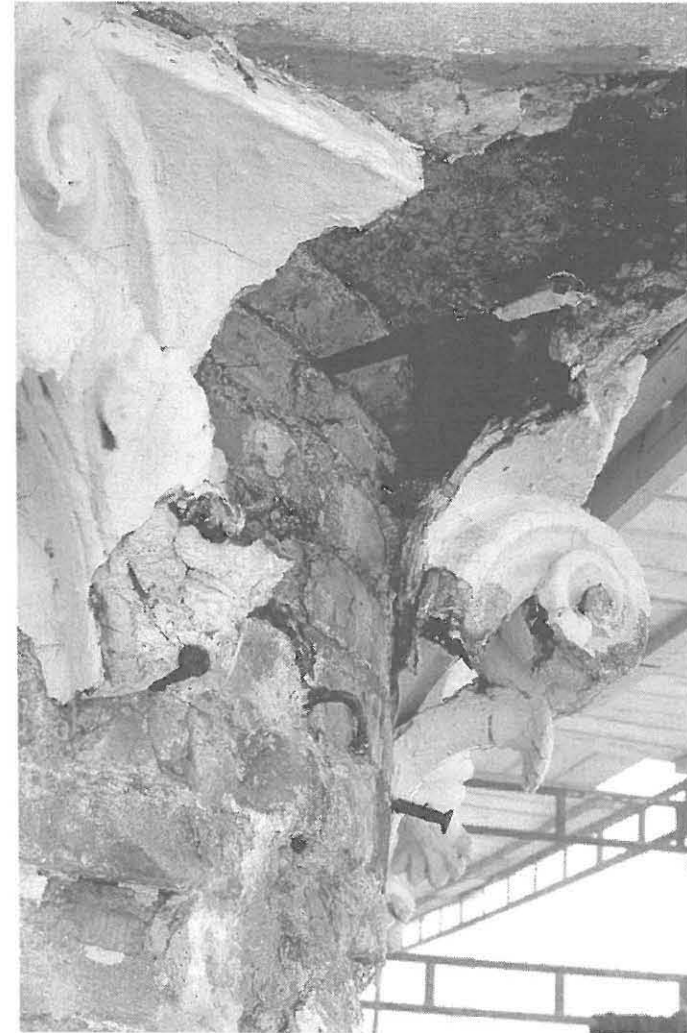
Maljalehden ulompi osa ja voluutan kärki ovat myöhempiä korjauksia, jotka ajoittuvat ilmeisesti samaan korjaukseen alimman ruusukkeen kanssa.

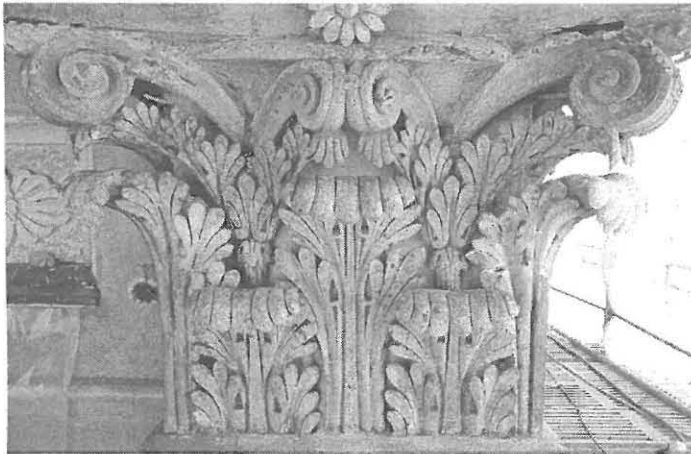
*KKa-RPL - kapiteelin pohjoispuoli sijaitsee päätykatoksen alla suojassa ja oli erittäin hyväkuntoinen.*

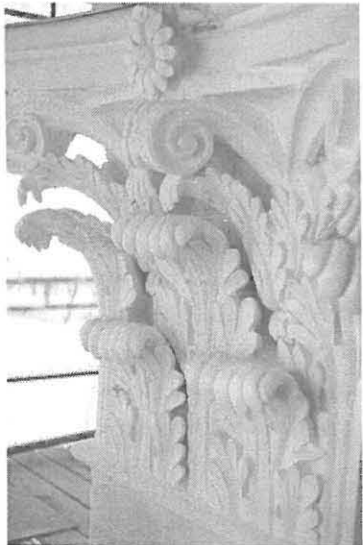
*KKa-NTIId valmiiksi maalattuna.*

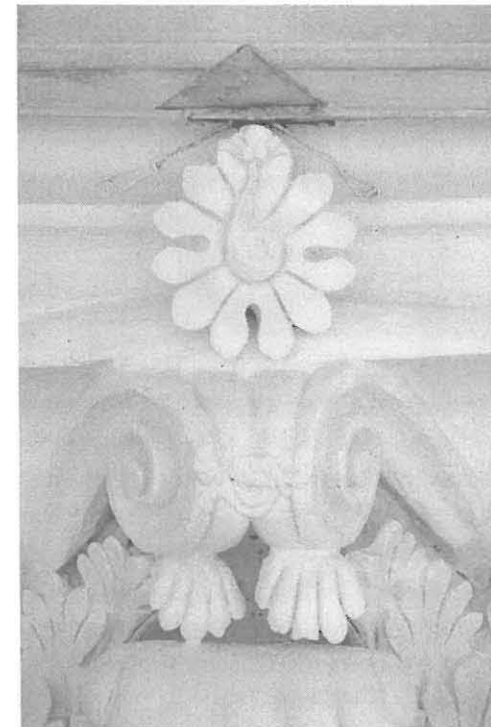
Yllä valmiiksi maalattu KKa-Ntld, pohjoispuoli, joka on siis Lohrmannin vaiheen kapiteeli.

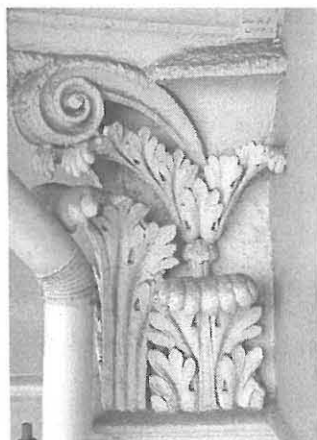
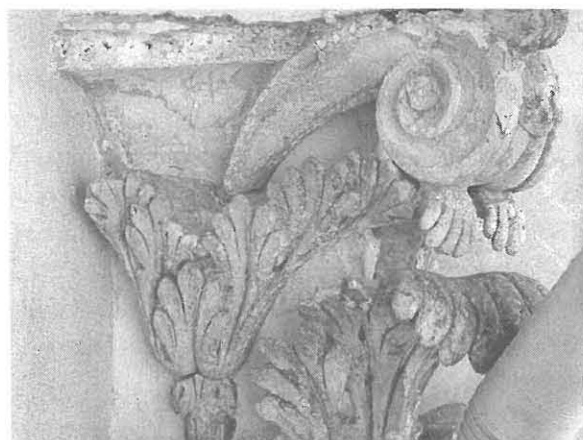
Vasemmalla Ska-RPL lännen puolelta ennen puhdistusta ja pohjoisen puolelta puhdistuksen jälkeen.

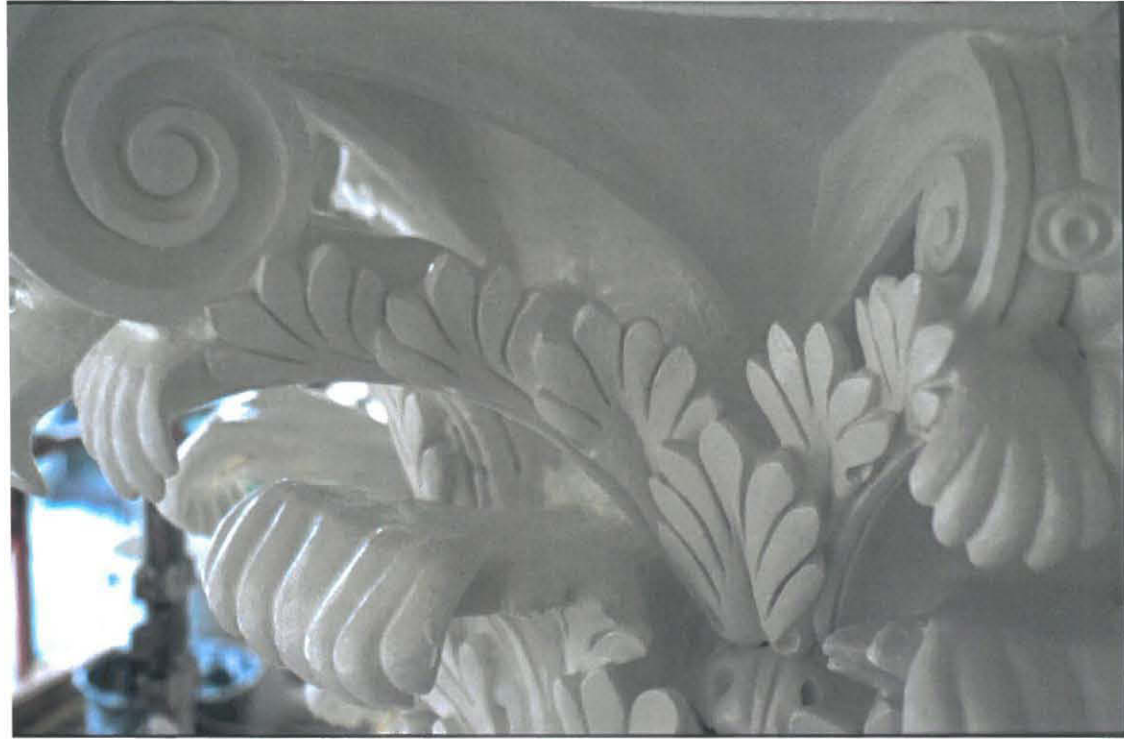
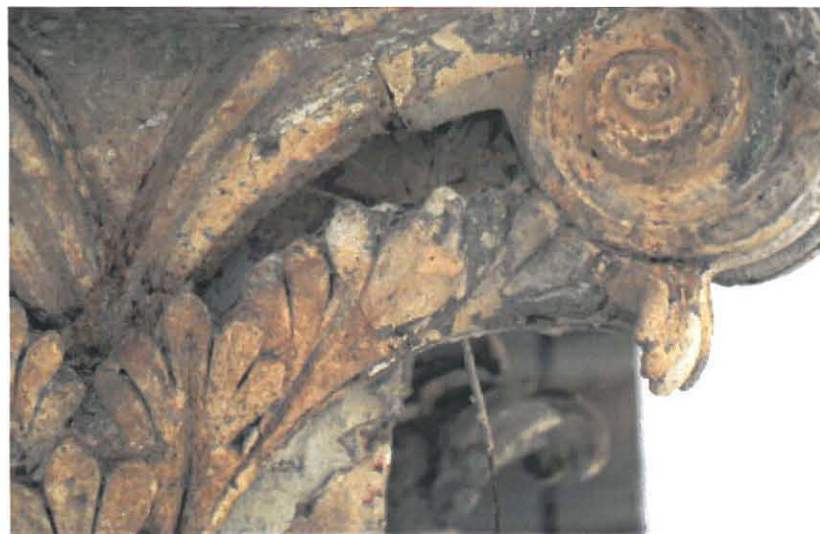
Vasemmalla ylhäällä tapulirakennuksen pieni palmettikapiteeli pohjoisen puolelta. Koristeessa näkyy erinomaisen hyvin voimakas vernissan sävy. Sekä hyvä vernissaus että suojaisa sijainti ovat taanneet koristeen säilymisen hyvässä kunnossa.

Vasemmalla alhaalla pylväskapiteelin nurkkavoluutti ja maljalehti, joiden ulommat osat ovat varhaisempaa korjausta, todennäköisesti 1900-luvun-alkupuolelta. Voluutin muoto on tehty sisäänpäin laajenevaksi, eli helpommin "päästäväksi" muuttityön kannalta.

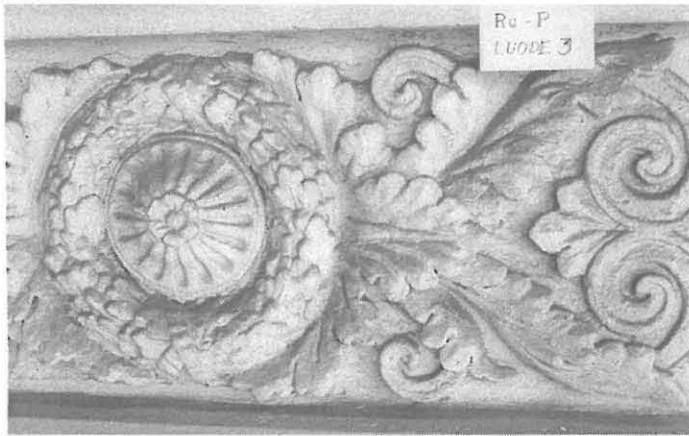
*Ru- NTId-P ennen maalinpoistoa. Pohjoiseen suuntautuvat ruusukkeet olivat kaikki varsin hyväkuntoisia.*

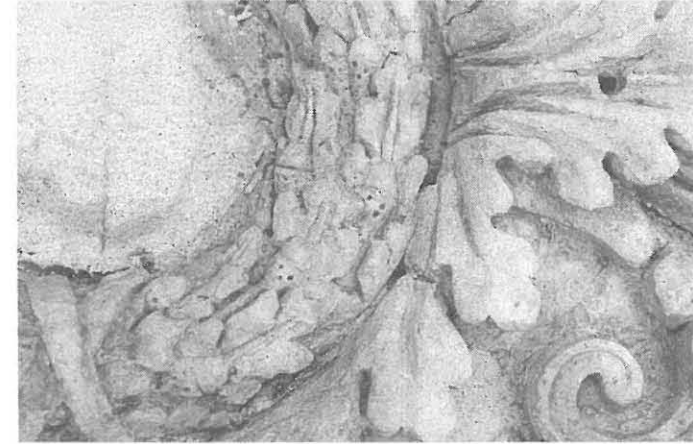
*Hyväkuntoisen ruusukkeen puhdistettua pintaa. Kranssin keskellä oleva ruusu irtosi maalinpoiston yhteydessä. Ruusu kiinnitettiin uudestaan haponkestävillä tapeilla ja kipsijuotoksella. Kun kipsi on kovaa, on maalinpoistokin mahdollista, mutta onko se välttämätöntä?*

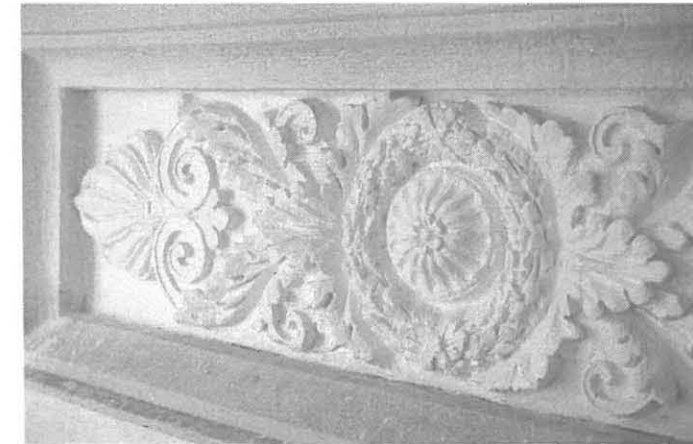
*Valmiiksimaalattu ruusuke*

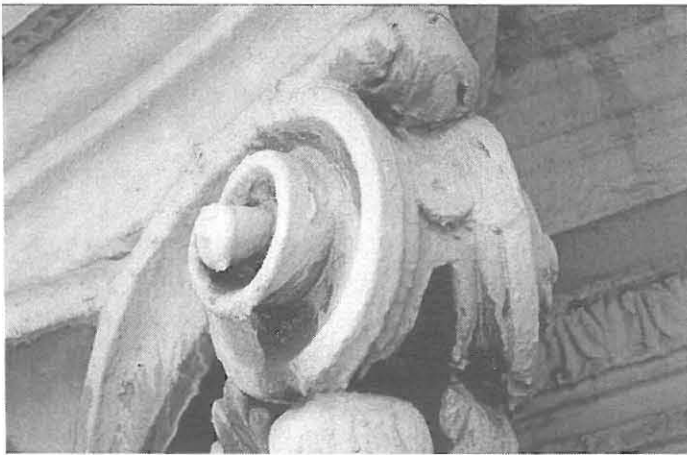
*Tapulirakennuksen kaksoiskapiteelit olivat etelän ja lännen puolelta varsin pahoin rapautuneita.*

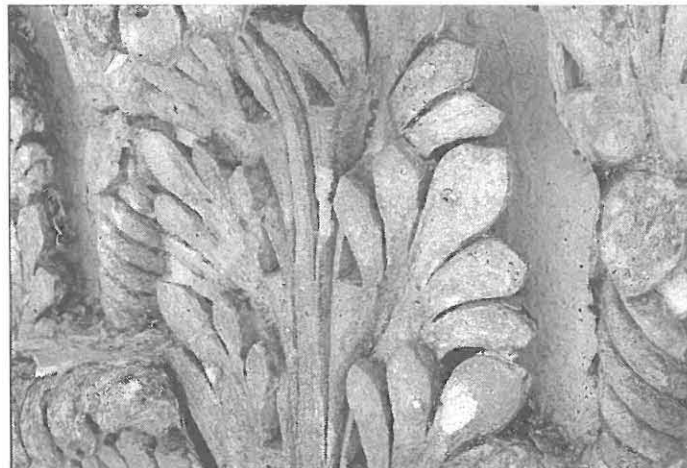
*Tapulin kaksoiskapiteelien nurkkavoluutit ovat alkuperäiseltä muodoltaan voimakkaan kolmiulotteisia ja muoto on vaatinut huolella tehdyn, joustavan muotin, siis todennäköisesti liimamuotin.*

*Tapulirakennuksen kaksoiskapiteelien akantuslehdet puolestaan ovat muodoltaan jäykkiä ja veistetyynoloisia, verrattuna esim. keskitornin plastisiin ja pehmeämuotoisiin lehdyköihin.*

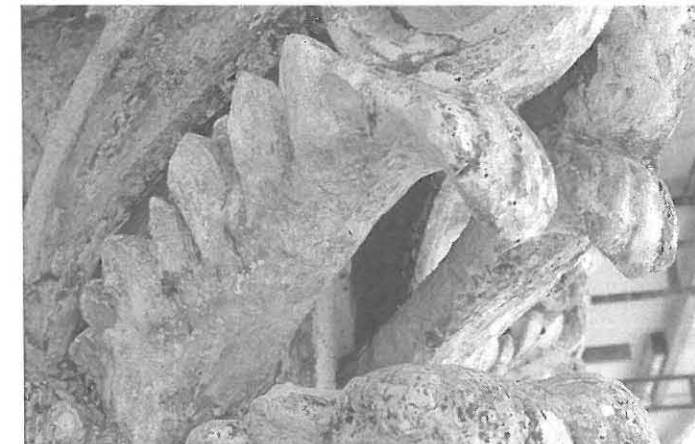
*Tapulirakennukseen on tehty ilmeisesti vuosisadan alkupuolen korjauksen yhteydessä muutama hyvin vapaamuotoinen korjauskappale, kuten alla oleva maljalehdykkä.*

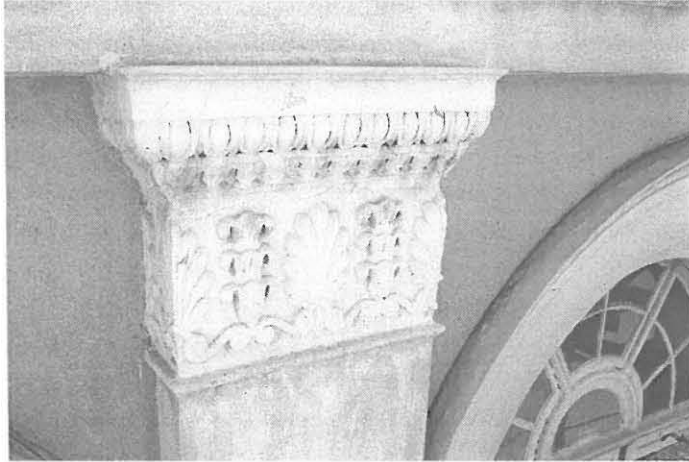
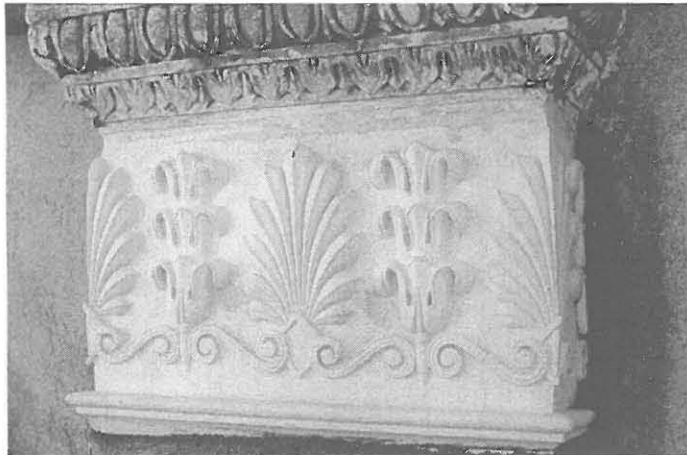
*Pohjoisseinän keskimäinen kapiteeli, TR-Ka-P2, ennen maalipoistoa. Kyseinen kapiteeli puhdistettiin ja korjattiin uutta muottia varten. Alakuvassa uusi valu tästä muotista.*
