HELSINGIN TUOMIOKIRKON
JULKISIVUJEN JA PYLVÄIDEN

KORJAUSHISTORIA
PINNOITUSKOKEET
KOSTUDEN MITTAUKSET
LASTITUTKIMUS

23. marraskuuta 1992

THORBORG VON KONOW

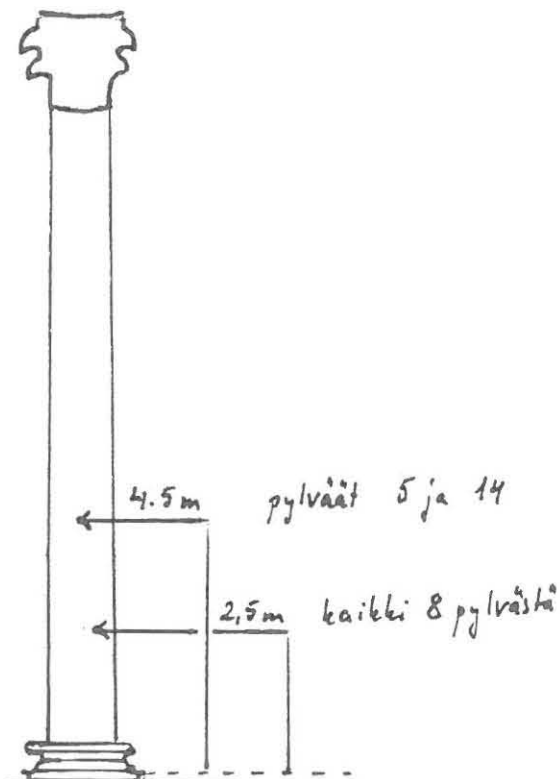
Kuvassa 1. on pylvään läpileikkaus ja reikien korkeudet.

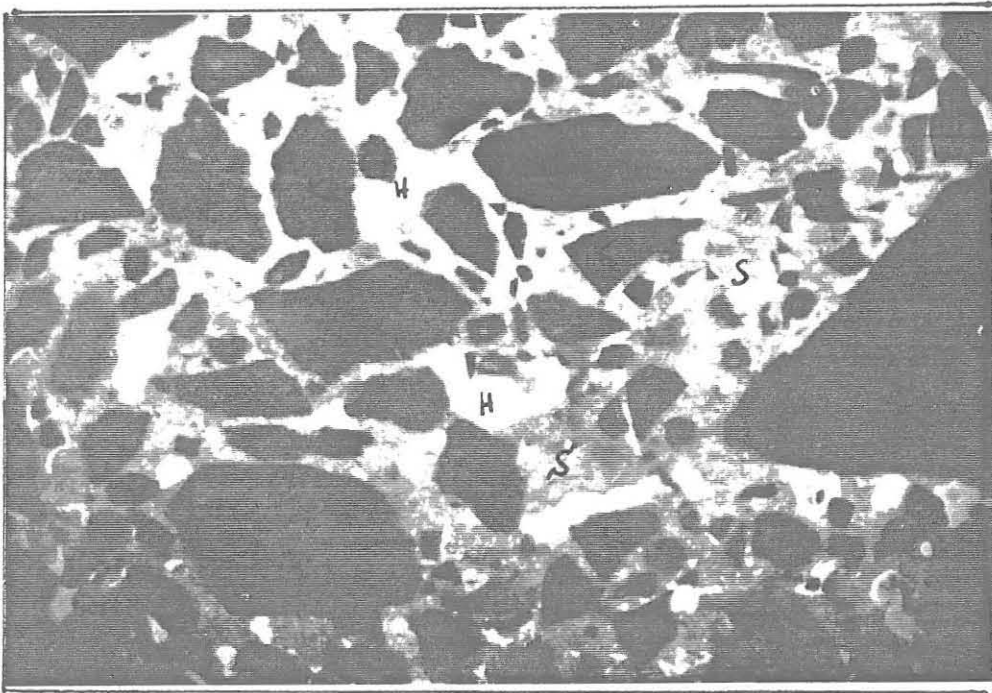
Kuva 2.

Mikroskooppikuva 2. Rappauslaastin huokoisuus näkyy keltaisina alueina. Huokoisuutta on paljon. Sideaine on vihreän väristä ja hiekkarakeet tummat. fluorisoivassa valossa suur. 4 x

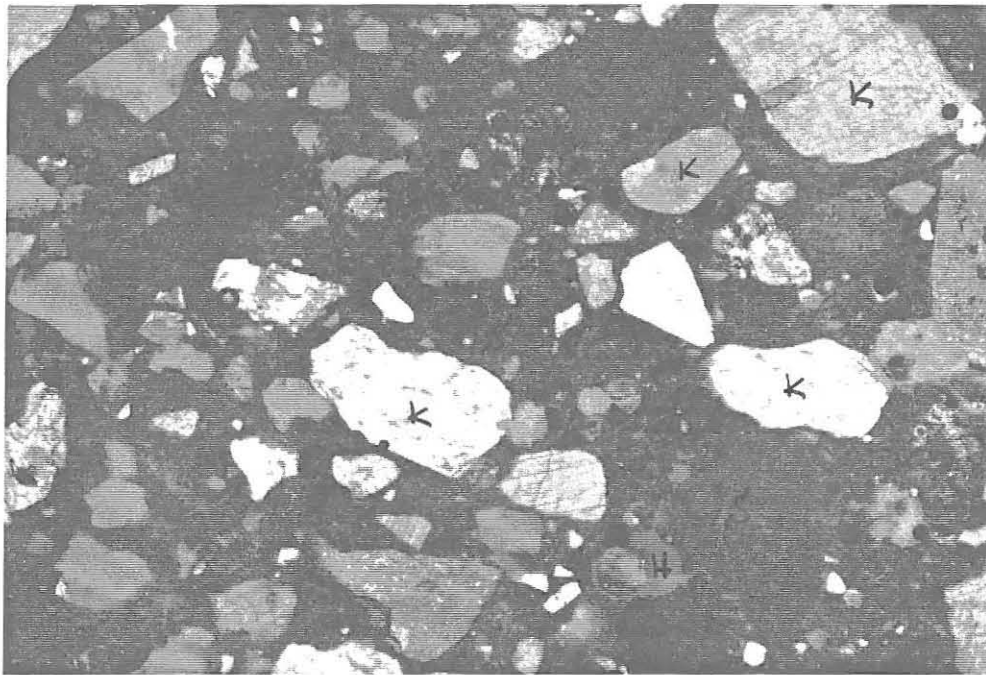
Kuva 3.

Mikroskooppikuva 3. Yleiskuva laastista. Sideaineessa on epähomogeenisuutta, joka liian tummassa kuvassa valitettavasti ei ole selvästi nähtävissä. Lilanväriset alueet ovat huokosia. Mustat täplät savi- ja malmimineraaleja.  
pol.  $\lambda$ -levy suur. 4 x

Laasti 104

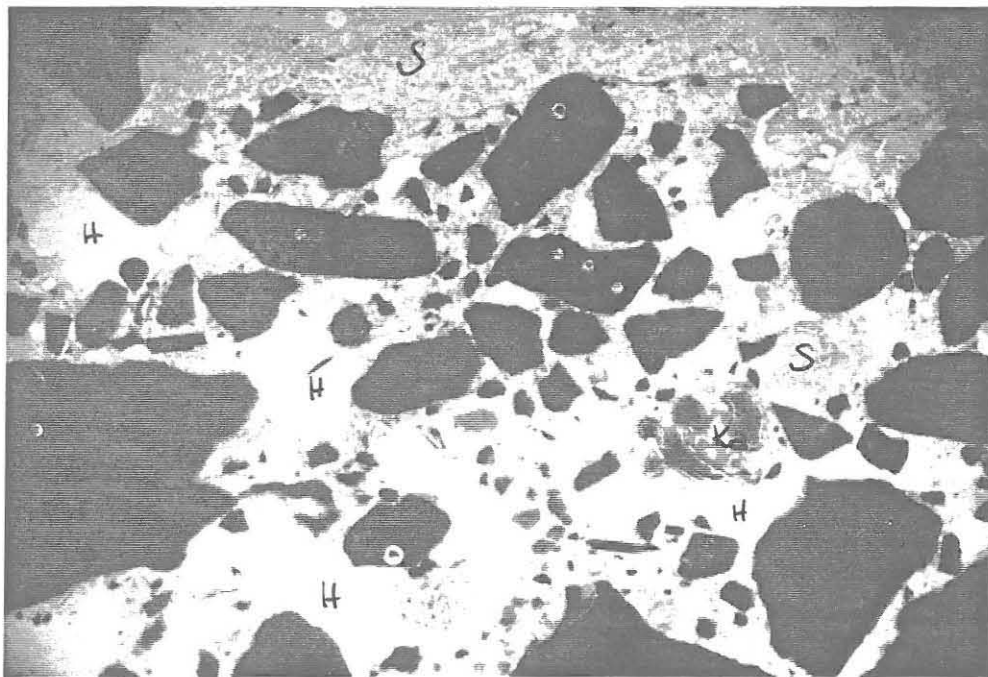
Kuva 4.

Mikroskooppikuva 4. Laastin huokoisuus erottuu vaaleankeltaisina alueina. Kuvan ylöosa on laastin pinta-alueesta, missä huokosia puuttuu. Runkoaines on musta. fluorisoivassa valossa suur. 4 x

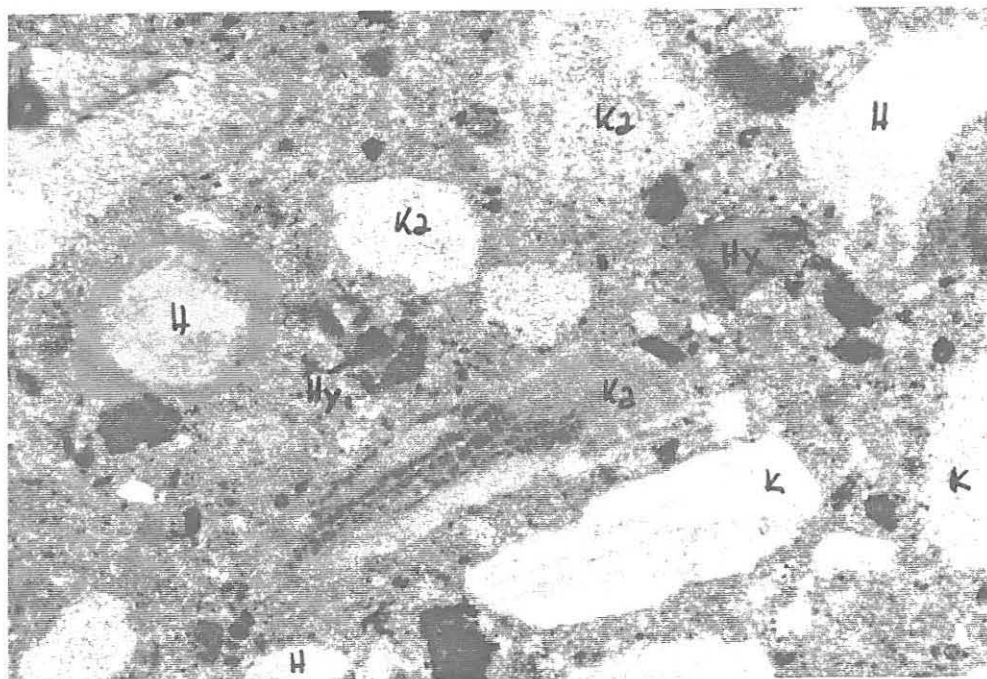
Kuva 5.

Mikroskooppikuva 5. Sideaine on kuvassa ruskea. Vaaleat alueet ovat sideaineen kalkkipaakkuja. Keskellä kuvaa on kalkkipaakku, jossa näkyy puukuidun jäännökset. Sen alla on maasälpärae. Värikkäät pienet kentät ovat hydraulista ainesta. Huokosia tässä kuvassa on vain kolme.  
pol.  $\lambda$  - levy suur. 10 x

Laasti 105

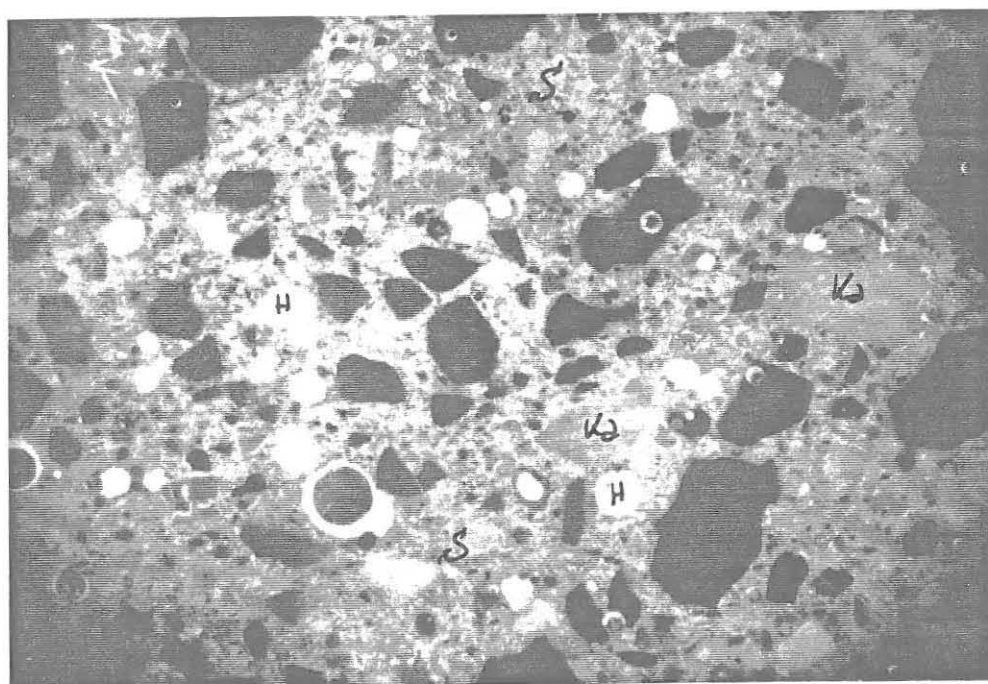
Kuva 6.

Mikroskooppikuva 6. Kuvassa erottuu Engelin aikaisen laastin erikoisuus, pienet pyöreät huokokset. Sideaine on kellertävän vihreä. Laastin fillerit (pienet tummat rakeet) on hyvin jakautunut sideaineeseen. Mikrorakenteeltaan laasti on tiivis ja homogeeninen.  
fluorisoivassa valossa suur. 4 x

Ohutmietutkimuksessa laastin (105) hienoaines näkyy suhteellisen selvästi (kuva 6).
