SÄÄTYTALO  
Takaportaikkojen marmorointipintojen värikiinnitys  
Pylväiden liimauskokeet

Raija Kaarto 2012

## MUUT KONSERVOITAVAT KOHTEET SÄÄTYTALOSSA 2012

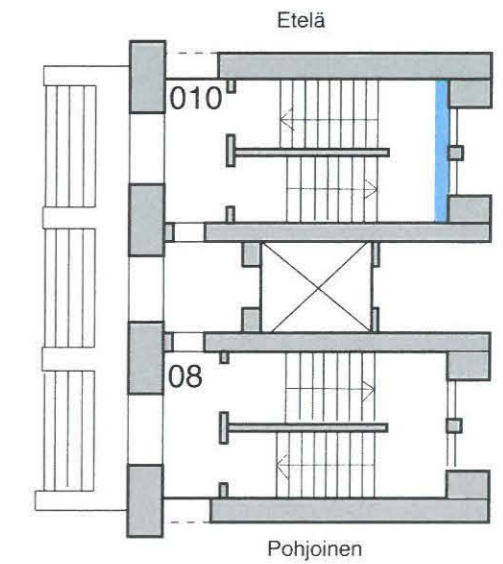
Voimakass UV-valo ja lämpö ovat saaneet aikaan huomattavasti vaalentuneen alueen, joka krakeloi voimakkaasti. Krakelyyrit ovat kuitenkin vielä suurimmaksi osaksi hyvin kiinni.

Pieniä krakelyyriä

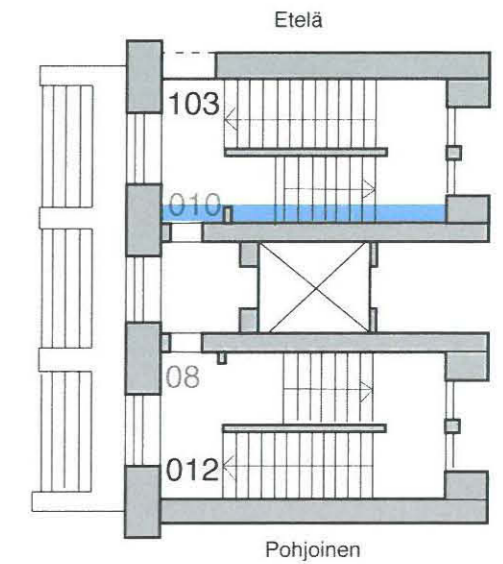
Pinnassa on paljon krakelyyriä, joka ei ole pohjasta irti.  
 Joitain irtonaisia kielekkeitä oli tarpeen kiinnittää.  
 Vanhat kiitaukset ja retusoinnit – lähinnä paikkojen ympärille  
 pyyhittäessä levinnyt tasoite tai maali – näkyvät selvästi sivuvalossa.

-   Pieniä krakelyyriä
-   Isoja krakelyyriä
-   Kiinnitetyt alueet 2012 liima MFK
-   Aikaisemmin kiinnitetyt alueet
- 1. Tasoitus- ja retusointikokeilu
- 2. Pyöreä lommo seinäpinnassa
- 3. Alueella outoja kiiltoeroja ja tahroja. Osa näyttää valumajäljiltä

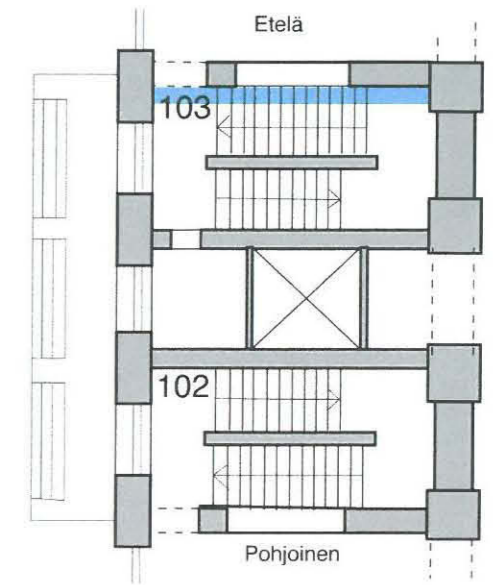
# PORTAIKKO 103b VÄRIKIINNITYKSET

Harmaa kivianimaatiota esittävä maalipinta halkeilee pienenä hilseilevänä krakelyyrinä laajoilta alueilta. Pinnan kiilto vaihtelee matasta kiiltävään.

Pieniä krakelyyrejä

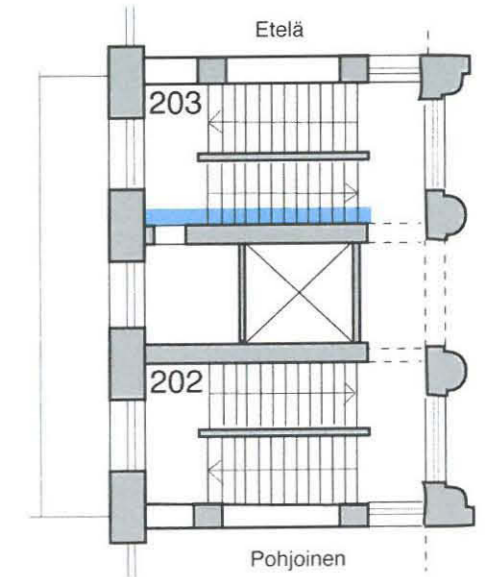
# PORTAIKKO 203 VÄRIKIINNITYKSET

Suurin osa alueesta on kiinnitetty MFK-liimalla paitsi pilasterissa, jossa on käytetty kalaliimaa alueella 1.

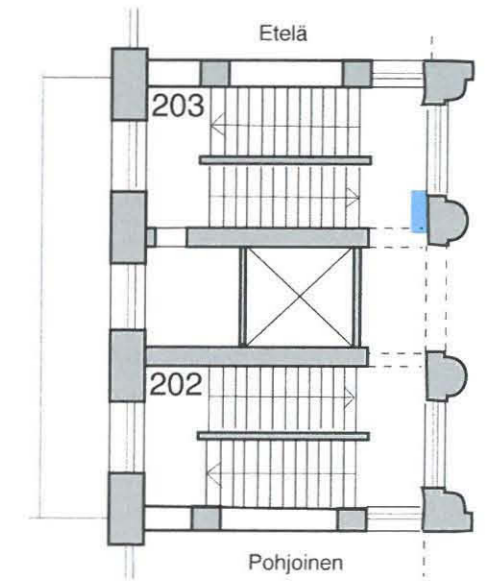
Maalikerros tuntuu irtoavan alemmasta kivi-imitaatiomaalauksesta erittäin herkästi.

Pieniä krakelyrejä

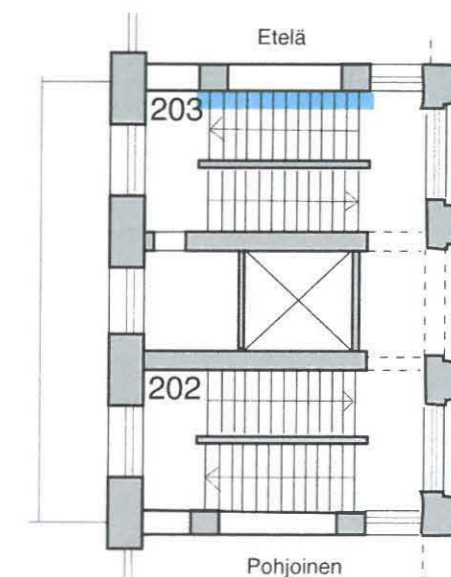
Harmaa kivianimaatiota esittävä maalipinta halkeilee pienenä hilseilevänä krakelyyrinä laajoilta alueilta. Pinnan kiilto vaihtelee matasta kiiltävään

Pieniä krakelyyrejä

Kiinnitetyt alueet 2012 liima MFK

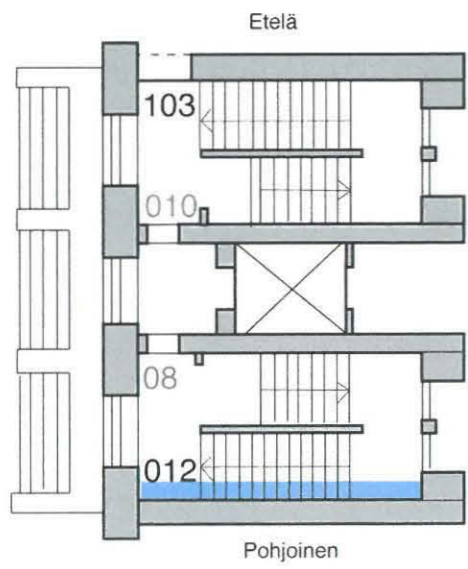
1. Suojaava pintavaha rikkonainen tai puuttuu

Krakeloituneiden alueiden maali-irtoamat ovat hyvin pieniä eikä niiden alle saa injektoidua liimaa. MFK-liima osottautui toimivaksi hyvän tunkeutuvuutensa vuoksi. Liimaa pyrittiin imeyttämään halkeamista.

Vanhat kiinnitykset ovat joitain muita kuin tiedossa olevalla vahalapatustekniikalla tehtyjä.

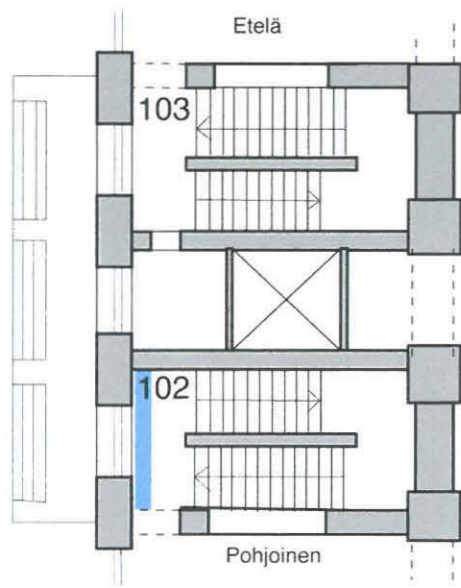
Ei kiinnitettävää. Joitakin kittihalkeamia on havaittavissa ikkunalaudan alapuolella.

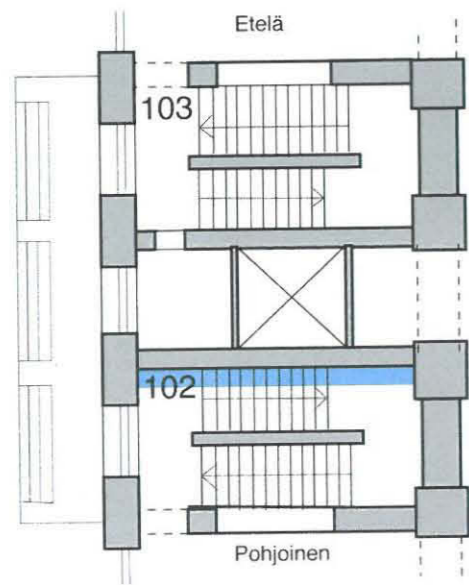
# PORTAIKKO 102b VÄRIKIINNITYKSET

1. Voimakkaita mattakohtia

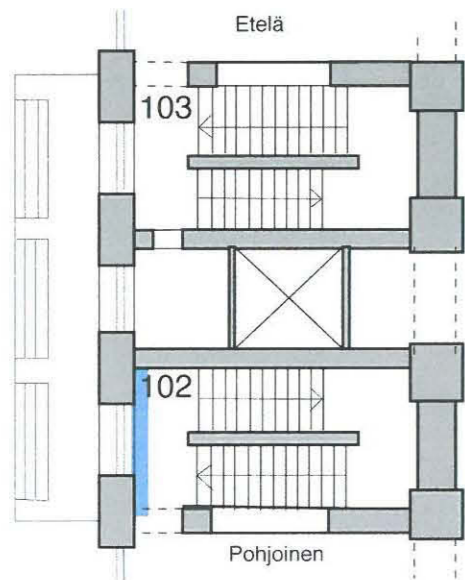
# PORTAIKKO 102c VÄRIKIINNITYKSET

Seinän yläosaan jäi kiinnittämättömiä väri-irtoamia

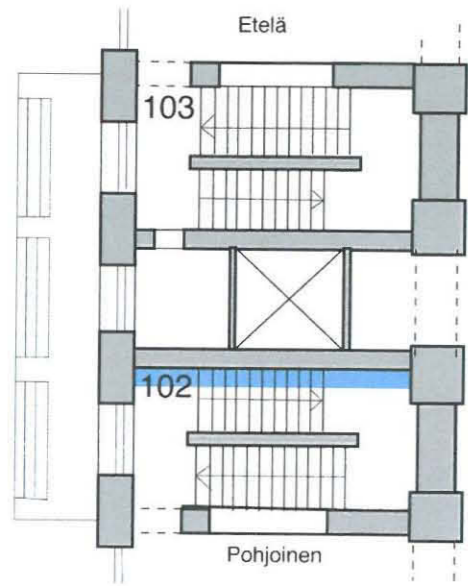
# PORTAIKKO 102d LIIMAKOKEILUT

- Mehiläisvaha + dammarharts
- Mehiläisvaha
- Kalaliima 20 %
- MFK
- HV 498

\* Alueet tehty ensin mehiläisvaha + dammarhatsilla, päälle mehiläisvahalla.

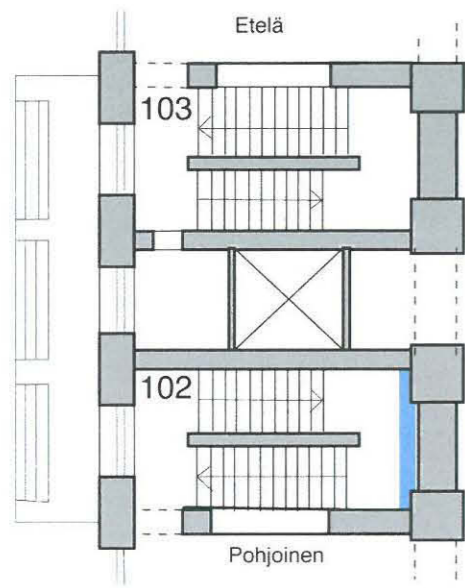
# PORTAIKKO 102e VÄRIKIINNITYKSET

Seinään ei ehditty tekemään värikiinnityksiä

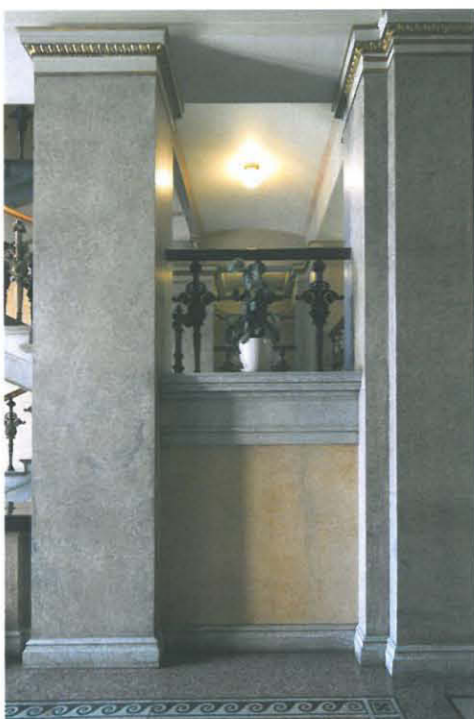
## AULAN 202a VÄRIKIINNITYKSET

Koska pinta kirkastui kiinnityskohdissa,  
puhdistettiin se kauttaaltaan kostealla kuitu-  
liinalla.

Kiinnitetyt alueet 2012  
liima Mowiol 15%
